# İZNIK ORHAN İMARETİ CAMİİ'NDE 2022 YILI ÇALIŞMALARI

## WORKS OF 2022 IN İZNIK ORHAN İMARET MOSQUE

### **2022 yılında yapılan temizlik alıřmalarında ortaya ıkan verilere gre yapının deęerlendirilmesi:**

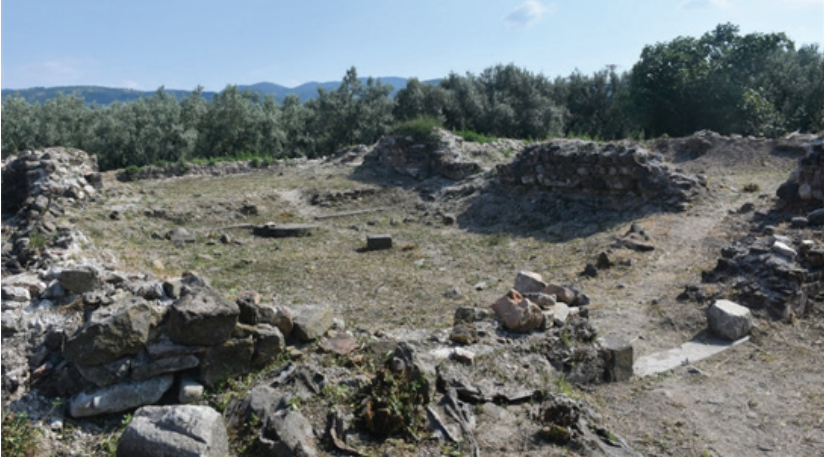
3- Bitki temizliđi sonrasında yapının grnř (İzник Mzesi Arřivi 2022)

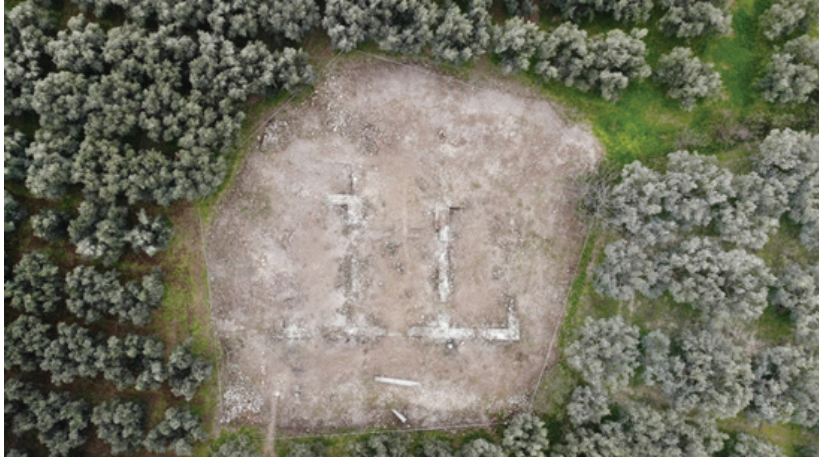
4- Hava fotođrafında alıřma ncesi yapının grnř (İzник Mzesi Arřivi 2022)

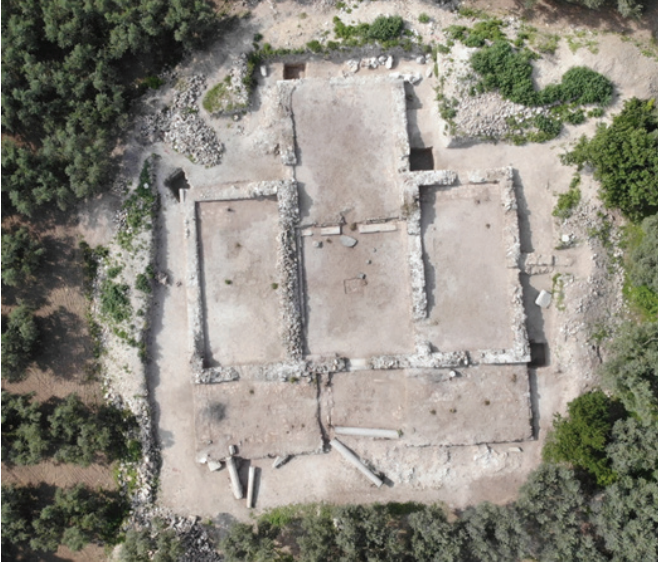
5- Yapı ve etrafında açılan gözlem çukurları (İzник Müzesi Arşivi 2022)

Daha önce yapılmış olan kazıda bina içinden çıkan moloz dolgu yapının dış duvarları önüne dökülmüş, etrafı çoğunlukla zeytin ağaçları dikili arazinin işlenmesi esnasında toplanan taş ve tuğla benzeri molozların da buraya yığılmasından dolayı yapının duvarları zamanla dıştan tam olarak algılanamaz duruma gelmişti. Yapıda mekânları oluşturan duvarlar kısmen ayakta olmakla birlikte (yaklaşık 2.00 metre) yer yer döşeme kotuna yakın veya sıfır olacak şekilde yıkılmıştır. Yapının oturduğu arazinin kotu dikkate alınarak duvarların temel durumunun anlaşılabilmesi için özellikle doğu, batı ve güney yönde çepeçevre toprak seviyesi kontrollü olarak indirilmiştir. Rölöveye katkı sağlayacağı düşünülen yerlerde temelin detaylı durumu ve ulaştığı derinliğin anlaşılabilmesi için de dört tane gözlem çukuru açılmıştır.

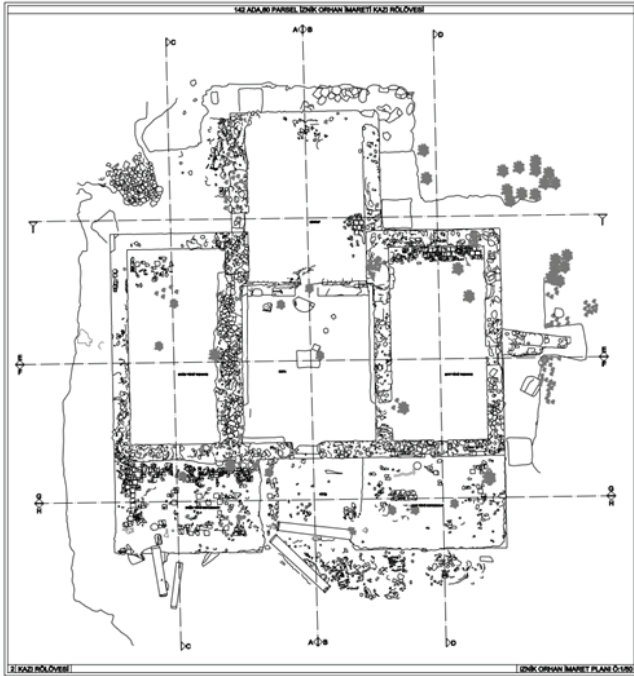
6- Yapılan temizlik sonrası son ölçümlerle yapının rölövesi (Konak Mimarlık 2022)

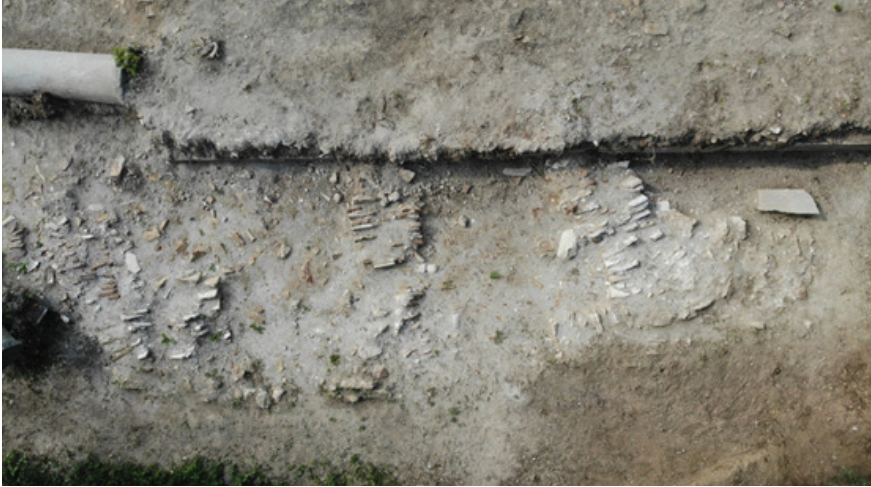
7- Son cemaat nnde yıkılmıř kemer kalıntıları (İznik Mzesi Arřivi 2022)

Kuzey yönde yapının son cemaat yerinin batıdaki sekisi önünde yapılan çalışmada yıkılmış olan tuğla kemerler, ajurlu ve geometrik kompozisyonlu mermer korkuluk parçaları tespit edilmiştir<sup>15</sup>. Böylelikle son cemaat yerinin dışarıya kemerlerle açılmış olduğu anlaşılmaktadır. Bu alanda kemeri oluşturan tuğla yığını arasında toprağa gömülü olan mermer bir babanın üst bölümü kısmen görülebilmektedir. Son cemaat yerinin orta kısmı önünde iki granit sütun, doğu yöndeki sekinin köşesi önünde ise iki mermer sütun devrilmiş olarak durmaktadır<sup>16</sup>. Bu sütunların altında Roma dönemine ait bir mezar stelinin bütüne yakın vaziyette durduğu anlaşılmaktadır.

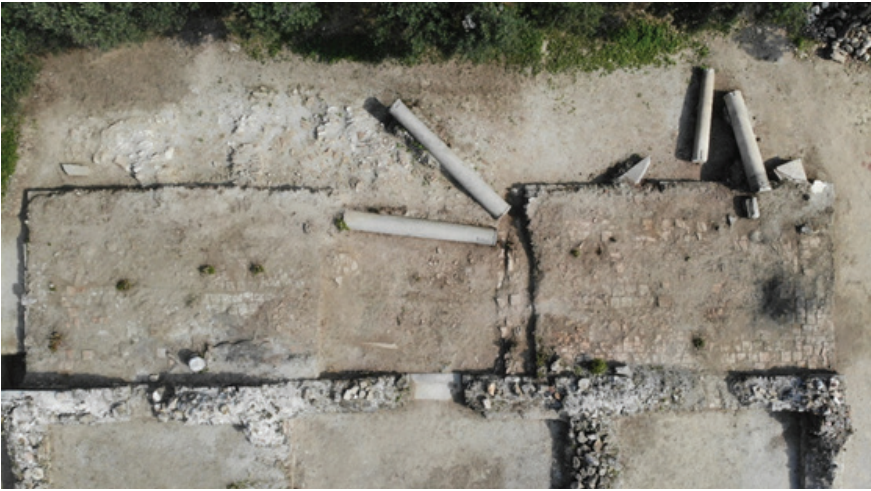
10- Son cemaat yeri genel (İzник Mőzesi ArŐivi 2022)

Son cemaat yerinde iki yanda yer alan sekilerin orta alana gre yaklaşık 45 – 50 santim yksek oldukları, zeminlerin kare tuğlalarla kaplı olduėu kalan paralardan anlaşılmaktadır<sup>17</sup>. Yapılan bu alıřma ile son cemaat yerinin sınırları tam olarak belirlenmiřtir. Ortada mihrap aksında yer alan ve sofaya geiři saėlayan kapı aıklıėında yer alan yekpare tař seki ile bunun i ynndeki mermer kaplama zgn konumunu muhafaza etmiřtir. Vaktiyle tespit edilmiř olan kapının iki yanında yer alan ve sofaya aıldıėı anlaşılan pencere aıklıkları duvarın st kısımlarında zaman iinde oluřan yıpranmalar nedeniyle bugn iin belirginliėini kaybetmiřtir. Buna mukabil iki yanda yer alan ve tabhanelere aılan pencereler olduka yıpranmıř olmakla beraber belirginliėini muhafaza edebilmiřtir.

<sup>17</sup> zellikle son cemaat yerinde yayılmıř olan nar aėalarının kkleri zemindeki tuėla kaplamasını byk oranda tahrip etmiřtir.

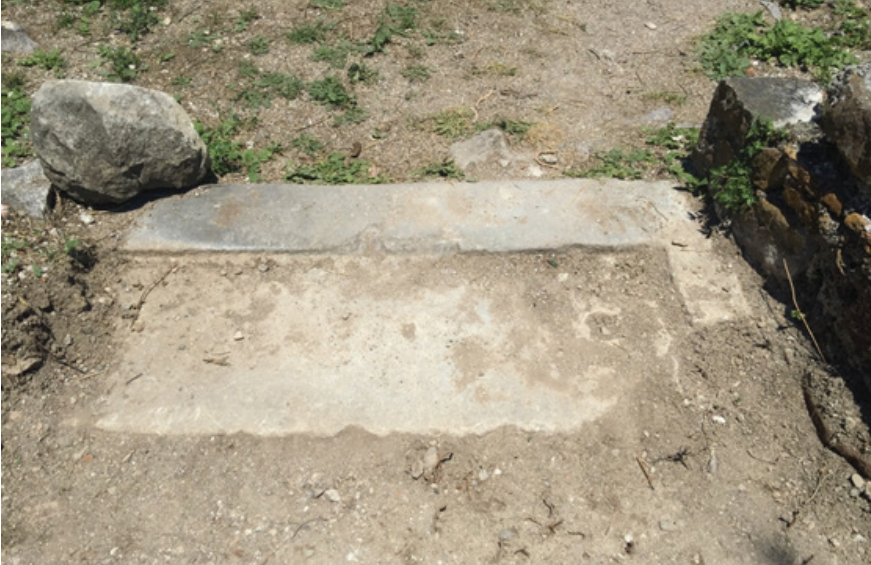
11- Sofaya geiři saėlayan kapı aıklıėındaki eřik (A.V. obanoėlu 2022)

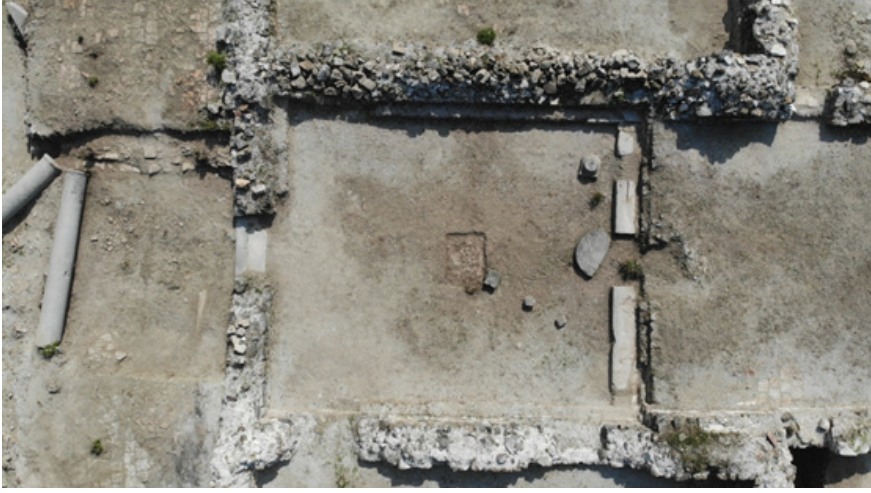
12- Sofa mekânı (İzник Müzesi Arşivi 2022)

Dikine dikdörtgen planlı sofa mekânında yapılan çalışmalarda vaktiyle zemini kapladığı bilinen mermer döşemeye rastlanmamıştır. Zaman içinde bu mermer kaplamanın yok olduğu anlaşılmaktadır. Alanın ortasında zeminde yapılan 5-10 santimlik bir incelemede bozulmuş olmakla beraber kireç harçlı sıkıştırılmış zeminin varlığı görülmüştür. Yan duvarların kuzey yönünde tabhanelere geçişi sağlayan kapı açıklıklarındaki basamaklar tahrip olmuşsa da açıklıkların varlığı belli olmaktadır. Aynı şekilde duvarların güney yönünde yer aldığı bilinen nişlerden batıdaki arka duvarı yıkılmış şekilde mevcudiyetini kısmen sürdürse de doğu yöndeki çöken duvar nedeniyle anlaşılabilir durumdadır<sup>18</sup>. Sofa mekânında kapı açıklıkları hariç duvar önlerinde yer alan sekinin kuzeydeki kapının batı yönünde artık mevcut olmadığı tespit edilmiştir. 1963 ve 1964 yıllarında yapılan çalışmalarda bu kısımda sekinin var olduğu fotoğraflarda izlenebilmekte ve O. Aslanapa'nın planında da işlenmiş olduğu görülmektedir. Sofanın güneydoğu köşesinde sekinin özgün mermer kaplaması çok az bir kısımda tespit edilmiştir. Sekinin diğer kısımlarda da aynı şekilde mermer kaplamalı olarak devam etmiş olacağı anlaşılmaktadır. Bu köşeye yakın konumda serbest halde bir adet mermer sütun kaidesi vardır. Cami yönündeki mermer seki de aynı şekilde özgündür ve yanlardaki seki ile küçük

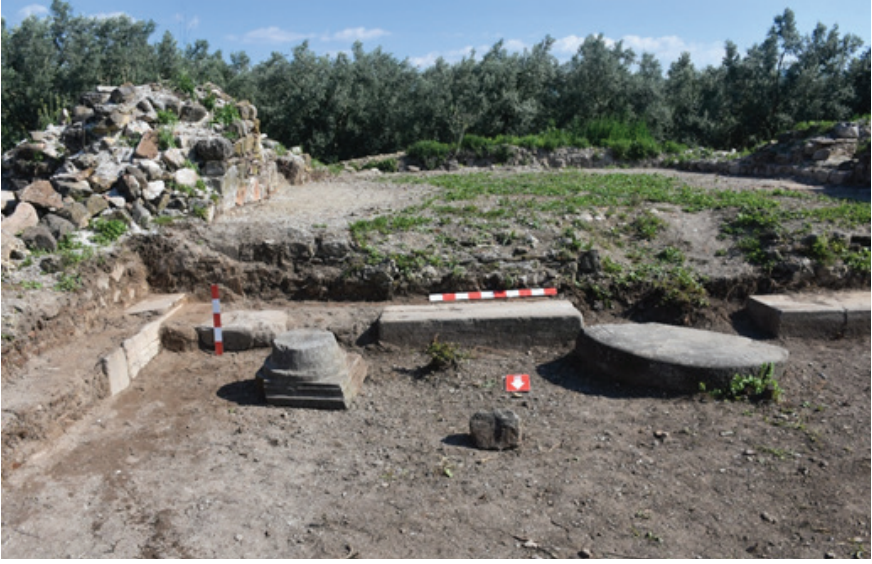
bir kot farkına sahiptir. Mihrap aksında yer aldıđı bilinen basamaklardan yarım daire řeklindeki basamak, yerinden ayrılmıř olmakla beraber yakın konumda varlıđını muhafaza edebilmiřtir. Koyu gri renkteki mermer basamađın sekiye saptanan düz yönünde görülen silmeler ve dendanlı dizi tařın devřirme olduđunu göstermektedir.

13- Sofa mekânında sekiler ve devřirme malzemeler (İznik Müzesi Arřivi 2022)

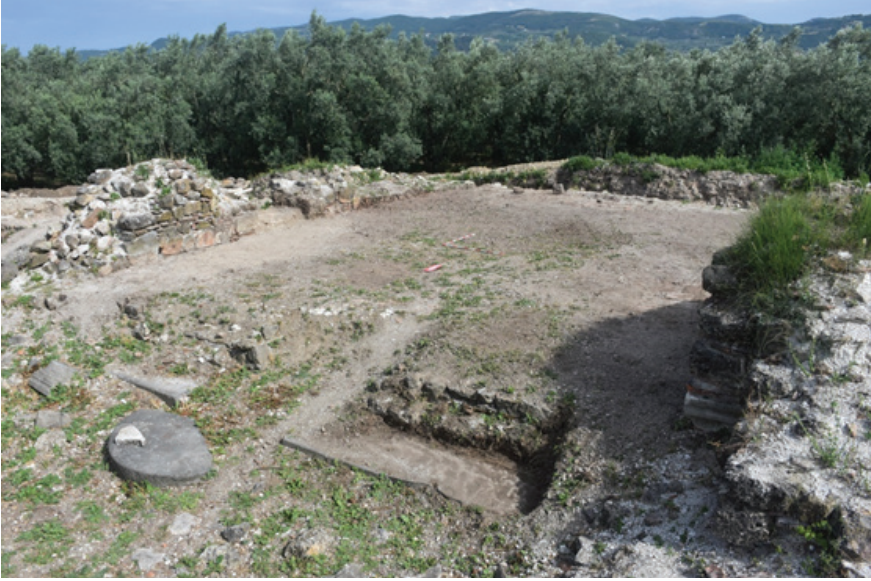
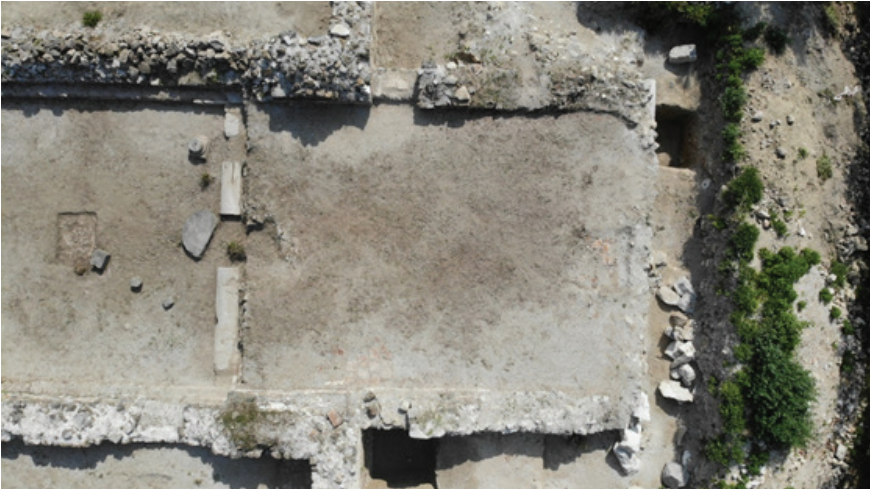
15- Cami mekânı (İznik Müzesi Arşivi 2022)

İki basamakla ulaşılan cami mekânı dikine dikdörtgen planlıdır. Kible yönündeki duvarı döşeme seviyesine kadar yıkılmıştır. Bu nedenle mih-

rap nişinin tespiti mümkün olamamıştır<sup>19</sup>. İki yan duvarda tabhanelerin bitiminde olacak şekilde dışa açılan pencereler mevcudiyetini muhafaza edebilmiştir. Bu duvarların ortasında vaktiyle tespiti yapılan nişler bu kısımlarda duvarların çökmüş olması sebebiyle bugün anlaşılammaktadır. Zeminin kare tuğlalarla kaplı olduğu bilinen mekânda mihrabın önünde ve batıdaki pencere önünde tahrip olmuş olmakla beraber kare tuğla döşemenin varlığı görülmektedir.

17- Cami mekânı (İzник Müzesi Arşivi 2022)

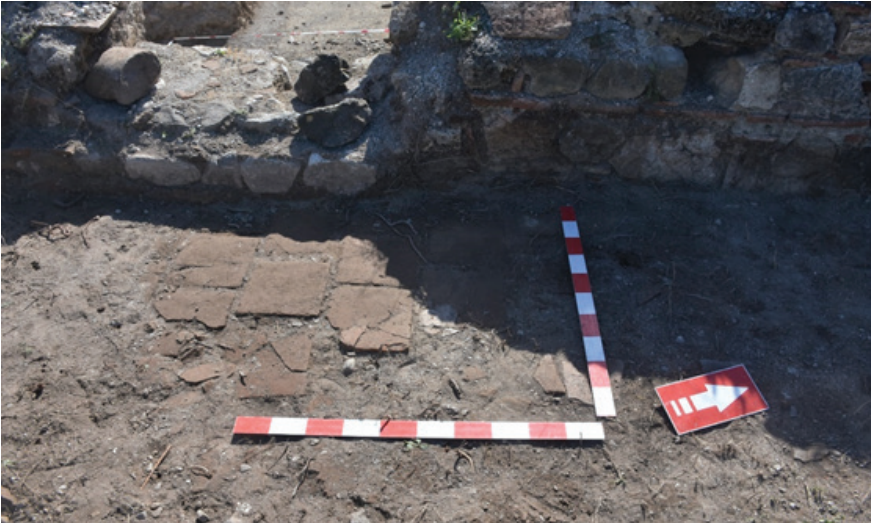
16- Cami mekânının batısında tespit edilen kare tuğla döşeme  
(İznik Müzesi Arşivi 2022)

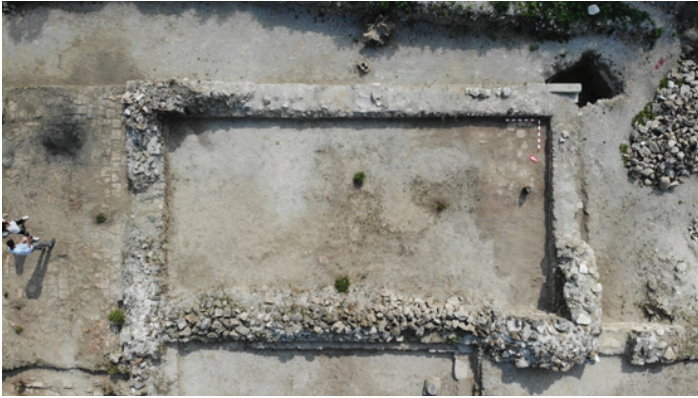
Dikine dikdörtgen planlı tabhanelerin zemin kotları farklıdır. Batıdaki tabhane kotu sofa zeminine yakın olup yaklaşık olarak 25-30 santim yukarıdadır. Doğudaki tabhanenin zemini ise batıya göre yaklaşık 40 santim daha yukarıdadır. Her iki mekânda güney yönde bozulmuş olmakla birlikte kare tuğla döşemeler bulunmaktadır<sup>20</sup>. Doğu yöndeki tabhanenin doğu ve güney duvarında dışarıya açılan pencerelerin varlığı anlaşılammıştır. Batı tabhanede

18- Doğu yöndeki tabhane mekânı (İzник Müzesi Arşivi 2022)

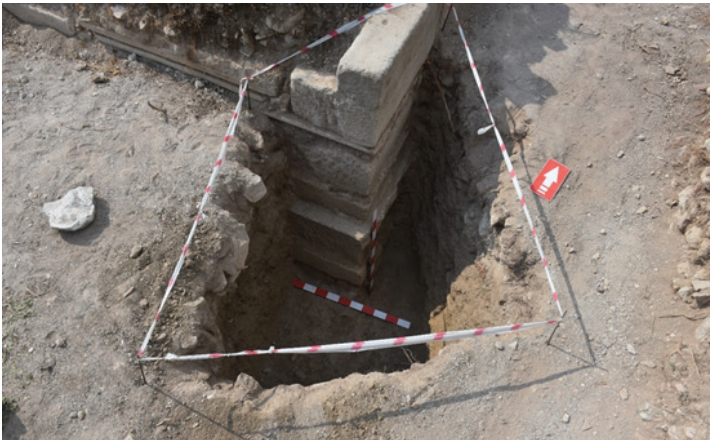
19- Doğudaki tabhanenin güneydoğu köşesinde açılan gözlem çukurunda tespit edilen temel ampatmanı (İzник Müzesi Arşivi 2022)

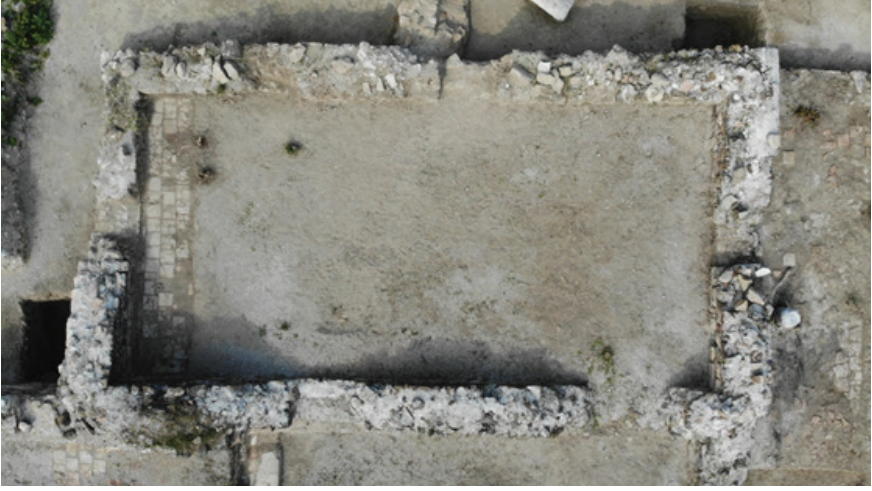
20- Batı yöndeki tabhane mekânı ve güneyindeki kare tuğla döşeme  
(İzник Müzesi Arşivi 2022)

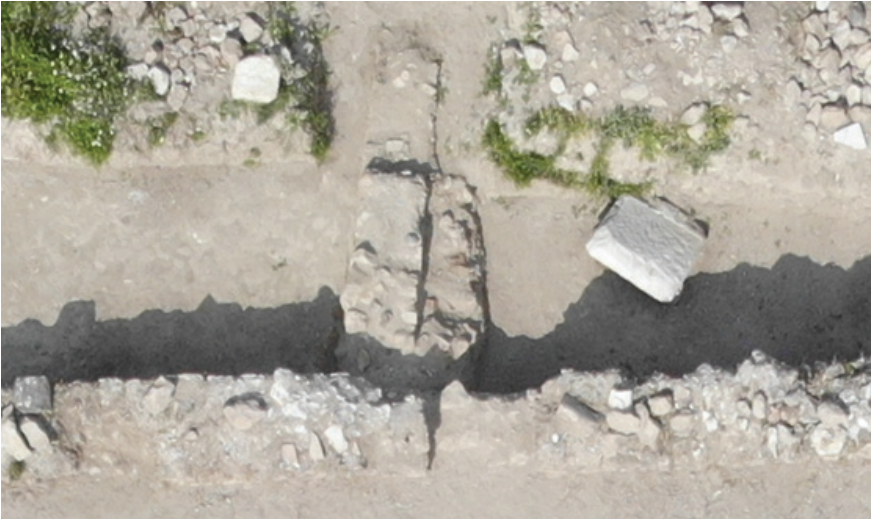
Yapının dışında batı yönünde tabhanenin duvarına hafif çarpık (tam dik olmayan) olarak birleşen bir duvarın varlığı tespit edilmiştir. Duvarın yapıya birleştiği yerde kuzey yönde yer alan açıklığın geçmişte kapı olarak düzenlenmiş olduğu belirtilmiştir<sup>13</sup>. Ayrıca bu yönde iri bir taş blok açığa çıkmıştır. Batıdaki tabhanenin güney duvarı önünde kitabeli bir mezar steli tespit edilmiştir. Doğu yöndeki tabhanenin güney doğu köşesinde açılan gözlem çukurunda iri taş bloklarla küçük kademelenmeler (yaklaşık 10'ar santim) yapılarak temel ampatmanlarının oluşturulduğu görülmüştür<sup>14</sup>. Ayrıca yapının güneyinde kible duvarının doğu köşesine yakın konumda, batı yöndeki tabhanenin güneyinde cami mekânı ile birleştiği köşede ve batı yönde son cemaat yerinin yapı ile birleştiği kısımda açılan gözlem çukurlarından devşirme olduğu anlaşılan iri taş blokların temelde kullanılmış oldukları tespit edilmiştir.

23- Batı yöndeki tabhaneye dıştan bitişen duvar (İzник Müzesi Arşivi )
