MARDİN KALESİ 2021 YILI ARKEOLOJİK KAZI ÇALIŞMALARI

Evindar YEŞİLBAŞ ♦ Fehime ACAT AKGÜL

MARDIN CASTLE ARCHAEOLOGICAL EXCAVATIONS IN 2021

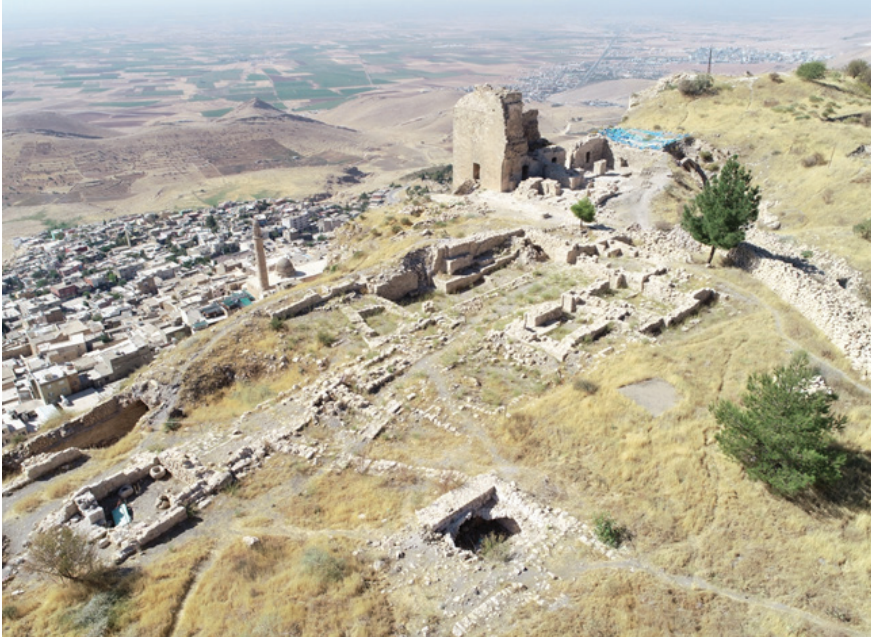
Kale Cami Kazı öncesi genel görünüm

den devam edilmiştir. Kale Camii'nin doğu ve batısındaki mekanların ve mekanları çevreleyen duvarların üzeri yabancı ot ve bitkilerle kaplı olduğu görülmüştür.

Bu yabancı otların duvar ve mekanlara tahribatı söz konusu olduğundan kazı alanında bulunan AG12, AG13, AG14, AH12, AH13, AF11 ve AF12 açmalarında yabancı ot ve bitkiler temizlenmiştir.

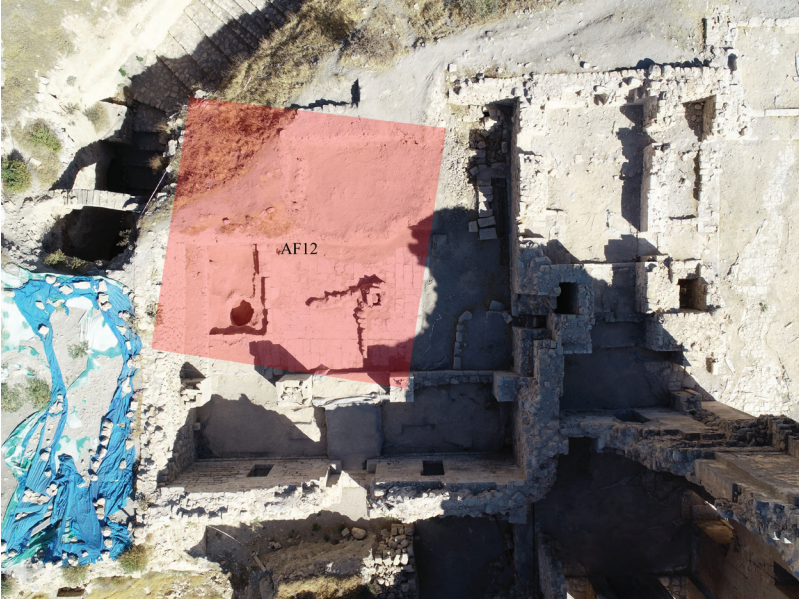
AF12 Açması Genel Görünüm

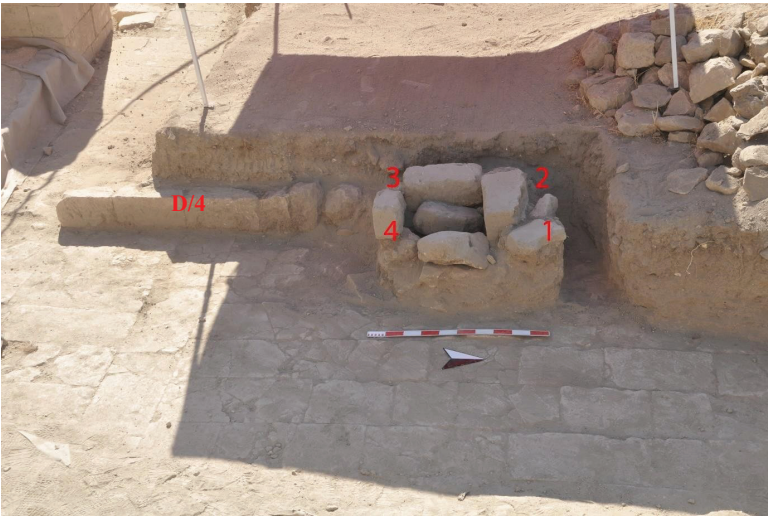
Kuyu Genel Görünüşü

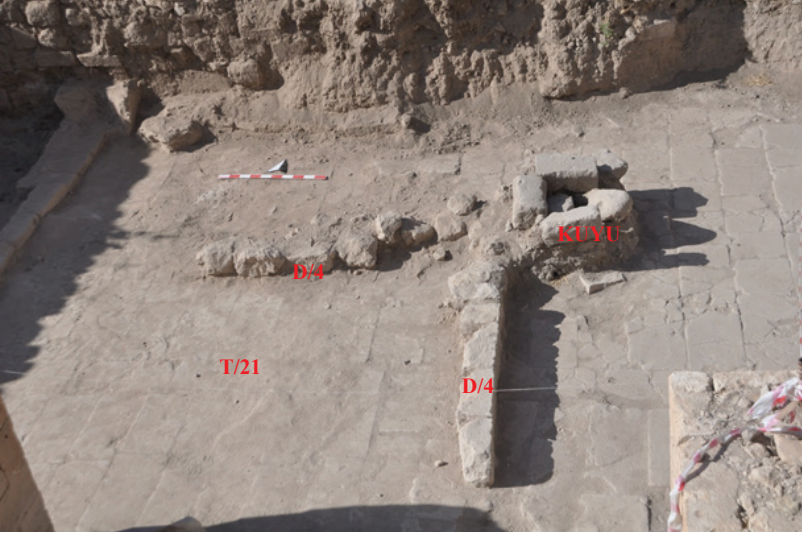
AF12 Açma İçerisinde Yer Alan Duvarlar ve Kuyu

Kale Camisinin kazı çalışma öncesi fotoğrafı çekildikten sonra cami içerisinde yüzeyde bulunan otların ve yüzey toprağının temizlik çalışması yapılmıştır. Temizlik çalışmasından sonra kazı çalışmalarına 1124.749 seviyesinden itibaren başlanmış 5x1.90 m² alanda kazı çalışması yapılmış olup bu alandaki arkeolojik kazı çalışmaları için BGV Kasası açılmıştır. 2020 yılında tespit edilen ve devam ettiği düşünülen T/21 tabanının açığa çıkarılması için çalışmalara başlanmıştır. Tabanda yer alan dolgu toprak kaldırıldıktan sonra 1124.120 seviyesinde T/21 tabanının devam ettiği görülmüştür. Açma içerisinde kalan bu taban üzerindeki dolgu toprak kaldırılmış dolgu toprak içinde tuğla ve moloz taş döküntülerinin mevcut olduğu gözlemlenmiştir. Alan içinde doğuya doğru kazı çalışmaları yapılmıştır. Devam eden kazılarda doğudan batıya 330 cm gidilmiştir. Dolgu toprak içerisinden sırlı ve sırsız seramik parçalarına, lüle parçalarına, hayvan kemiklerine, kırık cam parçalarına rastlanılmıştır. Alan içinde iç çapı 35x35 cm ebatlarında olan ve kuyu olduğu düşünülen mimari bir yapı elemanı açığa çıkarılmıştır. Kuyunun içinin dolgu toprakla kaplı olduğu görülmüştür. Ayrıca güneyden kuzeye doğru uzanan tek sıra taş dizisinin kuyu ile birleştiği ortaya çıkarılmıştır. 2. evre olduğu düşünülen bu taş dizisine D/47 kodu verilmiştir. D/47 duvarının yüksekliği 21 cm, genişliği 22 cm, uzunluğu ise 1.94 m ölçülerindedir. D/47 duvarının T/21 tabanı üzerinde yer alması bizlere 2.evre duvar olduğu göstermektedir.

D/47 duvarının batısında kazı çalışmaları 650x435 cm² alanda 1124.906 (1124.010) derinliğinde yapılmıştır. Devam eden çalışmalar sonucu D/48 duvarı açığa çıkarılmış ve duvarın düzensiz taşlarla örüldüğü görülmüştür. Her iki cephesinin de düzensiz olduğu görülen ve T/21 tabanı üzerinde doğu-batı eksenli yer alan D/48 duvarı 2. evre bir duvardı. D/48 duvarı 213 cm uzunluğunda 21 cm yüksekliğindedir. Güney-kuzey eksenli uzanan D/47 duvarı kuyu ile birleşirken ve doğu-batı eksenli uzanan D/48 duvarı da kuyu ile birleşmektedir. Her iki duvarın mimari çizimleri yapılmış görselleri alındıktan sonra çalışmalar sonlandırılmıştır.

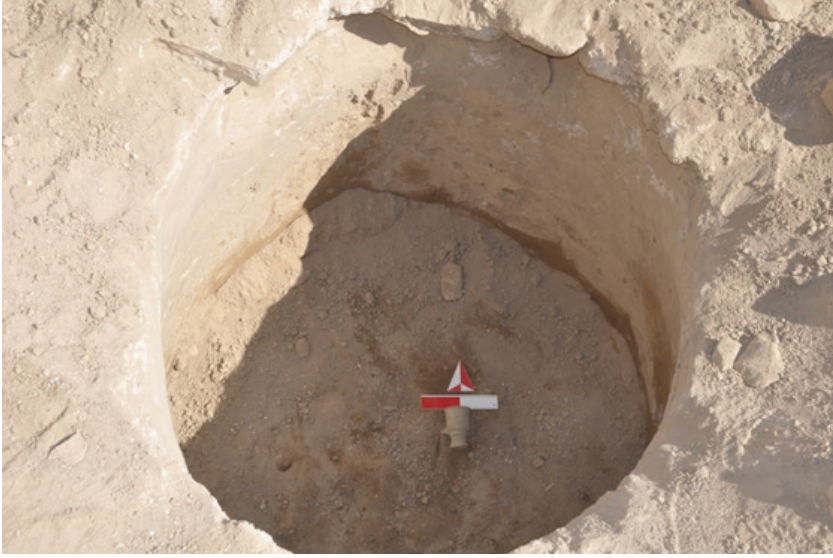
Silo-Sarnıç İçinden Bir Görüntü

Mekân oluşumunun içinde ağız çapının 127 x 102 cm olduğu görülen ana kayaya oyularak yapılan kil ile sıvanmış silo veya sarnıç olduğu düşünülen bir yapı ortaya çıkmıştır. Bu silo veya sarnıcın sonraki evrelerde doldurularak kapatıldığı ve alanın mekân olarak kullanıldığı düşünülmektedir. Sarnıcın bulunduğu mekânda yer alan D/49 ve D/50 duvarlarının ikinci evre duvar olduğunu düşünülmektedir. Silo veya Sarnıç T/22 tabanı ile aynı seviyede yer almaktadır.

Mekân içinde yer alan sarnıç içinden 1122.874 seviyelerine kadar inilmiştir. Silo/ Sarnıç içinden çıkarılan dolgu toprak içinde de sırlı sırsız seramik ve hayvan kemikleri çıkarılmıştır. Buranın bir depolama alanı veya tahıl ambarı olabileceği düşünülmüştür. Silo/Sarnıç içinde daha alt seviyelere inilmemiş, kazı çalışmalarına AF12 açmasının kuzeydoğusundan 1126.681 seviyesinde ve 5x3.60 m²lik alanda devam edilmiştir Kazı alanında doğu-batı yönlü uzanan sandık duvar tekniği ile örülmüş 115 cm genişliğinde duvar ortaya çıkmıştır.

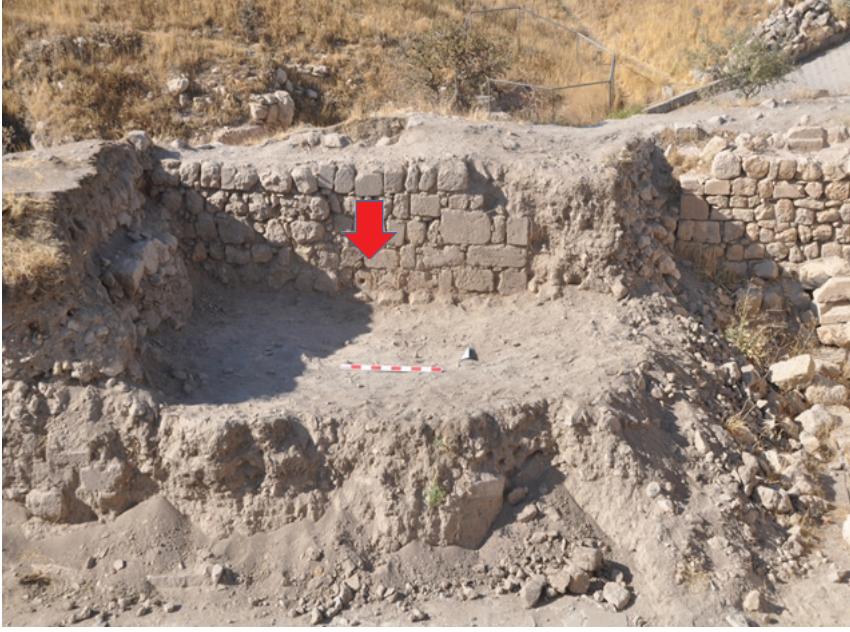
Sandık Duvar Loğ Taşı

Sandık duvarın güneyinde devam eden kazı çalışmaları 1126.541 (1125.020) derinliğinde ve 5x3.60 m² lik alanda yapılmıştır. Sandık duvarın kesme taş, moloz taşla örülmüş olduğu ve arasında loğ taşının bulunduğu görülmüştür. Loğ taşının AF12 açmasının batısında yer alan D39 duvarında da olması bu iki duvarın aynı dönemde inşa edilmiş olabileceği ihtimalini akla getirmektedir. Günümüzde de Loğ taşının yörede dam veya toprak yolları düzeltmek için hala kullanıldığı görülmektedir. Sandık duvarın uzunluğu ve yüksekliğinin kazı çalışma süresinin kısıtlı olmasından dolayı tespit edilememiştir.

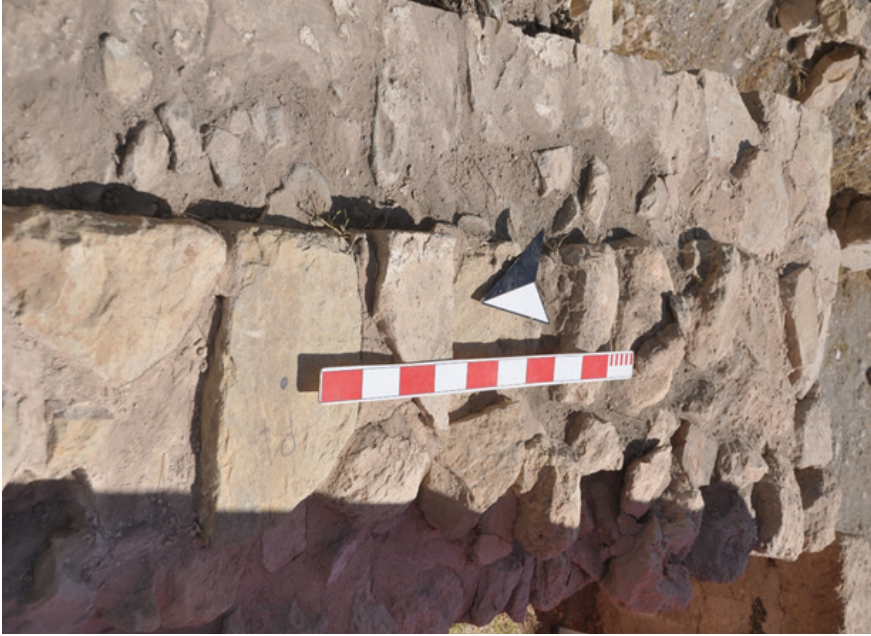
AH 13 ve AH 14 Açmalarının Kesişiminde Yer Alan D1 Duvarı Restorasyon Öncesi

AH 13 ve AH 14 açmalarının kesişiminde yer alan D1 duvarı, AH 13 açmasında yer alan D29 duvarı, AG 12 açmasında yer alan D16 duvarında uzun süreli doğal etkenlerden kaynaklanan bozulmalar olduğu gözlenmiştir. Mukavemetsiz durumda olan duvarların stabilizasyonunu sağlamak için yeniden düzenlenen harç terkipleriyle² konservasyon çalışmaları başlatılmıştır. Duvarlara önceki yıllarda yapılan mukavemetsiz harçlar sökülerek içlerindeki toprak ve bitkiler temizlenmiştir. Daha sonra konsolidasyon çalışmaları doğrultusunda yeni harç ile derz uygulamaları yapılmıştır.

² 4 ölçek taş tozu, 0.5 ölçek kiremit kırığı, 2 ölçek hidrolik kireç, 2 ölçek sulandırılmış kaymak kireç, %5'lik oranda sulandırılmış Primal AC33 reçinesi. Ölçek olarak 1 litrelik sürahi kullanılmıştır.

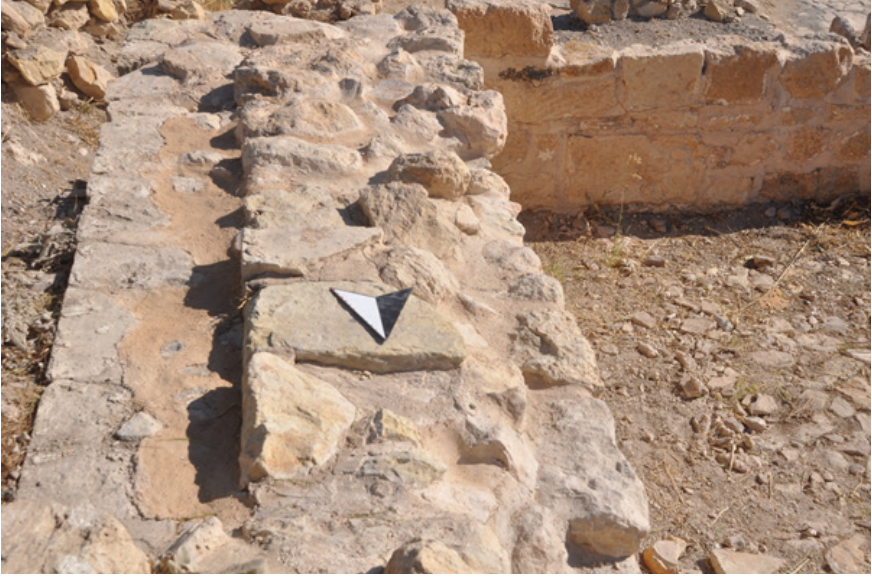
AH 13 ve AH 14 Amalarının Kesiřiminde Yer Alan D1 Duvarı Restorasyon Sonrası

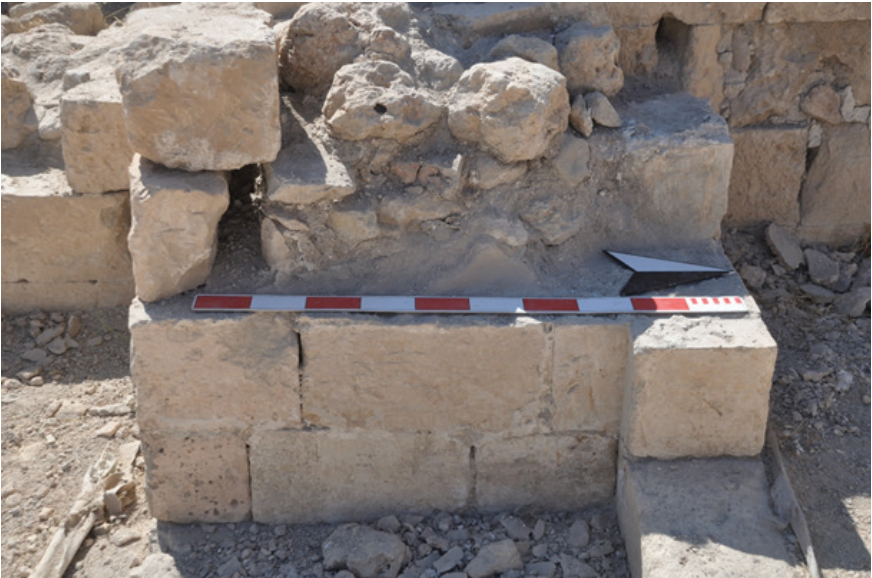
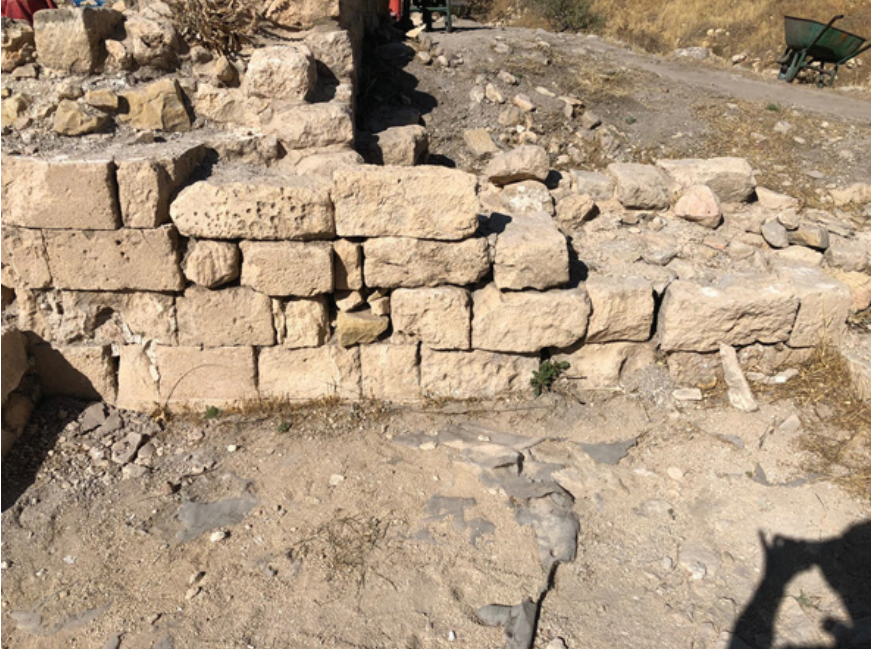
AH 13 Amasında Yer Alan D29 Duvarı Restorasyon Öncesi

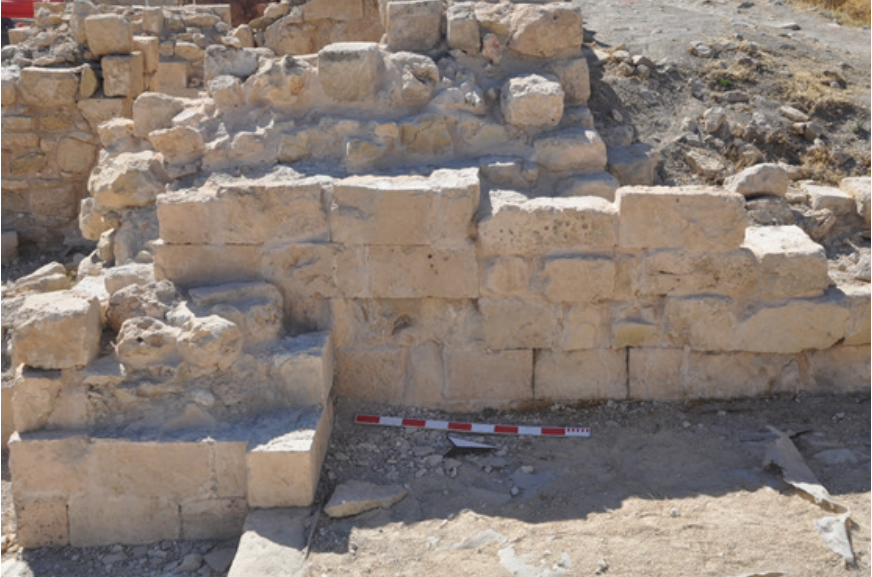
AH 13 Amasında Yer Alan D29 Duvarı Restorasyon Sonrası

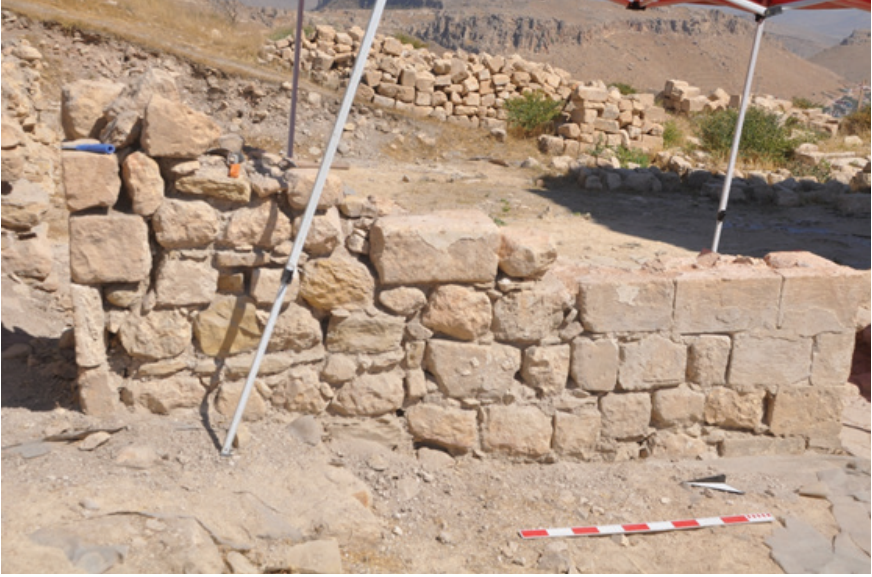
AG 12 Amasında Yer Alan D16 Duvarı Restorasyon Öncesi

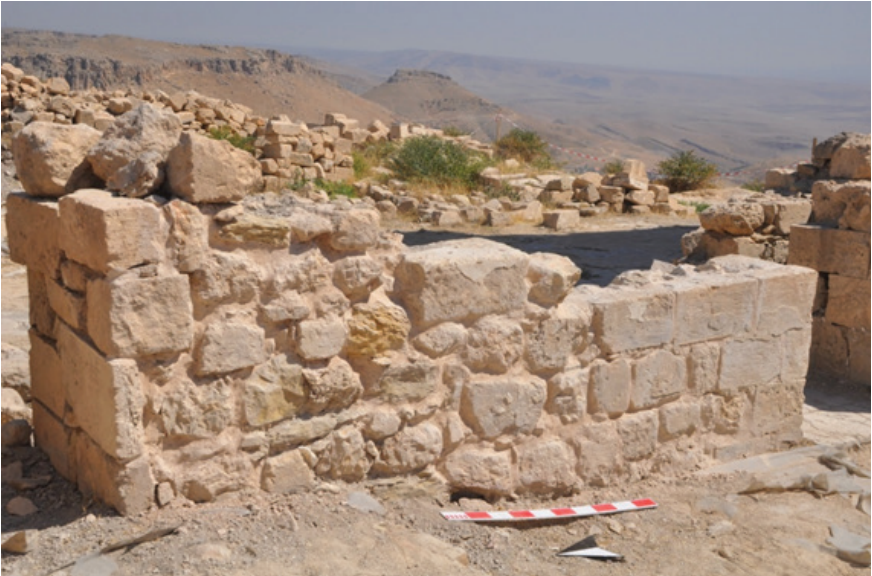
AG 12 Amasında Yer Alan D16 Duvarı Restorasyon Sonrası
