ESKİ VAN'DA BATILILAŞMA DÖNEMİ KENT DOKUSU ÜZERİNE GÖZLEMLER

OBSERVATIONS ON THE URBAN TEXTURE OF THE WESTERNIZATION PERIOD IN OLD VAN

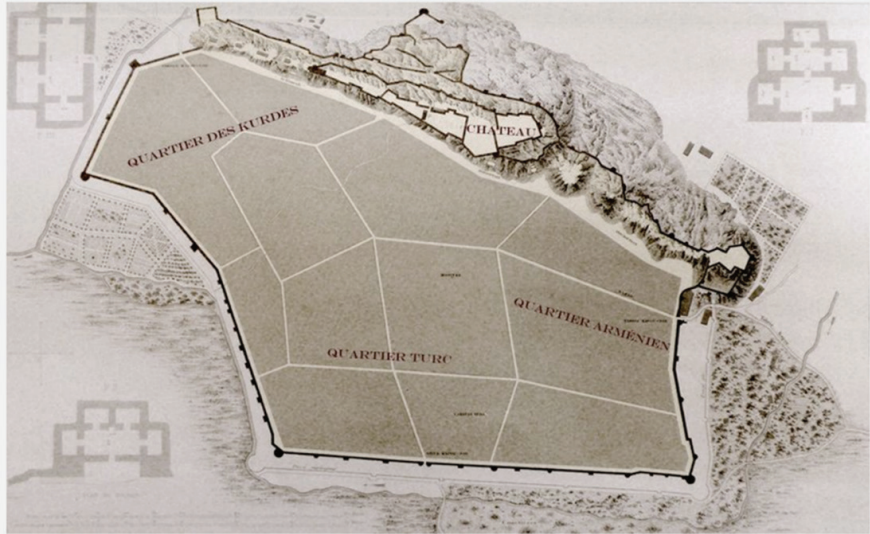
Fotoğraf 2 Eski Van şehri surları ve ana yollarını gösteren plan (C. Texier)

Eski Van'da ana yolların kapılarla ilişkili bir biçimde geliştiği gözlenmektedir (Fotoğraf 2). Şehirde Tebriz Kapı'yı İskele Kapı'ya bağlayan ve şehri yatay olarak kesen bir ana yol, benzer bir şekilde güney ekseninde Orta Kapı'ya bağlanmaktadır. Orta Kapı ise şehri dikey kesen ana yolun dışarı ile bağlantısının sağlandığı noktadır. Yeni Kapı'nın açılması, bu yönde şehri dikey kesen ikinci bir ana yolun ortaya çıkmasını sağlamıştır. Ara sokaklar bu yolları birbirine bağlamakta ve önemli yapılara açılmaktadır. Ana yollar ve sokaklar irili ufaklı taşlarla döşenmiş ve ortalarından suyolu geçirilmiştir (Fotoğraf 15-16-17). Sokaklar oldukça dar, caddeler at arabası geçecek genişliğe sahiptir.

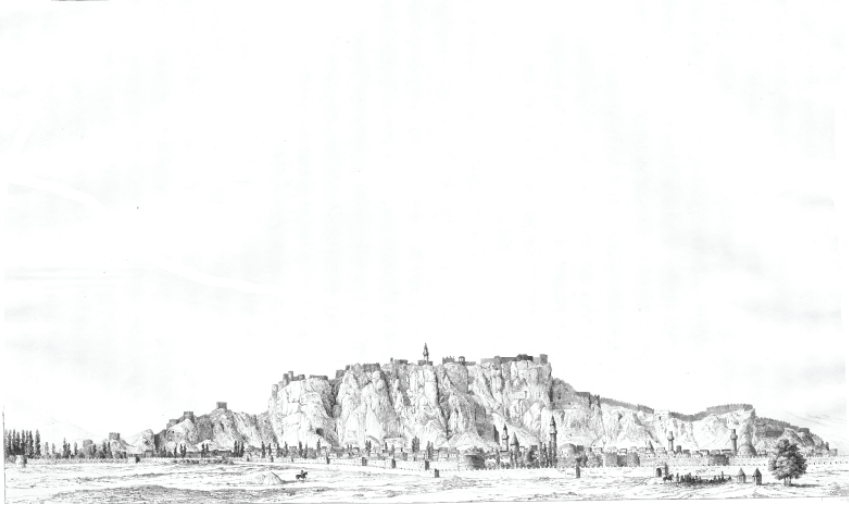
Fotoğraf 7 Eski Van surları gravürü (C. Texier)

Sur-Kapılar: Eski Van Şehri'nin kent planı, kuzeyinde iç kalenin yer aldığı kayalık yükselti ile kenti güney, doğu ve batıda çevreleyen iç ve dış surlar belirlenmiştir (Fotoğraf 7). Kale ve sur duvarlarının Hüsrev Paşa döneminde (1571) esaslı bir onarımdan geçtiği bilinmektedir. Bu dönemden sonra küçük bakım ve tamirler dışında surlara ciddi bir dokunuşun olmadığı arşiv belgelerinden anlaşılmaktadır. 1571'de güneybatı surların bir miktar genişletildiği ve bu alanın bir mahalleye dönüştürüldüğü be-

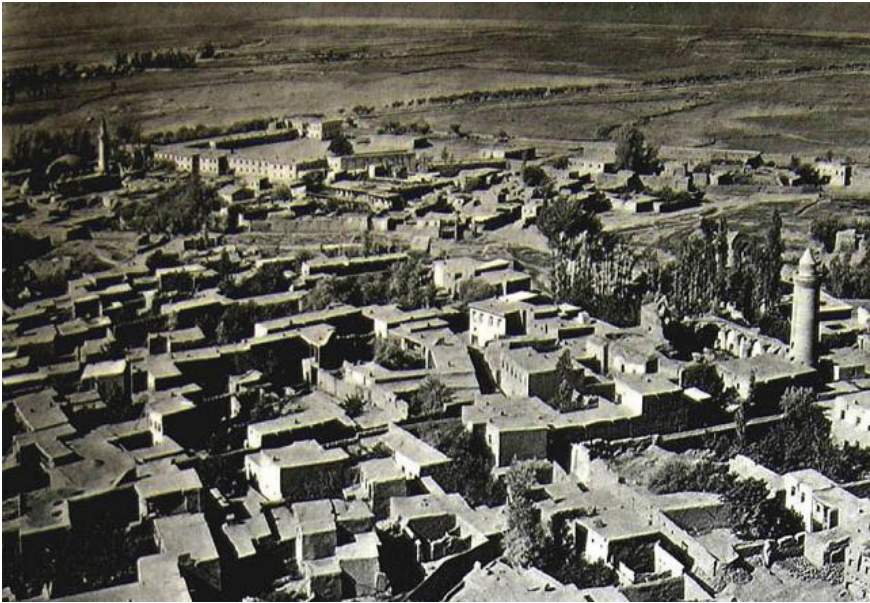
Fotoğraf 13 Eski Van, iç kaleden Aziziye Kışlası'na bakış 20. yüzyıl başı (Walter Bachmann)

Askeri yapılar öncesinde de olduğu gibi kale içinde yoğunlaşmıştır. Şehir içindeki tek askeri yapı, kentin güneybatı köşesinde yer alan Aziziye Kışlası'dır (Fotoğraf 11-13). Yukarıda sözü edilen hapishane krokisi, güney surun karşısında bir süvari kışlası (Fotoğraf 22) ile Bahçeler mevkiinde başka bir kışlanın bulunduğunu göstermektedir. Ayrıca şehir içinde kuzeydoğuda askeri hastane, Kaya Çelebi Cami doğusunda ise cephanelik bulunduğu anlaşılmaktadır.

Eski Van evleri şehrin içinde birbirine bitişik ve oldukça sıkışık bir yapıdadır (Fotoğraf 12-13). Şehrin batısında Müslümanlara ait evler çoğunlukta olup, doğusunda ise Ermeni evleri yoğundur. Ancak plan ve cephe düzenlemesi açısından iki grup arasında belirgin bir fark bulunmamaktadır. Lynch, Ermeni ve Müslümanların karışık oturduğu mahallelerin varlığından söz etmektedir (1901: 80).
