# TÜRK HALK MİMARİSİNİN ERİL MEKANLARI: “KAYSERİ KÖY ODALARINDAN ÖRNEKLER”

Bu bildirinin konusu Kayseri İl merkezine bağlı köylerde yer alan halk mimarisinin ürünlerinden altı adet köy odasıdır. Bahse konu köy odaları, mimari ve süsleme açısından incelenerek bilim dünyasına tanıtılacaktır. Ayrıca bu köy odalarının sosyal işlevlerine değinilerek, Türk halk kültürü

## **MALE SPACES OF TURKISH FOLK ARCHITECTURE: EXAMPLES FROM KAYSERİ VILLAGE ROOMS**

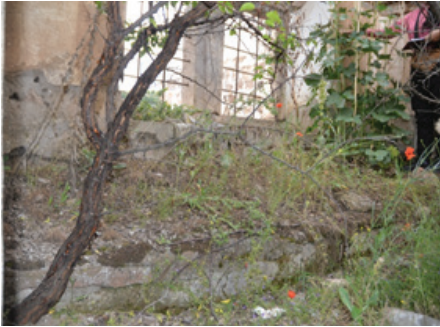
**Foto 36:** Ahşap ve Toprak Dolgulu Seki, Oturma Yeri

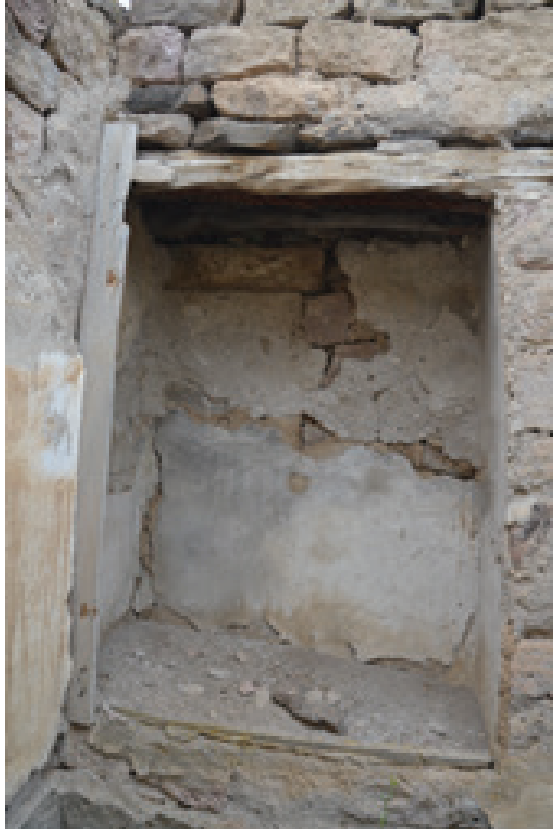
**Foto 40:** Batı Cephedeki Yüklük Detayı

Yapı, Kayseri İlinin Talas ilçesine bağlı Ardıç Köyünde yer almaktadır. Köy odasını yaptıran kişi Kalaycıoğulları'ndan Yusuf olarak bilinmektedir. Diğer oda kapanınca bu oda inşa edilmiştir. Yapı yöre taşından inşa edilmiş ve üst örtüsünde yöreden elde edilen beyaz çam ve ardıç ağaçları kullanılmıştır. Yapının iç ve dış duvarları sıvasızdır. İki oda ve aralık mekânından oluşan yapı (Çizim: 5) içerisinde eskiden ocak, sedirler ahşap dolaplar bulunmaktayken bunlar günümüze gelememiştir. Bu köy odası yazlık ve kışlık odadan oluşmaktadır. Yapının girişi doğudan sağlanmaktadır (Foto:26-27-29). Yazlık oda kareye yakın dikdörtgen planda tasarlanmıştır (Foto:35). Odanın kuzey cephesinde bir adet pencere açıklığı yer almaktadır olup, (Foto:34) bu pencere ile aralık mekanının aydınlatılması sağlanmaktadır (Foto:28). Giriş kapısından sonra dikdörtgen formda tasarlanan aralık mekanına geçiş yapılmaktadır (Foto:30). Aralık kısmının kuzeyinde bir adet pencere, bir adet niş ve bardak koymak için bir ufak ebatlı başka bir niş daha yer almaktadır (Foto:31). Aralık kısmının güneyinde yer alan kapı ile yazlık odaya geçilirken, aralığın giriş aksında yer alan kapıdan kışlık odaya geçiş yapılmaktadır. Yazlık odanın doğusunda bir adet pencere, güneyinde bir adet niş ve gömme dolap yer almaktadır (Foto:32). Odanın doğusunda bir ahşap seki bulunmaktayken günümüzde harap olmuş vaziyettedir (Foto:32). Ahşap sekinin iç kısmı toprak dolgulu, kenarları ahşaptır (Foto: 36). Kışlık odaya geçiş aralık mekanı içerisinde yer alan kapıdan sağlanmaktadır. Kışlık oda da pencere açıklığı bulunmamakla birlikte burada bir adet ocak yer almaktadır. Ocak kuzey cepheye kabayonu taş malzeme ile örülmüş, iç kısmı yarım daire niş şeklindedir (Foto:37-38). Kışlık odanın batı cephesinde dikdörtgen formlu bir adet yüklük yer almaktadır (Foto:39-40). Yüklüğün dolap kapakları günümüze gelememiştir.

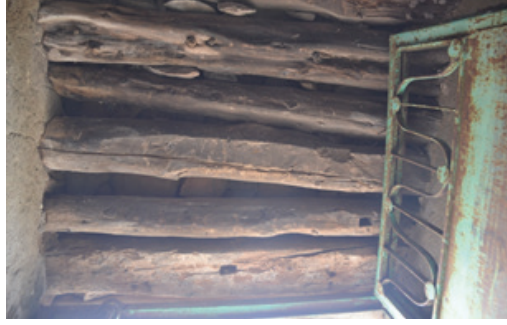
**Foto 47:** Aralığın Orijinal Hezen Üst Örtüsü

Yapının girişi batı cephede yer almaktadır (Foto:43). Kapıdan girer girmez aralık mekanı yer almakta olup, aralığın güneydoğusunda yer alan merdiven ile üst kattaki odaya çıkılmaktadır (Foto:44-46). Aralığın üst örtüsü orijinal olup, hezen ile örtülmüştür (Foto:47). Aralığın doğusunda yer alan kapıdan ahır mekânına geçiş yapılmaktadır (Foto:45). Günümüzde ahırda orijinalliğini kaybetmiştir. Ahır dikdörtgen planda tasarlanmıştır. Ahırın batı cephesinde bir adet pencere yer almaktadır (Foto:48-50). Ahırın kuzey cephesi ile güney cephesi sağır olarak tasarlanmıştır (Foto:49-51). İkinci katta yer alan odanın kuzey cephesindeki taş ocak günümüze sağlam bir vaziyette gelebilmiş olsa da üzeri ne yazık ki çimento ile sıvanarak asli halinden çok şey kaybetmiştir. Oda dikdörtgen planda tasarlanmış olup, batı cephede bir adet penceresi bulunmaktadır. Bu pencere günümüzde genişletilerek orijinalliğini kaybetmiştir (Foto:52). Yapının batı cephesinde bu kata çıkılan merdivenler bulunmaktadır. Yenilemelerden sonra oda içerisine beton kolonlar yerleştirilmiştir (Foto:53). Odanın doğu cephesi sağır olarak tasarlanmış (Foto:54), kuzey cephesinde bir adet taş ocak, (Foto:56) ocağın her iki yanında da kareye yakın dikdörtgen gömme dolap nişleri yer almaktadır (Foto:55). Bu dolapların ahşap kapakları günümüze kadar gelememiştir. Doğu taraftaki dolabın ahşap çerçevesi üzerinde kazıma tekniği ile 1260 tarihi kazınmıştır (Foto:41). Bu yapının ilk inşa edildiği döneme ait olmalıdır. Yapı içerisinde eskiden ahşap sedirler ve ahşap dolaplar bulunmaktayken bu unsurlar günümüze gelememiştir.

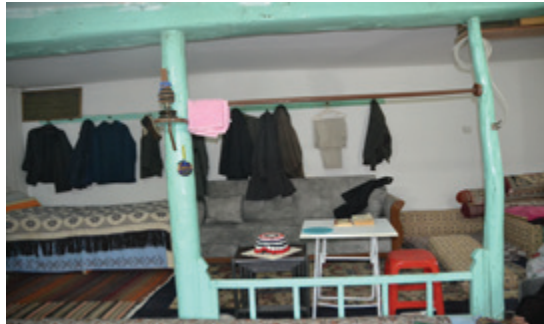
**Foto 69:** Oturma yerlerinden ahşap direklerle ayrılmış mumseki

tarihli olanı da H.1312/M. 1904 yılına aittir. Üzerinde herhangi bir inşa kitabesi veya tarihe rastlanılmayan köy odalarının inşa tarihleri oda sahipleri tarafından yapılan sözlü mülakatlar ile öğrenilmiştir. Alınan bilgilere göre en erken tarihli yapı 1800'lere ait, en geç tarihli oda ise 1950'li yıllar ait olduğu bilgisine ulaşılmıştır. Yapıların dış cepheleri sade bir görünüm sunarken, iç mekanları daha özenli olarak tasarlanmışlardır. Özellikle iç dekorasyonda; genelde kuzey cephede yer alan yaşmaklı taş ocaklar dikkat çekici mimari elemanlardır. Araştırmada incelenen köy odalarının beş adedinde ocağa rastlanmıştır. Ayrıca ocakların etrafında taş nişler ve gömme dolaplar yer almaktadır. Ağaç malzemenin kapı, dolap kapakları gibi unsurlarda yoğunlaştığı görülür ve bu mimari elemanlarda kendini gösteren özenli ağaç işçiliği dikkat çekicidir. İncelenen köy odalarında tavanlar ağaç malzeme ile (ardıç ağacından hezen tekniği ile) kaplanmış olup, yapılarda tavan göbeğine rastlanılmamıştır. Konya Gökyurt Köyü'nde yer alan Yavaşların Odası, Zümbüllü Odası, Orta Mahalle Mescidi Odasının üst örtüleri hezen olup, Kayseri köy odaları ile benzerlik göstermektedir (Bozkurt, 2016: 203-206). Odalar içerisinde süslemeye çok fazla yer verilmemiş olup, İncili köyündeki Büyük odanın pencere tavanlarında kazıma tekniğinde yapılmış geometrik süslemelere rastlanılmıştır. Odaların içerisinde oturma yerleri ahşap malzemedен tasarlanmış olup, iki adet odada mumseki yer almaktadır. Mumseki oturma yerlerinden ahşap direklerle ayrılmıştır.

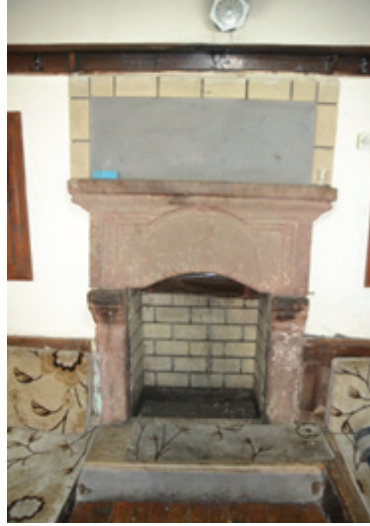
**Foto 82:** Ocağın Detayı

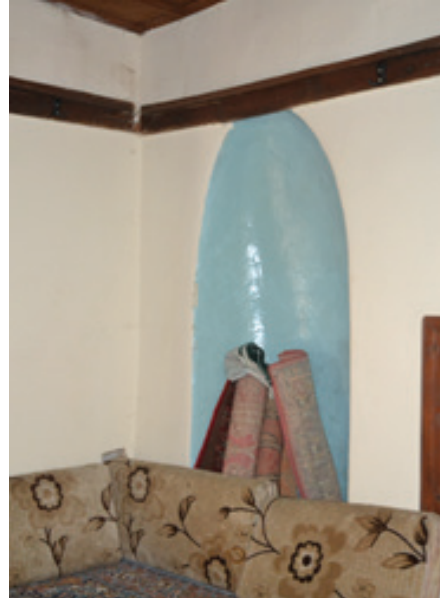
**Foto 84:** Güneydeki Mihrap  
Detayı

kısmına güneyde yer alan dikdörtgen formlu ahşap kapı ile giriş yapılmaktadır (Foto:75-76). Giriş kapısı önüne yer alan yuvarlak kemerli ve sütunlu giriş sonradan yapıya eklenmiştir. Aralık mekânının kuzey cephesinde çağ bulunmaktadır. Günümüzde bu kısma lavabo eklenmiştir. Aralık mekanının doğusunda yer alan ahşap kapı ile oda mekanına geçiş yapılmaktadır (Foto: 77-78). Oda içerisinde güney cephede bir adet (Foto:79-80), doğu cephede bir adet olmak üzere iki adet pencere açıklığı mevcuttur. Güney cephede iki adet gömme dolap ve mihrap nişi bulunmaktadır (Foto:84). Mihrap nişi mumsekinin bulunduğu yere yapılmıştır. Kuzey cephede bir adet taş ocak iki adet gömme dolap yer almaktadır (Foto: 81-82). Batı yönde yer alan kapıdan ilk inşa edilen oda mekânına girilmektedir. Kuzey cephede ocak ve gömme dolaplar bulunmaktadır (Foto: 81-82). Batı duvar sağır olarak tasarlanmış olup, buradaki ahşap çıtalar üzerine ahşaptan tasarlanan bardaklık yapılmıştır (Foto:83). Güney cephede bir adet pencere, bir adet mihrap nişi bulunmaktadır (Foto:84). Doğu cephesinde bir adet pencere mevcuttur. Odanın aydınlatılması bu pencereler ile sağlanmaktadır. Pencereler içe doğru şevli olarak tasarlanmıştır. Pencerelerin tavan kısmı ahşap malzeme ile kaplanmış olup, üzerleri ahşap çıtalar ve baklava dilimi ile hareketlendirilmiştir (Foto:87). Oturma yerleri ocak önünden başlayarak kuzey güney doğrultuda uzanmaktadır. Bu oturma sekilerin kenarları raf şeklinde tasarlanmıştır (Foto:86). Ocağın doğu tarafında oturma yerinin arkasında yüksekçe bir yer daha tasarlanmıştır. Burası ağanın oturduğu ve yatağının serildiği yerdir. Odanın güney cephesinde mihrap aksı doğrultusunda doğu duvar boyunca uzanan mumseki yer almaktadır. Mumseki oturma yerlerinden yüksekçe tasarlanmış ve iki adet ahşap direk ile oturma yerlerinden ayrılmıştır. Mumseki namaz kılmak için ayrılmış, namaz kılınmadığı vakitler de de gençlerin oturma mekânı için tasarlanmıştır.
