## Kıbrıs'ta Osmanlı Dönemi Hamamları\*

### Ottoman Period Baths in Cyprus

### **2.1. Lefkoşa, Büyük Hamam**

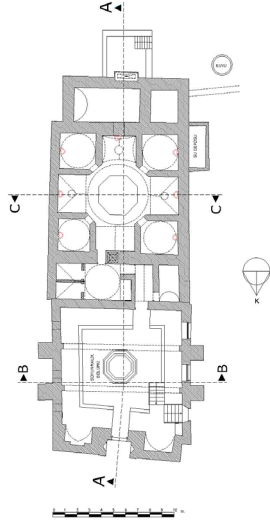
Çizim 1: Büyük Hamam, plan (Vakıflar Genel Müdürlüğü İnşaat Şubesi'nden alınmıştır).

Tek hamam olarak, dört eyvanlı köşe halvetli tipte inşa edilmiş olan yapı kuzey-güney yönünde uzanmaktadır. Kuzeyden güneye doğru soyunmalık, ara geçiş, soğukluk, sıcaklık ve halvetler şeklinde bir dizilim gösteren yapının su deposu ve külhanı sıcaklığın güneyinde yer almaktadır.

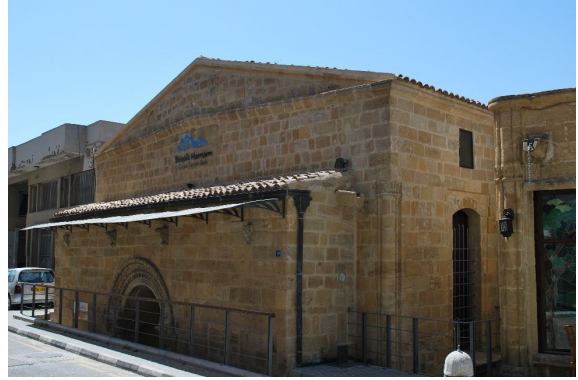
Foto. 1: Büyük Hamam, kuzey cephesi.

Hamamın en süslü kısmını giriş cephesi oluşturmaktadır. Girişin yarım daire formlu kemeri dokuz sıra silmeyle hareketlendirilmiştir. Silmelerin içerden dışarıya doğru birinci sırası dış bükey, ikinci sırası ise iç bükey profillidir. Üçüncü sıra silme yan yana dizilmiş beş yapraklı çiçeklerden meydana gelmektedir. Dördüncü sıradaki silme ise dış bükey profilli ve sadedir. Beşinci sıradaki silme birbirini çaprazlama kesen iki sarmalla, altıncı sıradaki silme burguyla, yedinci sıradaki silme küçük karelerin yan yana getirilmesiyle, sekizinci sıradaki silme akant yapraklarıyla bezenmiştir. Son sıradaki silme kuşağının üzerinde ise asma yaprakları, üzüm salkımları ve kuş motifleri görülebilmektedir. Kemerin oturduğu başlıklar da yine iri akant yapraklarıyla bezenmiştir. Başlıkların oturduğu gömme sütunlar ise sade bırakılmıştır. Yine giriş cephesi üzerinde dört adet de konsol bulunmaktadır. Bu konsolların

da ön yüzleri iri akant yapraklarıyla kaplanmıştır. Bu öğelerin başka bir yapıdan devşirilerek burada kullanıldığı anlaşılmaktadır. Giriş cephesindeki elemanların yanı sıra sıcaklığın ana kubbesinin dış ve iç bükey profilli silmelerden oluşan geçişlerinden ve kubbelerin üzerine açılmış yıldız ve yuvarlak formlu ışık deliklerinden süsleme unsurları arasında bahsedilebilir.

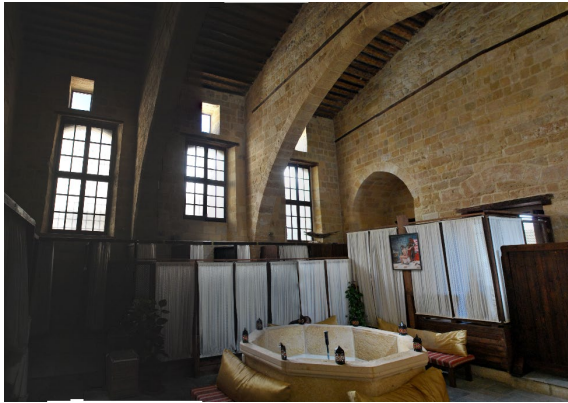
Foto. 2: Büyük Hamam, soyunmalk.

anlaşılmaktadır. Yol kotunun yükselmesinden dolayı aşağıda kalan hamamın, soyunmalık bölümüne düz atkı taşlı, dikdörtgen bir açıklıktan girilmektedir. Soyunmalığın ortasında sekizgen bir havuz yer almakta, duvarları boyunca ise sekiler uzanmaktadır. Mekânın kuzey duvarı üzerinde çok derin olmayan iki tane eyvan bulunmaktadır. Bu eyvanlardan biri hamamcının ücreti aldığı yer, diğeri ise kahve ocağı olarak değerlendirilmiştir. Bu işlevlerin aslına uygun olduğu düşünülmektedir. Soyunmalığın üstü ahşap kirişlemeli tavanla örtülmüş ve üst örtü doğu-batı yönlü uzanan iki adet sivri kemerle desteklenmiştir. Mekânın aydınlatması doğu ve batı duvarları üzerine açılan pencerelerle sağlanmaktadır.

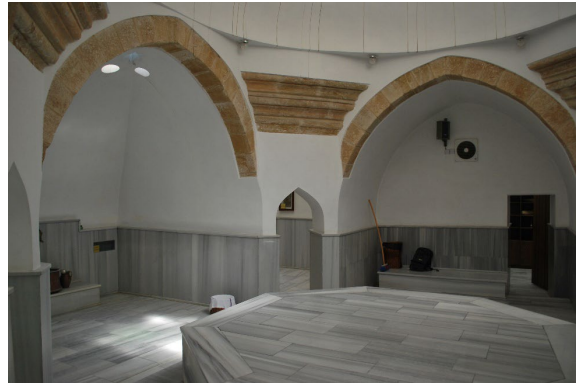
Foto. 3: Büyük Hamam, sıcaklık.

Hamamın sıcaklık bölümüne soğukluğun güney duvarı üzerindeki dikdörtgen şekilli kapıdan girilmektedir. Sıcaklık, dört eyvanlı ve köşe halvetli tipte inşa edilmiştir. Sıcaklığın ortasında sekizgen göbek taşı yer almaktadır. Güney eyvanının güney duvarı üzerine açılmış kontrol penceresiyle sıcaklık kısmı ile su deposu ilişkilendirilmiştir. Sıcaklığın eyvanları sivri kemerli tonozla örtülmüş, sadece güney eyvanının üstü diğerlerinden farklı olarak ortasında tepe penceresi bulunan çapraz tonozla kapatılmıştır. Sıcaklığın merkezi kubbeyle kapatılmıştır. Halvetler de küçük kubbelerle örtülmüştür. Sıcaklığın ve halvetlerin aydınlatması kubbe ve tonozlar üzerine açılan yıldız ve yuvarlak şekilli ışık delikleriyle sağlanmıştır.

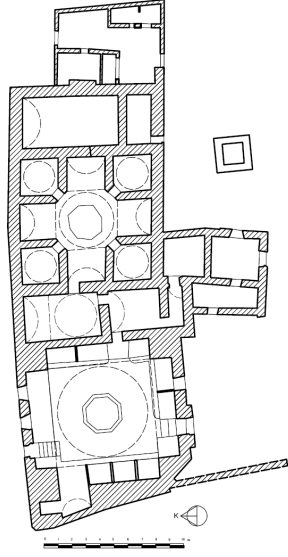
Çizim 2: Ömerge Hamamı, plan (Nicosia Master Plan 1979: 50).

Dođu-batı yönlü uzanan yapı tek hamam olarak dört eyvanlı köşe halvetli tipte inşa edilmiştir. Batıdan doğuya doğru soyunmalık, ara geçiş, sođukluk, sıcaklık ve halvet mekânlarından oluşan yapının su deposu ve külhanı sıcaklığın doğusuna konumlandırılmıştır.

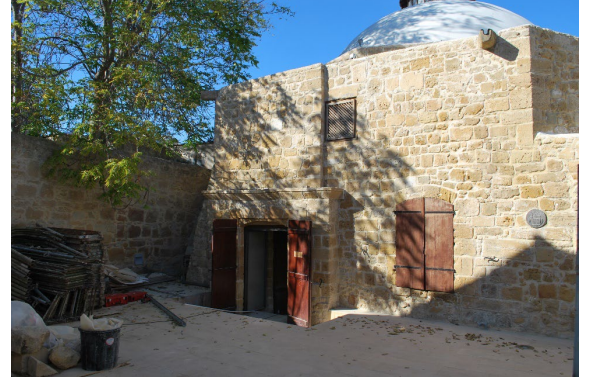
Foto. 4: Ömerge Hamamı, güney girişi.

Hamamın soyunmalık bölümü kare planlı olup kuzey ve güney cepheleri üzerinde birer girişi bulunmaktadır. İki giriş de karşılıklı konumlandırılmış olup güneydeki ana giriş diğerinden daha geniş yapılmış ve üzerindeki iki sıra düz profilli silme ile vurgulanmıştır. Soyunmalığın kuzey cephesi üzerinde yer alan dikdörtgen giriş açıklığı ise daha sade tutulmuştur. Arka sokađa bakan bu giriş muhtemelen hamamın kadınlara hizmet verdiđi günlerde kullanılmak üzere açılmış olmalıdır. Soyunmalığın duvarları boyunca sekiler uzanmakta, ortasında ise sekizgen bir havuz bulunmaktadır. Mekân dört duvar üzerine yerleştiren enlice birer sivri kemerle taşınan kubbeye örtölmüştür. Odanın ışıklandırılması güney duvarı üzerine açılmış basık kemerli bir pencere, kuzey duvarına açılmış iki dikdörtgen şekilli pencere; yine iki duvarın da üst kısmına açılan birer küçük kare pencere ve kubbe tepesindeki aydınlık feneriyle sağlanmaktadır.

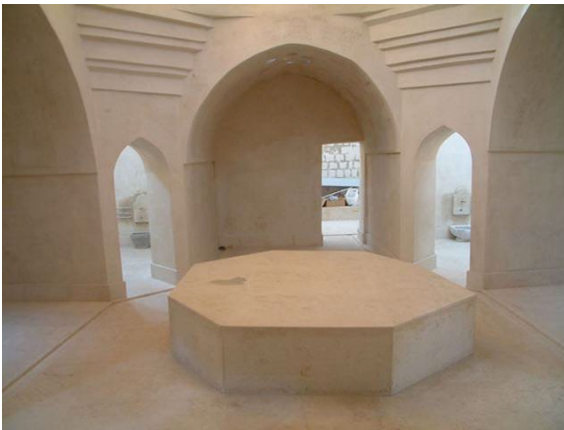
Foto. 6: Ömerge Hamamı, sıcaklık.

Sođukluktan, sıcaklığın batı eyvanına geçilmektedir. Dört eyvanlı köşe halvetli tipte yapılmış olan sıcaklığın ortasına sekizgen göbek taşı yerleştirilmiştir. Mekânın üzeri kubbeye, eyvanları tonozla, halvetleri ise küçük kubbelerle örtölmüştür. Sıcaklığın aydınlatması kubbe ve tonozlar üzerine açılmış yuvarlak ve yıldız şekilli ışık delikleriyle sağlanmaktadır.

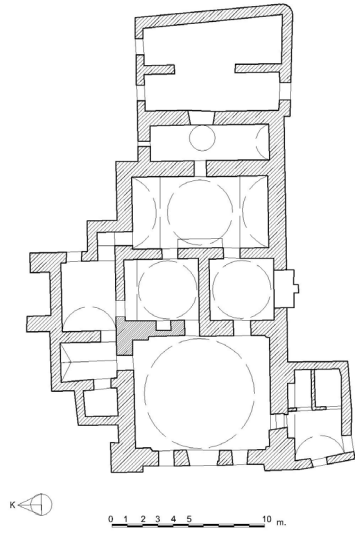
Çizim 4: Mehmet Bey Ebubekir Hamamı, plan (Bilgilendirme levhasından alınarak ölçeklendirilmiş ve yeniden işlenmiştir).

Tek hamam olarak, enine sıcaklıklı tipte inşa edilmiş olan yapı, doğu-batı yönünde uzanmaktadır. Doğudan batıya doğru soyunmalık, soğukluk ve sıcaklık bölümlerinden oluşan hamamın su deposu ve külhanı sıcaklığın doğusunda yer almaktadır.

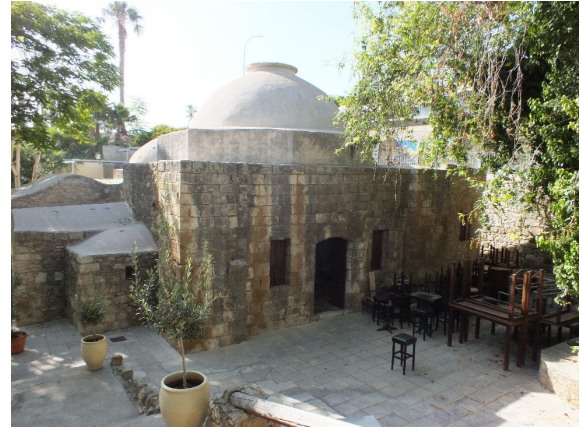
Foto. 8: Mehmet Bey Ebubekir Hamamı, batı cephesi.

Hamam kütesinin batı ucunda yer alan soyunmalık bölümüne mekânın batı duvarı üzerine açılmış basık kemerli bir kapıdan girilmektedir. Kapının iki yanında dikdörtgen şekilli pencereler yer almaktadır. Soyunmalık kısmı yaklaşık kare planlı olup kalan izlerden ortasında dikdörtgen şekilli bir havuz ihtiva ettiği anlaşılmaktadır. Soyunmalığın güney duvarı üzerinde yer alan kapıdan tuvaletlere geçiş sağlanmaktadır. Dilatasyon izlerinden bu mekânın sonradan eklendiği söylenebilir. Mekân sekizgen kasnak üzerine oturan bir kubbeye örtülmüştür. Işıklandırılması da kubbenin tepesine yerleştirilen tepe penceresiyle sağlanmıştır.

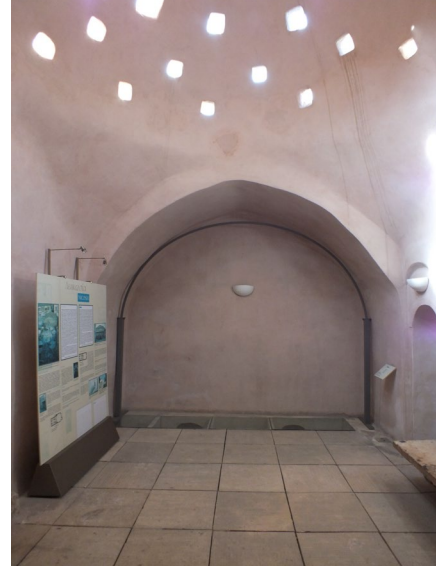
Foto. 10: Mehmet Bey Ebubekir Hamamı, sıcaklık.

Soğukluk mekânlarının doğu duvarları üzerinde yer alan kapılardan ise sıcaklığa geçilmektedir. Sıcaklık bölümü dikdörtgen planlı olup üstü iki yandan tonozlara oturan bir kubbeye örtülmüştür. Mekânın aydınlatması kubbe üzerine açılan kare şekilli ışık delikleriyle sağlanmıştır.

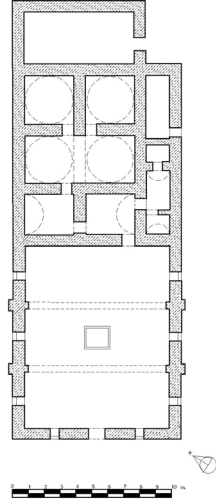
Çizim 4: Hamam-ı Cedid, plan. (Çuhadaroğlu ve Oğuz 1975:72)

Tek hamam olarak, enine sıcaklıklı çift halvetli tipte inşa edilmiş olan yapı kuzeydoğu-güneybatı yönlü uzanmaktadır. Sırasıyla soyunmalık, ara geçiş, soğukluk, sıcaklık ve halvet mekânlarından oluşan hamamın su deposu halvetlerin kuzeydoğusunda yer almaktadır.

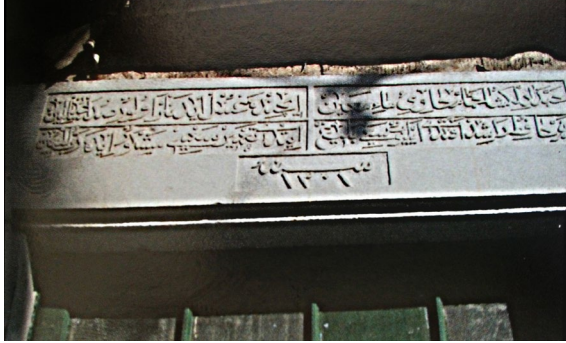
Foto. 12: Hamam-ı Cedid, kitabe.

Hamamın giriş kapısı üzerinde iki satırdan oluşan ve dört kartuşa bölünmüş bir onarım kitabesi yer almaktadır. Kitabe metni şu şekildedir (Bağışkan 2005: 337):

Bu kitabeye göre hamam H. 1301 (M. 1883-84) tarihinde Hafız Raşit Efendi<sup>2</sup> tarafından tamir ettirilmiştir. Vakıf kayıtlarından hamamın 1896 yılında tekrardan büyük bir onarımdan geçtiği anlaşılmaktadır (Bağışkan 2005: 337).

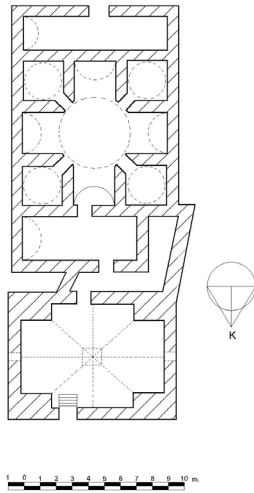
Çizim 5: Cafer Paşa Hamamı, plan. (Bağışkan 2005: 563)

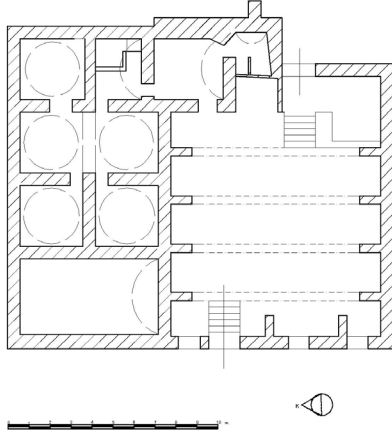
Çizim 6: Korkut Hamamı, plan (hamam sahibi tarafından 03/07/2013 tarihinde temin edilmiştir).

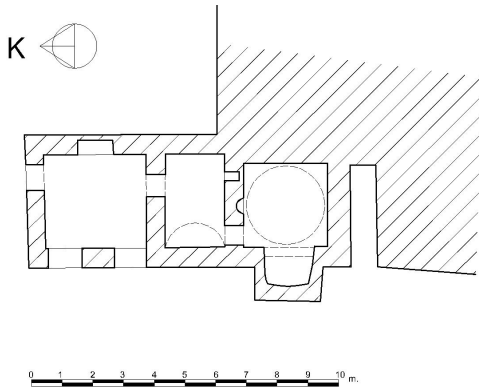
Çizim 8: Dragoman Hadjigeorgakis Konağı Hamamı, plan (Rizopoulou-Egoumenidou 1991: 31)

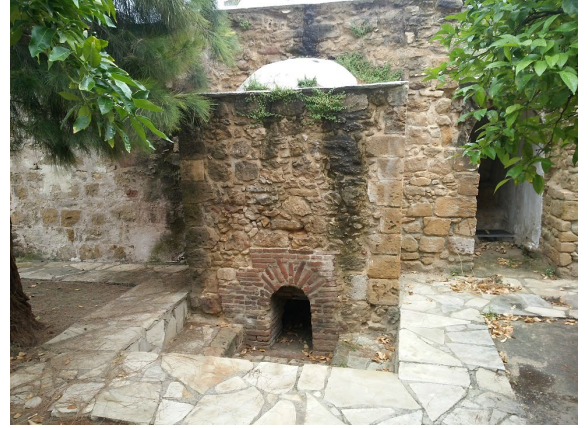
Foto. 22: Dragoman Hadjigeorgakis Konağı Hamamı, ocak ve su deposu.

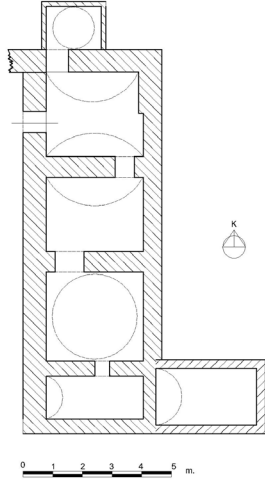
Çizim 8: Muslu Çavuş Hamamı, plan.

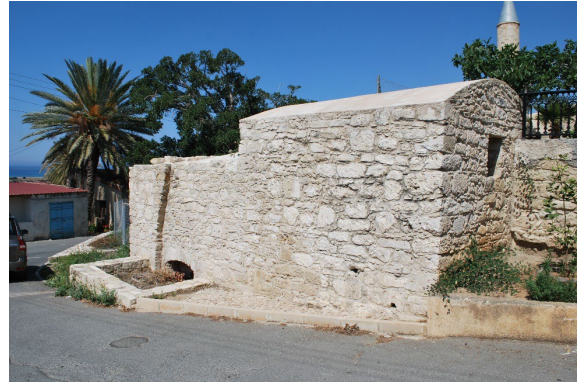
Foto. 25: Muslu Çavuş Hamamı, su depoları ve ocak.

Sıcaklığın güneyinde iki tane su deposu yer almaktadır. Depoların ikisi de doğu-batı yönünlü uzanmaktadır. Birer beşik tonozla örtülmüşlerdir. Batıdaki deponun arkasında ocak ve bacası görülebilmektedir. Doğudaki depoda ise herhangi bir ısıtma sistemine rastlanmamıştır. Batıdaki deponun hamamın sıcak suyunu karşılamak üzere yapıldığı, doğudakinin ise batıdakine su takviye etme amacıyla inşa edildiği söylenebilir.

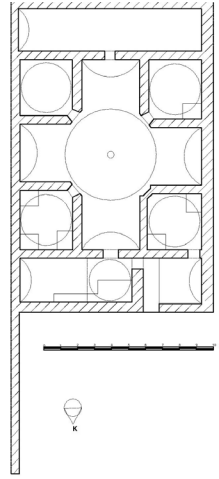
Çizim 9: Tandi'nin Hamamı, plan.

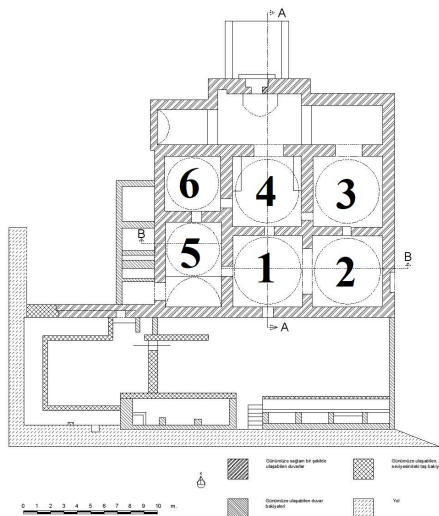
Çizim 10: Keltikli Hamam, plan.

Hamamın kuzey ucunda üç bölümden oluşan bir su deposu yer almaktadır. Dilatasyon izlerinden deponun doğudaki bölümünün sonradan eklendiği anlaşılmaktadır. Su deposunun doğudaki ve ortadaki bölümlerinin kuzey duvarları üzerinde birer ocak bulunmaktadır. Ortadaki ocağın üzerinde bacaya ait izler görülebilmektedir. Hamamın diğer bir su deposu ise batı cephesi üzerine konumlandırılmıştır. Bu deponun da yapıya sonradan eklendiği anlaşılmaktadır.

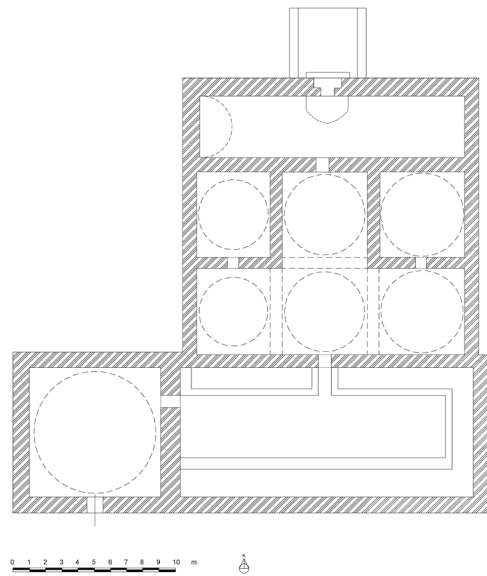
Çizim 11: Keltikli Hamam, restitüsyon.

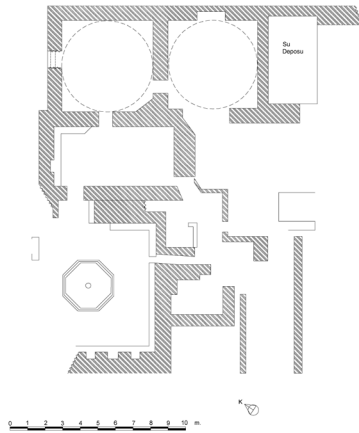
Çizim 12: Kızıl Hamam, plan.

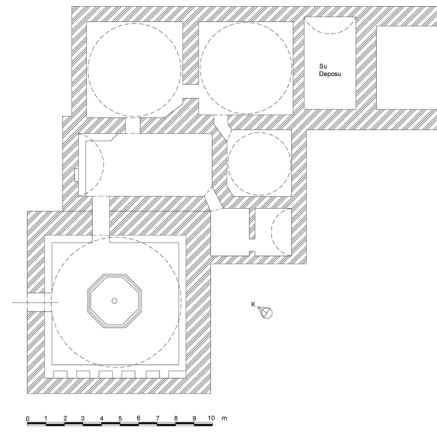
Çizim 13: Kızıl Hamam, restitüsyon.

Hamamın güneybatı köşesinde dikdörtgen bir mekânın varlığında dair izler mevcuttur. Zeminde yer alan künk bakıyelerinden bu mekânın da su deposu olarak değerlendirildiği düşünülmektedir. Mekân dikdörtgen planından dolayı adada sıklıkla kullanıldığı görülen beşik tonozla örtülmüş olmalıdır.

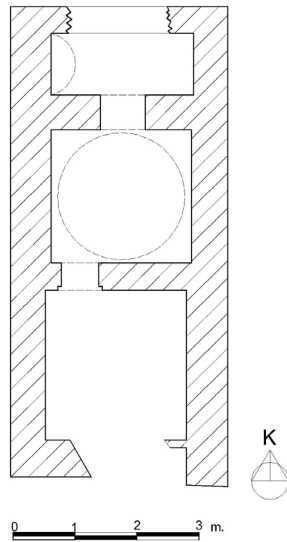
Çizim 14: Hisarköy Hamamı, plan.

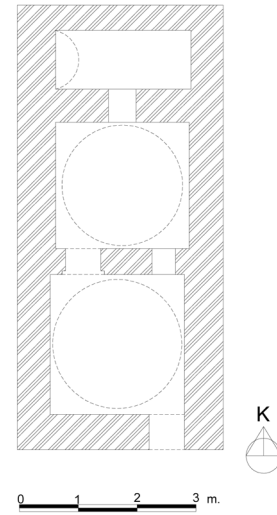
Çizim 15: Hisarköy Hamamı, restitüsyon.

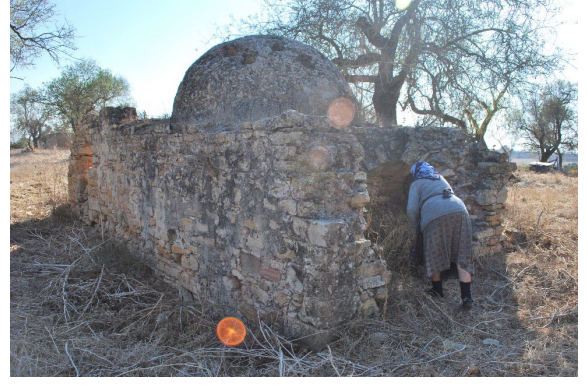
Foto. 33: Hisarköy Hamamı, su deposu.

Hamamın en kuzeyde yer alan su deposu doğu -batı yönünde uzanan dikdörtgen bir plan arz etmektedir. Üzeri ise beşik tonozla örtülmüştür. Deponun orta kısmı harap durumda olup sadece iki kenarı ayakta. Depodaki suyu ısıtmak için tasarlanmış olan ocağın kalıntıları insitu halindedir.

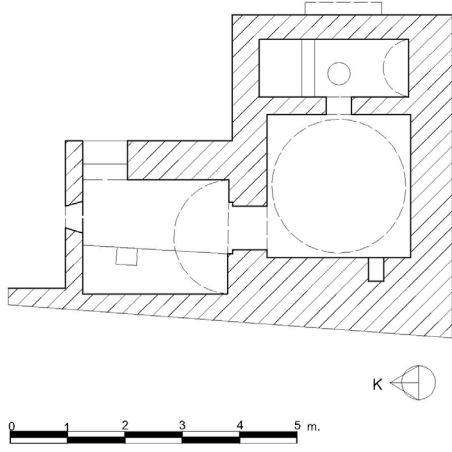
Çizim 16: Şömineli Ev Hamamı, plan.

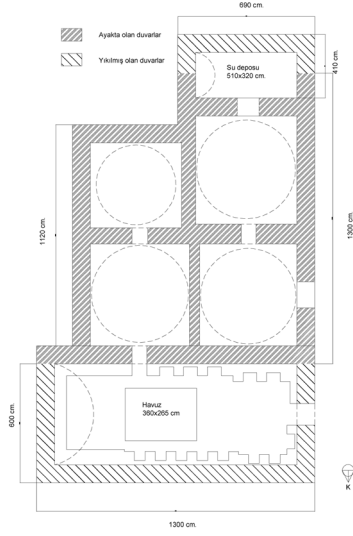
Çizim 17: Hasan Ağa Tekkesi Hamamı, kroki.

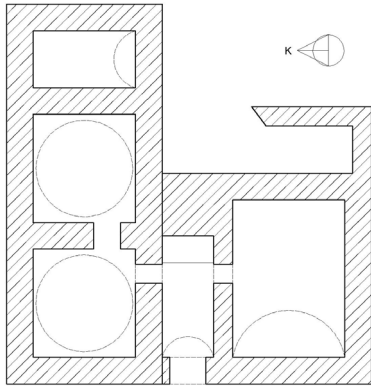
Çizim 18: Osmanlı Çeşmesi Hamamı, kroki.

Sonuç olarak hamamın şimdiki halini alırken üç inşa evresinden geçtiği ileri sürülebilir. Birinci evrede kuzeyde yer alan iki kubbeli mekân ile su deposundan oluşan kısım yapılmış; ikinci evrede bu kısmın yetersiz gelmesi üzerine güneydeki iki tonozlu mekân ve günümüzde zemin seviyesinde kalıntıları görülebilen soyunmalık eklenerek yapı genişletilmiş ve çifte hamam haline getirilmiş; üçüncü evrede ise kubbeli kısımlarla büyük tonozlu mekân ortadaki daha küçük tonozlu mekân aracılığıyla birbirine bağlanmış ve yapı yine tek hamama çevrilmiştir.
