# KÜTAHYA KALESİ 2020 VE 2021 YILI KAZILARI

Sevinç GÖK<sup>1</sup>

## KÜTAHYA CITADEL EXCAVATIONS OF 2020 AND 2021

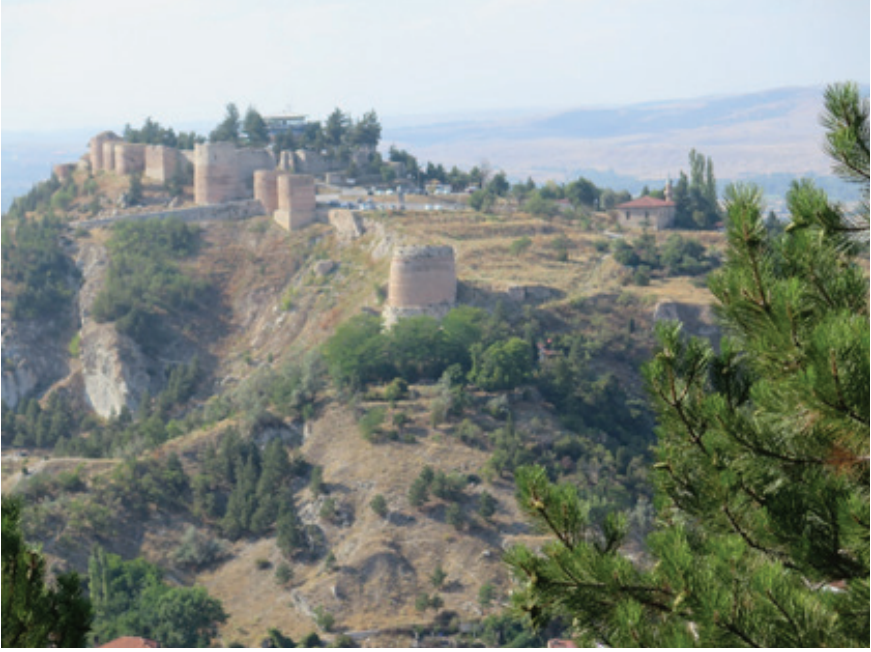
*Foto. 2- Kütahya Kalesi (Kütahya Kalesi Kazı Arşivi)*

Kütahya Kalesi'nin günümüze ulaşabilen sur duvarları ve burçlarının yapım tekniği dikkate alındığında, kabaca Bizans Dönemi'ne tarihlendirilebilmektedir (Foto. 2) (Uzunçarşılı 1932: 12), (Gökbilgin 1977: 1119), (Karakaya 2002: 584-587), (Uysal 2006: 286-294), (Öztürk 2010: 715), (Türktüzün 2015: 123), (Gök ve Buğdaycı 2019: 259). Aşağı Kale, Yukarı Kale ve İç Kale'den oluşan Kütahya Kalesi'nin 22'inci, 23'üncü ve 24'üncü burçlarında 2018 ve 2019 yıllarında restorasyon çalışmaları gerçekleştirilmiştir. Burçların güçlendirilmesine yönelik yapılan restorasyon çalışmalarına Kütahya Müzesi Müdürlüğü'nce yapılan sondaj kazıları da eşlik etmiştir. Sondaj kazılarında ortaya çıkarılan Türk Dönemi seramikleri de yayımlanmıştır (Gök ve Buğdaycı 2019: 259), (Gök ve Altunkaynak-Duğan, Buğdaycı 2020: 177).

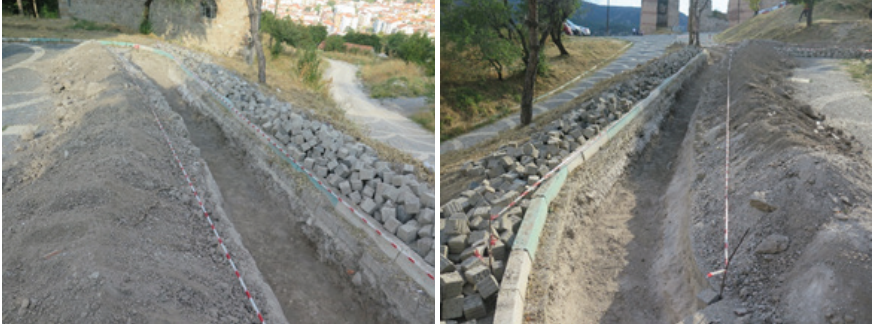
*Foto. 5: Yukarı Kale. 2 No'lu Kanal (Kütahya Kalesi Kazı Arşivi)*

*Foto. 6: Yukarı Kale. 3 No'lu Kanal (Kütahya Kalesi Kazı Arşivi)*

VV-41 karelijındaki alanda kuzeydoğu yönü ile güneybatı yönünde iki yeni kanal kazısı başlatılmıştır. Kuzeydoğu doğrultusunda VV-41, YY-41, YY-40 karelijlarında gerçekleştirilen kanal kazısı **2 No'lu Kanal** (bkz. Plan 2, Foto. 5); VV-41, UU-42, TT-42, TT-43, SS-43, RR-43, RR-44, RR-43, RR-44, PP-44, OO-43, OO-42, PP-42, PP-41, RR-40, RR-39, PP-39, PP-38, OO-38, OO-37, NN-38, NN-37, MM-37, LL-37, LL-36 karelijları

dâhil gerçekleştirilen kanal kazısı ise **3 No'lu Kanal** olarak adlandırılmıştır (bkz. Plan 2, Foto. 6, 7, 8). SS-43, TT-42, TT-43 ve UU-42 karelajlarında bulunan 3 No'lu kanalın devamı niteliğindeki kanal kazısı çalışması esnasında düzenli taş dizisi, künk ve kayrak taşın üst kısmı açığa çıkarılmıştır. Açığa çıkartılan mimari unsurların belirlenmesi adına, mevcut olan genişliğe 0.80m daha eklenerek genişlik 1.45m'lik alana yayılmıştır.

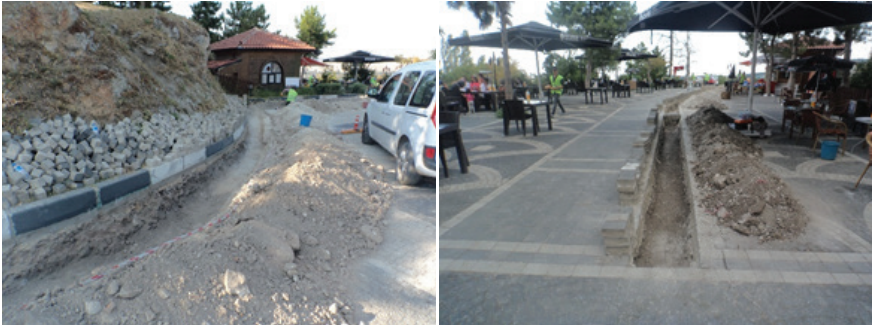
*Foto. 7: Yukarı Kale. 3 No'lu Kanal, Kafeterya bölümü (Kütahya Kalesi Kazı Arşivi)*

*Foto. 8: Yukarı Kale. 3 No'lu Kanal, Kafeterya bölümü (Kütahya Kalesi Kazı Arşivi)*

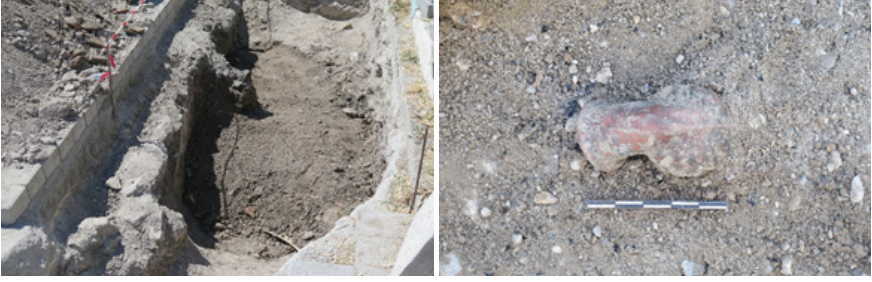
**Foto. 9:** Yukarı Kale. 1 No'lu Duvar (Kütahya Kalesi Kazı Arşivi)

**Foto. 10:** Yukarı Kale. 1 No'lu Duvar önünde bulunan lüle  
(Kütahya Kalesi Kazı Arşivi)

TT-43 karelajından açığa çıkartılan ve **1 No'lu duvar** olarak adlandırılan duvar hattının kuzeydoğu yüzü temizlenmiş ve 0,80m derinliğe ulaşılmıştır (Foto. 9). 3 No'lu Kanal'ın kuzeybatı sınırı hizasından gerçekleştirilen kazı çalışmaları esnasında 1 No'lu duvarın devam ettiği görülmüştür. Yapılan seviye inme çalışmaları neticesinde TT-43 karelajından

çok sayıda pişmiş toprak lüle, seramik parçaları ve cam buluntular ele geçmiştir (Foto. 10).

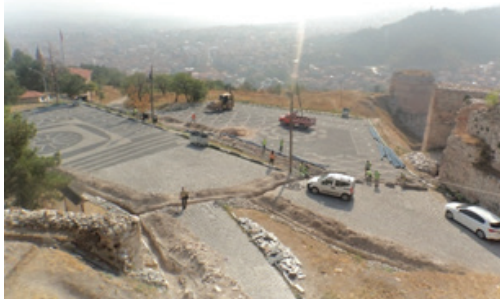
**Foto. 11:** Yukarı Kale. Kafeterya ve otopark alanında gerçekleştirilen kanal çalışmaları (Kütahya Kalesi Kazı Arşivi)

PP-41 ve PP-42 karelajlarında 3 No'lu kanalın devamı niteliğinde kanal kazısı başlatılmış, PP-42 karelajı sınırları içerisinde bir duvar hattı ile karşılaşmıştır. Bu duvar **2 No'lu** olarak numaralandırılmıştır. 3 No'lu kanal içerisinde OO-43, OO-44, OO-45, OO-46, NN-45, NN-46, PP-44, PP-45, PP-46 ve RR-46 karelajlarında kanal açma çalışmaları devam ettirilmiştir (bkz. Plan 1) (Foto. 11).

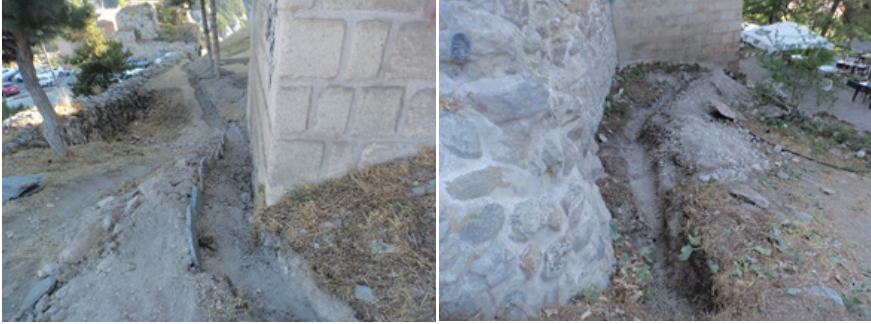
*Foto. 12, 13: Yukarı Kale. 4 No'lu kanal çalışmaları  
(Kütahya Kalesi Kazı Arşivi)*

OO-42, OO-41, OO-40, PP-40, OO-39, NN-39, NN-38, MM-38, LL-38, NN-43, NN-42, NN-41, NN-40, MM-41, MM-42, MM-43, MM-44, MM-45, LL-43, LL-42, LL-41, LL-40, LL-39, KK-38, KK-39, KK-40, KK-41, KK-42, KK-43, JJ-40, JJ-42 ve JJ-43 karelajlarında yeni kanal açma çalışmaları gerçekleştirilmiştir bu kanal **4 No'lu kanal** olarak numaralandırılmıştır (bkz. Plan 1, 2, Foto. 12, 13).

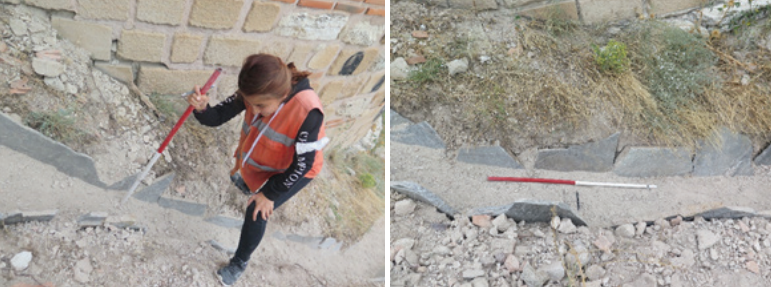
**Foto. 14, 15:** Yukarı Kale. Açılan kanalların doğal kayrak taşlarla sınırlandırılması (Kütahya Kalesi Kazı Arşivi)

NN-42 karelajından itibaren burç dipleri ve hizasında 0,20m derinlikte seviye inme çalışması gerçekleştirilmiş, NN-43 ve NN-42 karelajlarına dâhil olan alanın dik bir eğim yapması nedeniyle toprağın kaymaması ve alanın görünüşünü bozmamak adına kanal, kayrak taşları ile desteklenmiştir (Foto. 14, 15). NN-41, OO-41, OO-45 ve OO-46 karelajlarındaki eğimden dolayı buralarda da aynı teknik uygulanmıştır.

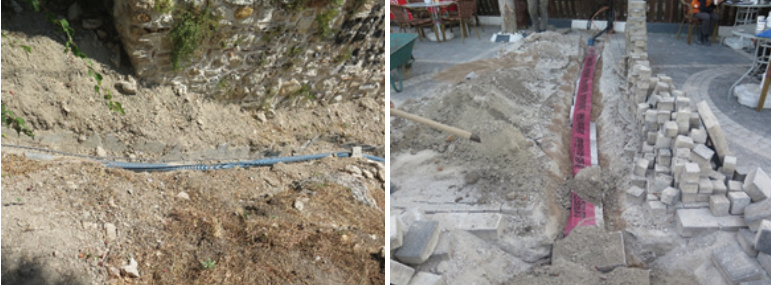
**Foto. 16, 17:** Yukarı Kale. Kanallara elektrik hattının döşenmesi işlemi (Kütahya Kalesi Kazı Arşivi)

Kanal kazılarının tamamlanmasının ardından OEDAŞ ekipleri tarafından elektrik aktarım kablolarının yerleştirilmesi işlemleri tamamlanmıştır (Foto. 16, 17). Kale burçlarının aydınlatılması amacıyla alana yerleştirilmesi planlanan armatürlerin oturacağı aksam belirlenmiş, burçlara ve alana zarar verilmeden, tamamen geri dönüşümlü materyalin yerleştirilmesi sağlanmış, ardından Kütahya Kalesi aydınlatılmıştır (Foto. 18, 19).

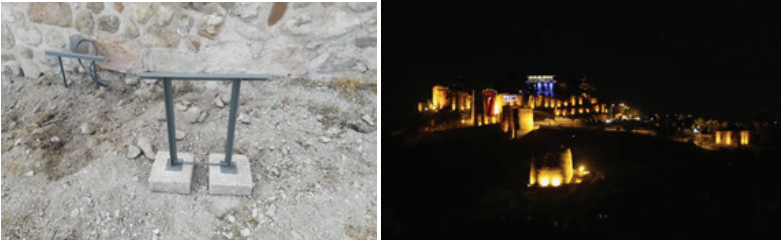
**Foto. 18:** Yukarı Kale. Işıklandırma aparatı (Kütahya Kalesi Kazı Arşivi)

**Foto. 19:** Yukarı Kale 'nin ışıklandırması (Kütahya Kalesi Kazı Arşivi)

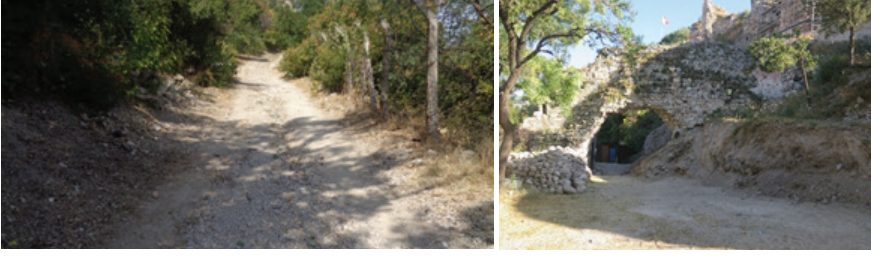
**Foto. 20:** Yukarı Kale Kuzeydoğu yolundaki temizlik çalışmaları  
(Kütahya Kalesi Kazı Arşivi)

**Foto. 21:** Yukarı Kale Kuzeydoğu Kapısı çevresindeki çalışmalar  
(Kütahya Kalesi Kazı Arşivi)

Kütahya Kalesi kazı çalışmalarının bir bölümü Yukarı Kale'nin kuzeydoğu kapısında gerçekleştirilmiştir. Kalenin kuzeydoğu kapısına günümüzde ulaşımın sağlandığı mevcut yolun temizliği (Foto. 20) ve düzenlenmesiyle başlatılan bu çalışmalar AV-29, AT-28, AT-29, AS-28, AR-27, AR-28, AP-27, AO-27, AN-27, AN-26, AM-26, AI-25, AL-26, AK-25, AK-26, AJ-24, AJ-25, AI-24 ve AI-25 karelajlarını kapsamaktadır (bkz. Plan 1, Plan 3/2). Yukarı Kale kuzeydoğu kapısını kapsayan karelaj AH-23'tür ve mevcut konumunda “Kütahya Kalesi I. Etap Restorasyon” çalışmalarının gerçekleştirildiği alan dâhilindedir (bkz. Plan 3/1). Arazide öncelikle, 2019 yılında hafriyat döküm alanı olarak kullanılan bölgenin temizlenmesi ve fazla hafriyat toprağının başka bir alana nakledilmesi ile başlanılmıştır (Foto. 21). AH-23 karelajındaki çalışmalarda, dolgu toprağın alt seviyesinde düzgün kesme taş ile moloz taştan meydana getirilmiş bir sıra duvar izine rastlanmıştır (Foto. 22). Buradaki dolgu topraktan çeşitli dönemlere ait sırlı ve sırsız seramikler ile bir adet Osmanlı Dönemi gümüş sikke bulunmuştur (Foto. 23).

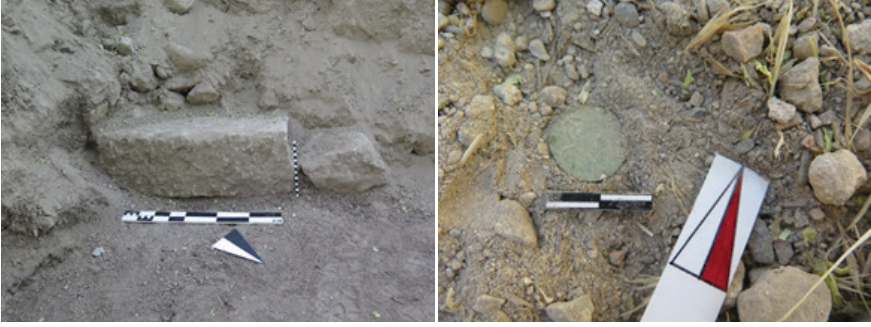
**Foto. 22:** Yukarı Kale. AH-23 karelajında bulunan kesmetaş sırası  
(Kütahya Kalesi Kazı Arşivi)

**Foto. 23:** Yukarı Kale. AH-23 karelajında bulunan gümüş sikke  
(Kütahya Kalesi Kazı Arşivi)

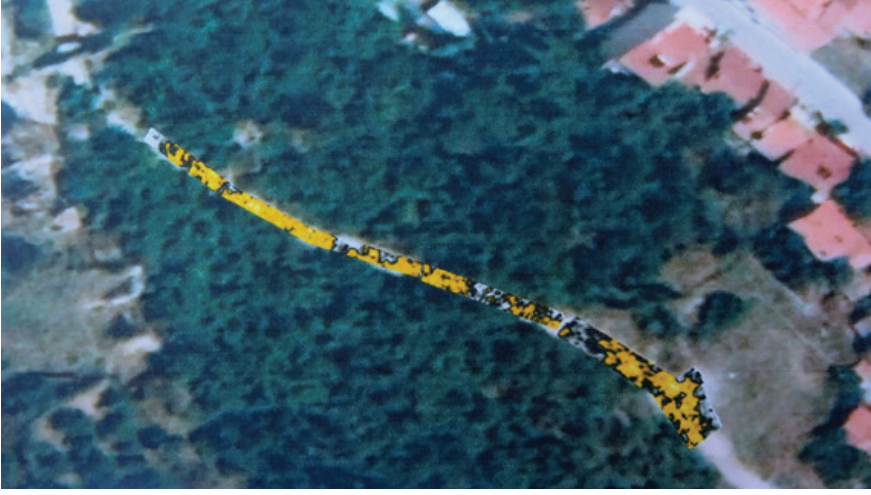
*Foto. 24: Yukarı Kale Kuzeydoğu Kapı'ya ulaşımı sağlayan yol üzerinde gerçekleştirilen arkeo-jeofizik çalışmaları (Kütahya Kalesi Kazı Arşivi)*

Temizliği tamamlanan kuzeydoğu kapıya ulaşımı sağlayan yolu üzerinde olası arkeolojik kalıntıları tespit etmek ve bölge hakkında bilgi sahibi olmak amacıyla arkeo-jeofizik çalışmaları yapılmış, bu kapsamda 411m<sup>2</sup> alan taranmıştır<sup>4</sup>. Çalışmada; mevcut kottan 6,00m derinliğe kadar tespit yapılabilmüş, grid yöntemi şeklinde 0.50cm’de bir zikzak veri alınmıştır. Arkeo-jeofizik çalışmaları sonucunda, yolun ana kaya üzerinde şekillendiği tespit edilmiş; herhangi bir arkeolojik kalıntıya rastlanmamıştır (Foto. 24, Plan 3/2).

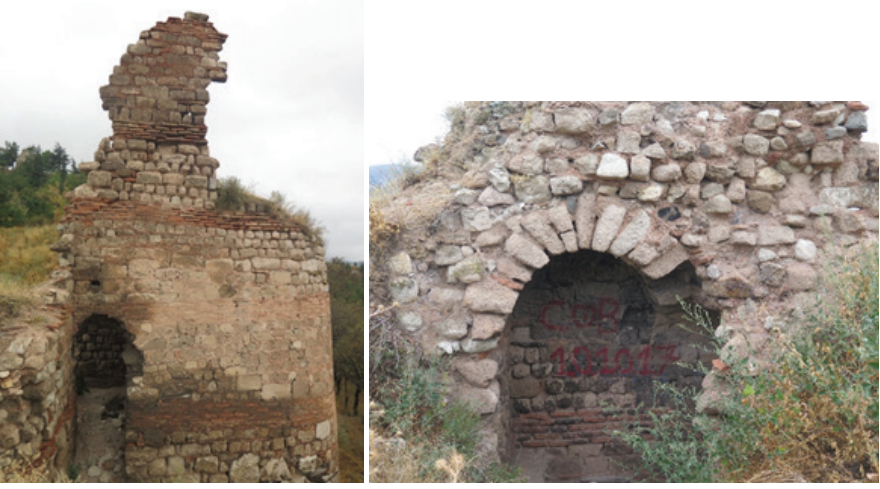
**Foto. 25:** Yukarı Kale. 38. Burç içerisinde yer alan tali kapı (dış)  
(Kütahya Kalesi Kazı Arşivi)

**Foto. 26:** Yukarı Kale. 38. Burç içerisinde yer alan tali kapı (iç)  
(Kütahya Kalesi Kazı Arşivi)

Kütahya Kalesi aydınlatma projesi kapsamında çalışmaların tamamlanmasının ardından, Germiyanoğulları Dönemi'nde inşa edilen Aşağı Kale'nin batısından Yukarı Kale'ye çıkan patika yolun sonunda yer alan ve Yukarı Kale'ye girişi sağlayan tali kapının bulunduğu NN-26 karela-ji, açma alanı olarak belirlenmiştir (Plan 3/3, Foto. 25, 26). Alanda çevre temizliğinin sağlanmasının ardından NN-26 açması, dört eşit parçaya bölünerek kuzeydoğu, kuzeybatı, güneydoğu ve güneybatı şeklinde bölümlere ayrılmıştır. Seviye tespit çalışmalarından sonra (kuzeydoğu köşesi 1091,71m, kuzeybatı köşesi 1091,55m, güneydoğu köşesi 1092,05m ve güneybatı köşesi 1093,42m) açmanın güneybatısından seviye inme çalışmaları gerçekleştirilmiştir. 1092,14m seviyesinde bir adet lüle parçası ele geçmiş, seviye inme çalışmaları esnasında 38 No'lu burcun uzantısı olabileceği düşünülen taş döküntüleri gözlemlenmiş, ayrıca tuğla örgülü bir alan tespit edilmiştir (Foto. 27, 28). Tuğla örgüsünün kuzeydoğu sınırında toprak üstünde harç izine de rastlanmıştır. Alanda orta yoğunlukta çeşitli seramik parçaları ele geçirilmiştir.

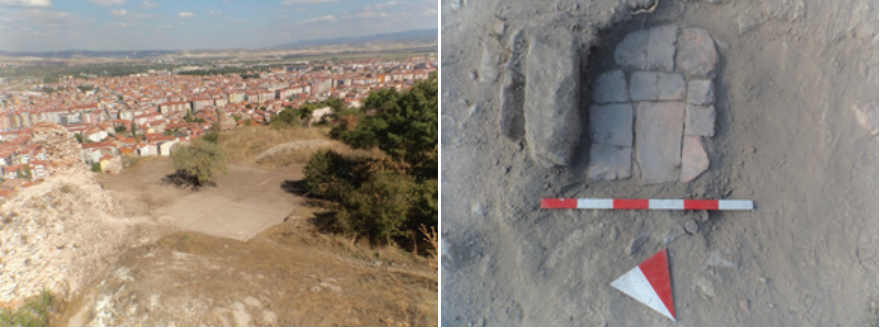
**Foto. 27:** Yukarı Kale. NN-26 açmasındaki çalışmalar  
(Kütahya Kalesi Kazı Arşivi)

**Foto. 28:** Yukarı Kale. NN-26 açmasındaki ortaya çıkarılan tuğlalar  
(Kütahya Kalesi Kazı Arşivi)

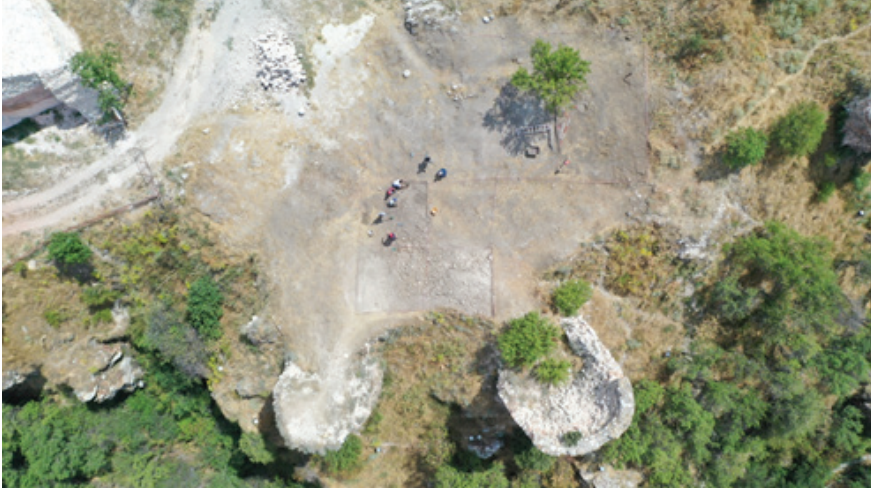
**Foto. 29:** *Yukarı Kale. AB-21 açmasındaki çalışmalar (Kütahya Kalesi Kazı Arşivi)*

AB-21 plankaresinin köşe seviyeleri sırasıyla tespit edilmiş (kuzeydoğu yönünde 1074.41m. kuzeybatıda 1075.61m. güneydoğuda 1072.92m. ve güneybatıda 1074.63m.), açmanın kuzeybatı köşesinde ilerleyen çalışmalar batı-doğu yönünde devam ettirilmiş; arazinin engebeli yapısı nedeniyle tesviye çalışmalarına ağırlık verilmiştir (Foto. 29).

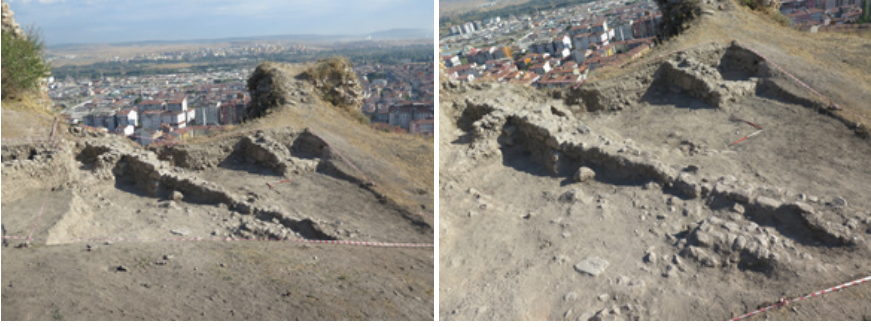
**Foto. 30, 31:** *Yukarı Kale. AB-21 açmasındaki çalışmalar  
(Kütahya Kalesi Kazı Arşivi)*

AB-21 açmasında, kuzeydoğu yönünde yapılan çalışmalar sırasında dağınık halde taş dizileri ile karşılaşmıştır. Burçtan dökülmüş olabileceğini düşünülen bu taşlar herhangi bir mimari unsur oluşturmadığından seviye inme çalışmalarında alandan kaldırılmış, AB-21 ve AB-22 açmaları içerisinde sütun kaideleri bulunmuştur. Kuzeybatı yönünde ortaya çıkarılan düzensiz taş yığınlarının ilerleyen günlerde yapılan çalışmalarda güneybatı yönünde de devam ettiği tespit edilmiştir. Yapılan seviye inme çalışmalarında kuzeybatı yönünde moloz taş dizisi ve harç ile karşılaşmış, ayrıca bir adet testi parçası, Osmanlı dönemi seramikleri, mermi kovanı, frit yumağı ve bir adet gülle bulunmuştur (Foto. 30-32).

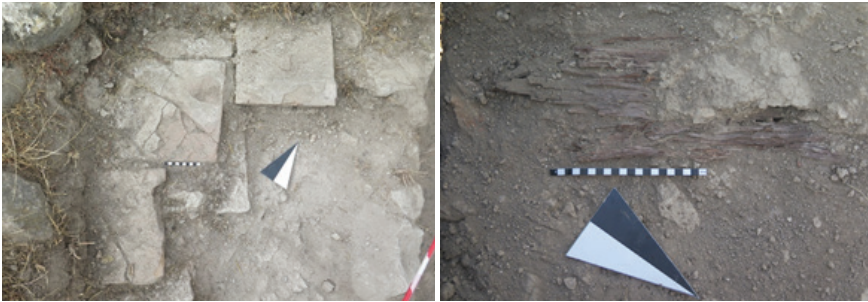
**Foto. 34:** Yukarı Kale. ZZ-21 açmasındaki bulunan tuğla ve taş duvar  
(Kütahya Kalesi Kazı Arşivi)

**Foto. 35:** Yukarı Kale. ZZ-21 açmasında ortaya çıkarılan ahşap hatlı parçası.

ZZ-21 açmasının batısında yer alan ve YY-21 açmasının çok az bir dilimini içine alan kısımda üç adet tuğla ortaya çıkarılmıştır (Foto. 34). Düzenli bir şekilde devam eden tuğla dizisinin duvar hattı oluşturduğu anlaşılmaktadır. Alanda fotoğraflanarak belgelenen tuğlalar 30x30 cm ölçülerinde, kare formdadır ve kalınlıkları 3-4 cm arasındadır. 28. Burç'a ve AB-21 açmasının batı sınırına doğru devam eden bir duvar izine rastlanmıştır; bu nedenle ZZ-21 açmasının kuzeydoğu yönü kazılmaya başlanmıştır. Buradaki çalışmalar esnasında 1075.68 metre seviyesinde ahşap hatlı parçası ele geçirilmiştir. Ahşap hatlı parçalarına ZZ-21 açmasının güneydoğu yönünün batı sınırındaki toprak dolguda da rastlanmıştır (Foto. 35). Aynı alandan ahşap hatlının yanı sıra 1075.51 metre seviyesinde sırsız seramik şamdan ve lüle de ele geçmiştir.

ZZ-21 açmasının güneybatı yönünde sürdürülen çalışmalarda 1075.90 metre seviyesinde ve alanın güney sınırına yakın bölümde toprakta is izleri ve odun kömürlerine rastlanmıştır. Döküntü taş dizisi üzerinde yüzey temizliği yapılarak açmanın kuzey yönündeki yıkık ve eğimli alan temizlenmiş; burç duvarının aksları belirginleştirilmiştir. Diğer çalışmalar ise 28. Burç hizasında ve açmanın doğu sınırında yer alan duvar hattında yürütülmüştür. Burç önüne doğru devam eden kazı çalışmaları ile duvar hattının devam ettiği anlaşılmıştır (Foto. 36, 37). Statik açıdan zayıf durumda olan 28. Burç'a zarar verilmemesi adına çalışmalar sonlandırılmıştır. Güney yöndeki duvar kalıntısında ahşap hatıl ortaya çıkarılmıştır.

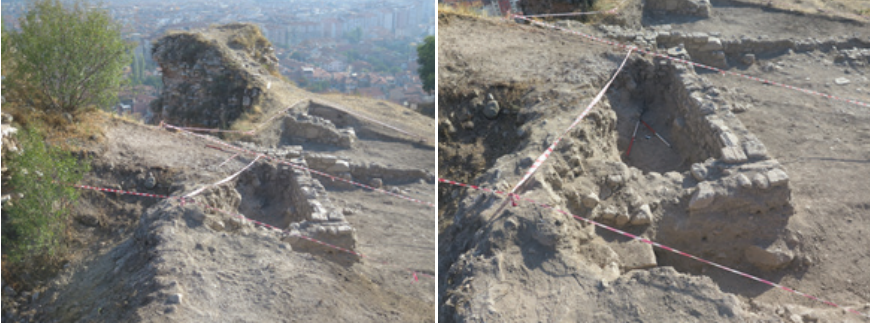
**Foto. 36, 37:** Yukarı Kale. ZZ-21 açmasından görünüm  
(Kütahya Kalesi Kazı Arşivi)

ZZ-21 açmasının kuzeydoğu yönündeki almaşık duvar hattındaki tuğlaların yüzeyi temizlenmiştir. Ortaya çıkarılan tuğlalar dikdörtgen ve kare formda karışık olarak kullanılmıştır. Çoğunluğu dikdörtgen formdaki tuğlalar 20x30 cm'dir. Kare formdaki tuğlalar ise 30x30 cm ebatlarındadır. İki sıra tuğla döşeli duvarda üst katmandaki tuğlalar değerlendirilebilmiştir. Alt sırada yalnızca tuğla kalınlıkları ölçülebilmektedir. Alt sıra tuğla parçalarının eni 4 ile 6 cm arasında değişkenlik göstermektedir. Bir üst kattaki tuğla kalınlıkları ise 2.5 cm'dir. Üst kotta duvar hattı boyunca ortaya çıkarılan tuğlalar belirli bir kısma kadar devam etmektedir. 1074.69 metre seviyesindeki tuğla dizisinin belirli bir düzende ve özenli yerleştirilmediği tespit edilmiştir. Ayrıca alt kattaki tuğlaların kuzey yönü hattında devam ettiği dikkati çekmektedir. ZZ-21 açmasının 1075.66 metre seviyesinde yaklaşık 12 cm uzunluğunda ahşap parçası ve yanmış kömür ele geçmiştir. Tesviye çalışmalarında alanın kuzey yönü sınırındaki duvar kalıntısına

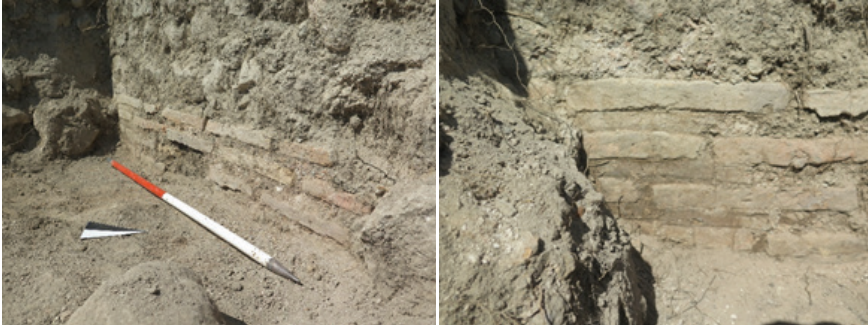
**Foto. 38, 39:** Yukarı Kale. ZZ-21 açması-güneybatı yönünde ortaya çıkarılan tuğla duvar (Kütahya Kalesi Kazı Arşivi)

ZZ-21 açmasında yürütülen seviye inme çalışmalarında, açmanın kuzey yönündeki duvar hattında ve 1075.56 metre seviyesinde dört sıra tuğla dizisi ortaya çıkarılmıştır (Foto. 38, 39). 30 cm uzunluğundaki tuğlaların eni 3 ile 4 cm arasında değişmektedir. Buradaki almaşık duvar hattı, ZZ-21 açmasının kuzeydoğu ve güneydoğu yönündeki almaşık duvar ile aynı aksta birleşmektedir (Plan 4, Foto. 40).

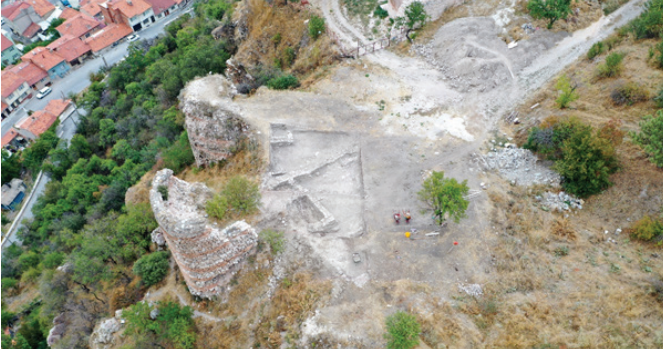
*Foto. 41: Yukarı Kale. ZZ-21, AB-21, ZZ-22 karelaajlarında gerçekleştirilen çalışmalar (Kütahya Kalesi Kazı Arşivi)*

İki ay süren kazı kampanyası sonucunda, ZZ-21, AB-21 ve ZZ-22 karelelerinde, çeşitli dönemlerde inşa edildiği anlaşılan duvar hatları tespit edilmiştir. Bu duvar hatlarının işlevi, ileride yapılacak kazılar sonucunda netlik kazanacaktır (Foto. 41).

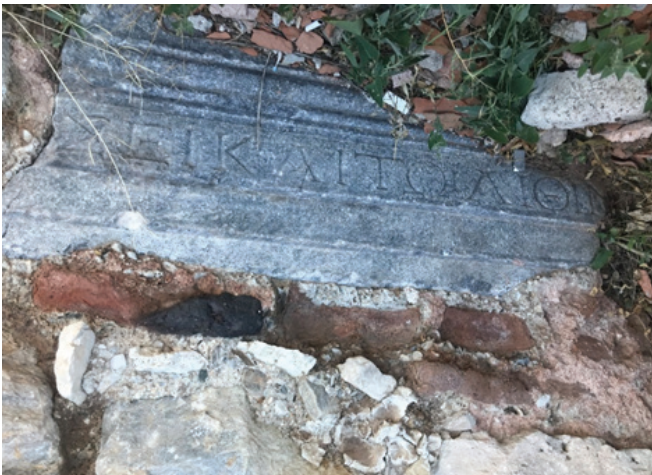
*Foto. 42: Yukarı Kale. 51. Burç duvar örgüsü içinde bulunan mimari parça (Kütahya Kalesi Kazı Arşivi)*

Kazı çalışmaları esnasında kale ve çevresinde araştırmalar yapılmış, kalenin özellikle kapıları tespit edilmeye çalışılmıştır. Bu araştırmalar esnasında; kalenin doğu ucunda, iç kalenin olduğu alanda, 51. Burç'un duvar örgüsü içerisine yerleştirilmiş, üzerinde bir yapım işinden bahseden yazıt olduğunu yorumlayabileceğimiz mimari parça tespit edilmiştir. Bu yazıt, Kaledeki yerleşim ve Kütahya'nın tarihi açısından son derece önemli bir veri niteliğindedir. Kale kazısı çalışmaları ve kalede ortaya çıkarılan buluntular, Kütahya Kalesi ve kent ile ilgili bilinmeyen noktaların hızla aydınlatılmasını sağlayacak niteliktedir (bknz. 1, Foto. 42).

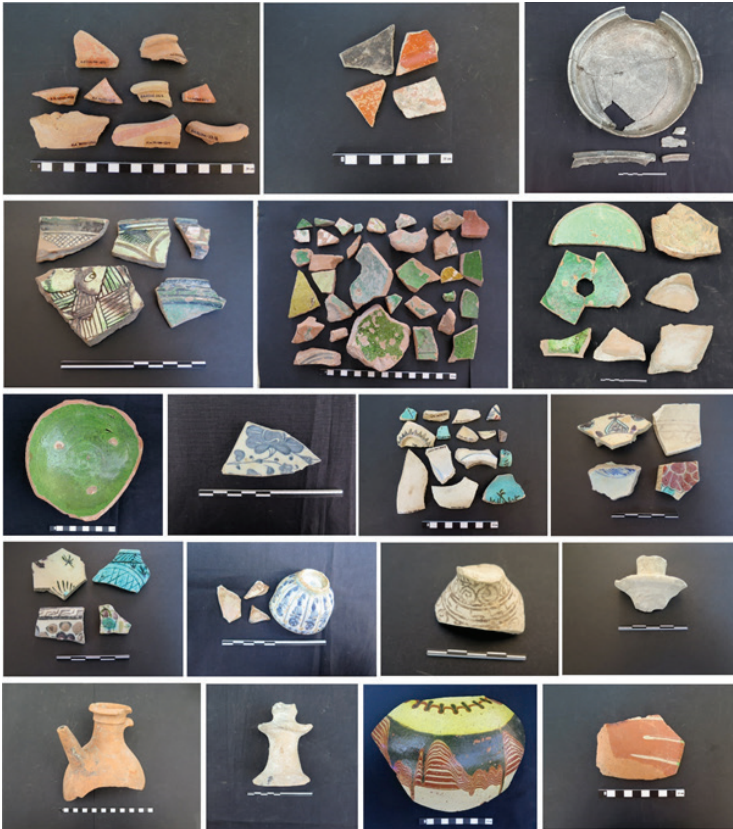
**Foto. 44:** Yukarı Kale kazılarında ortaya çıkarılan seramik buluntular (Kütahya Kalesi Kazı Arşivi)

Kazı çalışmalarında ortaya çıkarılan Roma, Bizans, Selçuklu, Beylikler ve Osmanlı dönemlerine ait seramikler arasında tek renk sırlı, sgraffito ve sıraltı teknikliler ile sırsız seramikler dikkati çeker. Buluntular içerisinde yer alan yarı mamül kap, üretime ilişkin ipuçları vermektedir. 2021 yılı kazı çalışmaları esnasında AB-21 karelağında 1073.13m seviyesinde bulunan kırmızı hamurlu kap üzerinde astar kazıma yapılmış, ancak sırlanmadan bırakılmıştır (Foto. 43). Az sayıda Beylikler/Erken Osmanlı Dönemi'nin "Milet işi" seramik grubu, Beylikler/Bizans Dönemi'ne ait sgraffito seramik fragmanları, bir adet seladon ağız fragmanı ile Avrupa üretimi seramikler de bulunmuştur. Ele geçen seramiklerde Osmanlı Dönemi üretimleri yoğun grubu oluşturmaktadır. Özellikle Kütahya'nın 18. yy fincan üretimlerine ait fragmanlar ile az sayıda yarı mâmül üretimler de bu grupta göze çarpar. Seramik buluntular çoğunlukla kırık parçalar şeklinde ele geçmiştir. Tam ya da tama yakın parçalar oldukça azdır. Çeşitli dönemlere ait sırlı ve sırsız seramik grubunda tabak, çanak, pişirme kabı, ibrik, testi, fincan, kapak ve şamdan gibi seramikler bulunmaktadır (Foto. 44).

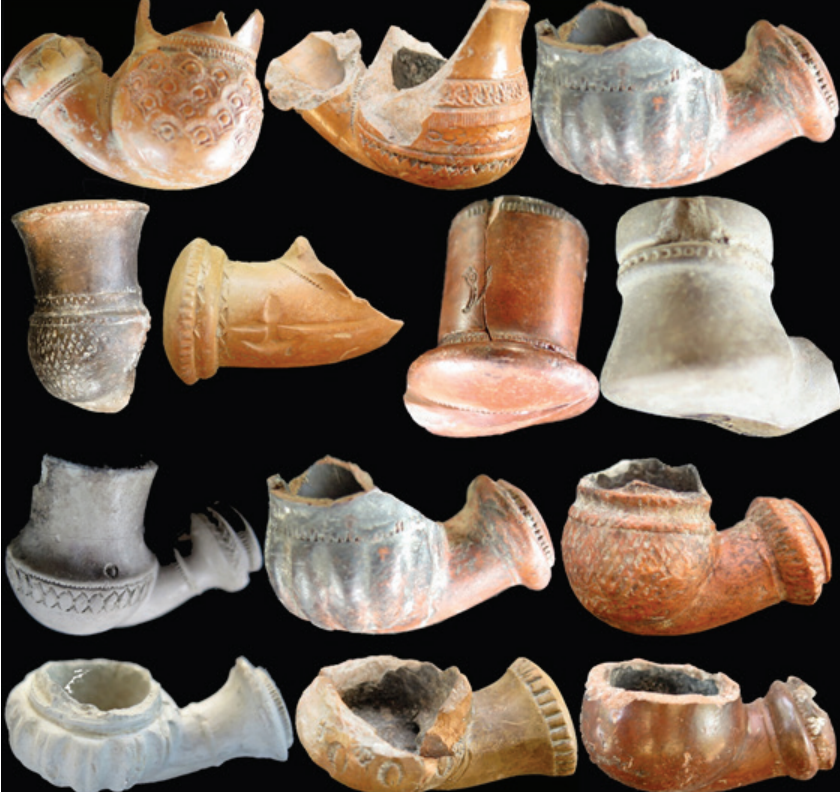
*Foto. 45: Yukarı Kale kazılarında ortaya çıkarılan lüleler  
(Kütahya Kalesi Kazı Arşivi)*

Osmanlı Dönemi seramikleri içinde lüleler de ayrı bir grubu oluşturmaktadır. Lüle tipolojisinde karınalı çanaklı, disk kaideli ve küresel biçimli çanaklı olarak adlandırılan lüle formları ele geçen örnekler içerisinde yer alır (G. Ayhan 2010:18, 56), (H. Uçar 2020a: 193-222), (H. Uçar 2020b: 35-60) (Foto. 45, 46). Lülelerin bezemelerinde; baskı tekniğiyle yapılmış, zikzak, oval, diş, nokta, baklava, tarama, güneş kursu ve lale gibi motifler görülür. Yalnızca tütün yolu günümüze ulaşan bir lülede, kazıma ile oluşturulan “teber” motifi dikkati çeker. Tarikat eşyaları içerisinde yer alan teberlerin, Kütahya’da yaygın olarak kullanıldığı bilinmektedir (S. Altunkaynak-Duğan 2018: 563). Bu lüle belki de tarikat tüyelerinden birine özel olarak üretilmiştir.

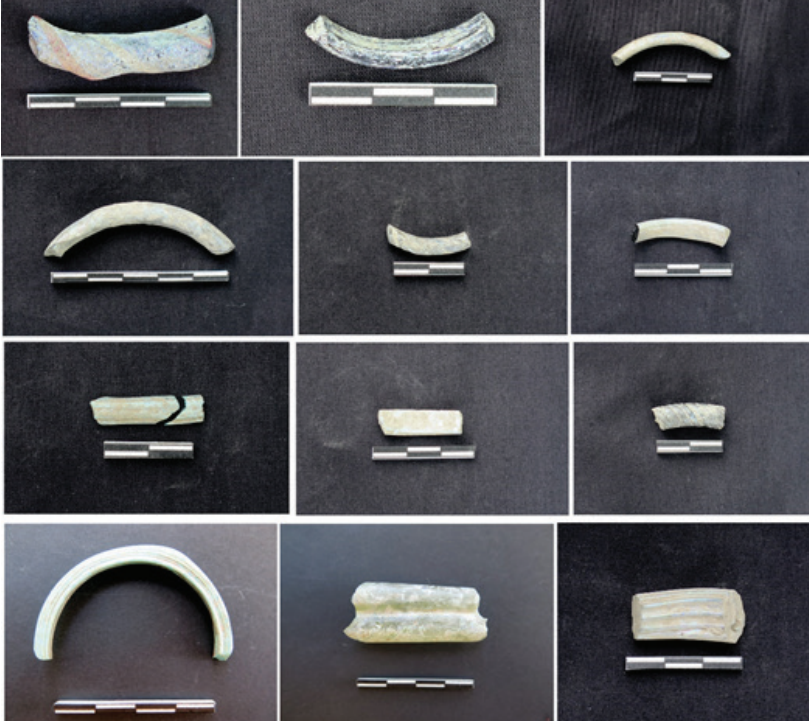
**Foto. 44:** Yukarı Kale kazılarında ortaya çıkarılan cam bilezikler (Kütahya Kalesi Kazı Arşivi)

Kazı çalışmaları kapsamında az sayıda cam buluntu ele geçmiştir. Cam bilezikler her dönem aynı teknik ve formda yapılabildiğinden kesin bir tarihlendirme mümkün olmamaktadır. Ancak, İstanbul- Saraçhane, Manisa-Sardes, Antalya-Demre, Burdur-Sagalassos, Afyon-Amorium, İznik-Roma Tiyatrosu, Kuşadası-Kadıkalesi gibi çeşitli kazılarda ele geçen cam bilezikler Orta-Geç Bizans dönemine (11-13. yy) tarihlendirilmiştir (A. Yavuzılmaz 2017: 51). Gevale Kalesi cam buluntuları arasında da yuvarlak kesitli, tek renkli, bezemesiz ve çift sıra yivli bilezik fragmanının benzerleri tespit edilmiştir. Gevale Kalesi'ndeki bu örnek de 11-13. yy Orta-Geç Bizans Dönemi'ne tarihlendirilmektedir (A. Yavuzılmaz 2017: 53), (Z. Oral Çakmakçı 2012: 119). Kubad-Abad kazılarında ele geçen bileziklerin ise *burmalı*, *düz yüzeyle*, *sırtı profilli* ve *paralel lif sarmalı* olarak dört tipte olduğu tespit edilmiş ve 13. yüzyıla tarihlenmiştir (Z. Uysal 2010: 43-54), (Z. Uysal 2013: 134-142). Kütahya kazılarında ele geçen cam bilezikler de yaklaşık bu tarihlere ait olmalıdır (Foto. 47).

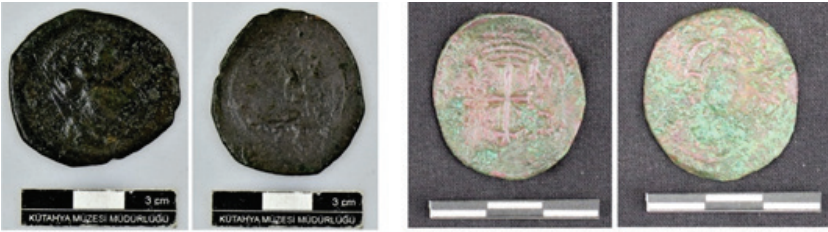
Bronz sikke: Bizans Dönemi

Gümüş sikke: Osmanlı Dönemi  
Durube fi Konstantiniye 1187 (1773-1774)

Gümüş sikke: Osmanlı Dönemi  
Durube fi Mısır 1142 (1730-1732)

Sikke, çivi, mih, kapı aksamları, asma kilit, at nalı, düdük ve mermi kovanları, Cumhuriyet dönemi madeni paraları ve jetonlar bu grup buluntuları oluşturmaktadır. Bronz ve gümüş sikkeler kanal kazısı çalışmalarının yapıldığı AH-23, JJ-43 ve UU-39 karelaajlarından ele geçmiştir. AH-23 karelaajında ele geçen gümüş sikkede “*Osmanlı Durube fi Konstantiniye 1187/1773-1774*” yazısı okunmaktadır. UU-39 karelaajında ele geçen bir diğer gümüş sikkede de “*Osmanlı Durube fi Mısır Sene 1142/1730-1732*” yazmaktadır. Bronz sikkeler ise Bizans Dönemi’ne aittir, ancak okunamamaktadır. Mavzer mermisi kovanının üstünde Rumi 1332 (Miladi 1916) tarihi, *Ayyıldız motifi* ve Arap harfleriyle yazılmış *mavzer* yazısı okunabilmektedir (Foto. 48).

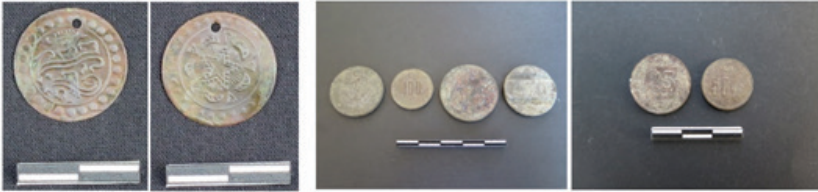
Osmanlı Dönemi. Yıldızlı penez.

Cumhuriyet Dönemi Madeni Paralar ve Jeton

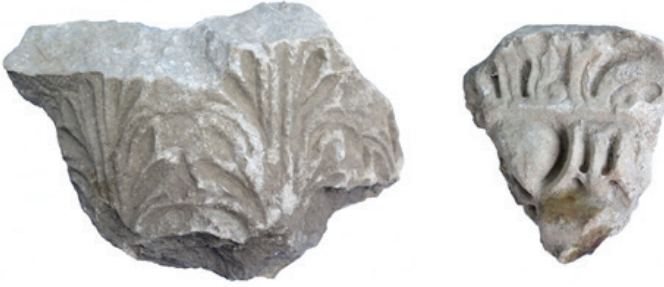
**Foto. 49:** Yukarı Kale kazılarında ortaya çıkarılan mermer buluntular  
(Kütahya Kalesi Kazı Arşivi)

Buluntular arasında iki adet mermer parça bulunmaktadır. 4 No'lu kanalda, NN-42 karelajında ele geçen kırık sütun başlığı iri yapılı ve beş yapraklı *akantus* yapraklarıyla bezelidir. Başlık MS. 4. yy'a tarihlendirilebilmektedir (A. Kıpramaz ve Ş. Yıldırım 2018: 179, 189), (R. Kautzsch 1936: 11). Sütun başlığının mevcut yüksekliği 23cm, üst genişliği 35cm, alt genişliği ise 16cm'dir. Diğer örnek de sütun başlığının bir parçasıdır (Foto. 49).
