# BEÇİN KALESİ VE ORTA ÇAĞ KENTİ 2021 YILI KAZI, KORUMA VE ONARIM ÇALIŞMALARI

Kadir PEKTAŞ<sup>1</sup>

## **BEÇİN CASTLE AND MEDIEVAL CITY EXCAVATION, CONSERVATION AND RESTORATION WORKS IN 2021**

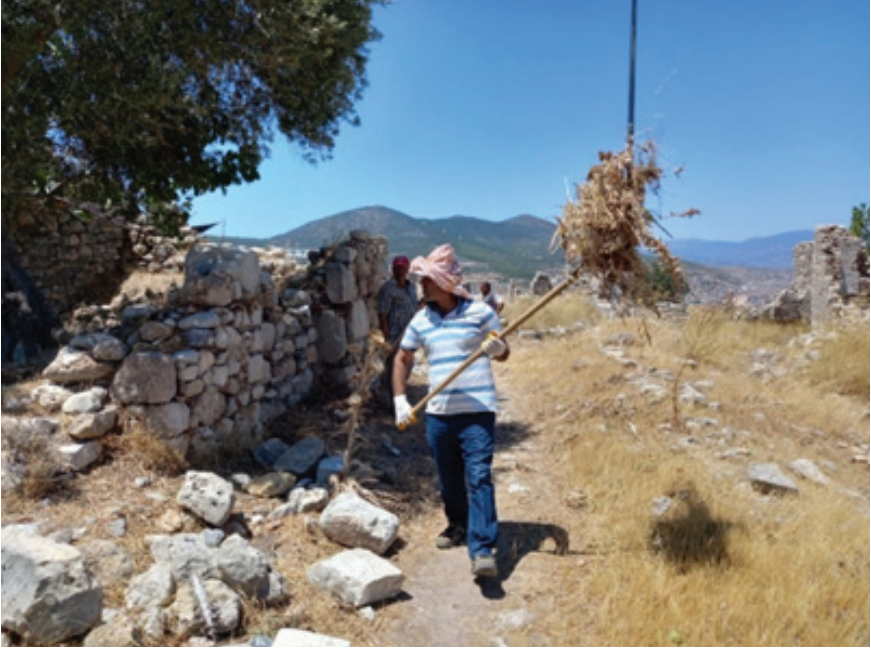
**Fotoğraf 1:** İç Kale'de yürütülen temizlik çalışmaları

2021 yılı faaliyetlerine, her yıl düzenli olarak yapılan temizlik çalışmasıyla başlanmış, ören yeri gezi güzergâhında, tarihi yapılarda, kent meydanında ot ve bitki temizliği yapılmıştır. Deve Hanından başlayarak Yelli Külliyesi'ne uzanan makilerle kaplanmış tarihi yol temizlenerek ortaya çıkarılmıştır (Fotoğraf 1).

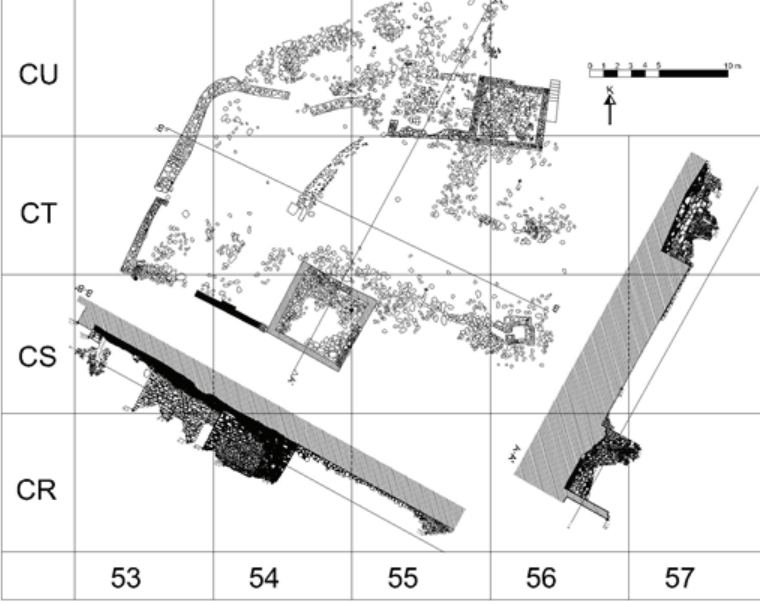
Şekil 1 – İç Kale kazı öncesi rölöve

fotoğraflama ve rölöve işlemlerinden sonra, seviye indirme işlemlerine hazır duruma getirilmiştir (Şekil 1), (Fotoğraf 2).

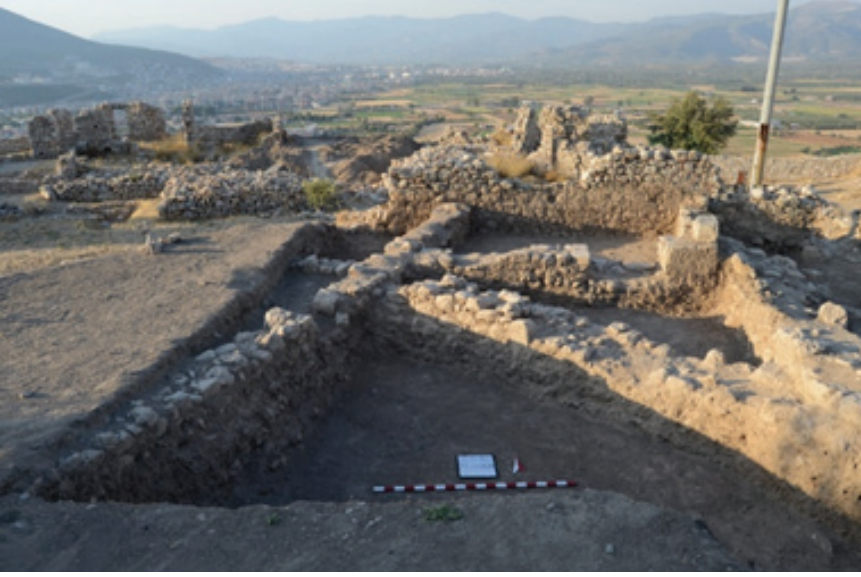
**Fotoğraf 3:** CT55 nolu açmada açığa çıkarılan yapı grupları

Bu alanda 1.80 m kadar seviye indirilmiş, üst toprak katmanı alındıktan sonra -20 kotta yoğun moloz tabakası ile karşılaşmıştır. Alandaki yapıların çoğu yıkık halde bulunduğundan kazı alanında moloz kaldırma işlemi bir hayli uzun sürmüştür. Kaldırılan molozun altından duvar kalıntıları üzeğin -50 cm altından çıkmaya başlamıştır (Fotoğraf 3).

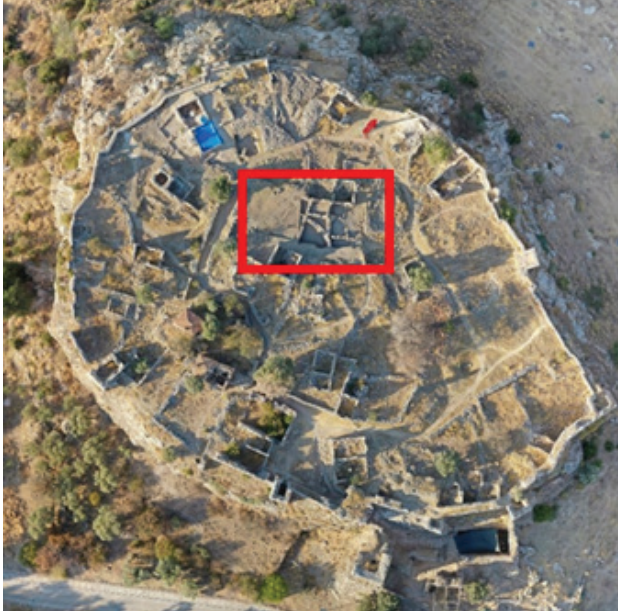
**Fotoğraf 4:** CT55 açmasında kazı sonrası genel görünümü

Ortaya çıkarılan alan (Şekil 2) birbirine bitişik farklı ölçülerde mekânlardan oluşmaktadır (Fotoğraf 4). CS 54 ile CU 55-56 karelerindeki, duvarları belirli bir yüksekliğe kadar ayakta olan mekânların arasında kalan alanda temel seviyesinde ortaya çıkarılan duvar izleri henüz anlamlı bir sonuç vermemektedir. İki küçük odanın bitişindeki büyük mekânı, ortadan oval biçimli bir kalıntının kestiği görülür. Mekânların beden duvarları ortalama 40 cm kalınlığındadır. Çalışmalar ortalama - 2 m kotunda sonlandırılmıştır.

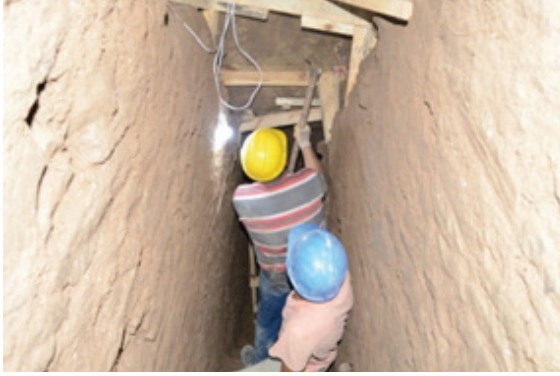
**Fotoğraf 6:** Kuyu ve merdivenli yapıda seviye inme çalışmaları ve tahkimat

2021 yılı çalışma programında yer alan Kaleönü Çeşmesi'nin restorasyonu esnasında, çeşmenin güneyinde bulunan ve üç sıra halinde basamakları açıkta tespit edilen yapı ile kuzeyinde bulunan yaklaşık 1.30 x 1.40 m ölçülerindeki yapının bulunduğu alanlarda çalışmalar yürütülmüştür. CJ 59 plan karesine denk gelen (Fotoğraf 6-7) bu alanda aralıklarla devam eden kazı ve temizlik yaklaşık 120 gün sürmüştür.

Kuyunun mevcut derinliği olan -60 cm'de başlayan boşaltma işlemi sırasında kuyunun gittikçe derinleşmesi ile aşağı doğru geçici ahşap merdiven yapılmıştır. Yaklaşık 11 m derinliğe ulaşıldığında çalışmalar geçici süre durdurulmuş, alanın statik incelemesi yapılmış ve çalışmalara dört madencinin katılımıyla tahkimatlar yapılarak devam edilmiştir.

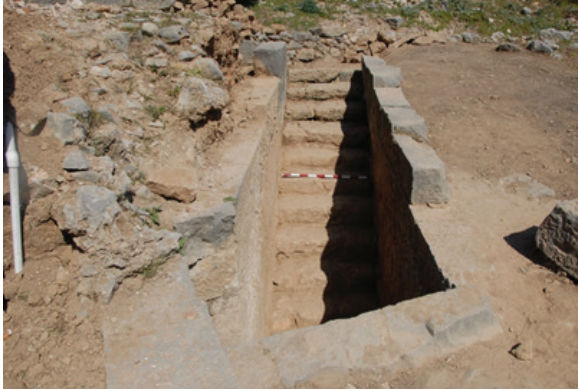
**Fotoğraf 7:** Merdivenli yapıda yapılan çalışmalarda açığa çıkarılan basamaklar

Kuyu ile ilişkilendirilen basamaklı yapıda kazı faaliyetleri kuyudaki çalışmalarla koşut devam etmiştir. Merdivenli bölüm kuyuya birleşene kadar 5 dönüş yapmakta ve yaklaşık 15 m kadar inmektedir. Bu bölümlerde üst örtünün tamamen çökmüş olduğu anlaşılmıştır.

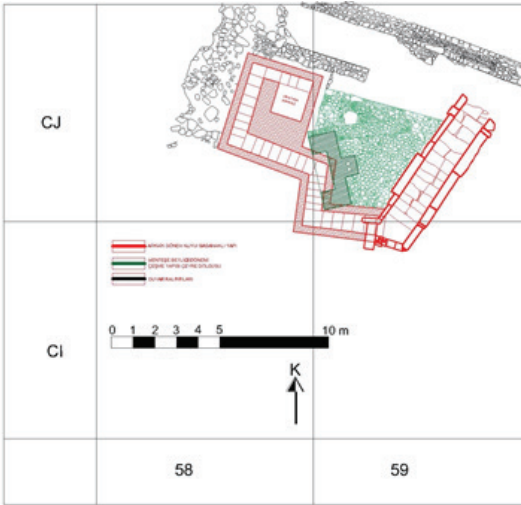
Şekil 3 – Çeşme, kuyu ve merdivenli yapı

Kuyu, eni ve boyu farklı ölçülerde kalınlığı 7 ila 10 cm arasında değişen petrol mavisi renge sahip kayrak taşı plakaların şaşırtmalı derzler ile üst üste bindirilmesiyle oluşturulmuştur. Üst açıklığı 1.30 x 1.40 m ölçülerinde kareye yakın bir plana sahip kuyunun yürüme zemininden -19 m

derinliğe ulaştığı tespit edilmiştir (Şekil 3-4). Seviye indirildikçe -6.44 - 10.51 m seviyeleri arasında toplam 11 adet nişin varlığı saptanmış, her biri ayrı numaralandırılarak fotoğraf ve çizimler ile belgelenmiştir.

Ayrıca antik kuyu ve merdivenli yapının da koruma projesinin yapımına başlanılmıştır. Yapının büyük bir bölümünde üst örtü çökmüş durumundadır. Projede üst örtü elemanı olarak çelik konstrüksiyonlar önerilmiştir. Yapının hem çatısında hem de beden duvarlarında yapıya zarar vermeyecek nitelikte tahkimat yapılarak bu abidevi eserin ziyarete açılması planlanmaktadır. Ayrıca yerin 19 m altına kadar inen kuyunun aydınlatılması için çeşitli alternatifler projelendirilmiştir.

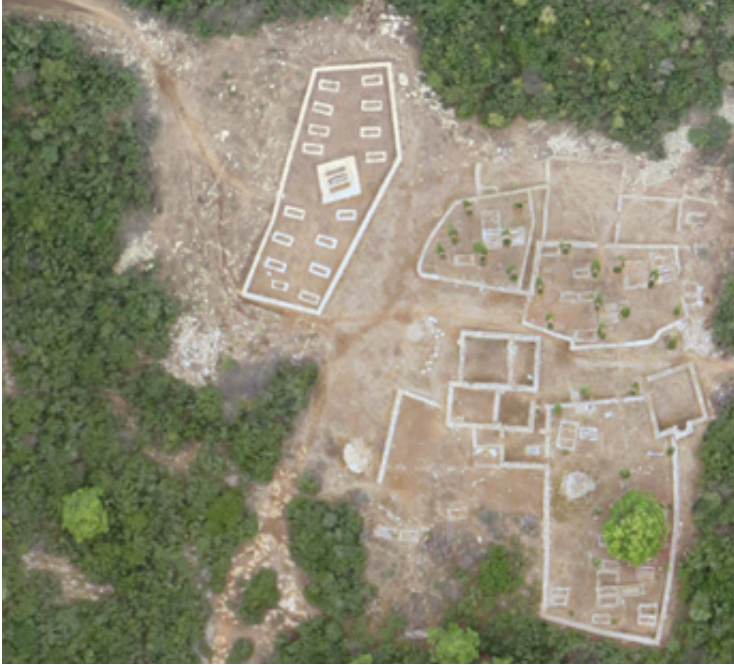
**Fotoğraf 8:** Mentеше Mezarlığı genel görünüm

Emir Avlusu'ndan Yelli Cami'ye doğru gidiş yönünde Mentеше Mezarlığı'nın güneybatı köşesinde küçük çaplı bir kazı çalışması yapılmıştır. Mezarlığın diğer yerlerine göre kot seviyesi daha yüksekte bulunan bölgede öncelikle ot temizliği ve yıkıntı taşların kaldırılması ile çalışmalara başlanmıştır (Fotoğraf 8). Seviye indirme sırasında -50 cm den moloz duvar örgüsü ile karşılaşmıştır. Beden duvarlarının iç kısmında moloz tabakanın altından çok sayıda tuğla ve kireç harç tabakası ile karşılaşmıştır. Üst örtüye ait olabileceğini düşündüğümüz bu malzemeler düzgün şekilde istiflenmiş ve belgelenmiştir.

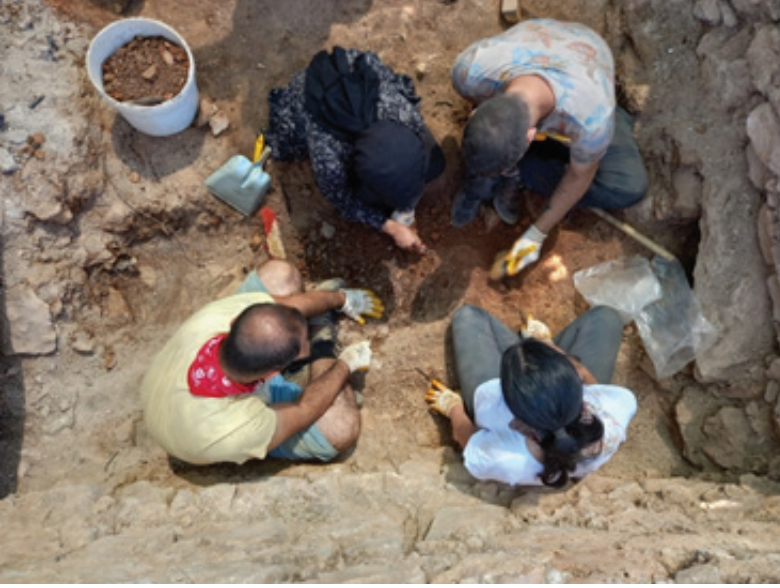
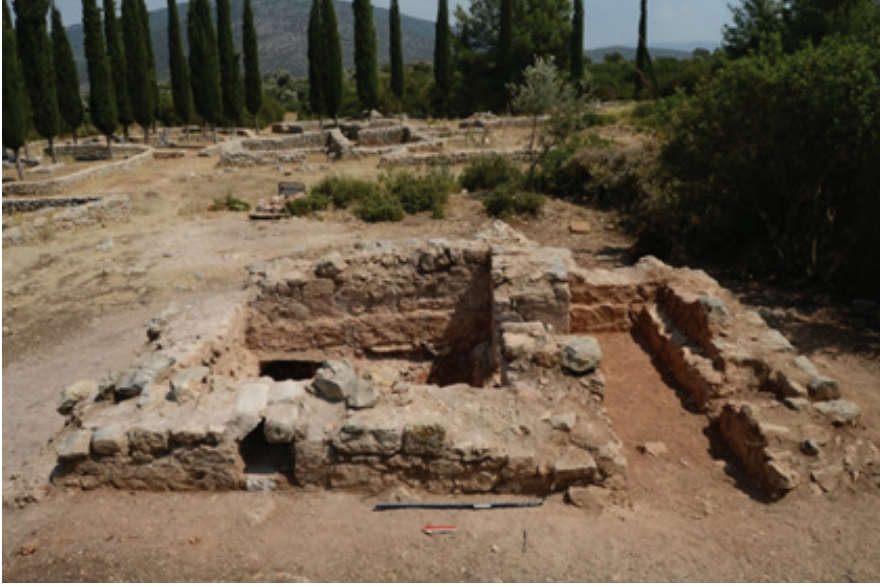
Ortaya çıkarılan yapının kare planlı mekân ile kapı açıklığının bulunduğu cephesinde bir giriş mekânından meydana geldiği tespit edilmiştir (Fotoğraf 9-10). Yapının içten sıvalıdır.

**Fotoğraf 9:** Mentеше Mezarlığında açığa çıkarılan mekânda yapılan kazı çalışmaları

**Fotoğraf 10:** Menteşe Mezarlığı yapının genel görünümü

Açma içerisinde yaklaşık -70 cm derinlikte, batı ve doğu duvarda iki adet oyuk-niş ortaya çıkarılmıştır. Hangi amaçla açıldığı henüz netlik kazanmasa da zemin kotundan altta yer alan bu oyuklar kanalizasyon sistemiyle ilgili olabileceği gibi sıcak-soğuk su künklerinin geçtiği alanlar da olabilir.

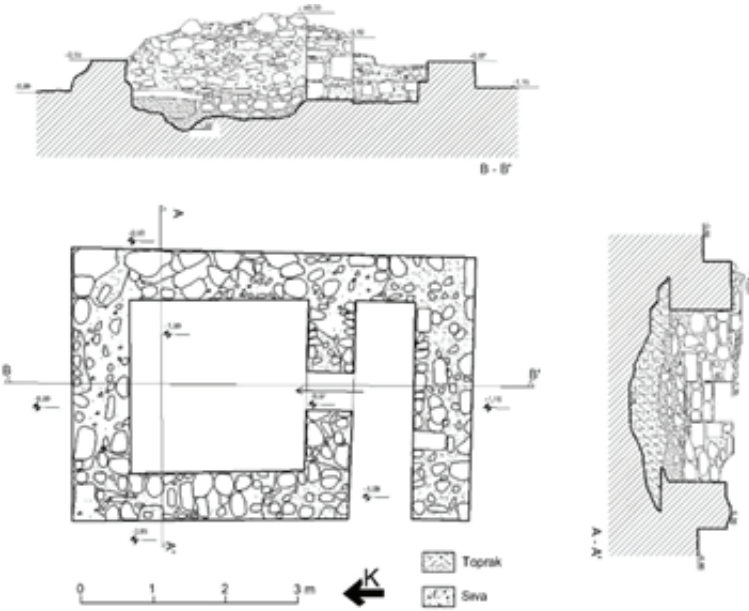
**Şekil 5 –** Mentеше Mezarlığında ortaya çıkarılan yapı

2.50 x 2.40 m ölçülerindeki yapının duvar kalınlığı kuzeyde 80 cm, diğer yönlerde 65 cm'dir (Şekil 5).

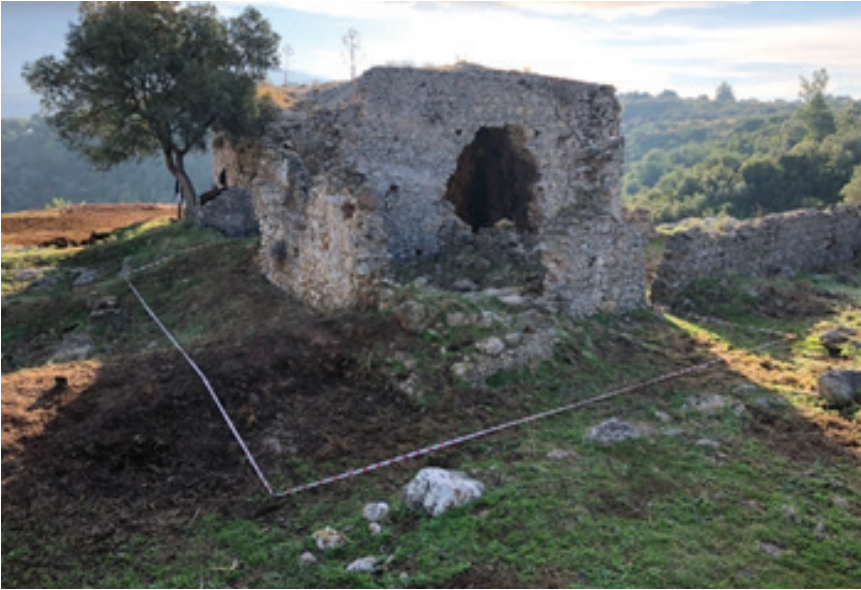
**Fotoğraf 11:** Üçgöz Hanı'nda belirlenen çalışma sahası

Hanın güney kısmında uçuruma bakan tarafta -15 cm derinlikte duvarların toprak altında kalan kısımları ortaya çıkarıldıktan sonra kazılar batıya doğru ilerlemiştir (Fotoğraf 11-12). Doğu kısımdaki seviye indirme çalışmalarında yapının üst kısmından bütün halinde koptuğu düşünülen moloz duvar kütleleri ile karşılaşmıştır. Devam eden çalışmalarda hanın doğu cephesine bitişik halde bulunan mekânlar ortaya çıkarılmıştır. Batı cephede daha önceki kazı sezonlarında çalışmalar yapıldığı düşünülmektedir. Sadece temizliğin ardından ana kayaya kadar kazılmış ocaklı üç ayrı mekânla karşılaşmıştır. Giriş cephesinin kuzeyinde kalan alanda ise mekân belli olmakla birlikte içi toprak ile doluydu. Burada yapılan seviye indirme çalışmaları sonrasında han görevlilerinin kullandığı mekânlar olabileceği düşünülmüştür. Böylece tek sahınlı büyük yapının doğu, batı ve kuzey cephesine ihtiyaca göre çeşitli küçük mekânların eklendiği tespit edilmiştir (Şekil 6).

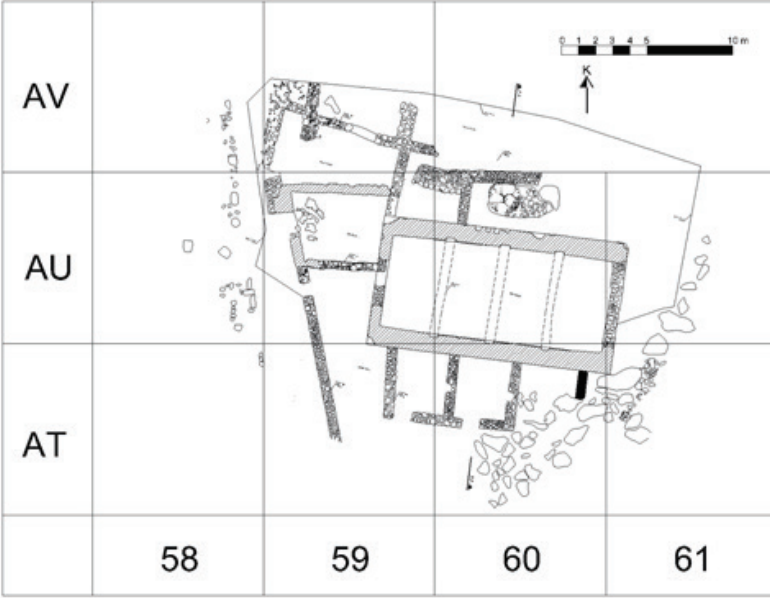
Şekil 6 – Üçgöz Hanı kazı sonrası çizimi

Güney taraftaki mekânlar bir avlu duvarı ile sınırlandırılmış ancak kuzey tarafta bir avlu duvarına rastlanmamıştır. Buradaki kazılarda sikkelerle sırlı sırsız seramikler ele geçmiştir.

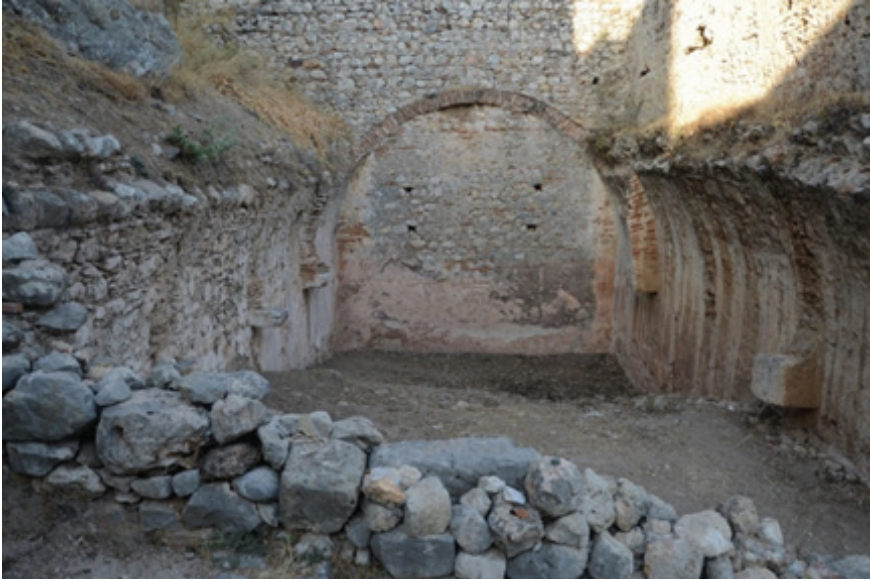
**Fotoğraf 13:** Giriş Sarnıcı'nın genel görünümü

Beçin İç Kalesi girişinin güneyinde bulunan sarnıcın zemin bölümünün ortaya çıkarılması için kuzey doğu yönünde 2x2 metrelik sondaj çalışması başlatılmıştır. Yapının boyutu, su kapasitesi gibi sorulara cevap bulmak için yapılan çalışma ilk önce bütün sarnıcı boşaltmak amacıyla başlamış ancak daha sonra statik endişelerle belirli yerlerde sondaj yapılmasına karar verilmiştir. Sarnıcın güney doğu ucunda belirlenen alanda yapılan seviye indirme çalışmaları sonucunda -1.30 m derinliğinde suyla karşılaşmış, pompa ile tahliye edilmiştir. Kazı yapılan yüzeyden -2.70 m seviyede sıva zemin ortaya çıkarılmıştır (Şekil 7, Fotoğraf 13-14). Kazı ile açılan bölümlerde duvarlar, çökme riskine karşılık ahşap malzeme ile koruma altına alınmıştır.

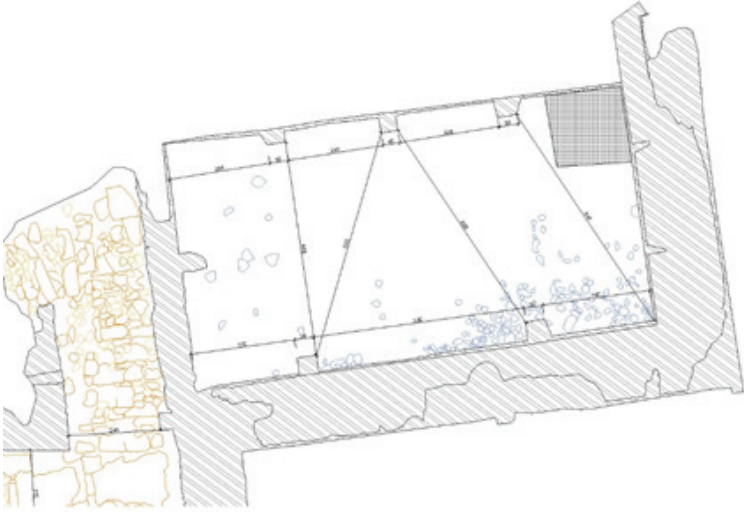
Şekil 7 - Giriş sarnıcı rölövesi

Beden duvarları ve zemini düzgün sıvalıdır. Sarnıç 12.10 m uzunlukta, 6,30 m genişlikte olup beşik tonozla kapatılmış olmalıydı. Açılan sondaj baz alınarak su dolan alanın ortalama 5 m ye yakın olduğu söylenebilir. Bu ölçüler referans alınarak sarnıcın ortalama 381.15 metreküp su aldığını söylemek mümkündür.

İç Kale 'de sarnıç bölümünün üst kısmının çelik konstrüksiyon ile destekli cam teras olarak kapatılıp koruma altına alınması için gerekli projelendirme çalışmaları başlatılmıştır. Ayrıca gelen ziyaretçiler için seyir alanı ve yapının içini daha açık görebilecekleri bir mekân oluşturulacaktır. Bu sayede yapının üstü kapatılarak dış etkenlerden korunmuş ve geziye uygun hale getirilerek sergilenmesi planlanmaktadır.

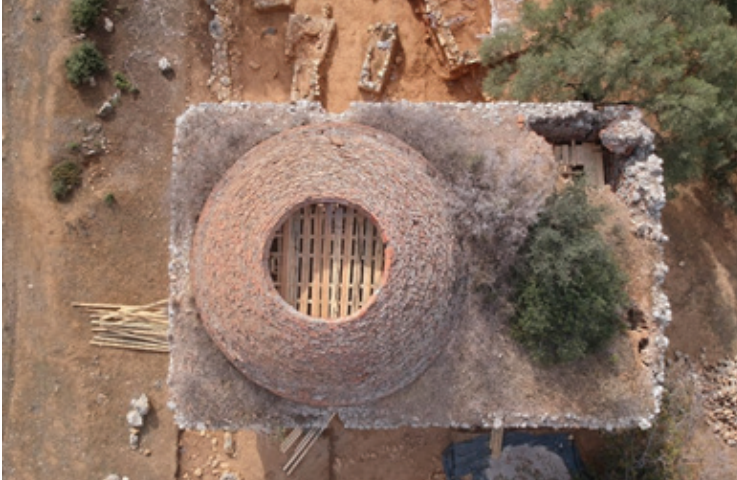
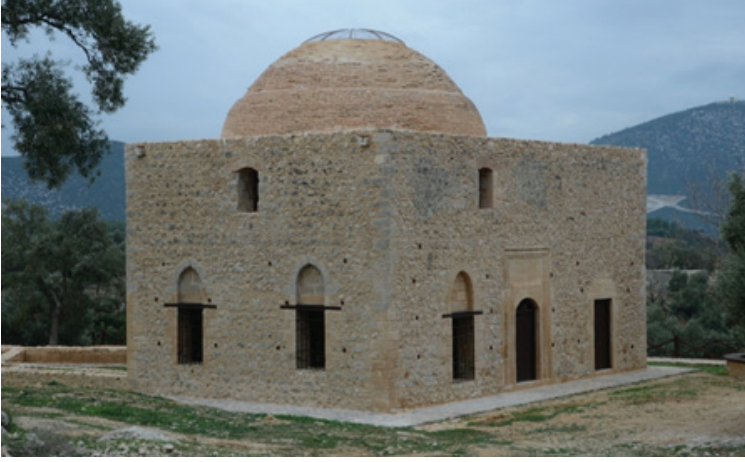
2021 yılı faaliyetleri içinde Yelli Camii'nin restorasyonu tamamlanmıştır. Yapıda bulunan nem sorunu çözmek amacı ile öncelikli olarak çevre drenaj sisteminin yapımıyla işe başlanmıştır. Üst örtü çevresinde bulunan bitki kökleri temizlenmiş, zemin tabakası ortaya çıkarılmış, üst örtüde görülen genel hasarlar tespit edilmiş ve onarım işlemleri tamamlanmıştır. Kubbede yer alan açıklıktan yağmur sularının girerek yapıya zarar vermesi için burası uygun şeffaf malzeme ile kapatılmıştır. Yapı beden duvarlarında güçlendirme çalışmaları yapılmıştır. Giriş ve pencere açıklıklarında görülen malzeme eksikleri özgün haliyle tamamlanmıştır. Cami içerisinde bulunan dönem izi sıvalar, enjeksiyon ile stabil duruma getirilmiş ve özgün haliyle koruma altına alınmıştır. Yapının batısında yer alan hazire bölümü, cami ile bir bütün içerisinde olduğundan bu bölümde yer alan mezarların da konservasyon işlemleri gerçekleştirilmiştir. Restorasyonu tamamlanan cami, daha korunaklı duruma getirmek için ahşap kapı ve pencere takılarak ziyarete açılmaya hazır duruma getirilmiştir (Fotoğraf 26-27).

**Fotoğraf 26:** Yelli Camii restorasyon çalışması öncesinde yapının genel görünümü

**Fotoğraf 27:** Yelli Camii restorasyon sonrası genel görünüm

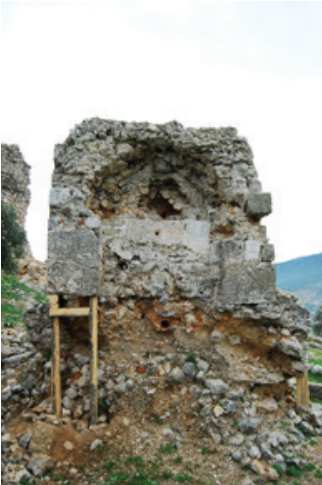
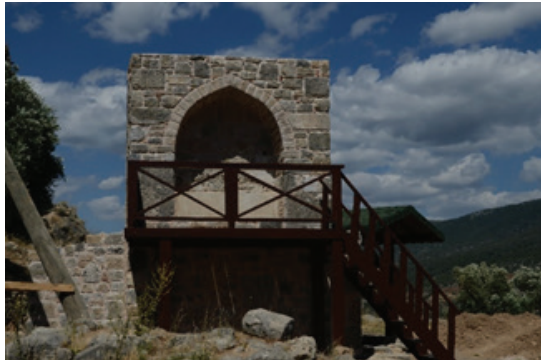
**Fotoğraf 28:** Kaleönü Çeşmesi **Fotoğraf 29:** Kaleönü Çeşmesinin restorasyon sonrası

Diğer yapı Kaleönü Çeşmesi'dir. Kazı Başkanlığı tarafından hazırlanan projenin uygulamasına Muğla Valiliğinin destekleriyle başlanmıştır. Büyük bölümü ayakta olan yapının duvarı ve kemeri kısmi olarak günümüze kadar ulaşmıştır. Önceki yıllarda yapılan yol çalışmaları nedeniyle zemin kot seviyesinin yapının yaklaşık 1.30 m altında kaldığı görülmektedir. Yapının restorasyon çalışmaları sırasında, bu bölümün doldurulması yerine ahşap merdiven kullanılarak kurnaya çıkılması sağlanmıştır (Fotoğraf 28-29).

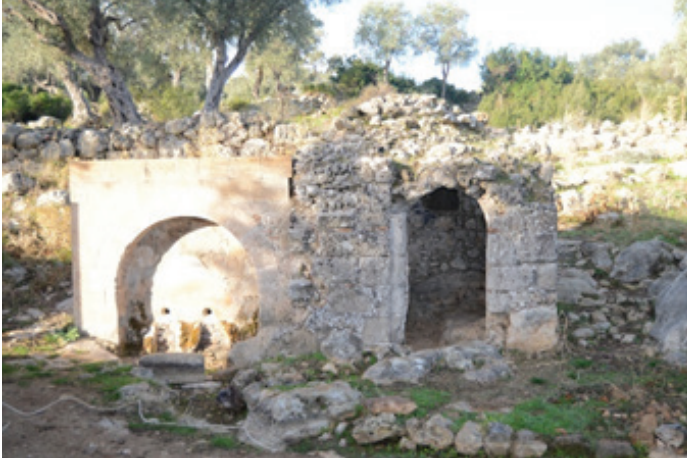
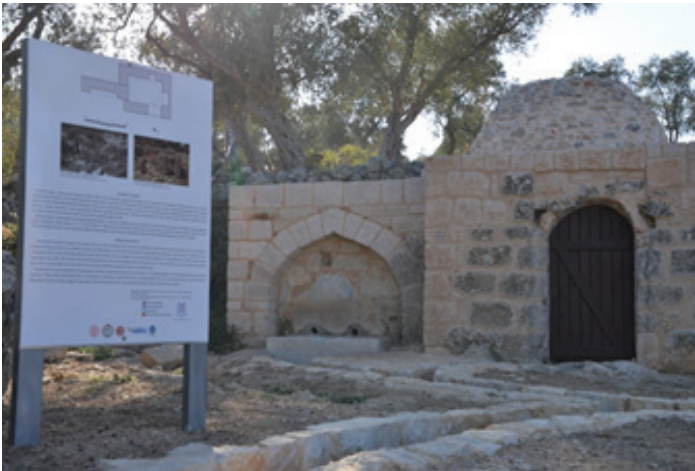
Ayrıca yine Kazı Başkanlığı tarafından projesi hazırlanan Kubbeli Çeşme ve suyollarının restorasyonuna Muğla Valiliği'nin destekleri ile başlanmıştır. Mentеше Beyliği dönemine ait olan çeşme ve yanında Bekar Hamamı Beçin ören yerinde yer alan doğal kaynak suyunun günümüzde aktığı nadir çeşmelerdendir. Şehir merkezinde yer alan bu iki yapı büyük çoğunlukla korunmuş şekilde günümüze ulaşmıştır. Restorasyonu bitirdikten sonra şehir merkezindeki suyolları ve çeşme ziyarete açılmıştır (Fotoğraf 30-31).

**Fotoğraf 30:** Kubbeli Çeşme restorasyon öncesi

**Fotoğraf 31:** Kubbeli Çeşme restorasyon sonrası
