# FETHİYE KALESİ 2021 YILI KAZILARI

Kadir PEKTAŞ<sup>1</sup>

## FETHIYE CASTLE EXCAVATIONS IN 2021

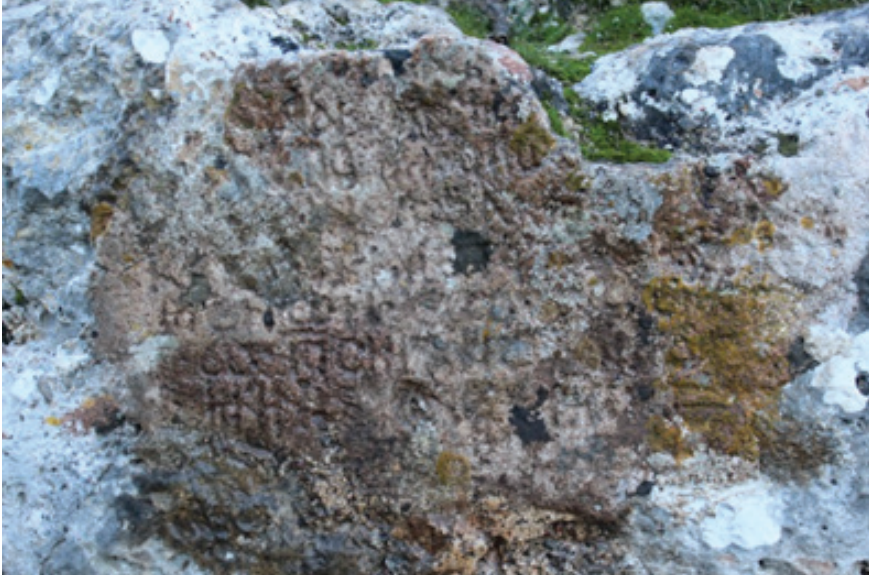
Fotoğraf 2. 1 No'lu Burç'un güney cephesinde harç üzerine kazıma tekniği uygulanan yazıt

Fethiye Kalesi'nde yapılan araştırmalar sırasında 1 ve 5 nolu burçlar ile 5 nolu sarnıçta Grekçe dört kitabe tespit edilmiştir. 1 No'lu Burç'un güney cephesinde yer alan 40 x 21 cm ölçülerindeki kitabe, harç üstüne kazıma tekniğiyle yazılmıştır (Fotoğraf 2).

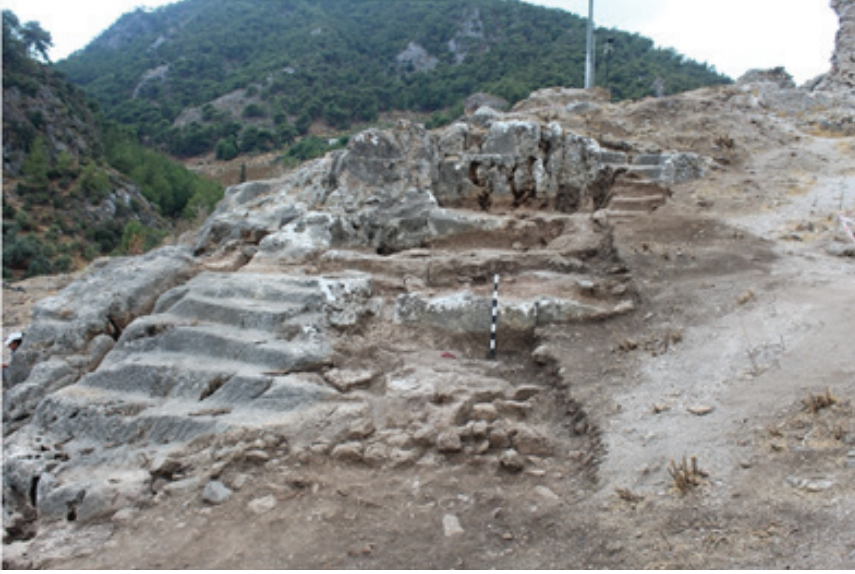
Fotoğraf 3. 2 No'lu Kaya Mekân Temizlik Öncesi ve Sonrası

Ana kaya üstüne oyularak yapılmış mekânda kademeli kaya yapısında geçişler, farklı kotlarda yer alan doğu-batı doğrultusunda kayaya oyulmuş basamaklar ile sağlanmıştır. Alt kotta yer alan basamaklar 2 No'lu Kaya Mekâna, üst kotta yer alan basamaklar ise 1 No'lu Kaya Mekâna geçişi sağlamaktadır. 1 No'lu Kaya Mekâna geçişi sağlayan basamakların üst kısmında karşılıklı olarak yerleştirilmiş altı adet oyuk, orta kısımda ise bir oyuk bulunmaktadır. Alt kotta yer alan basamaklar ile aynı doğrultuda basamakların güney tarafında bir kanal bulunmaktadır (Fotoğraf 3).

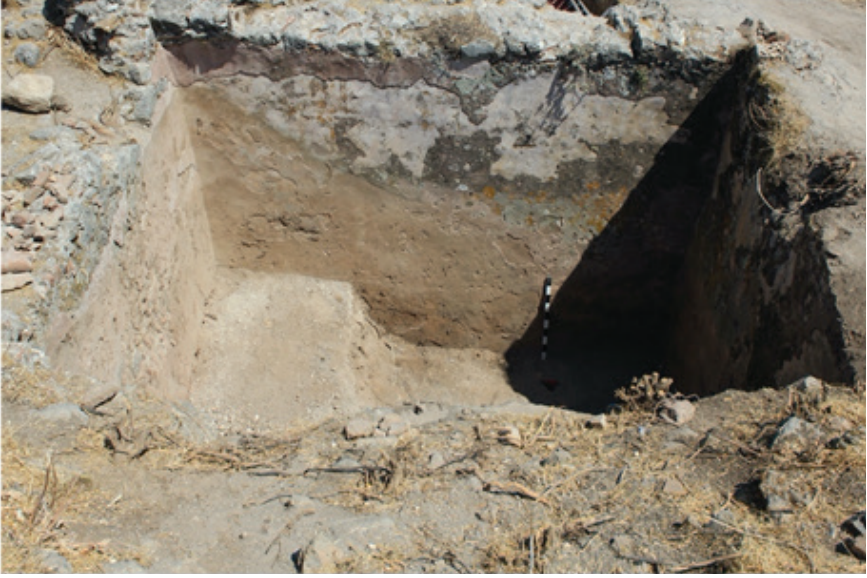
Fotoğraf 4. 1 No'lu Sarnıç 'ın Temizlik Öncesi ve Sonrası

Üst Kale'nin kuzey tarafındaki 4.60 x 5.30 m ölçülerine sahip 1 No'lu Sarnıç kuzey-güney doğrultusunda dikdörtgen planlıdır. Kuzey duvarı kalenin suruna bitişik inşa edilen sarnıcın güney duvarının orta kısmında 55 cm genişliğinde giriş açıklığı bulunur. Mekânın dış duvarları 45 cm kalınlığında olup kabayonu taş, aralarda tuğla/tuğla kırıkları kullanılarak örülmüştür. Duvarların üst kısmındaki içe doğru eğim sarnıcın beşik tonozla kapatıldığını göstermiştir. Kazılarda -2 m kota inilmiş daha sonra güneydoğu köşede sondaj yapılmış, sarnıcın derinliği 4.30 m olarak belirlenmiş, duvarları tamamen sıvalı olduğu anlaşılmıştır (Fotoğraf 4). Kazı sonrası sarnıcın üzeri koruma amaçlı branda ile kapatılmıştır.

Üst Kale’de; V-31 plan karesinde yer alan 1 No’lu Sarnıç’ın ve V-32 plan karesinde yer alan 2 No’lu Sarnıç’ın örtü sistemi günümüze ulaşmamıştır. Bu durumdan ötürü sarnıçların iç mekânının tahrip olmaması ve olumsuz dış etkenlerden korunması için üst kısmına branda çekilmiştir. Böylelikle restorasyon projesi yapılıncaya kadar geçici olarak koruma altına alınmıştır.

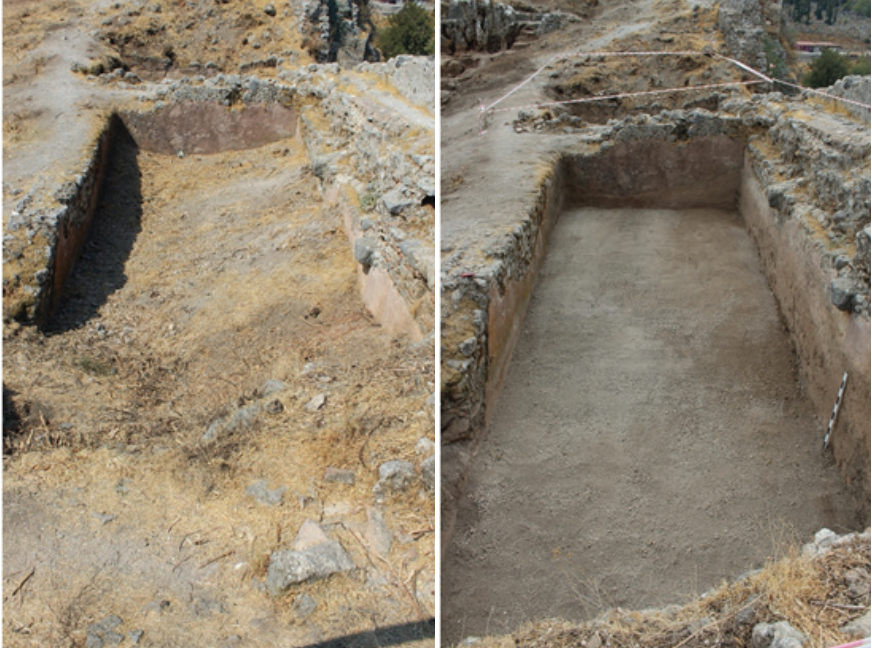
Fotoğraf 5-6. 2 No'lu Sarniç'ın Temizlik Öncesi ve Sonrası

Üst Kale'nin kuzey tarafında yer alan 4.80 x 10.80 m ölçülerine sahip 2 No'lu Sarnıç doğu-batı doğrultusunda dikdörtgen planlıdır. Kuzey cephesi surlara bitişik inşa edilen sarnıcın güney duvarının bitişiğinde, 1 No'lu Sarnıç'ın güney duvarı ile aynı hizada 50 cm kalınlığında ek duvar bulunmaktadır. Mekânın dış duvarları 60 cm kalınlığında olup kabayonu taş ve aralarında tuğla/tuğla kırıkları ile örülmüştür. Diğerinde olduğu gibi iç mekân duvarları sıvalı, üst örtü beşik tonozdur. Beşik tonuz örtü iki konsol ile üç bölüme ayrılmıştır. Konsolların üstünde kemer olması kuvvetle muhtemeldir. Sarnıcın kuzey duvarında yer alan kanal izleriyle bağlantılı olduğu düşünülen beş oyuk, doğu duvarında ise 10 cm çapında bir künk yer almaktadır. Sarnıçtaki kazıda -1.50 m kota inilmiş, daha sonra güney-batı köşede 1 x 1 m ölçülerindeki alanda sondaj yapılmıştır. Buna göre sarnıcın derinliği 2.20 m olarak belirlenmiş ve duvarların tamamen sıvalı olduğu anlaşılmıştır (Fotoğraf 5-6-7).

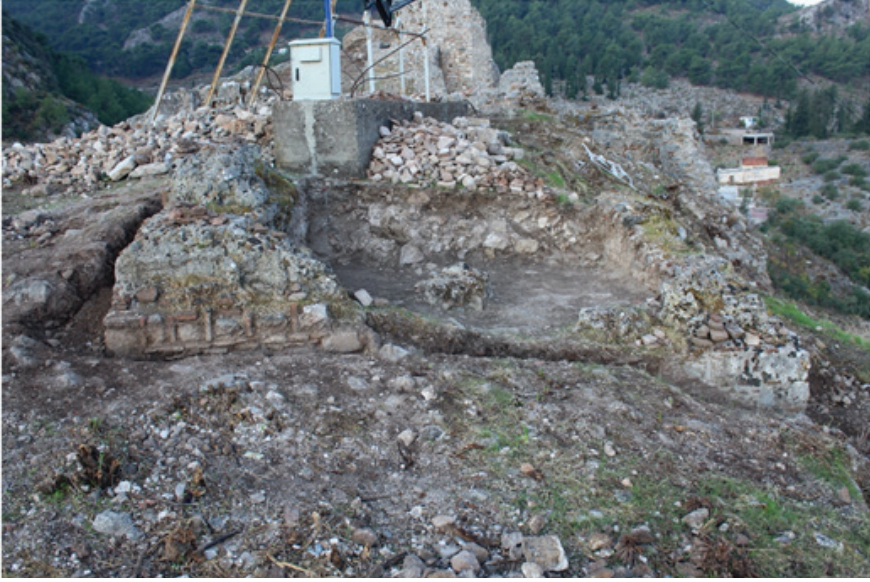
Fotoğraf 8. 1 No'lu Mekân'ın Kazı Sonrası

Üst Kale'nin kuzey tarafında yer alan 1 No'lu Mekân doğu-batı doğrultusunda dikdörtgen planlıdır. Mekânın batı cephesinin üst kısmında, Cumhuriyet Döneminde Atatürk ışıklandırması için beton kaide yapılmıştır. Kaidenin altında 1 No'lu Mekân'a ait duvar izleri devam etmektedir. Bu izler mekânın mevcut halinden daha uzun olduğunu göstermektedir. Beton kaidenin yapı bütünlüğünü bozması nedeniyle sadece kuzey-güney doğrultusundaki 5.30 m olarak genişlik ölçüsü alınabilmektedir. 80 cm kalınlığındaki duvarları tuğla ve kabayonu taş malzemenin kullanıldığı kasetleme tekniği ile inşa edilmiştir. İç mekân duvarlarında kabayonu taş ve aralarında tuğla kırıklarında oluşan bir duvar örgüsü vardır. Mekânın güney duvarında tuğla malzemeyle oluşturulmuş bir mazgal pencere kuzey duvarında ise tahliye kanalı olduğu düşünülen üç açıklık bulunmaktadır (Fotoğraf 8).

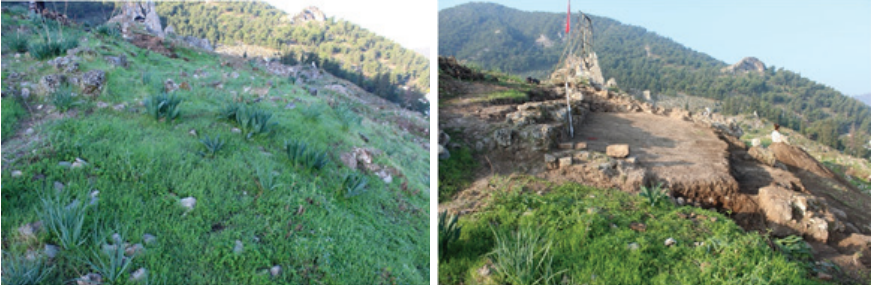
Fotoğraf 9-10. 2 No'lu Mekân'ın Kazı Öncesi ve Sonrası

Plan karenin doğusundaki 8.30 x 5.10 m ölçülerindeki bu mekân doğu-batı doğrultusunda dikdörtgen planlıdır. Güney cephenin dış duvarları tuğla ve kabayonu taş malzeme kasetleme tekniği kullanılarak inşa edilmiştir. İç mekânda duvarlarında kabayonu taş ve aralarında tuğla kırıklarında oluşan bir duvar örgüsü vardır. Mekânda yapılan kazılarda ele geçirilen güller ve ok uçları bu mekânın cephanelik olarak kullanılmış olabileceğini düşündürmektedir (Fotoğraf 9-10).

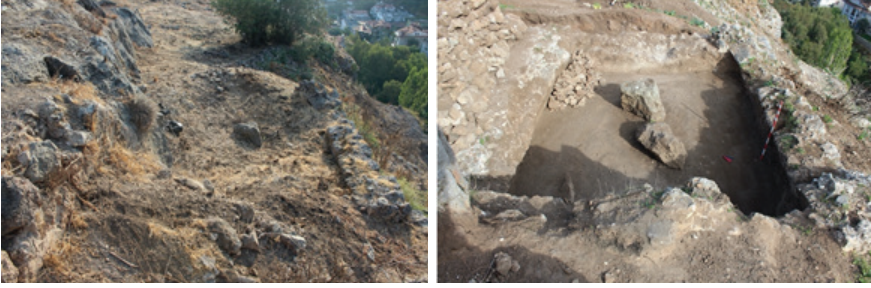
Fotoğraf 13-14. 3 No'lu Sarnıç'ın Kazı Öncesi ve Sonrası

Üst kalenin güneydoğusunda yer alan 3.60 x 5.80 m ölçülerine sahip 3 No'lu Sarnıç doğu-batı doğrultusunda dikdörtgen planlıdır. Mekânın dış duvarları 55 cm kalınlığında olup kabayonu taş ve aralarında tuğla/tuğla kırıkları kullanılarak inşa edilmiştir. Duvarları sıvalı olup kalan izlerden üzerinin beşik tonozla kapatıldığı anlaşılmaktadır (Fotoğraf 13-14).

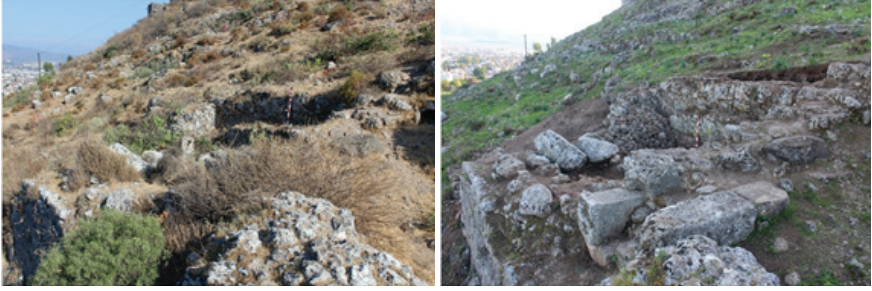
Fotoğraf 15-16. 5 No'lu Sarnıç'ın Kazı Öncesi ve Sonrası

Kalenin kuzeydoğu kısmında yer alan 5 No'lu Sarnıç surlara bitişik olarak inşa edilmiş olup 4.35 x 4.85 m ölçülerinde, doğu-batı doğrultusunda dikdörtgen planlı, içi sıvalıdır. Yapıyı alt sur duvarları dört yönden çevrelemektedir. Sur duvarlarını iç kısmında yer alan sarnıcın kabayonu taş ve düzgün tuğlalarla örülen beden duvarlarının kalınlığı 30 ile 40 cm arasında değişmektedir (Fotoğraf 15-16-17).

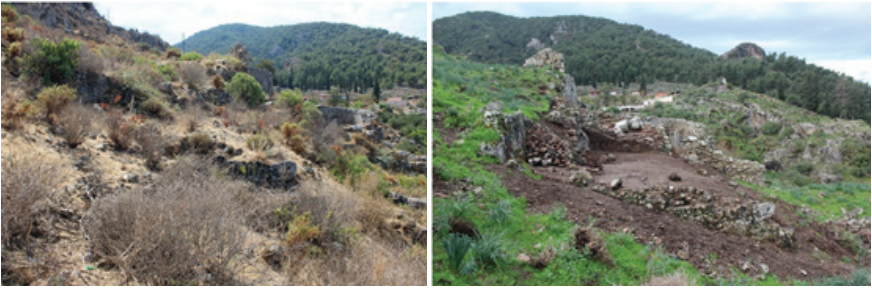
Fotoğraf 18-19. 3 No'lu Mekân'ın Kazı Öncesi ve Sonrası

Kalenin kuzeydoğu kısmındaki 3 No'lu Mekân surlara bitişik olarak inşa edilmiş, 7.00 x 11.80 m ölçülerinde doğu-batı doğrultusunda dikdörtgen planlıdır. Mekânın batı duvarında düzgün nizamlı tuğla ile yapılmış 40 cm kalınlığındadır. Mekânın güney duvarı doğal kayaya bitişik kabayonu taş ile örülmüştür (Fotoğraf 18-19).

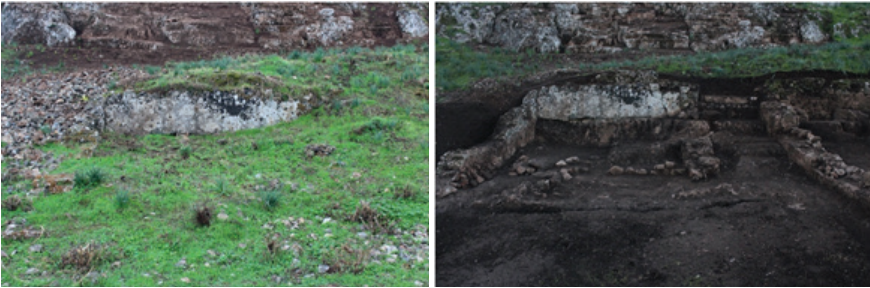
Fotoęraf 22-23. 4 No'lu Mekân'ın Kazı Öncesi ve Sonrası

Kalenin kuzey yamacında 6.60 x 7.20 m ölçülerindeki 4 No'lu Mekân, kuzey-güney doğrultusunda dikdörtgen planlıdır. Güneyden kayaya yaslanmış mekânın duvarları kabayonu ve blok taşlarla örölmüştür (Fotoęraf 22-23).

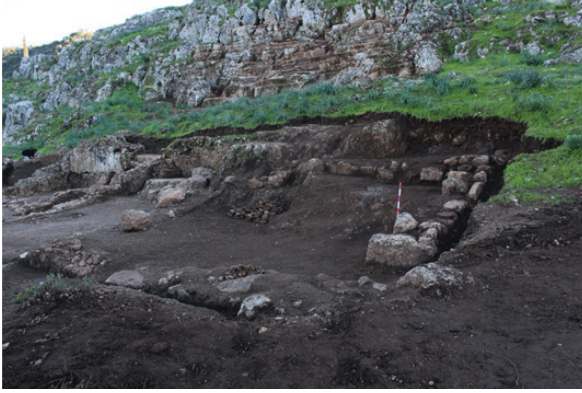
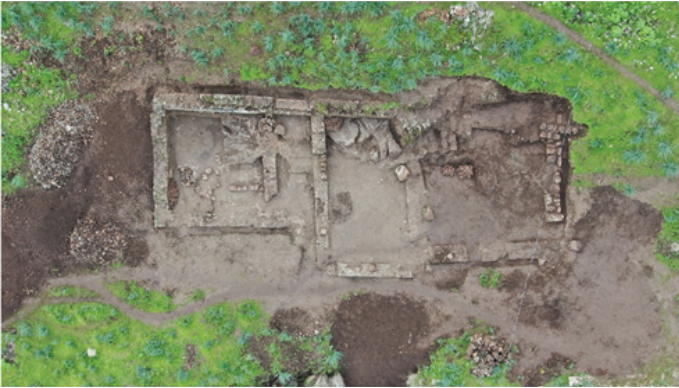
Kalenin kuzey yamacında 5 No'lu Mekân'ın batısında yer alan 6 No'lu Mekân da doğu-batı doğrultusunda dikdörtgen planlı olup güney cephesi ana kaya yaslanmıştır. Mekânın bulunduğu alanı oluşturan kaya zeminin yapısı nedeniyle farklı kot yapısı söz konusudur (Fotoğraf 25-26).

Fotoğraf 25. 5 ve 6 nolu mekânların Kazı Sonrası

Fotoğraf 26. 5 ve 6 nolu mekân'ın kuşbakışı görüntüsü

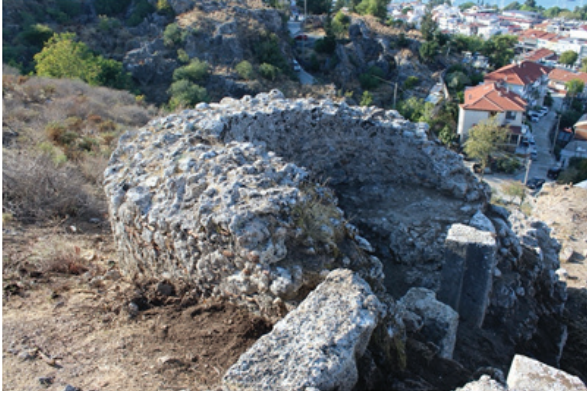
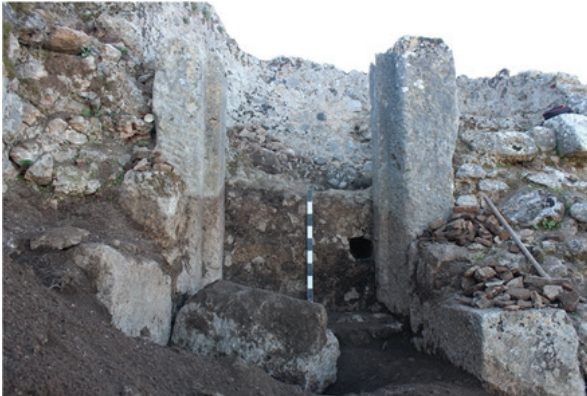
Burcun dođu cephesindeki kapı açıklığını belirginleřtirmek için yapılan temizlik çalışmasında özgün zemin kotu da belirlenmiştir. Zemindeki kayanın (kapı eřiđi) sol köşesinde kapı zıvanasının oturduđu oyuk, kaya zeminin hemen önünde basamak olarak kullanılan 90 x 45 x 50 cm ölçülerinde taş blok ortaya çıkartılmıştır. Sonraki dönemlerde burcun giriş açıklığı özgün zemin kotundan 92 cm yükseltilmiştir. Yükseltile giriş açıklığının sađ tarafında 35 cm yükseklikte, 30 cm çapında ve 125 cm uzunluğunda tahliye amaçlı bir kanal tespit edilmiştir. Bununla beraber burcun içi, 50 cm kadar yükselen bir duvar ile “U” biçiminde sarılmıştır (Fotoğraf 27-28).

Fotoğraf 27. 2 No'lu Burç'un Kazı Sonrası

Fotoğraf 28. 2 No'lu Burçta yer alan kapı

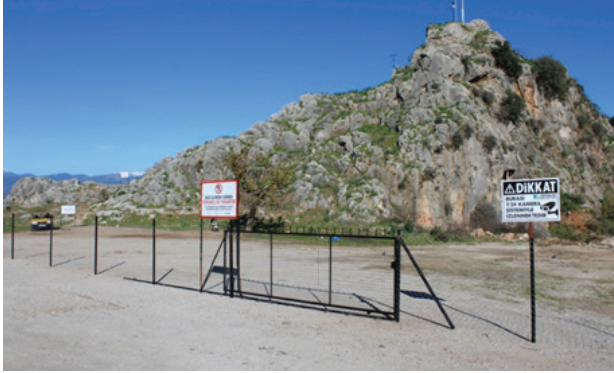
Fotoğraf 46. Kale Güvenliği İçin Yapılan Çitler

Kale ve çevresinde açıklıkların olduğu güney ve batı cephelerine izinsiz girişleri engellemek amacıyla tel çit çekilmiştir. Kaleye girişi sağlamak için batı cepheye sürgülü kapı yapılmış olup kapının iki yanına uyarı ve bilgi uyarı levhaları konulmuştur (Fotoğraf 46).
