# SİLİFKE KALESİ 2020-2021 YILI KAZI ÇALIŞMALARI

Ali BORAN<sup>1</sup>

Silifke Kalesi 2020-2021 yılı kazı çalışmaları; belgeleme, temizlik, arkeolojik kazı ve geçici koruma aşamaları olmak üzere dört aşama halinde yapılmıştır.

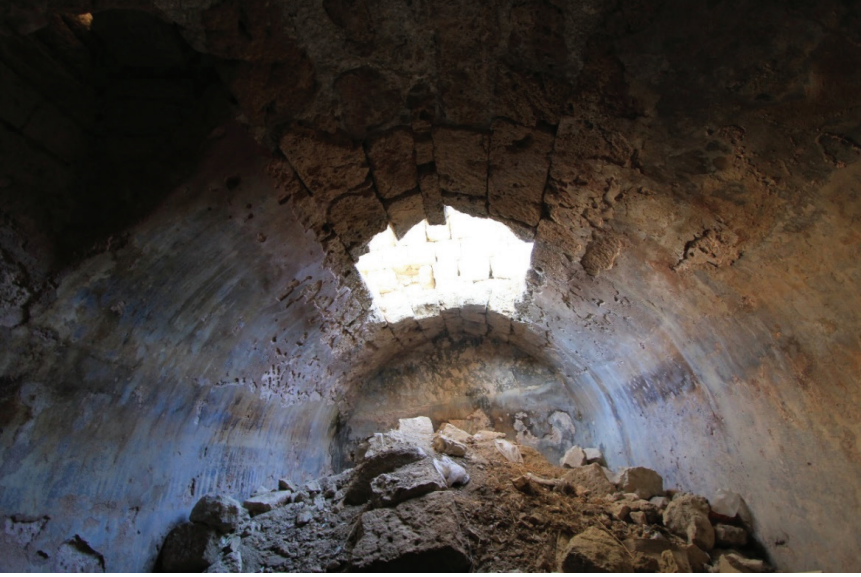
**Fotoğraf 3:** Arkeolojik kazı ve temizlik öncesi 4 Nolu sarnıç.

Caminin kuzeyinde girişi tonozu altında yer alan sarniç, 2011 yılı kazı çalışmalarında tespit edilmiş ve ilk ölçümler 2018 yılında yapılmıştır. Sarniç 2,25 x 5,20 m ölçülerindedir. Doğu-batı doğrultusunda uzanan sarniç, dikdörtgen planlı ve üzeri beşik tonoz örtülüdür. Ayrıca bu sarniç örtü kısmına kadar 0,03 m kalınlıkta pembe renkte sıvalıdır. 2019 yılında başlayan kazı ve temizlik çalışmaları sonrasında sarniç kısmen boşaltılmıştır. 2020 yılı kazı sezonunda devam eden çalışmalarda tamamen temizlenen Sarniç'in genel ölçüleri, 5,20 x 2,90 m ve 5,80 m derinliktedir (Fotoğraf 3-Fotoğraf 4).

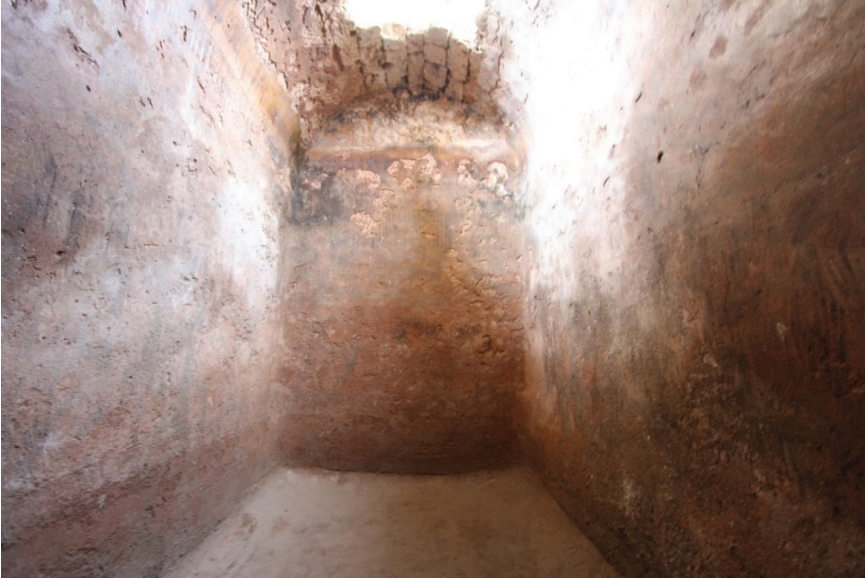
**Fotoğraf 4:** Arkeolojik kazı ve temizlik sonrası 4 Nolu sarnıç

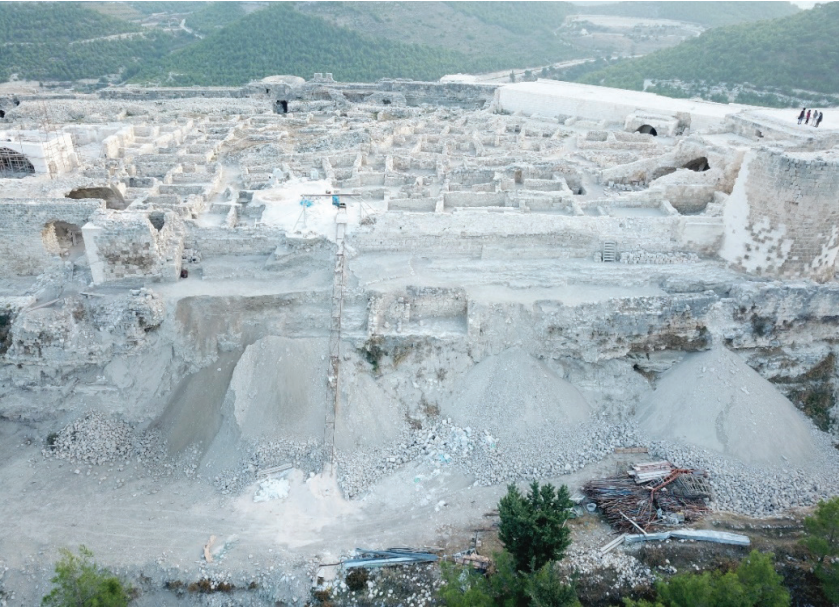
**Fotoğraf 6:** Arkeolojik kazı ve temizlik sonrası  
(A6 Mekânı doęusunda yer alan mekanlar).

Mekân; A-7 mekânının kuzey cephesine bitişik konumda yer almaktadır. 2018 yılı kazı çalışmalarında tespit edilen mekânda, 2020 yılı kazı sezonunda arkeolojik kazı çalışmalarına başlanmıştır. Yapılan arkeolojik kazı çalışmaları sonucunda açmanın ölçüleri; batı duvar düzensiz görünümde (tahrip olmuş) olup 3,30 m uzunluğunda, güney duvar, A-7 mekânının cephe duvarı olmakla birlikte 4,80 m uzunluğunda, doğu duvar ise 2,10 m uzunluğundadır. Mekân içerisinde 0,90 m seviye inilmiş, bu seviyede harcı bozulmuş halde zemin dokusu tespit edilmiş mekânın kazısı tamamlanmıştır (Fotoğraf 5-Fotoğraf 6).

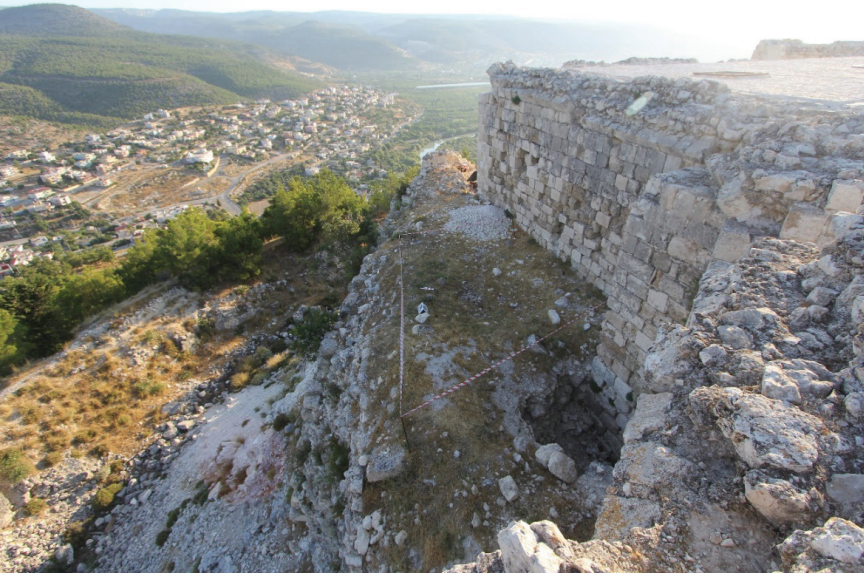
**Fotoğraf 7:** Arkeolojik kazı ve temizlik öncesi B3 1 Nolu mekân.

Mekân; A-9 mekânı kuzeyinde, A-8 mekânının batısında yer alır. Arkeolojik kazı çalışmaları sonucunda 16,20 m uzunluğunda, 6,60 m genişliğinde ki mekânda ortalama 3,25 m seviye inilmiştir. İnilen seviyede mekânın zemini tümüyle harç ile kapatıldığı görülmüştür. Bu zeminin bazı bölgelerinde tahribatlar görülmektedir.

Zemin seviyesinde güneyde yer alan duvara 4,70 m uzaklıkta, batıda ki hisar duvarına bitişik vaziyette bir sarnıç tespit edilmiştir. Bu sarnıcın iki su alma girişi birde pişmiş toprakla çevrelenmiş besleme gözü bulunmaktadır. Ayrıca sarnıcın 1,60 m kuzeyinde işlik yer almaktadır.

Arkeolojik kazı çalışmaları esnasında mekânın kuzey duvarına 4,00 m uzaklıkta A-8 mekânının batı duvarına bitişik, 0,60 m yüksekliğinde bir seki tespit edilmiştir. Seki 2,80 x 2,60 m ölçülerinde olup üzeri tuğla ve amorf seramiklerle kaplanmış vaziyettedir. Sekinin etrafı kaba yontu taş malzeme ile çevrelenmiştir. Mekândaki arkeolojik kazı çalışması bitirilmiş ve mekânın zemini koruma amacı ile toprak ile kapatılarak koruma altına alınmıştır (Fotoğraf 7-Fotoğraf 8).

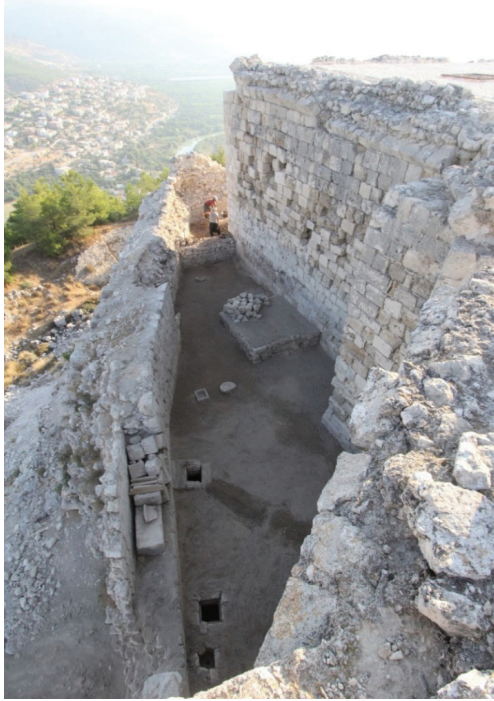
**Fotoğraf 8:** Arkeolojik kazı ve temizlik sonrası B3 1 Nolu mekân.

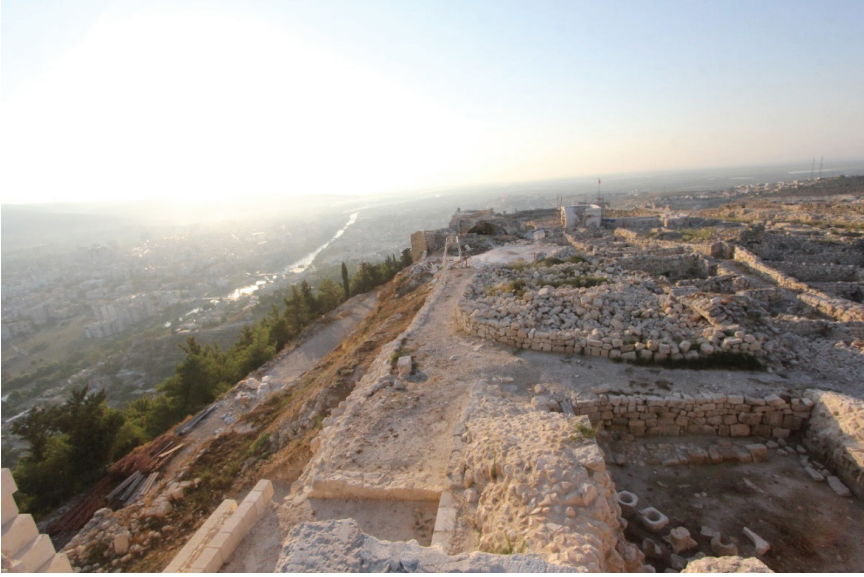
**Fotoğraf 9:** Arkeolojik kazı ve temizlik öncesi A 5 Mekânı içerisinde yer alan mekanlar.

Mekân; A-7 ve A-6 mekânlarının doğusunda yer almaktadır. Arkeolojik kazı çalışmalarına ilk etapta taş ve hafriyat temizliği ile başlanmıştır. Çalışmalar esnasında mekânın kuzeyinde dört ayrı mekân tespit edilmiş ve duvar takip sistemi ile mekânlar ortaya çıkarılmıştır. Açmanın güneyinde ise moloz taşlar temizlenmiştir. Yapılan çalışmalar sonucunda mekânın güney duvarı kısmen ortaya çıkarılmış ve A-5 mekânı içerisinde 9 adet mekân tespit edilmiştir. Bu mekânlar birbirine komşu ve benzer planı tekrar etmektedirler. Örgü sisteminde araları irili ufaklı düzgün olmayan aynı taş dizileri kullanılarak bölünmüştür. Bazı mekânların içerisinde üst kata çıkış için basamaklar olduğu tespit edilmiştir (Fotoğraf 9-Fotoğraf 10).

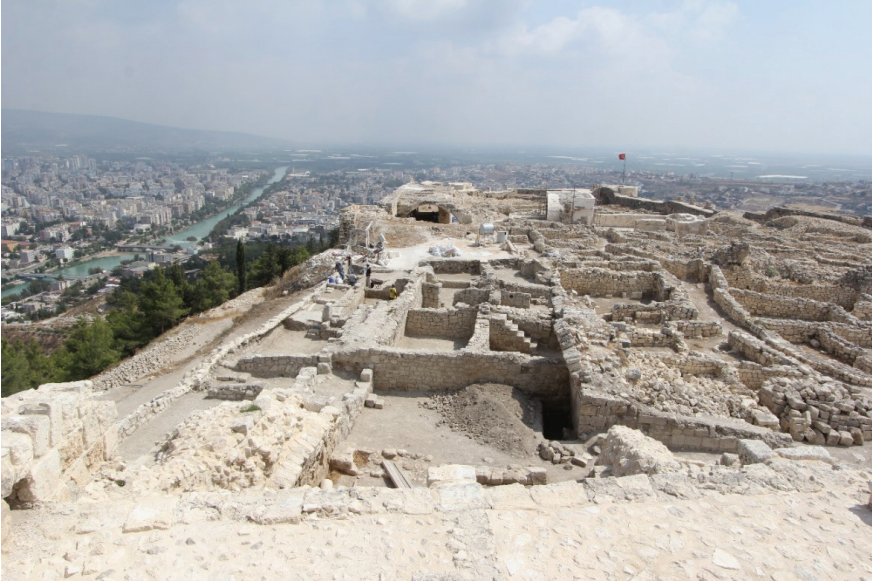
**Fotoğraf 10:** Arkeolojik kazı ve temizlik sonrası A 5 Mekânı içerisinde yer alan mekanlar.

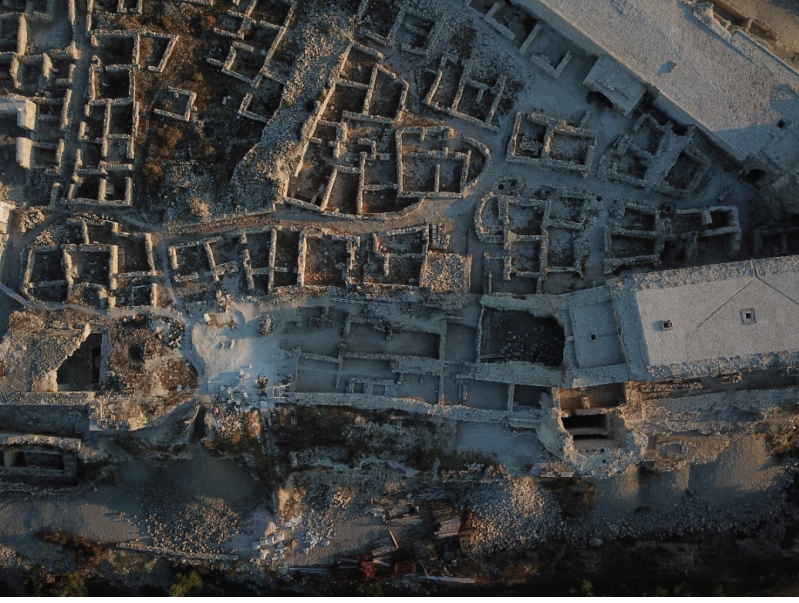
**Fotoğraf 11:** Arkeolojik kazı ve temizlik öncesi A 4 Mekanı içerisinde yer alan mekanlar.

bulunan 1,10 m genişliğinde ki kapı açıklığından giriş sağlanmaktadır. Bu açıklığın güneyinde üç basamaklı bir merdiven yer alır. Mekânın ölçüleri şu şekildedir; güney duvar 4,80 m, doğu duvar 3,50 m kuzey duvar 3,40 m batı duvar 4,40 m ve ortalama derinlik seviyesi 1,30 m'dir. Mekânda arkeolojik kazı çalışmaları tamamlanmıştır (Fotoğraf 11-Fotoğraf 12).

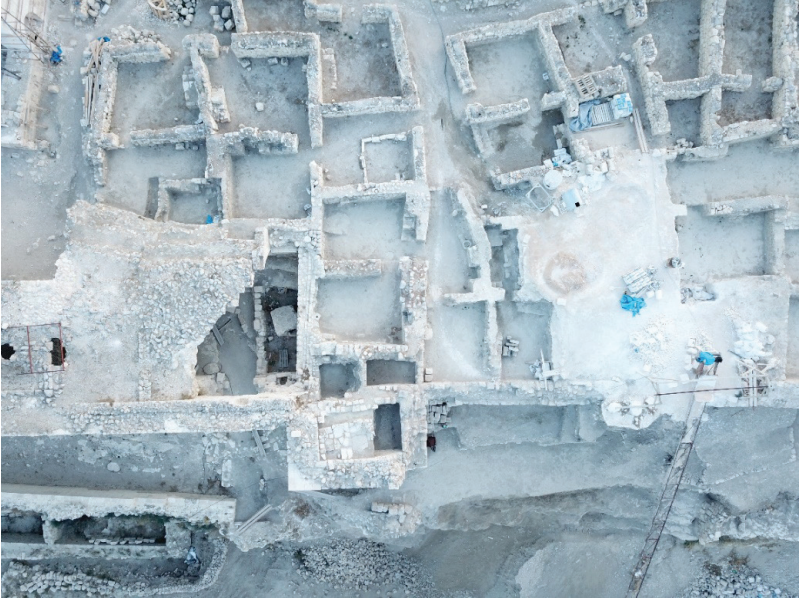
**Fotoğraf 12:** Arkeolojik kazı ve temizlik sonrası A 4 Mekanı içerisinde yer alan mekanlar.

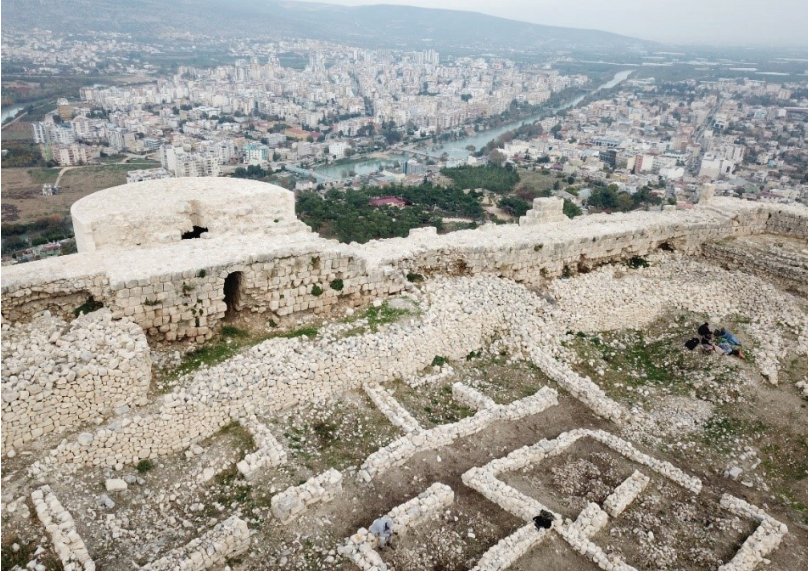
**Fotoğraf 19:** Arkeolojik kazı ve temizlik öncesi  
(A20 Burcu önünde yer alan mekanlar).

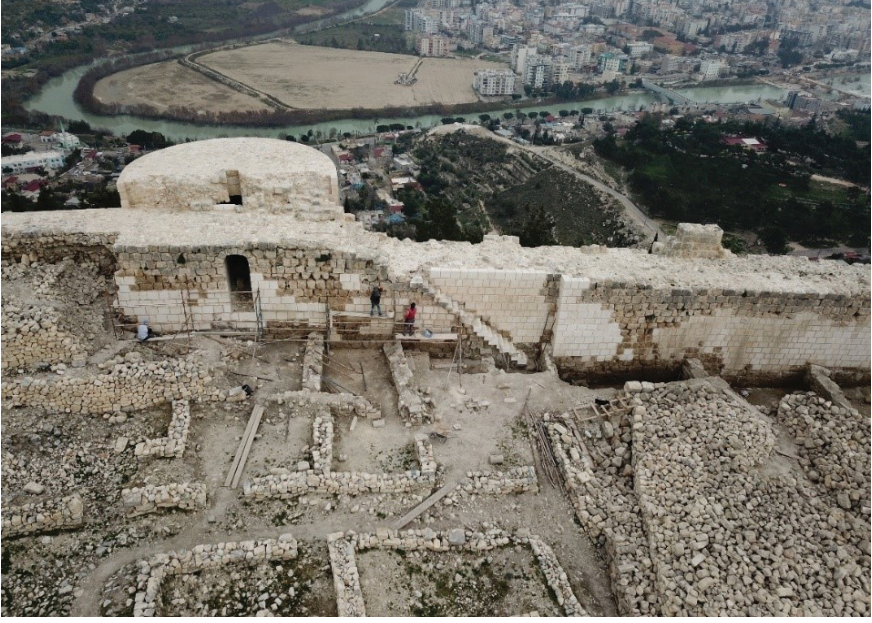
**Fotoğraf 20:** Arkeolojik kazı ve temizlik sonrası  
(A20 Burcu önünde yer alan mekanlar).
