## 2021 YILI KALEHİSAR ARKEOLOJİK KAZI ÇALIŞMALARI

**Anahtar Kelimeler:** Anadolu Seluklu, Kalehisar, Kent, Kazı, Mimari

## ARCHEOLOGICAL EXCAVATIONS OF KALEHİSAR OF 2021

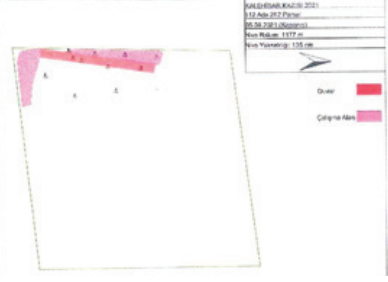
| Şekil: 1 | Fotoğraf: 3 |

10.00 x10.00 m. metre boyutlarında tespit edilen açmanın sınırları demir kazıklar ve güvenlik şeridi ile belirlendi. Sınırları belirlenen açmanın güneybatısında bir yapıya ait olabilecek duvar izleri yüzeyden tespit edilebilmektedir. Başlangıç fotoğrafları için drone ile açmanın kuşbakışı görüntüleri alındı<sup>8</sup>. A4 açmasının güneybatısında bulunan taş öbeği temizlendi aynı anda açmanın batısında kuzey güney doğrultusunda uzanan moloz taş örgüye sahip yaklaşık 1.20 m. uzunluğunda belirlenen duvarların bir kısmı -16 cm. kadar inilerek ortaya çıkarıldı. Açma içerisinden alınan taşlar yakındaki bir konuma alınarak boyutlarına göre istiflenmeye başlandı. Öğleden sonra devam eden çalışmalarda kuzey güney doğrultulu duvarın kalınlığının tespitine yönelik kazı gerçekleştirildi. Açmanın güneybatı köşesinde bir seramik kaide bulundu. Aynı kotta 4 adet seramik parça daha bulundu. Aynı zamanda açmanın kuzeyinde bulunan ikinci taş öbeği de temizlendi (Şekil: 1, Fotoğraf: 3).

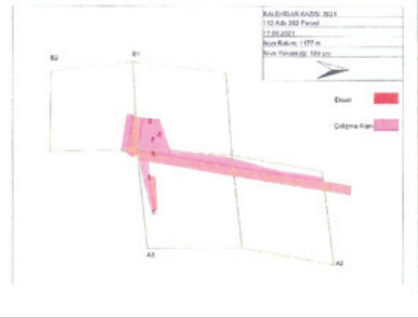
| Şekil: 2 | Fotoğraf: 4 |

A4<sup>16</sup> alanında başlangıç kodlarının alımı, drone ve fotoğraf çekimi yapıldı. Alanında güneybatı yönünde devam eden çalışmalarda batı yönüne doğru devam ettiği anlaşılan yeni bir duvar izi belirlendi. Yine bu alanda 871 kodunda (-177 m) 17.08.2021 tarihinde bir insan iskeletine rastlanıldı (Şekil:2, Fotoğraf: 4-6).

A4 alanında güneybatı yönünde, 871 (-177) kodunda rastlanan iskeletin üzerinde çalışıldı, antropolojik yönden incelenmesi için alan hazır duruma getirildi. 1.67 m. boyunda ve İslami geleneklere göre defnedildiği anlaşılmakla birlikte olağan dışı şekilde gömüldüğü anlaşıldı. Bu nedenle bölgede oluşan deprem, sel ve yangın tarihleri araştırıldı (M.S. 335, 499, 503, 506, 528, 551, 1075, 1415, 1446, 1509, 1513, 1559, 1579, 1585, 1598, , 1793, 1800, 1824, 1870, 1877, 1887, 1890, 1901, 1908, 1939, 1943 yılı depremleri ve 1619 yılı şiddetli yağmur verileri belirlendi. K. Ergin- U. Güçlü- Z. Uz 1967: 2.; A. Dündar, 2004: 2)<sup>17</sup> Güney yönünde 1042 kodunda duvar izleri biraz daha açıldı ve yüzeyde iki sikkeye rastlanıldı.

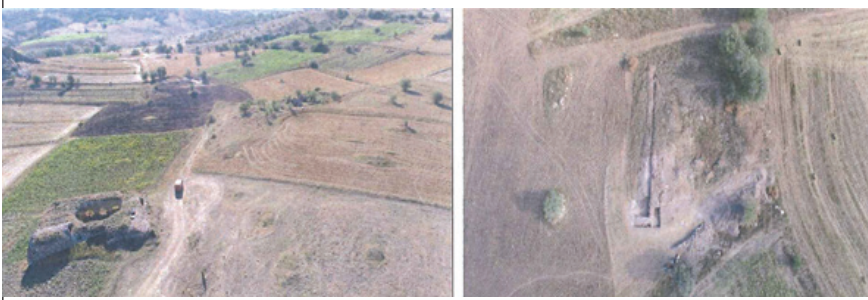
Fotoğraf:10

05 Ağustos 2021- 27 Ağustos 2021 tarihleri arasında yapılan çalışmalar 2863 sayılı yasanın 35. Maddesine uygun olarak yapılmıştır. Yukarıda açıklamaya çalıştığımız yapı (112/262 parsel) Kalehisar kentinin önemli yapılarından birisi olduğunu, Medrese- Kervansaray ile büyüklüğü/boyutları (yaklaşık 25.00x 25.00 m.), aynı düzlem üzerinde olması ve buluntuların zenginliği gösteriyor. Ayrıca 2019 yılında yaptığımız jeo-manyetik araştırmalar sonucunda belirlenen yapıların yoğun olduğu merkezde burası yani medrese- kervansaray ve 262 numaralı parselin arasında kalması, kentin bir anlamda merkezini oluşturduğu kanısını güçlendirmektedir (Fotoğraf: 10).

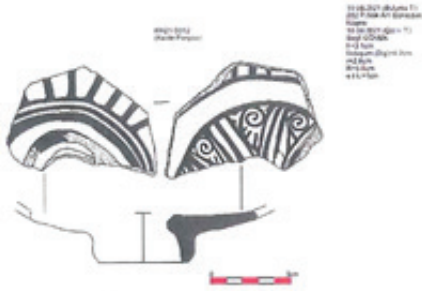
| <b>KALEHİSAR 2021</b> | |
|---|--|
| | Şekil: 4 |

| <b>KALEHİSAR 2021</b> | |
|---|--|
| <b>Ölçüler</b> | H=3.1cm, İzdüşüm(dış):4.2cm, r=2.8cm, R=5.6cm,<br>e.t.k.=1cm |

| <b>Teknik</b> | Çark yöntemi- Sgraffitto (Kazıma yöntemi) | |
| <b>Tanımı</b> | Kaide parçası. Dış yüzey koyu yeşil renkli sırlı. Hatlar kazıma tekniğinde siyah renkli olarak verilmiş. Üç sıra halindeki süsleme kuşaklarının üzerinde düz siyah hatlarla ayrılan olasılıkla dilim motifleri yer almaktadır. İç yüzey açık yeşil sırlı hatlar yine düz siyah çizgilerle verilmiş. Dikey olarak gerçekleştirilen dört sıra halinde üçgen alanların arasında atlamalı olarak sarmal motifleri yer almaktadır (Şekil: 4, Fotoğraf: 11,12). | |

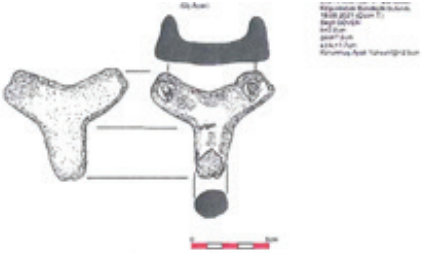
| KALEHİSAR 2021 | |
|---|---|
| | Şekil: 5 |

| KALEHİSAR 2021 | |
|---|---|
| <b>Ölçüler</b> | h=2.5cm, gen=7.9cm, e.t.k.=1.7cm, Korunmuş ayak yüksekliği=2.9cm |

| <b>Teknik</b> | Kalıp tekniği |
| <b>Tanımı</b> | Üç ayak. Açık gri renkli birisi kırılmış olmakla birlikte iki ayak sağlam durumdadır (Şekil:5, Fotoğraf:13). |

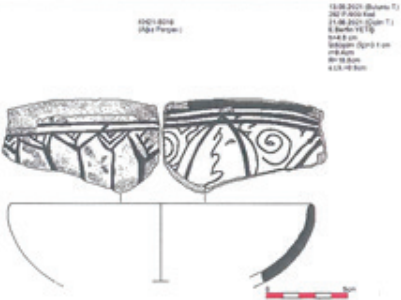
| KALEHİSAR 2021 | |
|---|---|
| | Şekil: 6 |

| KALEHİSAR 2021 | |
|---|---|
| <b>Ölçüler</b> | h=4.8cm, İzdüşüm(iç)=3.1cm, r=9.4cm, R=18.8cm,<br>e.t.k.=0.8cm |

| <b>Teknik</b> | Çark yöntemi- Sgraffitto | |
| <b>Tanımı</b> | Ağız parçası. İç ve dış yüzey açık/koyu yeşil sırlı renkte dış yüzeyde iki sıra halinde kazıma tekniği ile siyah renkle gerçekleştirilen hatların altında olasılıkla beş sıra halinde tasvir edilen ağaç motifleri yer almaktadır. İç yüzeyde hatlar açık kahverengi ile verilmiş olmakla birlikte üçgen alanlar içerisinde sarmal motifleri ile birlikte dalgalı motifler yer almaktadır (Şekil:6, Fotoğraf:14,15). | |

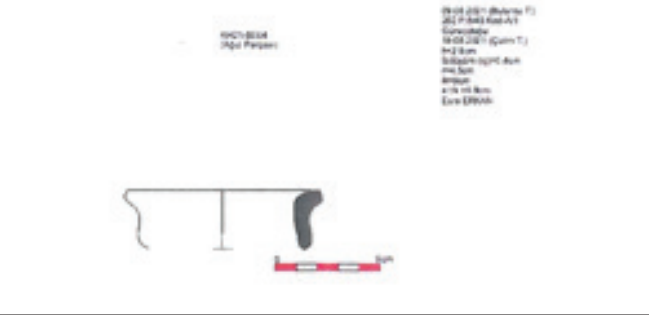
| <b>KALEHİSAR 2021</b> | |
|---|--|
| | Şekil: 7 |

| <b>KALEHİSAR 2021</b> | |
|---|--|
| <b>Ölçüler</b> | h=2.5cm, İzdüşüm (iç):0.4cm, r=4.5cm, R=9cm,<br>e.t.k.=0.9cm |

| <b>Teknik</b> | Çark yöntemi- Kazıma yöntemi (Sgrafitto) |
| <b>Tanımı</b> | Ağız parçası iç ve dış yüzey açık yeşil renkte sırlı. İri gözeneklerden oluşan düzenlemeye sahip (Şekil:7, Fotoğraf:16). |
