OSMANLI'NIN GEÇ DÖNEM SİVİL MİMARİ ÖRNEKLERİNDEN BURDUR TAŞODA KONAĞI

Serkan KILIÇ¹

FROM LATE OTTOMAN CIVIL ARCHITECTURE EXAMPLES BURDUR TAŞODA MANSION

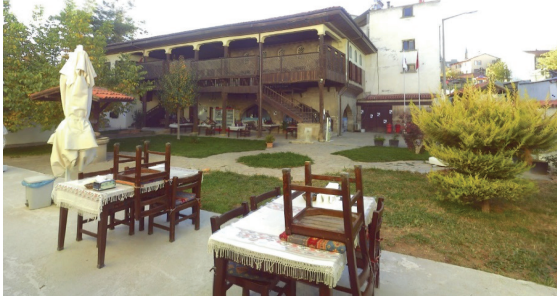
Şekil 4: Taşoda Konağı'nın genel görünümü

Konakta ana inşaa malzemesi kesme taş ve moloz taş, kerpiç ve ahşap; zemin döşemelerinde kayrak taşı; pencere kapaklarında, dolap nişlerinde, merdivenlerde, tavan ve kapılarda ahşap; süslemeler ve pencere şebekelerinde alçı; pencere parmaklıklarında demir; çatı kaplamasında ise kiremit malzeme kullanılmıştır. Avluda yer alan çeşmede ise taş malzeme tercih edilmiştir. Konağın duvar kalınlığı alt katta ortalama 0.60 m, üst katta ise ortalama 0.30 m'dir (Şekil 4).

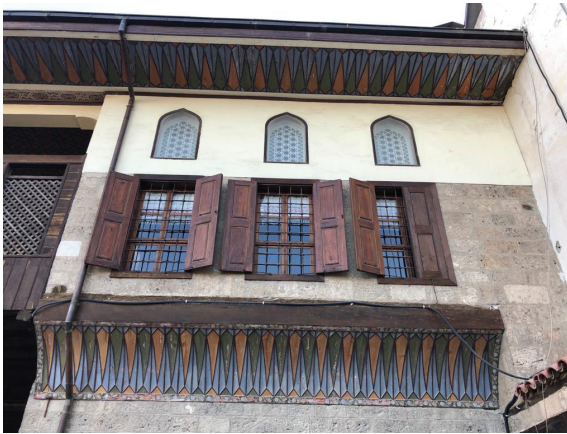
Şekil 6: Taşoda Konağı kahvaltılı salonunun güney cephesinde, sivri ke-
merin üzerinde yer alan birinci katın çıkma altı

İki katlı olarak tasarlanmış olan Taşoda Konağı, geniş bir avlu içerisinde yer almaktadır. Avluya, kuzey yönde açılan lentolu bir kapıdan girilmektedir. Konağın zemin katını, mutfak, kiler, kahvaltı salonu ve bir adet depo oluşturmaktadır. Kuzeyde bulunan kahvaltı salonu 8.05x4.70 m ölçülerinde dikdörtgen planlıdır (Şekil 5). Mekân, doğu cephede iki; kuzey cephede ise tek sıra sivri kemerle revaklı olarak düzenlemiştir. Kemerler, kesme taşla örülmüştür. Mekânın üst örtüsü, kirişleme ahşap düz tavan şeklinde tasarlanmıştır. Salonun zemini ise kayrak taşlarıyla kaplanmıştır. Kahvaltı salonunun güney cephesinde, sivri kemerin hemen üzerinde yer alan birinci katın çıkma altı iç bükey formda tasarlanmıştır. İç bükey form, ince bir silmeyle çerçeve içerisine alınmış olup silmenin yüzeyi kalemişi tekniğinde, kıvrık daldan çıkan beyaz ve kırmızı renkte lale ve çiçek motifleriyle doldurulmuştur. Çerçeve içerisine alınan yüzey ise ince ahşap çıtaların çakılmasıyla oluşturulan stilize edilmiş selvi motifleriyle hareketlendirilmiştir. Selvi motiflerinin içi açık mavi renkte, aralardaki boşluklar ise atlamalı olarak kahverengi ve yeşil renkte boyanmıştır (Şekil 6).

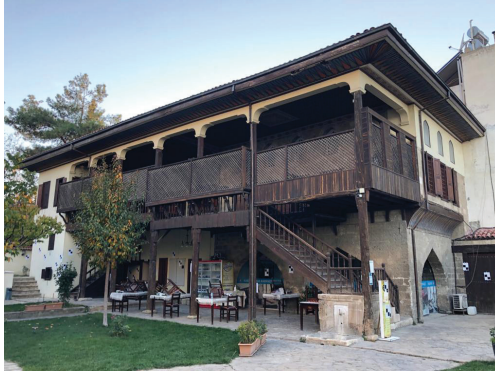
Şekil 7: Taşoda Konağı zemin katta avluya açılan mekânlar, merdiven ve çeşme

Konağın birinci katına kuzeydoğu ve güneydoğu köşelerdeki ahşap merdivenlerle çıkılmaktadır. Kuzeydoğudaki merdiven sahanlığının hemen altında, kesme taştan inşa edilmiş bir adet çeşme bulunmaktadır (Şekil 7). Çeşme, günümüzde halen kullanılmaktadır. Nişsiz ve düz cepheli olarak tasarlanan çeşme, kesme taştan yapılmıştır ve konağın güneyinde yer almaktadır (M. Denктаş 2000; M. Denктаş 2010). Çeşme, süsleme açısından sade tutulmuş olup ön yüzü, ters "U" yönünde tek sıra kalın bir silmeyle çerçeve içerisine alınmıştır. Çeşmenin merkezine konumlandırılan ayna taşı mermer malzemeden yapılmıştır. Ayna taşının alt ve üstte olmak üzere iki adet musluk yuvası açılmıştır. Alttaki musluk günümüze ulaşmamıştır. Musluk yuvaları, çökertme tekniğinde yuvarlak kemerle çerçeve içerisine alınmıştır. Musluktan akan su, çeşmenin hemen önündeki yalağa dolmaktadır.

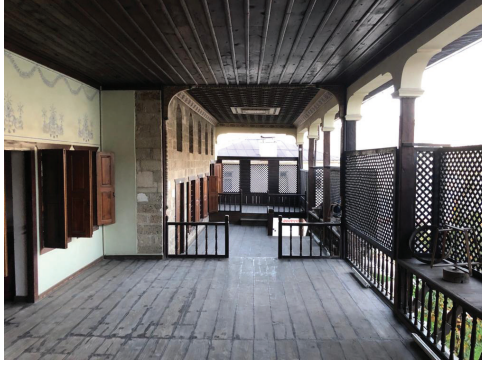
Şekil 8: Taşoda Konağı'nda sofanın genel görünümü

Konağın birinci katı, geniş saçağa sahip olan ahşap kırma çatıyla örtülmüştür. Saçakların iç yüzü, birinci katın çıkma altında yer alan benzer süslemelerle hareketlendirilmiştir. Konağın doğu cephesi, sundurmalı olarak tasarlanmıştır. Ahşap sundurma toplam altı adet ahşap direk tarafından desteklenmektedir. Direkler arasına Bursa tipi kemerler atılmıştır. Köşkün birinci katı; köşk, baş oda, bir adet sofa, üç adet oda ve bir adet gelin odasından meydana gelmektedir. Bütün odalar, sofaya açılmaktadır. Kuzeydoğu köşedeki merdivenden sofaya çıkılmaktadır. Sofanın hemen kuzeyinde köşk bölümü bulunmaktadır. Köşkün kuzey ve doğu cepheleri, ahşap çitalarının çapraz yönde atılmasıyla oluşturulmuş kafeslerle sınırlandırılmıştır. Kafeslerin hemen altı kısımlarında ise maşrabiye tekniğinde işlenmiş ahşap korkuluklar yer almaktadır (Şekil 8).

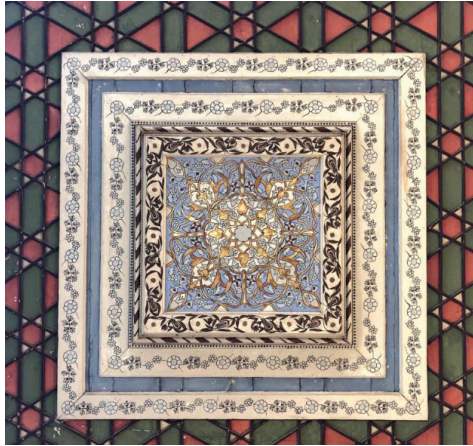
Şekil 9: Sofada yer alan köşkün tavan göbeği

Ahşap düz tavanla örtülü olan köşkün tavan göbeği oldukça dikkat çekicidir. Tavan göbeği, dıştan içe doğru daralan dört sıra kare formlu ahşap silmeyle oluşturulmuştur. Dıştaki birinci ve ikinci silmenin yüzeyi; sarı, kahverengi ve beyaz renklerde, kalemişi tekniğinde, bahar açmış çiçek dallarıyla süslenmiştir. Diğer silmelere nazaran daha ince tutulan üçüncü silmenin yüzeyi, kahverengi çizgilerle doldurulmuştur. Dördüncü silmenin yüzeyi ise yine kahverengi renkte lale motifleriyle süslenmiştir. Tavan göbeğinin merkezi, yine kalemişi tekniğinde, içten dışa doğru genişleyen dört sıra sekiz kollu çiçek motifiyle bezenmiştir. Çiçek motifleri palmet ve rumi motifleriyle zenginleştirilmiştir. Bu kompozisyonun oluşturulmasında kırmızı, mavi, sarı ve beyaz renkler tercih edilmiştir. Tavanın geri kalan kısımları, çapraz yönde atılan çıtaların meydana getirdiği kasetlerle hareketlendirilmiştir. Kasetlerin kesişme yerleri, altı kollu yıldız ve altıgen formlarıyla süslenmiştir. Kasetler kırmızı ve yeşil renkte, altıgenlerin yüzeyi ise kırmızı renkte boyanmıştır. Tavanın korniş kısımları, dört yönden geniş bir silmeyle çerçeve içerisine alınmıştır. Silmelerin yüzeyi, beyaz zemin üzerine kırmızı renkte içe içe geçmiş şemse motifi ile bezenmiştir. Şemselerin içleri ise mavi renkte palmet motifleri ile doldurulmuştur. Şemse motiflerinin aralarına denk gelecek şekilde konumlandırılan düğüm motifleri, beyaz ve mavi renk kullanılarak çizilmiş olup şemse motiflerini birbirine bağlamaktadır. Düğüm motiflerinin alt ve üst kısımlarında ise kahverengi yapraklar yer almaktadır. Bu kompozisyon, atlamalı olarak silmenin bütün yüzeyini süslemektedir (Şekil 9).

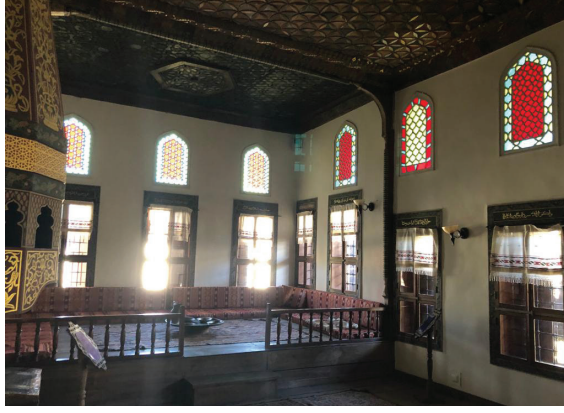
Şekil 10: Taşoda Konağı'nın baş odasından genel görünüm

formlu ve sivri kemerlidir. Odanın batı duvarının merkezinde davlumbazlı ocak nişi, her iki yanında ise ikişer adet dolap nişleri yer almaktadır. Dolap nişlerinin ahşap çerçeveleri ile dolap niş kapaklarının yüzeyleri kalemişi tekniğinde, kıvrık dal çiçek ve lale motifleriyle süslenmiştir (Şekil 10). Ocak nişinin hemen güneyi ile kuzeyindeki dolap nişlerinin alınlıkları ve alt kottaki pencere alınlıklarında, alçı kabartma tekniğinde oluşturulmuş ve süslü hatla yazılmış birer satırlık konağı ve konak sahibini öven methiyeler yer almaktadır. Bu yazıların bazı kısımları zamanla dökülmüş, bazıları ise yanlış restorasyon sonrasında okunamayacak duruma gelmiştir (Şekil 11). Batı duvarının merkezine konumlandırılan ocak nişi davlumbazının dış yüzeyi, dört sıra kalemişi tekniğinde, geometrik ve bitkisel süsleme kompozisyonuyla hareketlendirilmiştir. Davlumbazın alt kısmı, dilimli sivri kemer şeklinde düzenlenmiştir. Bu kısmın yüzeyi altın yıldız kullanılarak kıvrık dal motifleriyle süslenmiştir. Hemen üstteki kademe, ahşap oyma tekniğinde işlenmiş iki dilimli kemerlerle hareketlendirilmiştir. Kemer dışında kalan yüzeyler, dikey altıgen formlarıyla süslenmiştir. Bu kompozisyonun üzerinde ise kırık çizgilerin birbirine geçmesiyle oluşturulmuş altıgen formlu motifler yer almaktadır. Altın yıldızla oluşturulmuş bu motifler, bir sıra bordürle çerçeve içerisine alınmıştır. Bordürün yüzeyi, yeşil renk zemin üzerine açık mavi renkteki kıvrık dallardan çıkan çiçek motifleriyle süslenmiştir. Dördüncü kademede, sarı renkte panolara ayrılmıştır. Her panonun içi, yine sarı renkte, stilize edilmiş vazolardan çıkan kıvrık dallarla bezenmiştir. Ancak bu süslemeler orijinal değildir.

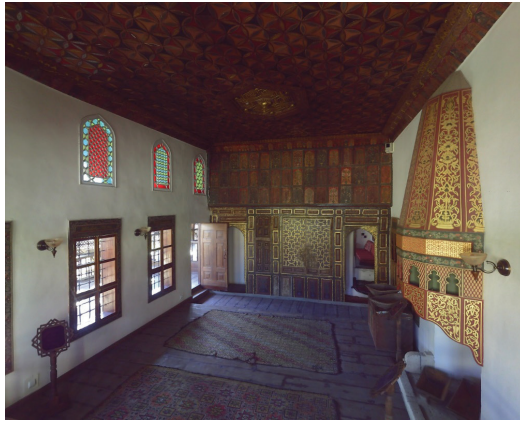
Şekil 12: Baş odada yer alan sekiden yüklüğün görünümü

Baş odanın güney duvarı, tavana kadar kalemişi süslemelere tabi tutulmuştur. Duvarın doğu köşesinde bir adet, basık kemerli kapı formunda niş bulunmaktadır. Duvarın merkezinde yüklük, batısında ise bir adet basık kemerli kapı yer almaktadır. Bu kapıdan, güneydeki diğer bir odaya geçilmektedir. Yüklüğün doğu yöndeki tek kanatlı ahşap dolap kapağı, ahşap çıtalarla oluşturulmuş dikey dikdörtgen formlu panolarla hareketlendirilmiştir. Panoların yüzeyi ve çevresi silik de olsa bitkisel kalemişi süslemelerle bezenmiştir. Hemen batıdaki yüklüğün dolap kapağı ise iki kanatlı olarak düzenlenmiştir. Kapağın yüzeyi, ahşap ince çıtaların çakılmasıyla oluşturulan stilize edilmiş düğüm motifleriyle süslenmiştir. Düğüm motiflerinin araları ise kıvrık daldan çıkan çiçek ve tomurcuk motifleriyle doldurulmuştur. Bu bölümler dışında kalan kısımlar, dikey ve yatay dikdörtgen panolara ayrılmış ve hem panoların yüzeyi hem de dışta kalan kısımlar

yoğun bir şekilde bitkisel süslemelerle hareketlendirilmiştir. Yüklüğün üst kısmından başlayarak tavana kadar olan bölüm, dikey ve yatay yönde atılan kalın çıtalarla kasetlere ayrılmıştır. Kasetleri oluşturan çıtaların yüzeyi, yine bitkisel kalemişleriyle süslenmiştir. Her kasetin yüzeyine, kalemiş tekniğinde sivri kemer formu çizilmiştir. Sivri kemerlerin içi ise vazolar- dan çıkan mavi, kırmızı, sarı ve yeşil renkteki kıvrık dal ve çiçek motif- leriyle doldurulmuştur. Bazı kemerlerin içi, yoğun tahribattan dolayı silik durumdadır (Şekil 12).

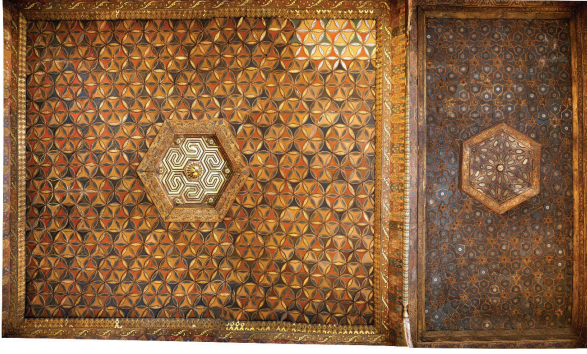
Şekil 13: Taşoda Konağı'nın baş odasındaki tavan süslemeleri

Baş odanın hemen güneyindeki tavan süslemesi, köşk ve seki üstü tavan süslemesine nazaran daha zengin tutulmuştur. Tavan, seki üzerini ör- ten tavadaki gibi iki sıra bordürle çerçeve içerisine alınmıştır. İçten birinci sıradaki bordürün yüzeyi altın yaldızla, ters ve düz olarak düzenlenmiş palmet motifleriyle süslenmiştir. İkinci sıradaki bordür ise pembe renkteki

çiçek motifleri ile altın yıldızlı rumi motifleriyle doldurulmuştur. Tavanın merkezinde, altıgen formlu bir göbek yer almaktadır. Altıgeni oluşturan ahşap çıtaların yüzeyi iki sıra silmeyle hareketlendirilmiştir. Her iki silmenin yüzeyi kalemişi tekniğinde, sarı renkli zemin yüzeyine mavi, kırmızı ve yeşil renkle çizilen bahar açmış çiçek dallarıyla süslenmiştir. Göbeğin merkezinde, ahşap kabartma tekniğinde işlenmiş bir adet sarkıt yer almaktadır. Sarkıtın yüzeyi, sarı renkte boyanmıştır. Göbeğin çevresi ise altı kollu yıldız motifleriyle süslenmiştir. Yıldız kollarının yüzeyi, ince ahşap çıtalarla meydana getirilen ve meandır motifini andıran geometrik geçmelerle doldurulmuştur. Yıldız kollarının aralarına ise birer adet çarkıfelek motifli sarkıtlar yerleştirilmiştir. Tavanın göbek dışında kalan bölümleri, yine ahşap çıtalar kullanılarak ve birbirini takip eden daire içerisine alınmış altı yapraklı çiçek motifleriyle süslenmiştir. Yaprakların yüzeyi mavi ve sarı, dışta kalan kısımlar ise mavi, sarı ve kırmızı renkte boyanmıştır. Tavanın korniş kısımları, kalemişi tekniğinde panolara ayrılmıştır. Panoların yüzeyi pembe, mavi, kırmızı ve sarı renkteki vazolardan çıkan ve aynı renkteki kıvrık dal ve çiçek motifleriyle bezenmiştir (Şekil 13).

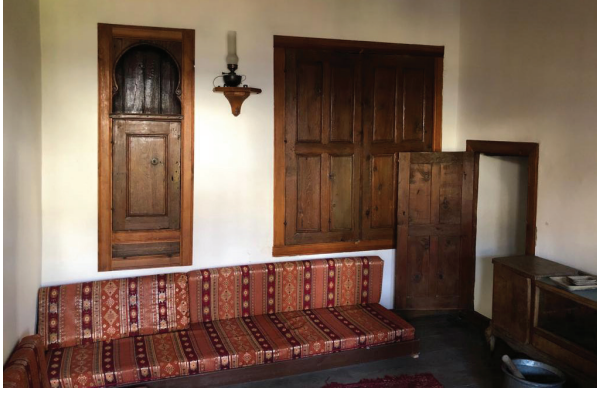
Şekil 14: Taşoda Konağı'ndaki baş odanın güneyindeki oda

Baş odanın güneybatı köşesinde yer alan basık kemerli kapıdan güneydeki odaya geçilmektedir. Süsleme açısından sade tutulan odanın batı cephesinde iki adet dolap nişi yer almaktadır. Odanın doğu cephesinde iki adet dikdörtgen formlu pencere bulunmaktadır. Cephenin güney köşesine ise lentolu bir kapı konumlandırılmıştır. Bu kapı, sofaya açılmaktadır (Şekil 14). Odanın hemen güneyinde bulunan mekâna, sofadan girilmektedir. Odanın batı duvarında iki adet dolap nişi yer almaktadır. Doğu duvarında ise iki adet dikdörtgen formlu pencere ve hemen güneyinde mekâna girişi sağlayan lentolu kapı bulunmaktadır.

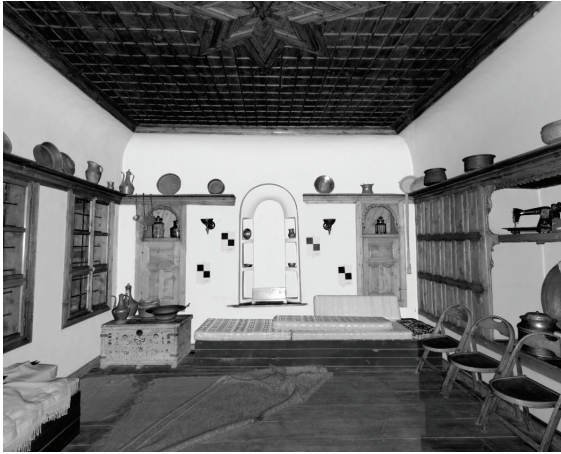
Şekil 15: Taşoda Konağı gelin odası

Konağın gelin odası, güney batı köşede yer almaktadır. Odaya kuzey duvarın doğu köşesine açılan lentolu kapıdan girilmektedir. Mekânın üzeri, ahşap düz tavanla örtülmüştür. Tavan göbeği, ahşap çıtalarla oluşturulan sekiz kollu yıldız motifleriyle süslenmiştir. Göbeğin dışında kalan bölümler ise yine ahşap çıtaların çakılmasıyla meydana gelen kare formlu kasetlerle hareketlendirilmiştir. Odanın doğu ve batı cepheleri benzer şekilde düzenlenmiştir. Her iki cephede üç adet niş yer almaktadır. Ortadaki niş açık tutulmuşken, yanlarda bulunan nişler kapaklı olarak tasarlanmıştır. Kuzey cepheye ise iki adet dolap nişi açılmıştır. Oda, güney cephe ile doğu cepheye açılan dikdörtgen pençelerle aydınlatılmaktadır (Şekil 15).
