İZMİR-ÇEŞME, ESKİ ÇEŞME (İSMAİLOBASI) KÖYÜ CAMİİ KORUMA UYGULAMALARI

İZMİR-ÇESME, ESKİ ÇESME (İSMAİLOBASI) VILLAGE MOSQUE PROTECTION APPLICATIONS

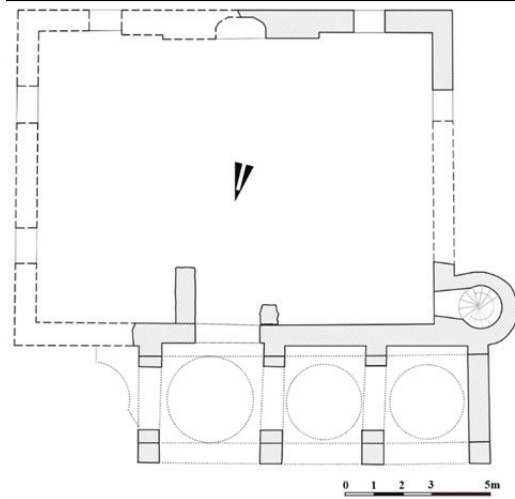
Şekil 1- Eski Çeşme (İsmailobası) Köyü Camii. Rölöve planı
(Umart Mimarlık'tan işlenerek).

Cami, 13.75mX10.00m boyutlarında enine dikdörtgen planlı bir harim, kuzeyindeki son cemaat yeri ve batı cephesinin kuzey ucundaki minareden oluşmaktadır (Şek.1,2). Düzgün kesme taş ve kabayonu taşlarla inşa edilen yapının ibadet mekânı duvarları büyük ölçüde yıkılmış, son cemaat yerinin sadece üç birimi korunabilmiştir. Taş+tuğla almaşık örgüsüyle dikkat çeken minaresinin de sadece kürsü ve gövdesinin az bir bölümü günümüze ulaşabilmiştir. Harimin boyutları ve duvar kalınlıkları dikkate alındığında üzerinin düz ahşap tavan ve kırma çatı ile örtülü olduğunu kabul etmek mümkündür. Son cemaat yeri dört birimlidir. Doğudaki yıkılmış birimde kubbe geçişleri testere dişi dolgulu pendentiflerle, diğer üç birimde ise sade pendentiflerle sağlanmıştır. Rahmi Hüseyin Ünal, son cemaat yerinin özgünde beş birimli olabileceğini belirtmesine karşın bunu destekleyecek herhangi bir veri yoktur. Harim girişi, batıdan doğuya doğru diğer birimlere oranla daha büyük bir kubbe ile örtülü üçüncü birimdedir. Ancak girişin mihrapla yaklaşık aynı eksende olmasını sağlamak için birimin girişindeki duvarı ortalamadığı, simetri kaygısı güdülmeyeceği görülmektedir. Ayrıca, batıdaki birimin kısmen minare kürsüsünü de kapsayacak şekilde batıya doğru uzatıldığı ve bu uygulamanın birim sayısını arttırdığı dikkati çekmektedir. Dolayısıyla son cemaat yerinin özgünde dört birimli olarak

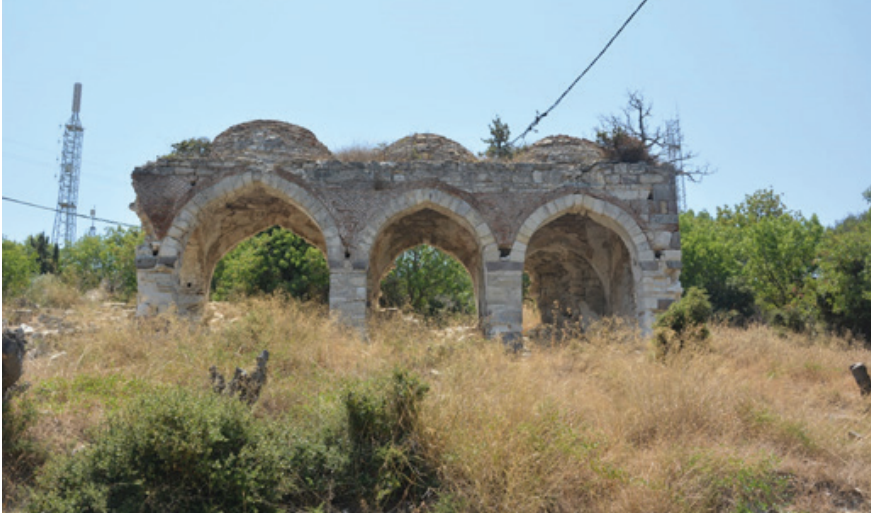
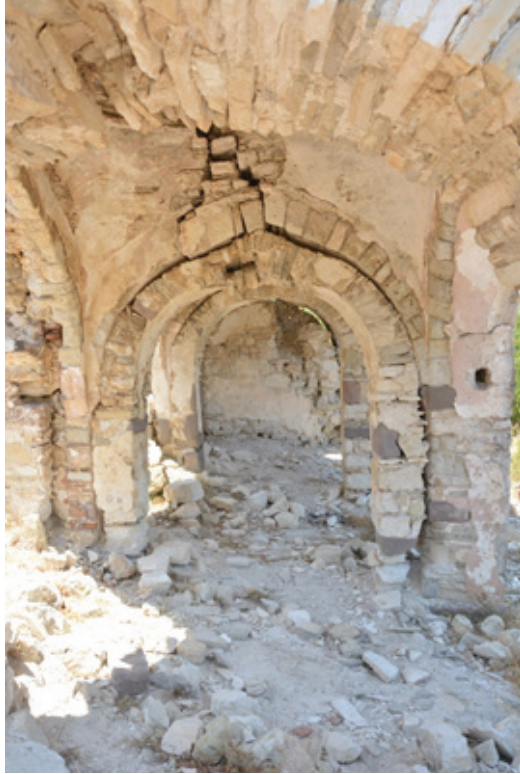
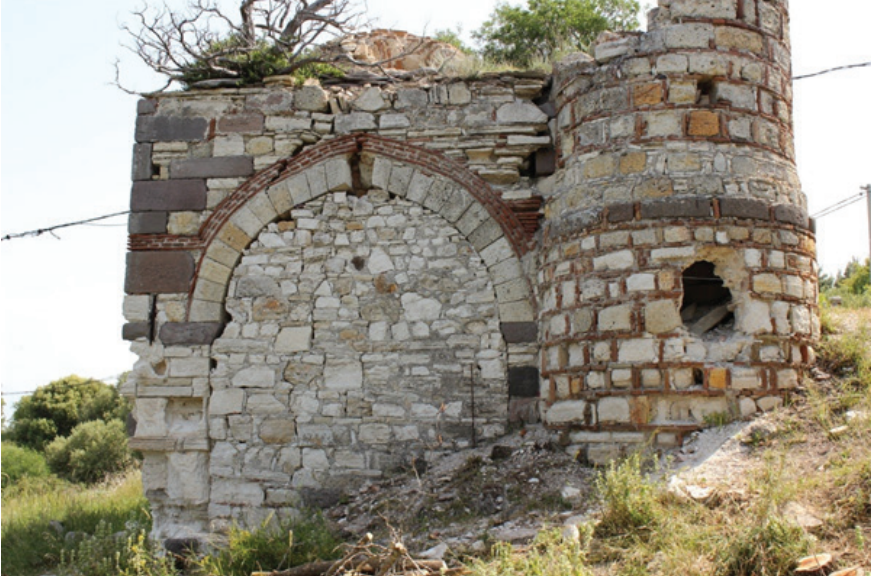
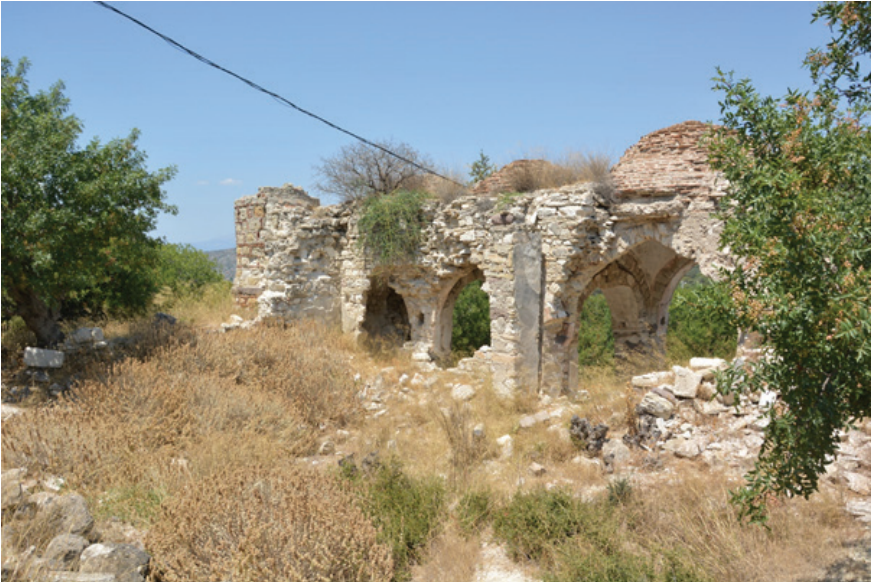
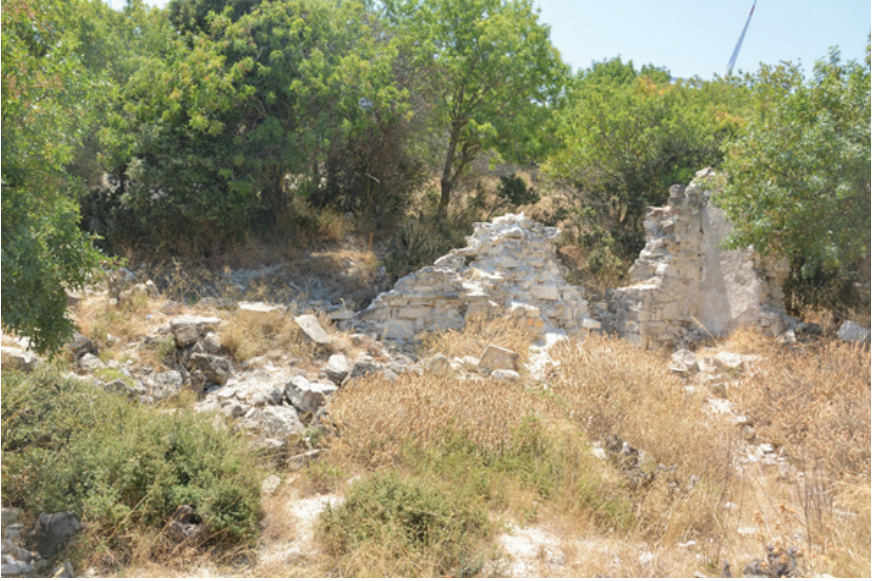
Yapı olasılıkla büyük bir depremde hasar görmüş, özellikle harim doğu duvarı, son cemaat yeri doğu birimi ve minare gövdesinin büyük bölümü yıkılmıştır (Fot.6-10). Harim girişinin hemen doğusunda mevcut duvar kalıntısı, meydana gelen hasardan sonra harimin doğu kesiminin kullanımından vazgeçildiğini, 8.25mX10.00m boyutlarındaki batı kesiminin kullanıldığını düşündürmektedir. Bu müdahale sırasında harim batı duvarının kuzey ucunda yer alan minare girişinin de örülerek kapatıldığı anlaşılmaktadır. Ekonomik yetersizlikten kaynaklandığını düşündüğümüz bu gelişigüzel uygulamalar sırasında son cemaat yeri kemerlerini güçlendirmek amacıyla kemer içlerine ikinci birer kemer örülmüş, batı birimin özgünde açık olan kemer aralığı da örülerek kapatılmıştır. Yapının kuzey-doğu ve kuzeybatısında mevcut az sayıda mezar taşı bu kesimlerde bir hazirenin varlığını kanıtlamaktadır. Bitki ve moloz temizliği sırasında yazısız baş ve ayak taşlarının yanı sıra az sayıda in-situ olmayan yazılı mezar taşı da bulunmuştur. Yazılı mezar taşlarının tümü 18. yüzyıla aittir. Bu durum, köydeki nüfusun 18. yüzyıldan sonra büyük ölçüde azaldığını akla getirmektedir. Ancak bu kesimlerde yapılacak kazı çalışmaları sonucunda bilgilerimizi değiştirebilecek daha fazla mezar taşına ulaşma olasılığı da gözden ırak tutulmamalıdır.

Köydeki nüfusun azalması sonrasında kaderine terk edildiği anlaşılan cami ciddi bir tahribat yaşamış, daha önceden yıkılarak büyük ölçüde kaybolan doğu duvarının yanı sıra güney ve batı duvarlarında da önemli kayıplar meydana gelmiş ve gerek harim gerekse son cemaat yeri molozlarla dolmuştur. Daha önceki bir onarımda ikinci birer kemerle güçlendirilen son cemaat yeri kemerleri ve kubbelerinde önemli yapısal çatlaklar oluş-

muştur. Harimi girişine ait basık kemerin sadece batıdaki bir parçası korunabilmiştir. 1980'li yıllarda hayli sağlam durumda oldukları görülen son cemaat yeri kemer köşeliklerindeki 15. yüzyıla özgü zencirek ve kazayağı gibi motiflerden oluşan tuğla süslemeler de tahrip olmuştur.

Fot. 6- Eski Çeşme (İsmailobası) Köyü Camii. Kuzeyden genel görünüş. (2018).

Fot. 7- Eski Çeşme (İsmailobası) Köyü Camii. Kuzeyden genel görünüş. (2018).

Fot. 8- Eski Çeşme (İsmailobası) Köyü Camii. Son cemaat yerinin batı kesimi ve minare. (2018).

Fot. 9- Eski Çeşme (İsmailobası) Köyü Camii. Harimin kuzeyden genel görünüşü. (2018).

Fot. 10- Eski Çeşme (İsmailobası) Köyü Camii. Harimin güneybatı kesimi. (2018).

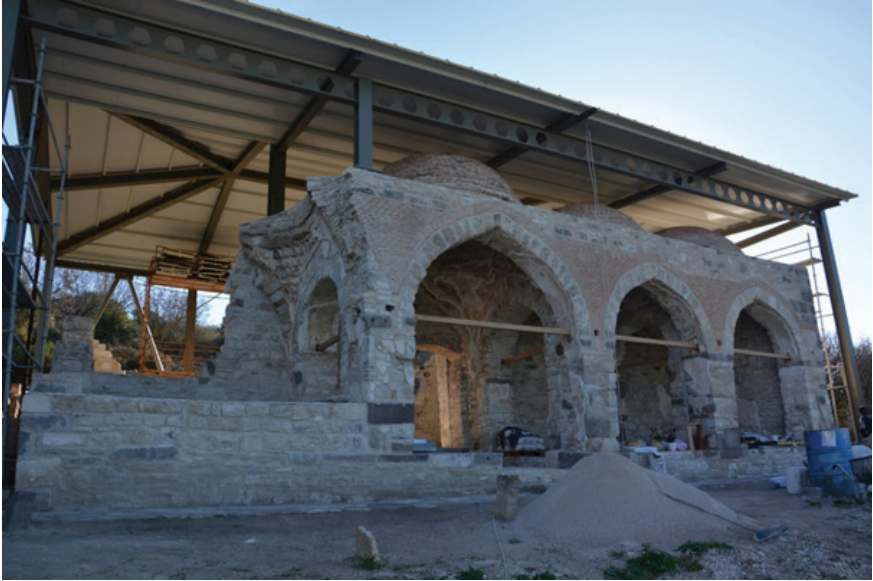
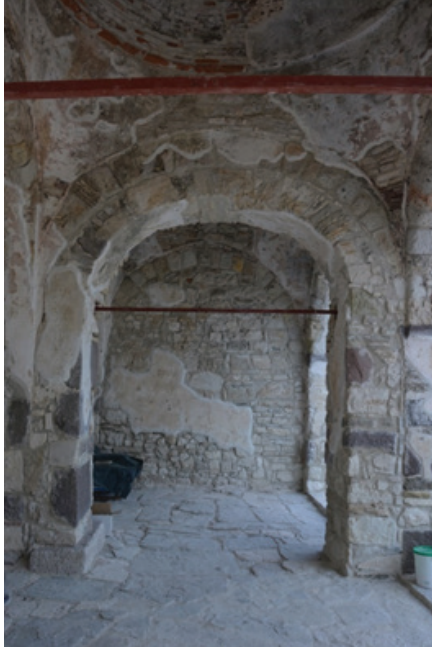
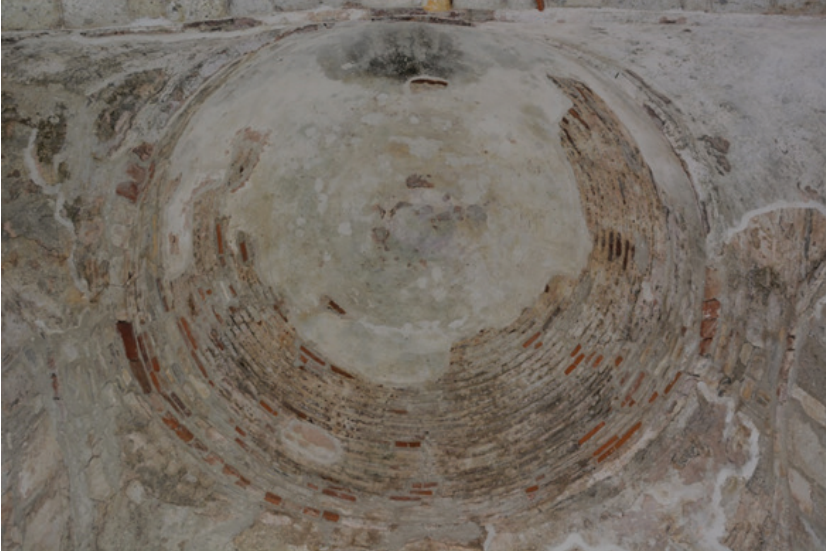
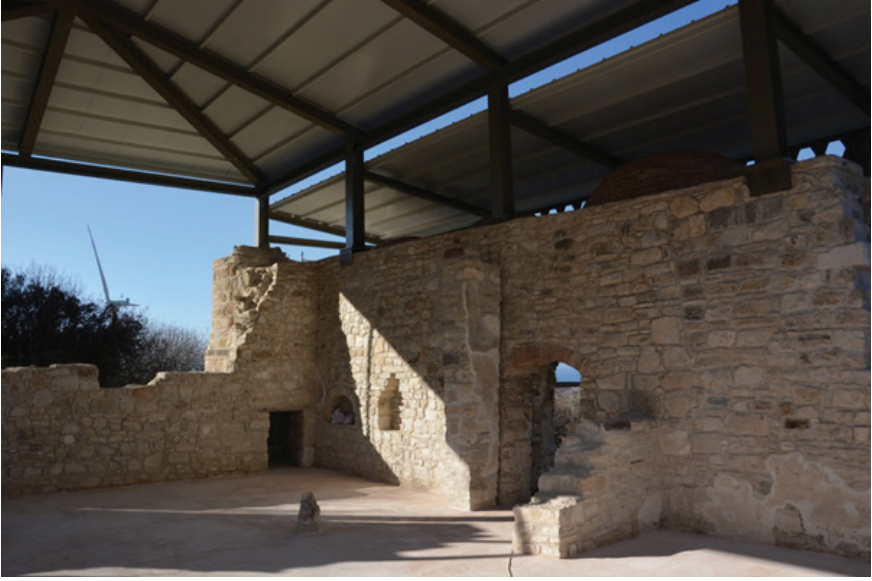
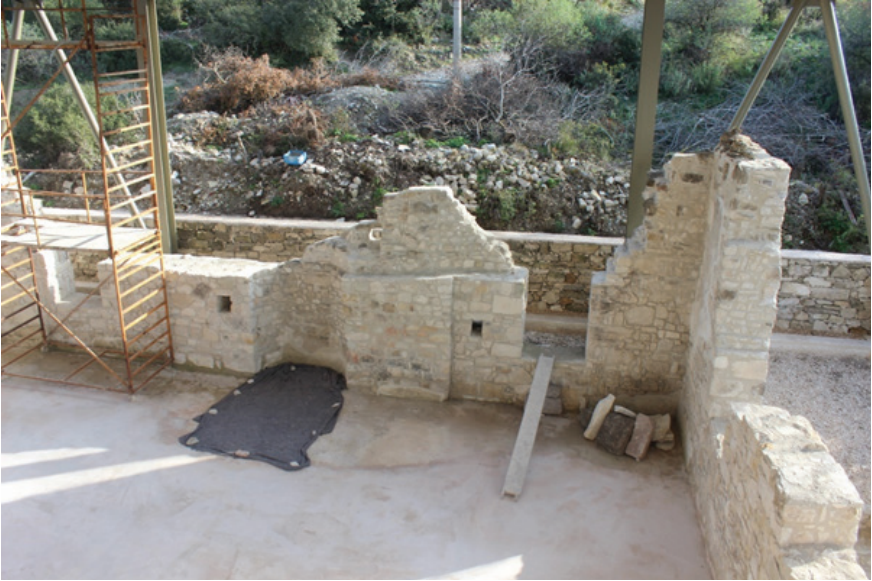
Fot.11- Eski Çeşme (İsmailobası) Köyü Camii. Konservasyon sonrası kuzeyden genel görünüş. (Aralık 2022).

Fot.12- Eski Çeşme (İsmailobası) Köyü Camii. Konservasyon sonrası son cemaat yeri. (Aralık 2022).

Fot.13- Eski Çeşme (İsmailobası) Köyü Camii. Konservasyon sonrası son cemaat yeri kubbelerinden. (Aralık 2022).

Fot.14- Eski Çeşme (İsmailobası) Köyü Camii. Konservasyon sonrası harimin kuzeybatı kesimi. (Aralık 2022).

Fot.15- Eski Çeşme (İsmailobası) Köyü Camii. Konservasyon sonrası harimin güneybatı kesimi. (Aralık 2022).

2022 yılı sonunda büyük ölçüde tamamlanan konservasyon çalışmaları kapsamında yukarıda belirttiğimiz duvar güçlendirmeleri yapılmış, çok küçük bir bölümü günümüze ulaşabilen harim girişinin basık kemeri tehlike arz ettiği için tamamlanmış, harim ve son cemaat yeri duvarları ile kubbelerde kalabilen tüm özgün sıvalar hidrolik kireç ile mikroenjeksiyon yöntemi kullanılarak sağlamlaştırılmıştır. Örülerek kapatılmış durumdaki minare girişi açılmış, merdiven kovanının temizlik ve derz sağlıklılaştırmaları yapılmıştır. Kubbelerde ve duvarlarda sıvaların dökülmüş olduğu kesimlerde de derzler sağlamlaştırılmıştır. Onaylı tadilat projesi doğrultusunda yapının üzeri özgün kırma çatı formunu referans alan, çelik konstrüksiyonlu ve panel örtülü modern bir çatı ile koruma altına alınmıştır. Çevresinin alüminyum çerçeveli lamine camlarla kapatılması uygulaması ise bir sonraki etaba bırakılmıştır. Caminin çevresinde bulunan in-situ olmayan az sayıdaki mezar taşının da temizlikleri yapılmış ve uygun görülecek bir noktada sergilenmelerine karar verilmiştir. Kuzeyden güneye doğru eğimli bir arazi üzerinde yer alan yapının doğu, batı ve güneyine, taşkın ve toprak kaymalarından korunmasını sağlamak amacıyla taş duvarlar örülmüştür (Fot.11-19).
