## GÜRÜN RÜŞTİYESİ (1890-1895)

### Gürün Rüştiesi (Junior High School)

Hacer ZOR AKIN<sup>1</sup>

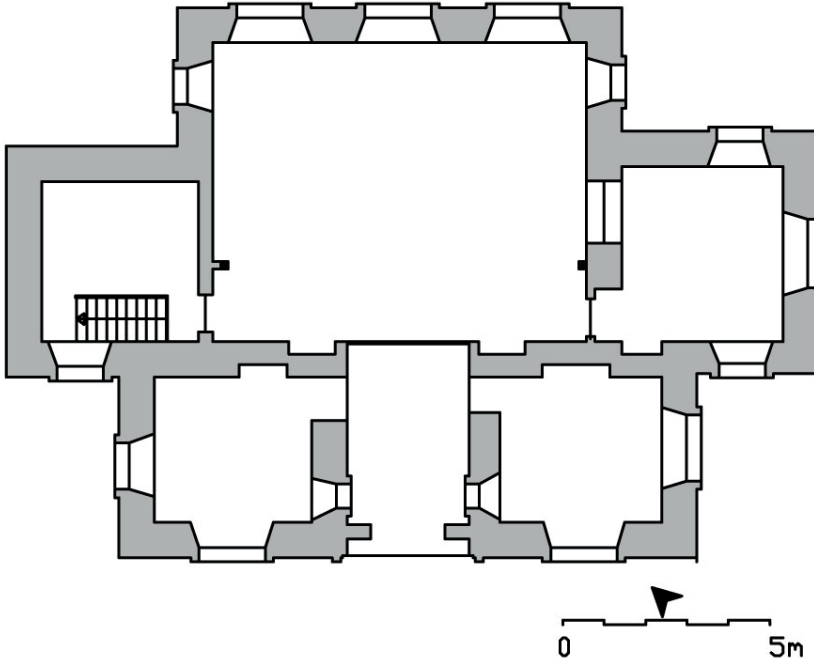
Çizim 1: Halk Kütüphanesi zemin kat planı (Hacer Zor Akın, Mimar Servet Çiftçi'den işlenerek)

Yapı, dıştan “Karma” plan şemasına sahiptir. Kuzeydoğu-güneybatı doğrultusunda uzanan koridorun kuzeybatı-güneydoğusundaki iki birim ile koridorun kuzeybatısında dikdörtgen planlı sofanın batı ve güneyindeki iki birimden oluşur. Eksene göre simetrik planlıdır.

Yapıya girişler güneybatı cephe ekseninde yer alan açıklıktan sağlanmıştır. Güneybatı cephede kapı açıklığının kuzeybatı ve güneydoğusunda olmak üzere 1+1+1+1 düzeninde dört, güneydoğu cephede 1+1+1 düzeninde üç, kuzeydoğu cephede 1+3+0 düzeninde dört, kuzeybatı cephede 1+0+1 düzeninde iki pencere açıklığı bulunmaktadır.

Yapı değerlendirmesi, Sivas Kültür Varlıklarını Koruma Bölge Kurulu'ndan alınan 02.05.1990 tarihinde çizilmiş olan plan doğrultusunda yapılacaktır.

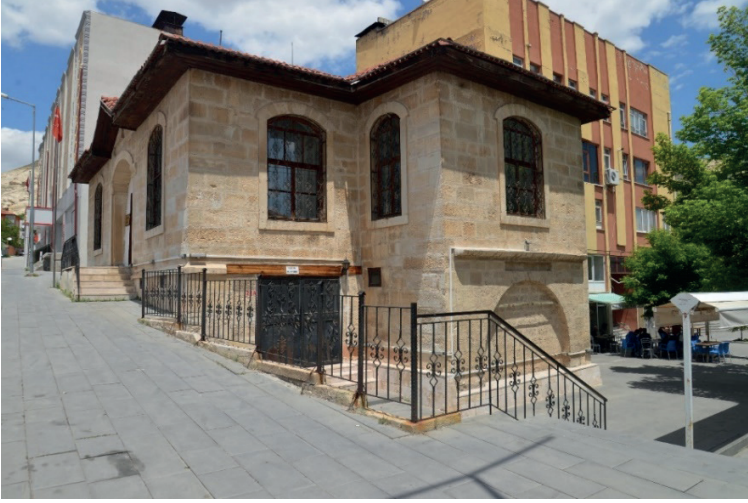
**Fotoğraf 1:** Gürün Rüştîyesi genel görünüm (Hacer Zor Akın, 2022)

Bodrum katla birlikte iki katlı inşa edilen yapı, doğuya doğru eğimli bir arazi üzerinde yer alır. Yapının bodrum katı, arazinin yüksek eğiminden dolayı normal kat boyutlarında yapılmıştır (Fotoğraf 1). Bodrum kata giriş salonun batısındaki mekândan aşağı inen merdivenlerle ve yapının dıştan doğu yönünde, kuzey ve güney köşelerinde bulunan kapı açıklıklarıyla sağlanmaktadır (Fotoğraf 2). Dört mekân halinde düzenlenmiş bodrum kat, kuzey duvarda yer alan<sup>5</sup> ve doğu duvarı kuzey girişi yanındaki dikdörtgen biçimli pencere açıklığından aydınlatılmaktadır. Bodrumun kuzeydoğu cephesinde dışa çıkıntı olan bölümde, yuvarlak kemerli bir niş şeklinde düzenlenmiş olan çeşme bulunmaktadır. Çeşme kemerinin içinde musluk başları olmayan ikisi açık diğerleri sıvanmış dört musluk görülmektedir. Kemerin hemen üst seviyesinde bugün içi boş olan kitabelik ve cephe boyunca dışa çıkıntılı bir profille bütün cephe yüzeyi hareketlendirilmiştir. Dışa çıkıntı yapan çeşmenin bulunduğu bu cephenin her iki yanında içe kademelenmiş olan güneydoğu ve kuzeydoğu bölümlerde bodrum kata giriş yapılan birer kapı bulunmaktadır (Fotoğraf 3-4).

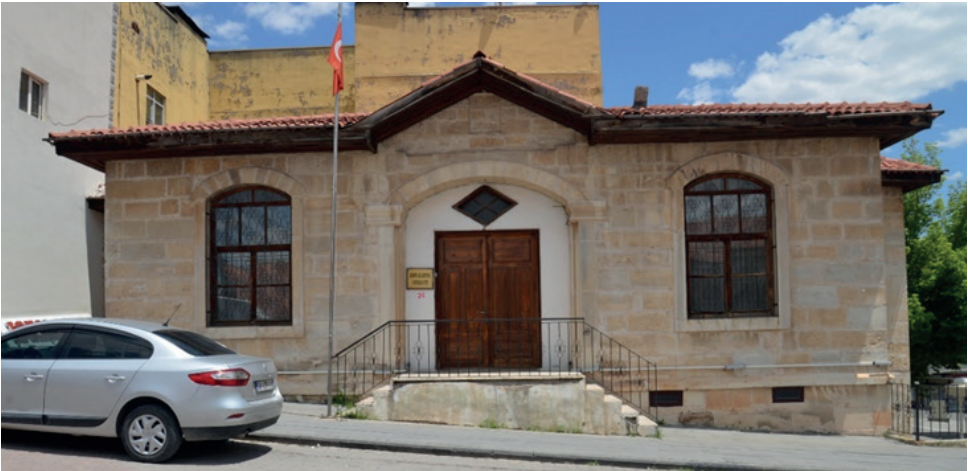
**Fotoğraf 5:** Gürün Rüştüyesi güneybatı cephe (Hacer Zor Akın, 2022)

Yapının üst kat pencereleri beden duvarından dışa doğru çıkıntı oluşturacak şekilde düzenlenmiş olup, basık kemerlidir. Yapıya girişlerin sağlandığı kapı silmeli ve basık kemer şeklinde düzenlenmiştir. Kapının iki yanında basık kemerin oturduğu yerde gövdesi kare biçimli iki sütünce bulunmaktadır. Sütunceler profilli dikdörtgen başlıklarla sonlanmıştır. Yapıya giriş dikdörtgen biçimli ahşap kapı-

dan sağlanmaktadır. Kapı kemerinin üzerinde eksende eşkenar dörtgen pencere bulunmaktadır. Kemer üzerinde yatay dikdörtgen ve kareye yakın dikdörtgen iki kitabelik yer almaktadır. Yapının örtüsü kırma çatıdır (Fotoğraf 5). Kuzeydoğu ve kuzeybatı cepheleri çevresinde inşa edilen binaların yapıya birleşmesiyle kapanmıştır (Fotoğraf 6-7). Yapı mazgal pencerelere sahiptir.

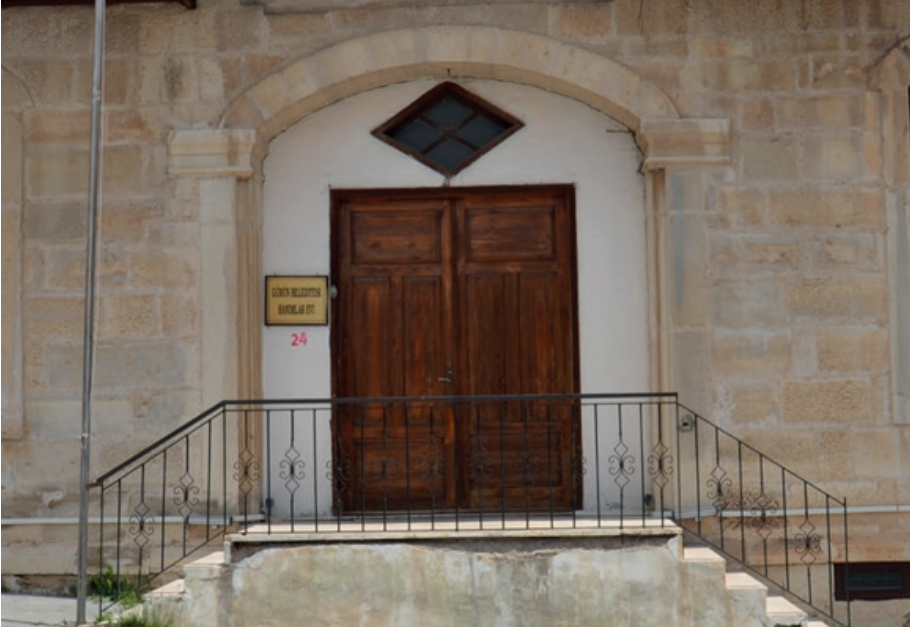
**Fotoğraf 8:** Gürün Rüştıyesi giriş kapısı (Hacer Zor Akın, 2022)

Yapıya giriş, eyvan biçimli düzenlenmiş dikdörtgen biçimli giriş koridoruna açılan ahşap kapıdan sağlanır (Fotoğraf 8). Koridorun kuzeybatı ve güneydoğusunda ahşap girişleri olan kareye yakın dikdörtgen planlı iki derslik yer almaktadır. Güneydoğuda olan dersliğin güneydoğu ve güneybatısında eşit büyüklükte birer, kuzeybatısında ise daha küçük ölçekli bir pencere yer alır. Kuzeybatısında olan derslikte kuzeydoğu ve güneybatısında eşit büyüklükte birer güneydoğusunda daha küçük ölçekli bir pencere açıklığı vardır (Fotoğraf 9-15). Giriş mekanının kuzeydoğusunu tamamen kaplayan sofaya açılan tavandan köşelerde kavisli ahşap süslemeli, cam çerçeveli ahşap kapı vardır (Fotoğraf 16). Sofa kareye yakın dikdörtgen planlıdır. Sofanın kuzeydoğusunda bulunan eşit aralıklı üç pencere kapatılarak camekan olarak kullanılmaktadır. Kuzeybatı ve güneybatı duvarlarının kuzeydoğusunda birer pencere bulunmaktadır. Sofanın güneybatısında kuzeydoğuya doğru, kuzeybatı-güneydoğu doğrultulu ahşaptan yapılmış mekânı koridor ve sofa olarak ayıran bölüm yer almaktadır. Bu bölümde eşit aralıklarla yerleştirilmiş ikisi duvarla bitişik ikisi ortada olmak üzere ahşap payeler bulunur. Güneydoğudaki derslik dört duvardan penceresi vardır. Kuzeybatı yönündeki pencere sofaya açılırken diğer pencereler dışarı açılmaktadır. Kuzeybatıdaki mutfak olarak kullanılan mekânın kuzeybatı duvarında dışa açılan bir pencere yer alır. Mekânın kuzeybatısında kuzeydoğu ve kuzeybatı doğrultulu zeminden bodrum kata inen merdiven bulunmaktadır (Fotoğraf 17-28).

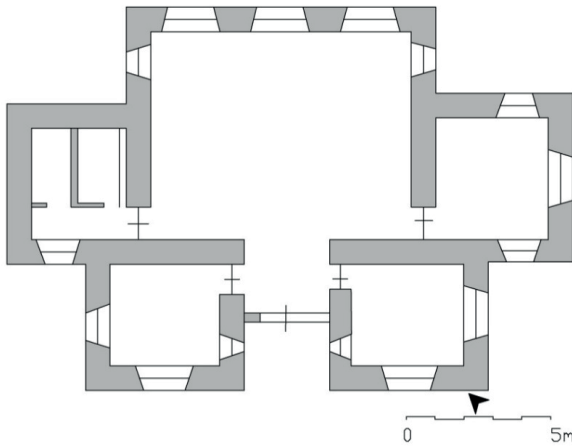
**Çizim 2:** Gürün Rüştîyesi muhtemel orijinal planı (Hacer Zor Akın, SKVKBK'den işlenerek)

Yapının pencere düzenlemesine bakıldığında, giriş kapısının daha içeride, pencerelerin dışarı açılacak şekilde olması gerekmektedir. Giriş kapısı içeri alındığında olması muhtemel plan ortaya çıkmaktadır (Çizim 2).

Yapının plan, cephe, malzeme ve teknik özellikleri dikkate alındığında yapı rüştîyelerle benzerlik göstermektedir. İzmir Rüştîyesi, Talas Rüştîyesi planları incelendiğinde, yapıya girişler koridordan sağlanıp, koridordan arka sofaya geçilmektedir. Talas Rüştîyesi kesme taştan inşa edilmiştir. Giriş kapısı bulunan cephe hede kapı açıklığının cepheden içeride olduğu görülmektedir. Gürün’de bulunan yapı plan şeması, cephe, malzeme ve teknik özelliğine göre rüştîyelere benzerlik göstermektedir. Bu yapı da rüştîye olmalıdır.
