# İSKENDERUN HÜKÜMET KONAĞI'NIN DÜNÜ ve BUGÜNÜ

## The Past and Present of the Iskenderun Government Office Building

Müge ÇİFTYÜREK<sup>1</sup>

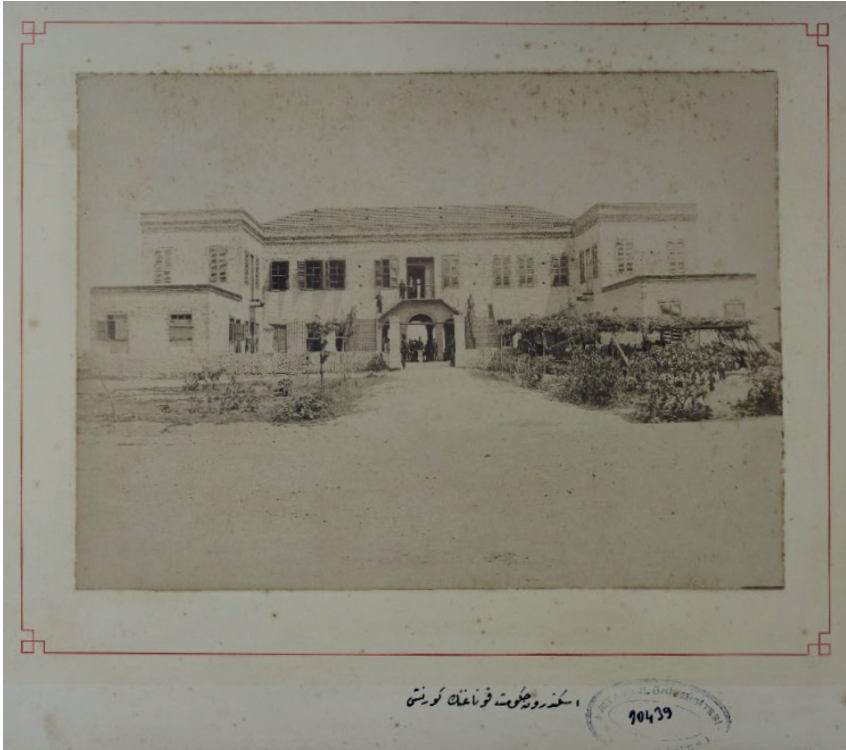
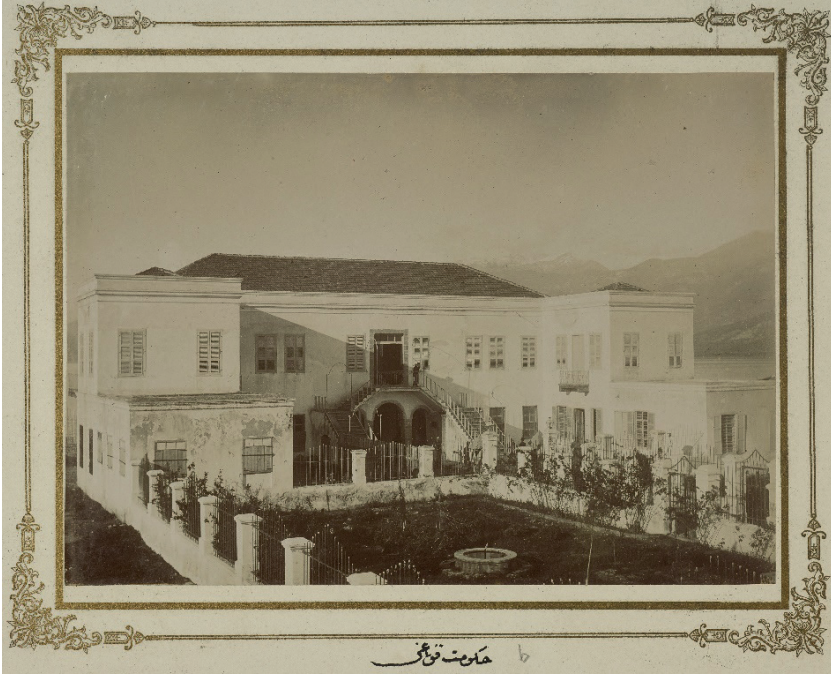
II. Abdülhamit Han'ın Yıldız Albümlerinde bulunan İskenderun Hükümet Konağı'na ait üç fotoğrafta yapının mimarisine ilişkin özgün bilgiler edinilmektedir. Birinci ve ikinci fotoğraflarda (Görsel 2-3), yapının avlu cephesi görülmektedir. Üçüncüsü ise binanın batı cephesi ile denize bakan kuzey cephesini göstermekle birlikte daha uzaktan çekilmiş bir fotoğraftır (Görsel 4). Bu fotoğraflardaki hükümet konağı, yukarıda bahsedilen "U" plan şemasıyla örtüşmektedir. Simetrik kuruluşuyla dikkati çeken yapının avlusunu kuzey, doğu ve batıdan iki katlı kütleler sınırlandırır. Fakat doğu ve batı kütlelerin uç kısımları tek katlıdır. Yapının avlu cephesinde herhangi bir revak veya koridor düzenlemesi bulunmamaktadır. Kuzeydeki ana kütlelerin orta aksında, üç gözlü yuvarlak kemer açıklığıyla cepheye yansımış bir geçit ve iki kollu simetrik merdiven yer alır. Merdiven doğrudan birinci katın iç mekânına ulaşır (Görsel 2-3). Konağa ait üçüncü fotoğrafta, geçitin denize bakan kuzey yöndeki avluyla irtibatlı olduğu görülür. Yine üçüncü fotoğrafa bakıldığında, batı kütlelerinin kuzey kütle ile birleştiği kısımda, beden du-

**Görsel 2:** İskenderun Hükümet Konağı  
(İstanbul Üniversitesi Nadir Eserler Kütüphanesi No: 90439/0048)

**Görsel 3:** İskenderun Hükümet Konağı  
(İstanbul Üniversitesi Nadir Eserler Kütüphanesi No: 90411/0090)

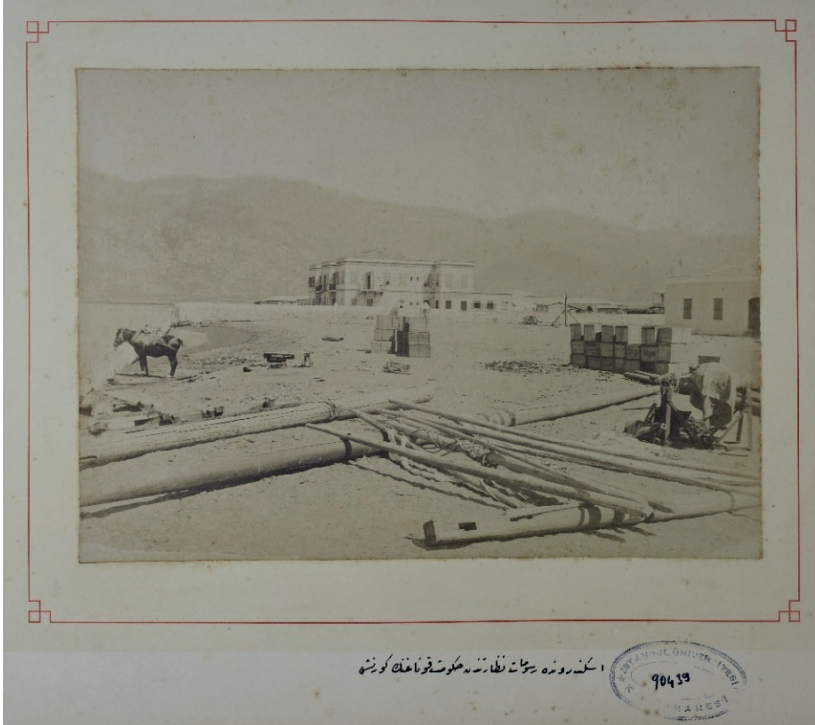
varlarında dışarıya taşıntı yaptığı seçilebilmektedir. Kuzey kütenin de orta ve kenar akslardaki beden duvarları dışarıya taşırılmıştır. İçte kalan girintilere ve orta akstaki taşıntıya balkonlar yerleştirilmiştir (Görsel 4). Ayrıca doğu ve batı kütlelerin avluya bakan cephesinde ve kuzey kütenin batı cephesinde de birer balkon bulunur. Yapı oldukça yalın bir cephe kurgusuna sahip olup Neo-klasik üslubun özelliklerini yansıtmaktadır. Cephelerdeki pencere ve kapı gibi elemanların dizilişinde simetriklik hâkimdir. Üçüncü fotoğrafta, iki kat arasındaki ayrımanın silmeyle belirginleştirildiği fark edilmektedir. Ancak bu kat silmesine avlu cephesinde yer verilmemiştir. Beden duvarları profilli parapet duvarıyla sonlandırılmıştır. Kıрма çatı ise parapet duvarı arkasına gizlenmiştir.

**Görsel 4:** İskenderun Hükümet Konağı  
(İstanbul Üniversitesi Nadir Eserler Kütüphanesi No: 90439/0047)

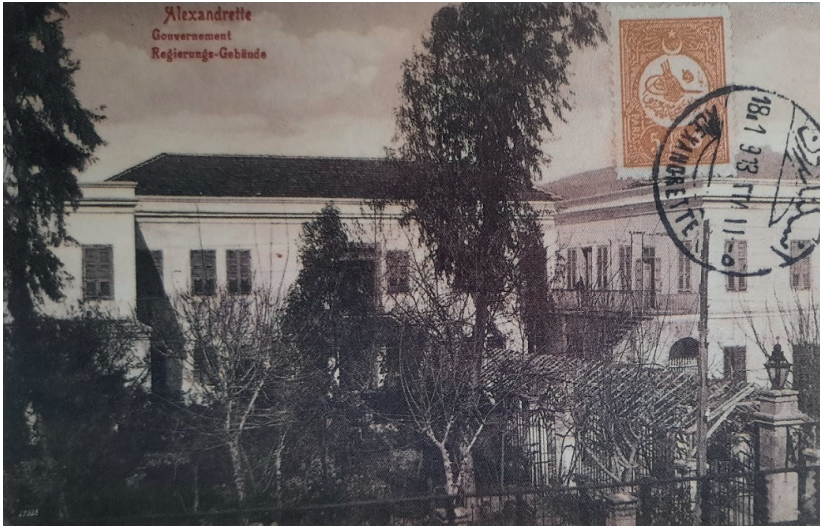
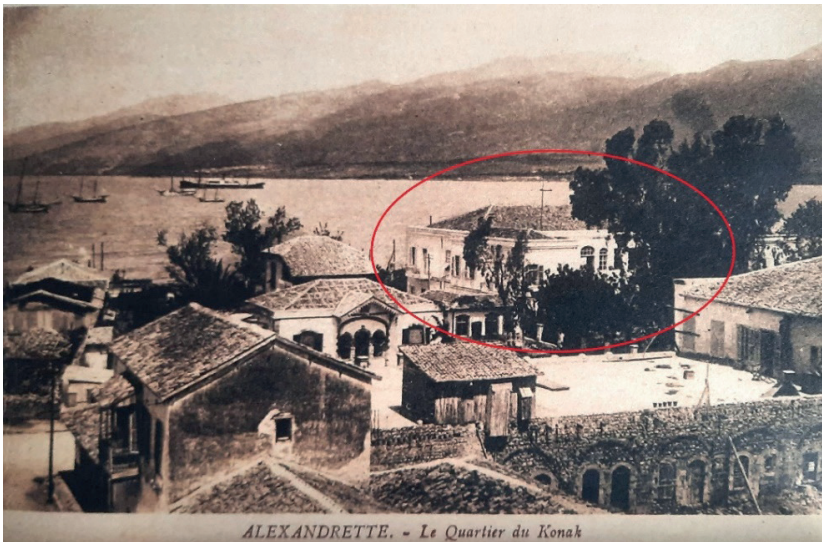
1913 ve 1920'li yıllara ait olduğu belirtilen iki kartpostalda (G. Yılmaz 2019: 108; C. H. Tülün 2021: 88; O. Köker 2019: 119), İskenderun Hükümet Konağı'nın mimarisinde meydana gelen değişiklikler takip edilebilmektedir. 1913 tarihli kartpostalda, kuzey ve batı kütlelerde herhangi bir değişiklik bulunmazken doğu kütlelerinin ucundaki tek katlı birimin iki katlı duruma getirildiği ve önüne, avludan bir merdivenle bağlantı sağlanan küçük revak ilave edildiği görülmektedir (Görsel 5). 1920'li yıllara ait kartpostalda ise batı kütlelerinin de doğu kütle gibi iki katlı düzene dönüştürüldüğü anlaşılmaktadır (Görsel 6). Bu bağlamda, tek katlı birimleri bünyesinde barındıran ve simetrik olan doğu ve batı kütleler, farklı tarihlerde tadilat geçirerek bütününde iki katlı vaziyete geldiği sonucu çıkarılabilir.

**Görsel 5:** İskenderun Hükümet Konağı, 1913 Tarihli Kartpostal (G. Yılmaz 2019: 108)

**Görsel 6:** İskenderun Hükümet Konağı, 1920'li Tarihler Ait Kartpostal (O. Köker 2019: 119)

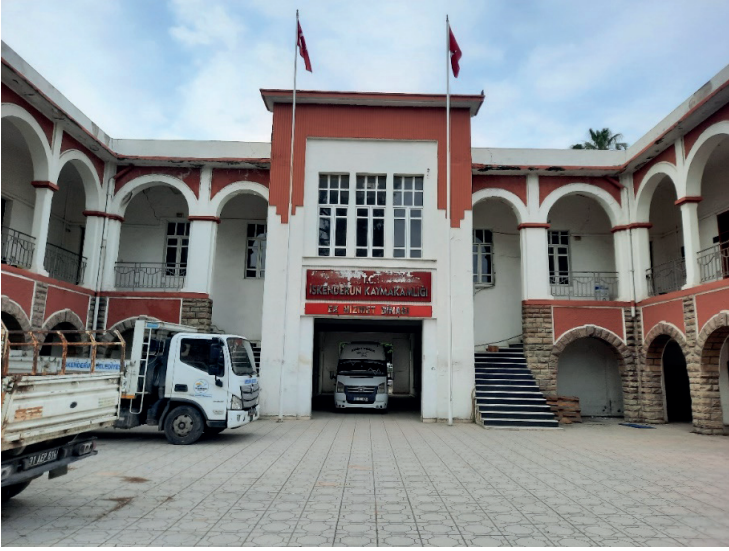
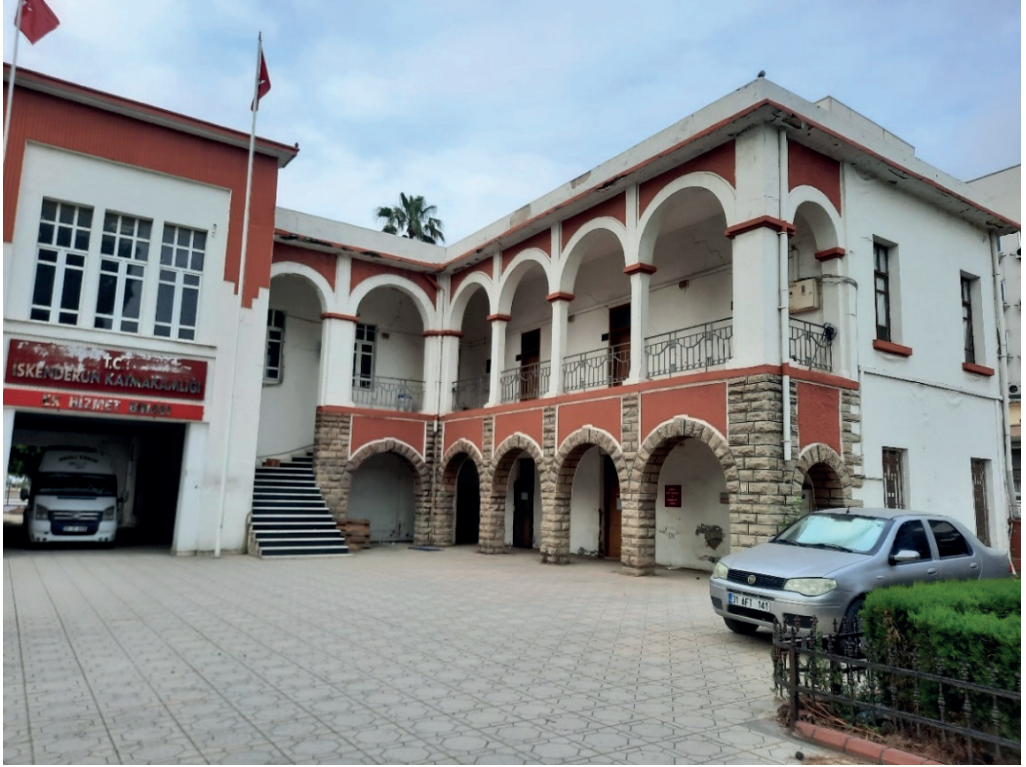
Görsel 8: İskenderun Hükümet Konağı Avlu Cephesi (M. Çiftiyürek, 2023)

Görsel 9: İskenderun Hükümet Konağı Avlu Cephesi (M. Çiftiyürek, 2023)

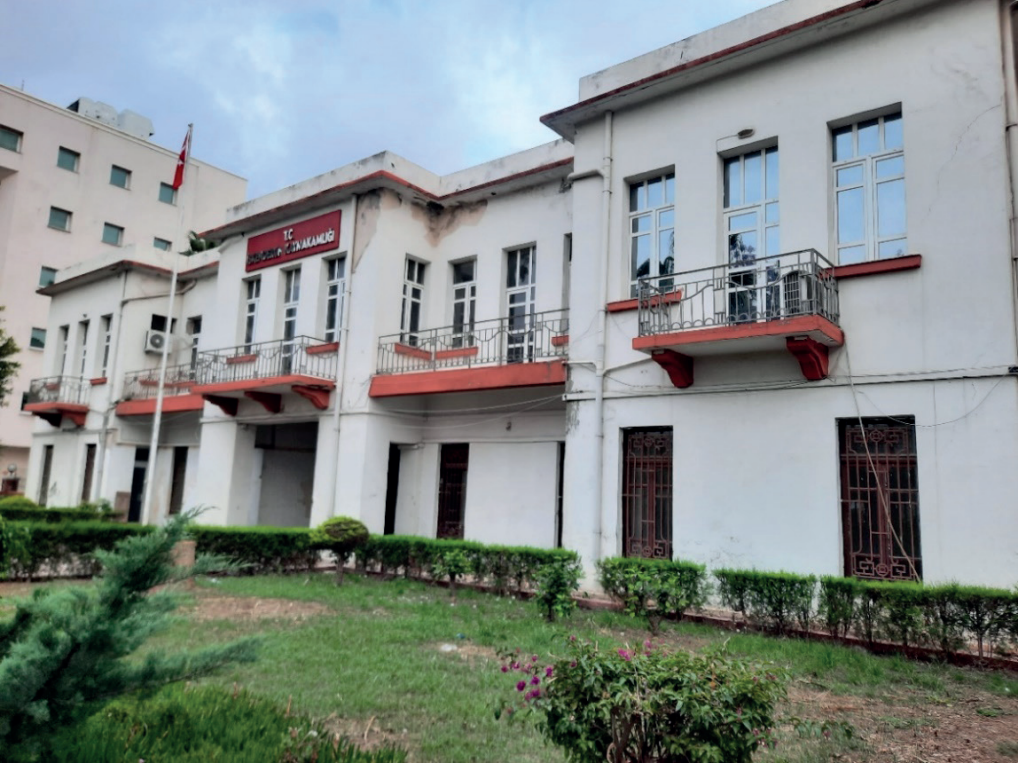
**Görsel 10:** İskenderun Hükümet Konağı Kuzey Cephe (M. Çiftiyürek, 2023)

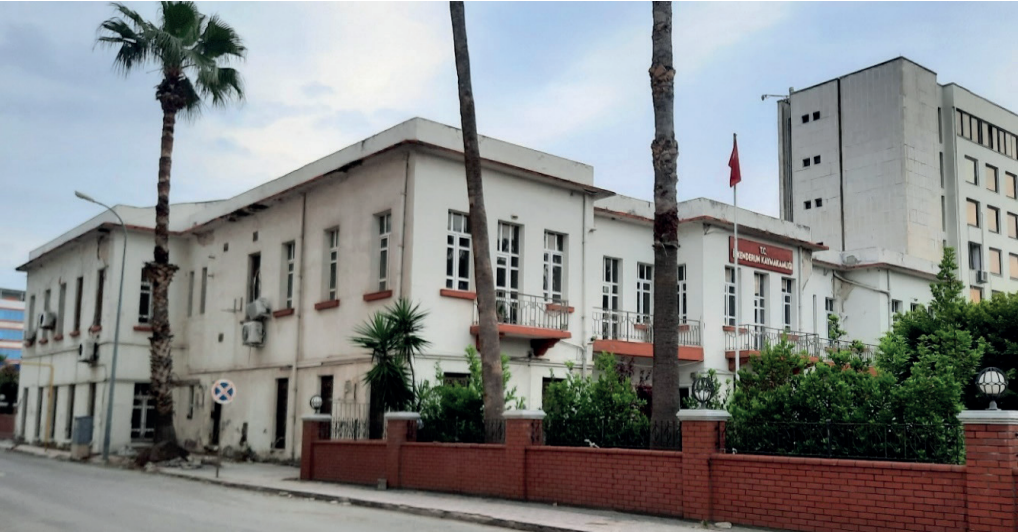
**Görsel 11:** İskenderun Hükümet Konağı Kuzey ve Doğu Cephe (M. Çiftiyürek, 2023)
