## 2021 YILI KEYKUBADIYE SARAYI KAZISI

### The Excavation of Keykubadiye Palace in 2021

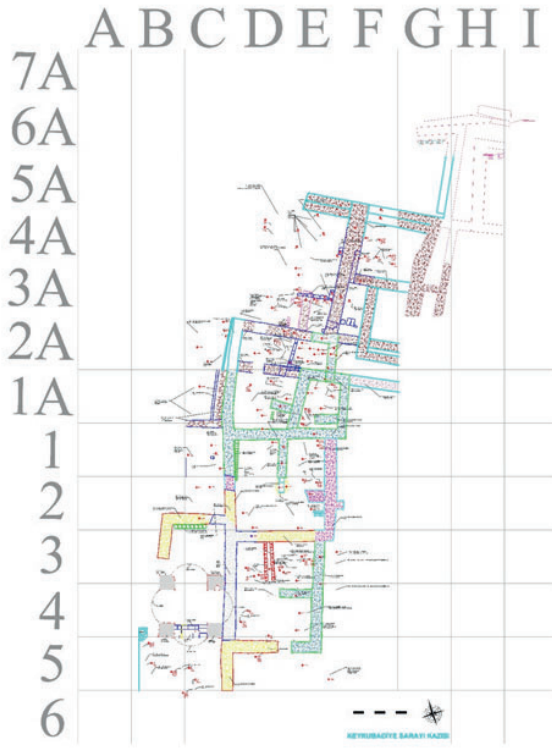
Çizim 1: Dört Kemerli Yapı Etrafında Yapılan Çalışmalar

Dört Kemerli Yapı çevresindeki çalışmalar G1A, G2A, G3A, G6A, H3A, H4A, H5A, H6A, I6A açmalarında gerçekleştirilmiştir (Çizim 1, Fotoğraf 1). Dört Kemerli Yapı çevresindeki açmalarda başlangıç seviyesi yaklaşık olarak 1.00 m ile 1.70 m arasında değişkenlik göstermektedir. Daha önceki sezonlarda olduğu gibi 2021 sezonunda da mimari açısından benzer durumlarla karşılaşmıştır. Bu bağlamda özellikle farklı taş malzeme ve teknikteki duvarlarla oluşan fakat nasıl kullanıldığı hakkında ne yazık ki kesin bir yargıya varmanın mümkün olmadığı mekanların kapı ve pencere gibi açıklıkları yine bulunmamaktadır.

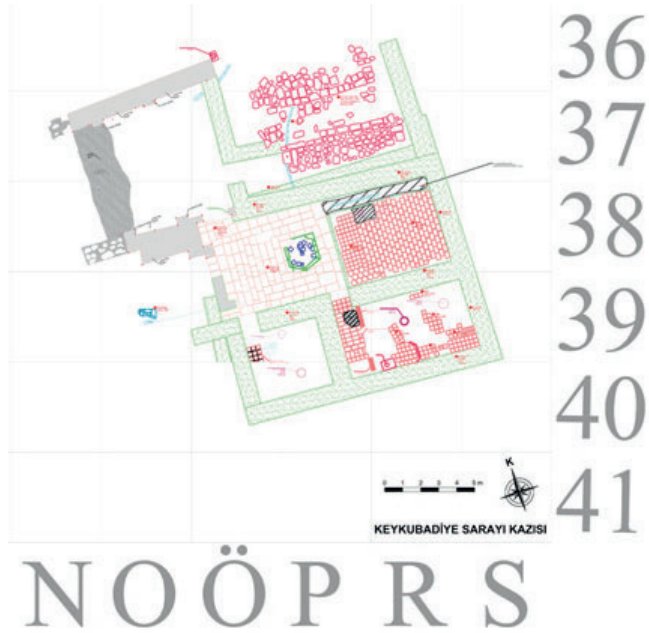
Çizim 2: Tonozlu Yapı Etrafında Yapılan Çalışmalar

Tonoğlu Yapı çevresindeki 2021 yılı çalışmaları 5.00x5.00 m ölçülerindeki N39, O39, Ö36, Ö37, Ö38, Ö39, Ö40, P37, P38, P39, P40, R36, R37, R38, R39, S39, S40 olmak üzere toplam on yedi açmada gerçekleşmiştir (Çizim 2, Fotoğraf 3-4). Tonoğlu Yapı çevresinde gerçekleştirilen çalışmalar sonrasında, Dört Kemerli yapı çevresinden farklı olarak tanımlanabilir özellikte mekanlarla karşılaşılmasıdır. Bu sebeple Tonoğlu Yapı çevresindeki çalışmalar Dört Kemerli Yapı çevresinden farklı olarak plankare sistemine göre değil, bütüncül bir yaklaşımla ele alınacaktır.

Yapının doğu yönünde sürdürülen çalışmalar sonrasında, bazı bölümlerinin özgün, bazı kısımların ise sonradan yapıldığı anlaşılan ve zemini çok düzgün olmayan şekilde taş döşeli bir alan ortaya çıkarılmıştır. Avlu şeklinde düzenlenen bu alanın doğu ve güneyi duvarla sınırlandırılmış, batısında ise Tonoğlu Yapı bulunmaktadır. Alanın kuzey yönü açık tutulmuştur. Tonoğlu Yapı, yıkık olan doğu duvarında yer alan bir kapı ile sözü edilen avlu bölümü ile irtibatlandırılmıştır. Yapının batı duvarının yıkık olması sebebiyle burada bir kapının olup olmadığı belli olmamakla birlikte bazı veriler Tonoğlu yapıya girişin büyük bir ihtimalle doğudaki bu kapıdan sağlandığını göstermektedir. Bu bölümde ortaya çıkarılan önemli bulgulardan biri de künklerle oluşan su sistemidir ve künkler güneydeki duvar içerisine saplanmaktadır.

Taş döşeli alan ve bunun doğusundaki yükseltilemiş kısım ile bu bölümün güneyinde yer alan iki mekandan oluşan düzenleme sarayın divanhanesi olmalıdır. Her ne kadar divanhaneyi oluşturan mekanların üst örtüsüne dair günümüze herhangi bir veri ulaşamamış olsa da dönemin mimari anlayışına ve bazı verilere bağlı olarak bir değerlendirme yapmak mümkün olmaktadır. Altıgen havuzlu taş döşeli alan divanhanenin avlusu olup üzeri açık olmalıdır. Fiskiyeli havuza su

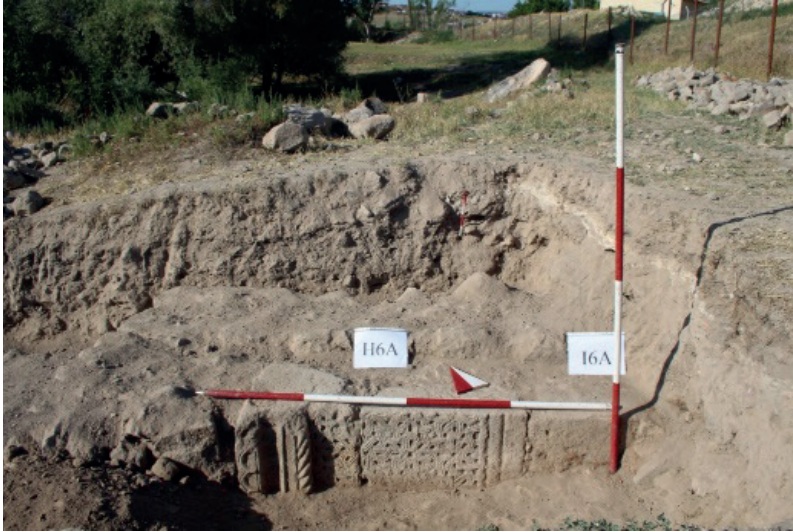
Fotoğraf 2: I6A Açmasında Bulunan Mimari Parça

I6A açmasında çalışmalara 1.63 m seviyesinden başlanmıştır. H6A açmasından doğu-batı yönünde uzanan iki duvarın I6A açmasında da devam ettiği tespit edilmiştir. Çalışmalar bu iki duvarın arasında kalan kısım ve kuzeydeki duvarın kuzey kenarının açığa çıkarılması ile devam etmiştir. Bu bölümde H6A ve I6A açmasının sınırında 0.73 m seviyesinde duvar örgüsünde kullanılan geometrik süslemeli taş ile karşılaşılması (Fotoğraf 2), bahsi geçen taşın güneyinde el değirmenine ait bir taş bulunmuştur.

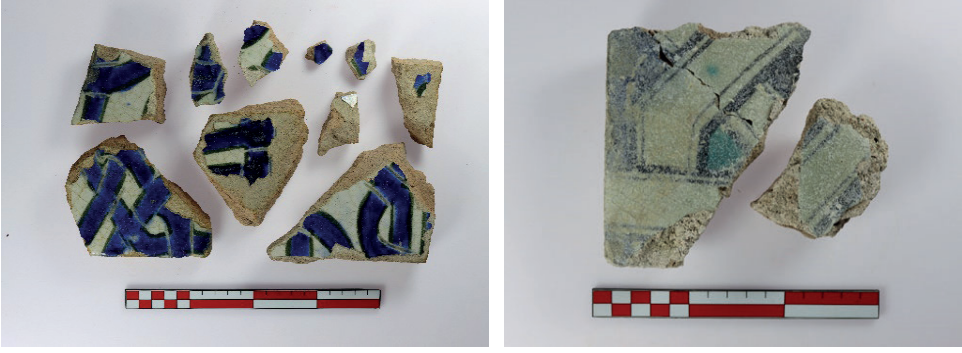
**Fotoğraf 8-9:** Geometrik Kompozisyona Sahip Sıraltı Çini Parçalar

Yoğun olarak ele geçen sıraltı teknikli çiniler hem form hem de süsleme bakımından çeşitlilik gösterir. Haç formu, yıldız ve dörtgen olmak üzere farklı formlarda yapılan örneklerde bitkisel, geometrik ve figürlü süsleme görülür. Haç formu örnekler çoğunlukla şeffaf turkuaz sıraltıya siyah renkte bitkisel motiflere sahiptir. Yıldız ve dörtgen formda olanlar ise şeffaf sırlıdır. Bitkisel motiflerde palmet, rumi ve kıvrım dallar ön plandadır. Bu örnekler arasında Tonoğlu Yapı çevresinde harcıyla birlikte çıkan bitkisel süslemeye sahip sıraltı çini dikkat çekmektedir. Geometrik süslemeli örneklerde ise merkezdeki bir yıldızdan gelişim gösteren geometrik örgüler çokça tercih edilmiştir. Genellikle şeffaf sıraltıya siyah renkte konturlar ile birbirine geçme yaparak oluşturulan yıldız kompozisyonundan meydana gelen geometrik süslemeli örneklerde, şeritlerin içerisi çoğunlukla kobalt mavisi renkte dolgulanmıştır (Fotoğraf 8-9).

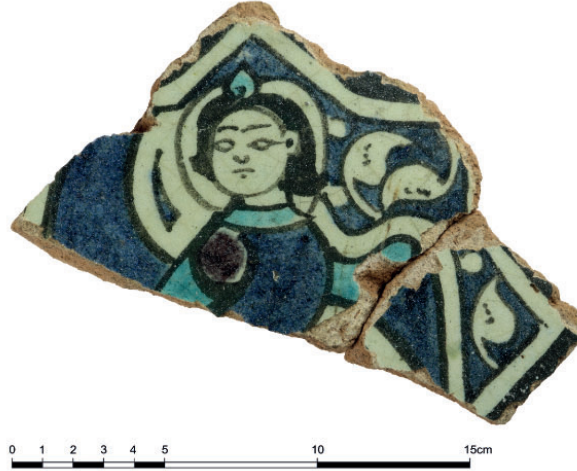
**Fotoğraf 10:** Umay Figürlü Sıraltı Çini Parçası

Sıraltı tekniğinde figürlü süslemeye sahip tek çini örneğimiz Tonoğlu Yapı çevresinde atık malzeme içerisinde ele geçen sekiz köşeli yıldız formu örnek olup merkezinde “Umay” figürü yer almaktadır. Şeffaf sıraltıya siyah renkte konturlanan motifler turkuaz, kobalt mavisi ve patlıcan moru renkte boyanmıştır (Fotoğraf 10).

Tonoğlu Yapı'daki kazı çalışmaları devam ederken, yapının kuzeybatı yönünde, göl kenarında, düzgün büyük blok taşların yanında bulunan "döküntü" toprak içerisinde çok sayıda çini parçasına rastlanmıştır. Bu eserlerden en önemlisi, sekiz köşeli yıldız formunda ve sıraltı tekniğinde yapılmış, konturları siyah, içleri ise mavi, turkuaz ve patlıcan moru renkte dolgulanmış Umay (Siren) figürlü çini parçasıdır. Yine çalışmaların yapıldığı bölgede sekiz köşeli yıldız çiniye ait olduğu anlaşılan ve üzerinde yine figürlü süslemelerin de görüldüğü çini parçalarının yanı sıra bitkisel motiflerle süslenmiş yıldız formu çini parçaları da ortaya çıkarılmıştır. Bunların dışında çok sayıda form vermeyen tek renk turkuaz sırlı çiniler ile turkuaz ve mangan moru renkte altıgen formda tek renk sırlı çini ve kırık halde sıraltı tekniğinde birbirine geçmeler yapan geometrik süslemeli çini parçalarına rastlanmıştır.

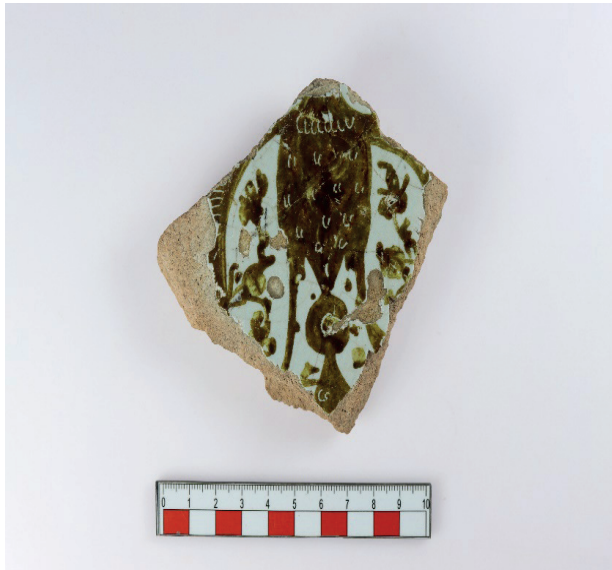
**Fotoğraf 11:** Kartal Gövdeli Lüster Çini Parçası

metrik ve figürlü süslemeler görülür. Lüster çiniler genellikle beyaza yakın krem renkte hamur yapısına sahip olup opak beyaz sır üzerine sarı ve kahverengi lüsterle hazırlanmış bitkisel süslemeye sahiptir. Haç formulu çiniler genellikle kobalt mavisi renkte sır üzerine yeşil renkte lüster boyalı bitkisel motiflerle süslenmiştir. Yıldız formulu çini parçaları ise genellikle beyaza yakın krem renkte hamurlu olup opak beyaz sır üzerine sarı, yeşil ve kahverengi lüsterle hazırlanmış bitkisel süslemeye sahiptir. Yıldız formulu çini parçası olduğunu düşündüğümüz kuş figürlü bir parça ile yarısı kırık olan yıldız çini üzerinde oldukça kaliteli işçilikle hazırlanmış kartal gövdesi (Fotoğraf 11) figürlü lüster örnekler arasında dikkat çekmektedir.

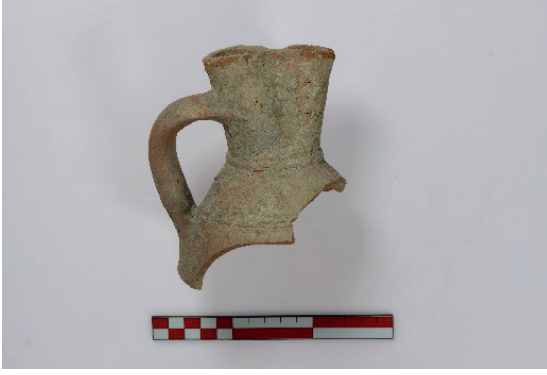
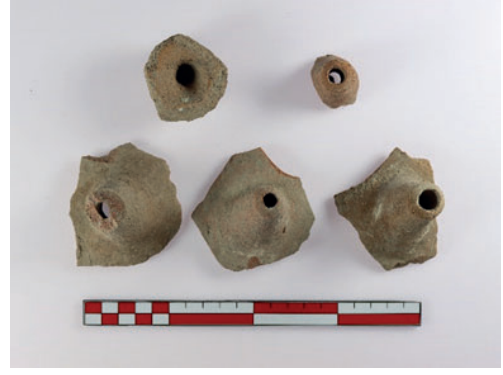
**Fotoğraf 12-13: Sırsız Seramik Parçaları**

Tamamına yakını birleşim göstermeyen kırık parçalardan oluşan sırsız seramikler kazı buluntuları arasında çoğunluğu teşkil eden gruptur. Genellikle hamurları kırmızı rengin çeşitli tonlarındadır ve çoğunlukla sık gözeneklidir. Ele geçen örnekler küçük kullanım kaplarına aittir ve farklı kaplara ait ağız, gövde, kulp ve kaide parçalarından oluşur. Bu malzemelerden emzik (ülük) parçaları, tutamaç kısmı bulunan ve kenar kısmı elle şekillendirme yöntemiyle süslenmiş kırık tandır kapağı farklı örnekler arasındadır. Sırsız seramikler içerisinde Dört Kemerli Yapı çevresinde ele geçen bir örneğimiz diğerlerine göre daha sağlamdır (Fotoğraf 12-13).

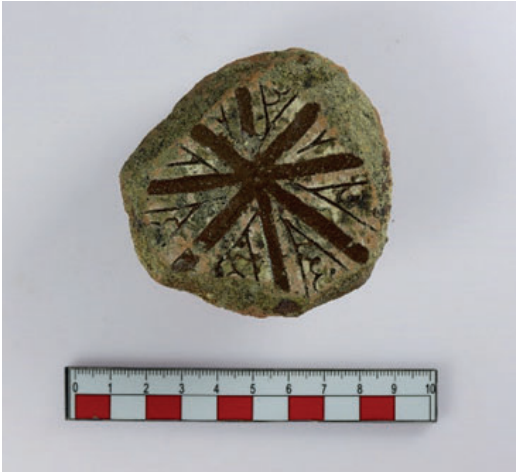
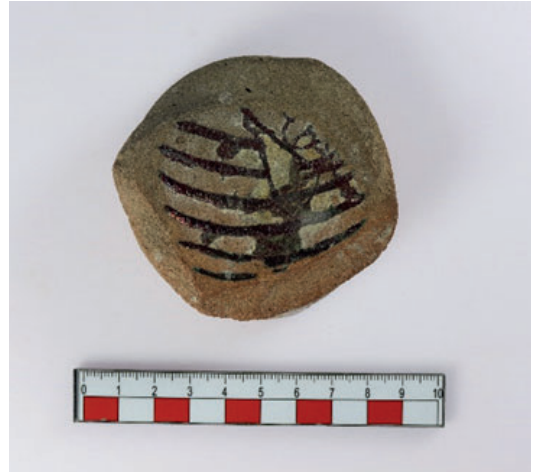
**Fotoğraf 14-15: Sırlı Seramik Parçaları**

Sırlı seramikler beyaz, krem ve kırmızı renkte hamur ve yapım teknikleriyle çeşitlilik göstermektedir. Kırmızı renkte, sık gözenekli hamur yapısına sahip seramiklerin büyük bir çoğunluğu yeşil renk sırlı olmakla birlikte kahverengi, sarının çeşitli tonları ve patlıcan moru renkte sırlı örneklerle de karşılaşmıştır. Bu örneklerde tek renk, sgraffito, champlevê ve sıraltı teknikleriyle yapılan süsleme görülür. Örnekler arasında içi yeşil renkte sırlı, dışı sırsız kaide parçaları büyük çoğunluğu oluşturmaktadır. Ayrıca kandil parçaları dikkat çeken örnekler arasındadır (Fotoğraf 14-15).

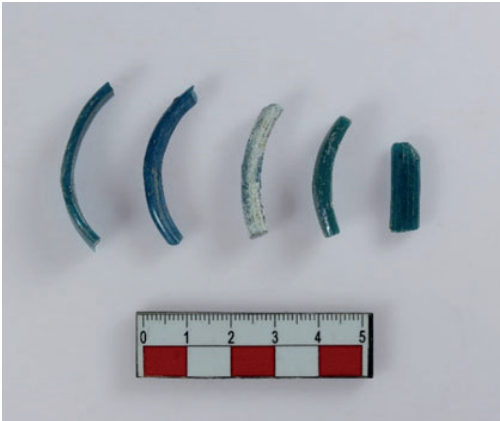
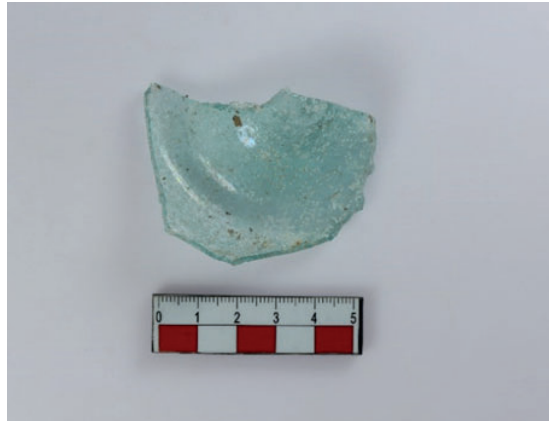
**Fotoğraf 16-17: Cam Parçaları**

Seramik ve çiniler dışında sikke, cam ve oksitlenmiş metal parçalar gibi farklı buluntular ile karşılaşmıştır. Az sayıda ele geçen cam ve metal buluntuların tamamına yakını form vermeyen örneklerdir. Cam buluntular arasında yüzeyi yeşil ve lacivert renkte boyanmış ve yazılı süslemeye sahip kırık cam parçası çok fazla karşılaşmadığımız bir örnek olması bakımından önemlidir. Ayrıca farklı renkte cam bilezik parçaları form veren örnekler olarak dikkati çeker (Fotoğraf 16-17).
