# **SAMSUN TARİHİ ALEMDARZADE ÇEŞMESİ TAŞINMASI ve RESTORASYON UYGULAMALARI**

## **The Transportation And Restoration Applications of the Historical Alemdarzade Fountain in Samsun**

Ali SARIALIOĞLU<sup>1</sup>

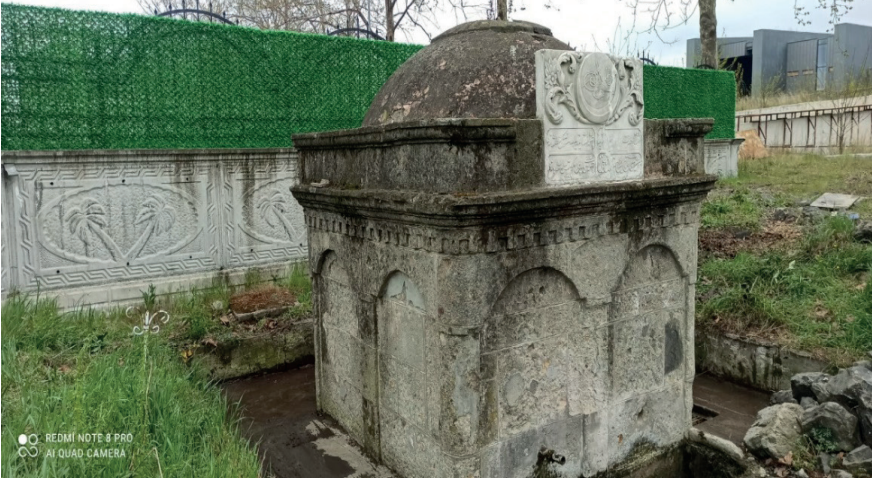
Şekil 1.2. Tarihi çeşmenin taşıma ve restorasyon öncesi görünümü (Sarialioğlu, 2024)

Alemdarzade Çeşmesi, dıştan 2.62 x 2.62 m ölçülerinde kare planlı, tek kubbelidir. Çeşmenin çevresinde toprağa gömülmüş vaziyette beton harpuştalı duvar görülmektedir. Çeşme ise toprağa kısmen gömülmüş vaziyettedir. Çeşmenin, toprak üstünde görülen yüksekliği 2.95 metredir, duvarları ortalama 35-50 cm kalınlığında olup duvarlarının iç kısmı tuğladan dış kısmı taştan örülmüştür. Çeşmenin duvarlarının içinde yer alan su deposunun içi 1,52 m x 1,62 m ölçüle-

rindedir. Yapının üstünü kapatan kubbe tuğladan örülmüştür ve kare planlı duvarlardan kubbeye pandantif ile geçilmektedir. Kireç esaslı sıva ile sıvalı kubbenin üstünde dilimli tepelik bulunmaktadır. Diğer cephelerden farklı olarak çeşmenin batı cephesinde 90x70 cm boyutlarındaki mermer kitabe ve toprağa gömülü vaziyette yalak görülmektedir. Su şebeke çıkışı ise tek cephesinde bulunmaktadır. Doğu cephesinde su deposunu kontrol etmeye yarayan açıklık yer almaktadır (Şekil 1.2, 1.6, 1.7).

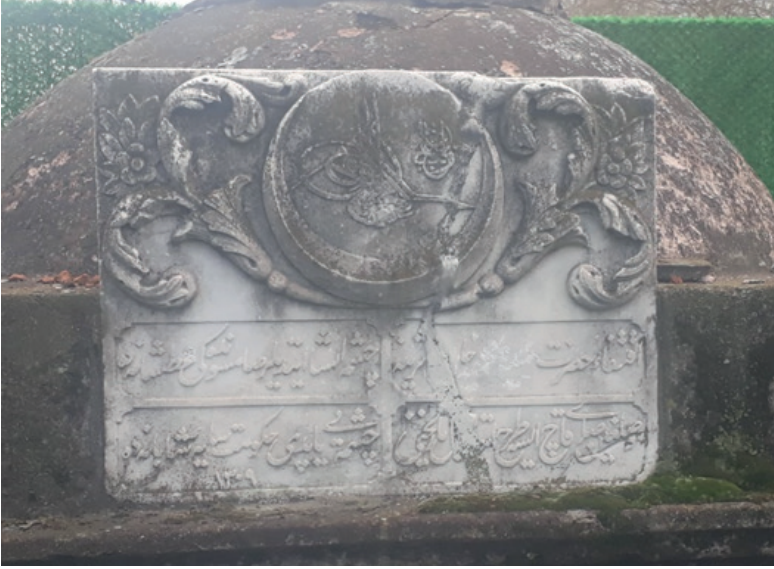
Şekil 1.3. Tarihi çeşmenin restorasyon öncesi kitabesinin görünümü (Sarıalioğlu, 2024)

Tarihi çeşmenin çevre yoluna bakan güney yüzünde duvarların üst kesiminde beyaz mermer üzerine, üstü tuğralı, alt kesimi kartuşlar içerisine alınarak, iki sıra halinde, dört satır olarak, celi tâlik hatla yazılmış bir inşa kitabesi bulunmaktadır (Şekil 1.3). 0.92 x 0.72 m. ölçüsündeki kitabenin ortasında görülen kırık ve ilk satırdaki bilinçli kazıma, kitabenin tam olarak okunmasını engellemektedir.

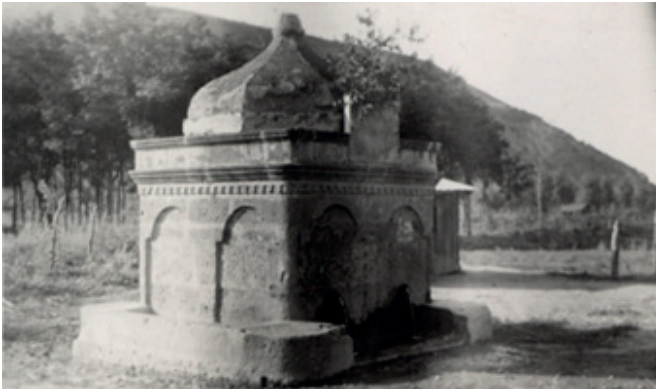
Şekil 1.4. Tarihi Çeşme'nin tarihi bilinmeyen eski bir fotoğrafı (URL-2)

Eski fotoğrafında, çeşmenin dilimli kubbesi soğan kubbe ve kubbe üstünde bir alem için çıkıntı yapıldığı görülmektedir (Şekil.1.4). Kubbe, günümüzde yarım daire formuna dönüştürülmüş olup kubbe üstünde dilimli bir kaplama bulunmaktadır.

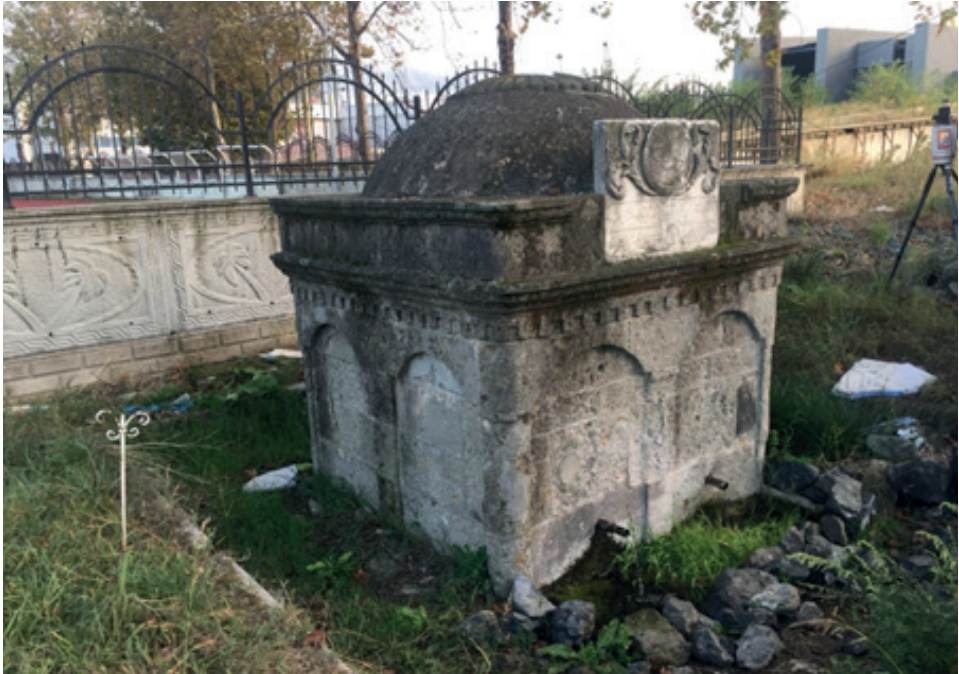
**Şekil 1.6:** Tarihi Çeşme'nin kuzey ve batı cepheleri (Özcan,2021)

Yapının batı cephesinde yer alan kitabe, yapının alt silmesinin üstünde bulunmaktadır ve yüksekliği üst silme sırasını aşarak kubbe yüksekliğinin yarı yüksekliğine çıkmaktadır. Ayrıca üst silme sırası ile kitabe arasında yaklaşık 25 cm boşluk bulunmaktadır (Şekil 1.6, 1.7).

Mermer kitabenin üst ortasında tuğra ve bu tuğrayı çevreleyen hilal bulunmaktadır. Tuğranın iki yanında simetrik şekilde kıvrık dal, stilize yaprak ve çiçek kabarmaları mevcuttur. Kitabenin alt kısmında ise kartuş içinde, iki sıra dört satır şeklinde *celi tâlik* hatla yazılmış yazı bulunmaktadır (Şekil 1.6, 1.7).

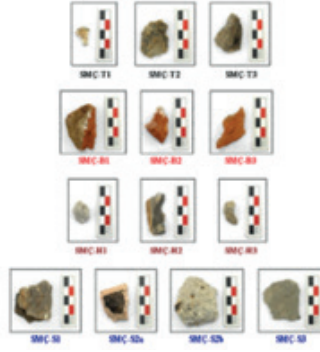
Arkeometrik çalışmalar kapsamında taş ve tuğla örneklerinin; fiziksel özellikleri, temel fiziksel testlerle (birim hacim ağırlığı, su tutma kapasitesi ve gözeneklilikleri); aynı örneklerin suda çözünen toplam tuz miktarı ile tuz (anyon) türleri de kondaktometrik analiz ile belirlenmiştir. Harç ve sıvalarda agrega/bağlayıcı ve agregada tane boyutu dağılımı (granülometrik) analizi uygulanmıştır. Yapısal örneklerin petrografik özellikleri ince kesitleri üzerinden optik mikroskop analizi ile belirlenmiştir (Akyol, 2022).

**Şekil 3.9.** Tarihi Alemdarzade Çeşmesi'ne ait çalışma örnekleri; taş, tuğla, harç ve sıva örnekleri (Akyol, 2022)

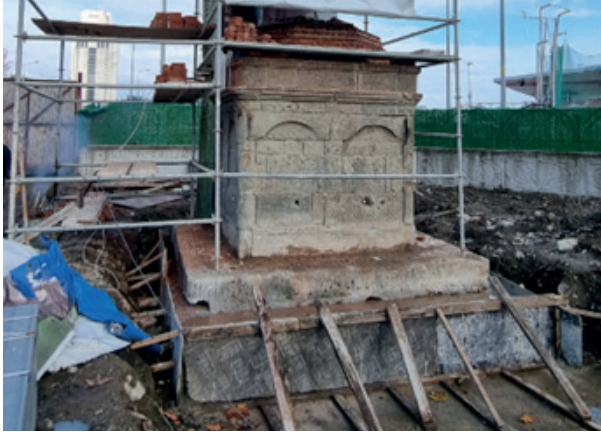
Şekil 3.22. Tarihi Alemdarzade Çeşmesinin yeni konumuna indirilmesi (Sarılioğlu, 2024)

Tarihi Çeşme yapısının günümüz yol kotu aşağısında olması, mevcut yol kotunun altından geçen şehir kanalizasyon hattında suyun direne olmaması ve tarihi çeşmeyi su, nem ve komşu yapıların olumsuz etkilerinden korumak amacıyla, Koruma Bölge Kurulu kararıyla, çeşmenin dikeyde yaklaşık 1,5 m ve düşeyde yaklaşık 5,5 m güneye taşınmasına karar verilmiştir.

Çeşmenin toprak kazısı neticesinde, ilk taşıma sırasında atılmış olması muhtemel, bir betonarme tabliyeye ulaşılmıştır. Yapının taşınmasında bu tabliyeden faydalanılmış olup bu amaçla yapıya zarar vermeden yapının altında bulunan beton tabliyenin altı 30 cm karotlarla delinerek çelik takviyeler ve vinç yardımıyla çeşme yeni yerine taşınmıştır. Taşıma işlemi yapılırken çeşme stabil hale getirilerek koruyucu malzeme ile sarılmış zarar görmeyecek şekilde taşınmıştır (Şekil 3.20, 3.21, 3.22, 3.23).

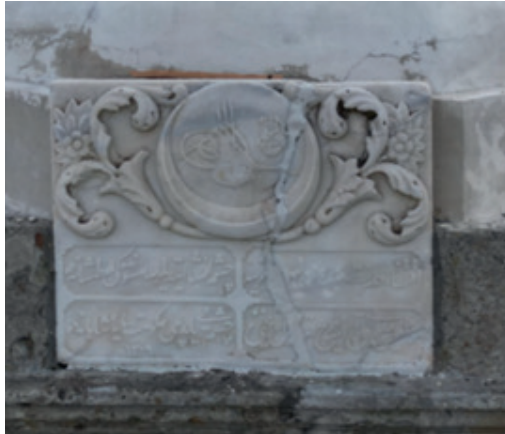
Şekil 3.16. Tarihi Alemdarzade Çeşmesinin kitabesinin temizliği (Saralioğlu, 2024)

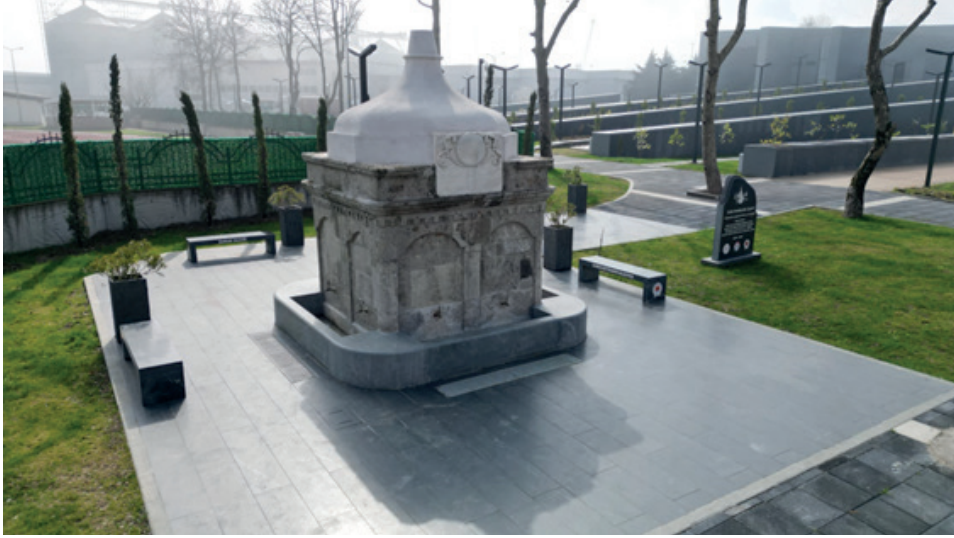
Samsun İli, İlkadım İlçesi, Cedit Mahallesi 9449 ada 2 parselde bulunan tarihi çeşme Atatürk Bulvarı üzerindeki şimdiki İlkadım Atletizm Stadyumu'nun güneybatısında yer alan Tarihi Alemdarzade Çeşmesi disiplinler arası çalışmayla yeniden hizmete alınmıştır.

Şekil 3.27. Tarihi Alemdarzade Çeşmesinin tamamlanmış durumu (Sarılioğlu, 2024)
