# ÜNYE'DE TARİHÎ BİR ÇÖMLEK FIRINI

## A Historical Pottery Kiln in Ünye

Mehmet Sami BAYRAKTAR<sup>1</sup>

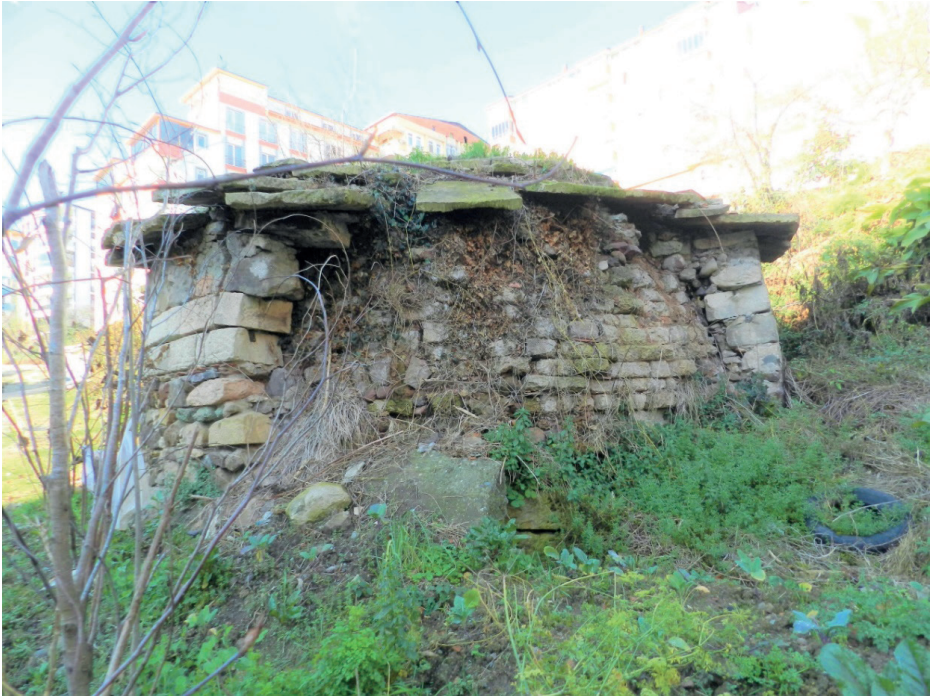
**Fotoğraf 3.** Çömlek fırınının doğu cephesi

Çömlek fırını, silindirik gövdeli kâgir yığma bir yapıdır (Çizim 1, Foto. 2-3). Fırının üst üste iki bölmeden (ateşlik ve pişirme hücresi) oluştuğu anlaşılmaktadır. Yapı dıştan 6,40 m çapında daire planlı olup 75 cm kalınlıkta duvarlarla belirlenen silindirik gövdenin (pişirme hücresi) üzerinde 4,90 m çapında kasnaksız basık bir kubbe yer alır. Ateşlik kesimini yığılan toprak nedeniyle görmek mümkün değildir.

Yapının 75 cm kalınlıktaki duvar dokusunda dıştan bakıldığında moloz taş ve kaba yonu taş olmak üzere alması bir sistem görülür (Foto. 3-9). Dıştan sıvanmayan duvarlarda, iki sıra halinde kaba yonu taş işçilikli kesimler ile bunların arasında sıra düzeni olmaksızın yapılan moloz taş işçilik görülür. Kesme taşlar arasında yer yer demir kenetli bağlantılar bulunmaktadır. Moloz taş kesimlerde, yer yer küçük kiremit parçaları da seçilmektedir. Yapının duvar dokusu doğu yönde kısmen dökülmüş vaziyettedir. Dökülen kesimlerde açığa çıktığı üzere, yukarıda anlatılan taş esaslı dokunun (ana duvar) iç çeperinde kerpiç ve tuğla kullanılan bir duvar (gömlek)<sup>5</sup> yer alır (Foto. 3). Pişirme hücresi duvarlarının iç çeperinde alt kesimde sıralı muntazam kesme taş, bunun yukarısında kalan kesimlerde kerpiç, kubbede ise tuğla örgü görülmektedir. İç duvar (gömlek), dıştan yukarıda anlatılan daha kalın taş duvarla çevrilidir. Fırın yapılarında pişirmeye daha elverişli olması bakımından içte tuğla veya kerpiç, dışta sıcaklığın korunması bakımından kalın bir taş duvarın genelde tercih edildiği bilinir. Dış cephe itibarıyla duvarın kerpiç ve taş kesimlerinde çamur harcı kullanılmıştır. Taş örgüde yer yer tadilat ürünü muhdes çimento harçlı kesimler görülmektedir.

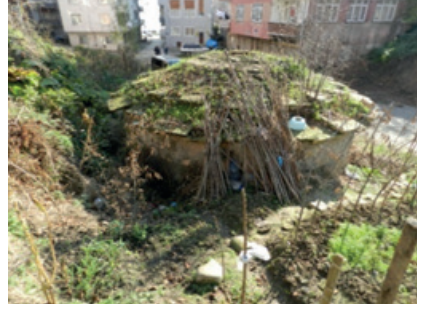
**Fotoğraf 7.** Çömlek fırınının kuzeybatı yönden görünümü

Pişirme hücresinin tuğla ile örülen ve tepe kesimindeki kalınlığı 38 cm olan kubbe, hafif basık küre şeklindedir (Çizim 1, Foto. 6-7). Kubbe dıştan munta-

zam kesme taşla kaplıdır. Bu kesimde kullanılan taş, Ünye taşı adıyla anılan bej renkli bir kireç taşıdır (Foto. 9). Kubbe kaplaması duvarlardan 35 cm kadar taşıntı yapar. Taş kaplamanın büyük bir kısmı yerinde iken bazı kesimlerde kayıplar söz konusudur (Foto. 7-11). Kaplama taşları, yağmur suyunu içeriye vermeyecek şekilde, birbiri üzerine dört sıralı olarak bindirilmiştir. Tuğla örülü kubbe açıklığı üzerinde taş kaplama görülmez. Kubbe açıklığını belirleyen tuğla örgü kısmen tahrip olmuş haldedir (Foto. 10). Mevcut halde açıklığın çevresinin bir veya birkaç sıra tuğla örgüyle 10-15 cm kadar yükseltilmiştir. Kalınlıkları 4-6- cm arasında değişen taş kaplama levhaları, büyük ve küçük ebatlı olmak üzere iki şekildedir (Foto. 7-8). Büyüklerde ebat 110x80 cm'yi bulmaktadır. Küçüklerde, en/genişlik ölçüsü büyüklerin yarısı (40 cm) civarındadır. Çatı kaplamasında duvarlarda olduğu gibi yer yer çimento esaslı muhdes sıvamalar (tadilat) dikkat çekmektedir.

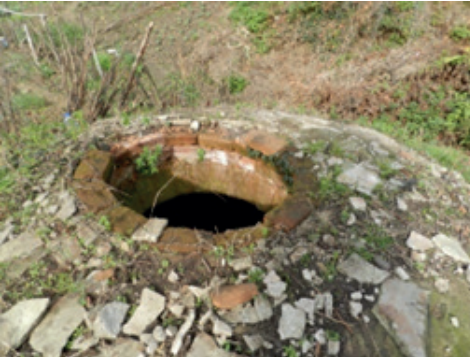
**Görsel 10.** Çömlek fırınının üstünü örten kubbe ortası (baca)
