# AMASYA II. BAYEZİD KÜLLİYESİ MUVAKKİTHANESİNİN DUVAR RESİMLERİNİN TARİH ve USTA SORUNSAĞI İLE SON RESTORASYONU ÜZERİNE BİR DEĞERLENDİRME

## An Evaluation on the History and Master Problems of the Wall Paintings of Amasya Bayezid II Complex Muvakkithane and Its Recent Restoration

Füsun AYTEKİN<sup>1</sup>

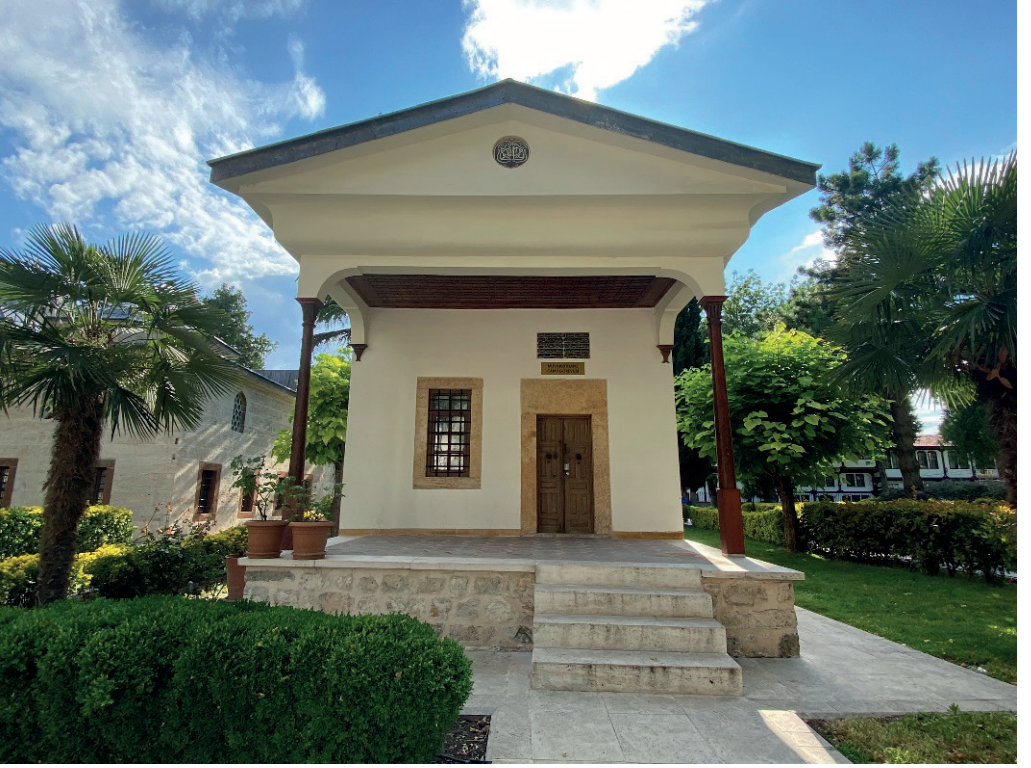
**Fotoğraf 3:** Amasya II. Beyezid Külliyesi Muvakkithanesi genel görüntüsü (Aytekin, 2023)

tanımlamıştır.<sup>15</sup> Ampir üsluplu muvakkithanenin üç basamakla çıkılan giriş kısmında, iki ahşap sütun üzerinde büyük bir Bursa kemeri yer alır (Fotoğraf 3, Plan 1). Kıрма çatılı olan yapının ön yüzünde ve yanlarında üçgen alınlıklar gövdeye “S” profilli saçaklarla oturmaktadır. Ön cephedeki büyük alınlıkta, madalyon şeklinde küçük bir süsleme unsuru bulunmaktadır. Yapının su basmanı moloz taş, duvarları saçak altına kadar tuğla örgüdür. Sütunlar, kemerler ve saçaklı kıрма çatı ahşaptır. Bugün yapının dış duvarları tamamen sıvalıdır. Muvakkithaneye dikdörtgen formlu bir kitabenin taçlandırdığı sade ahşap kapıdan girilir. İç mekân, kareye yakın dikdörtgen biçimindedir. Güney ve kuzey duvarında iki, doğu duvarında bir olmak üzere dışa doğru genişleyen toplam beş büyük penceresi bulunmaktadır. Girişin karşısındaki batı duvarında, barok süslemeli bir niş ve iki yanında dikdörtgen formlu küçük dolaplar yer almaktadır (Fotoğraf 4).<sup>16</sup>

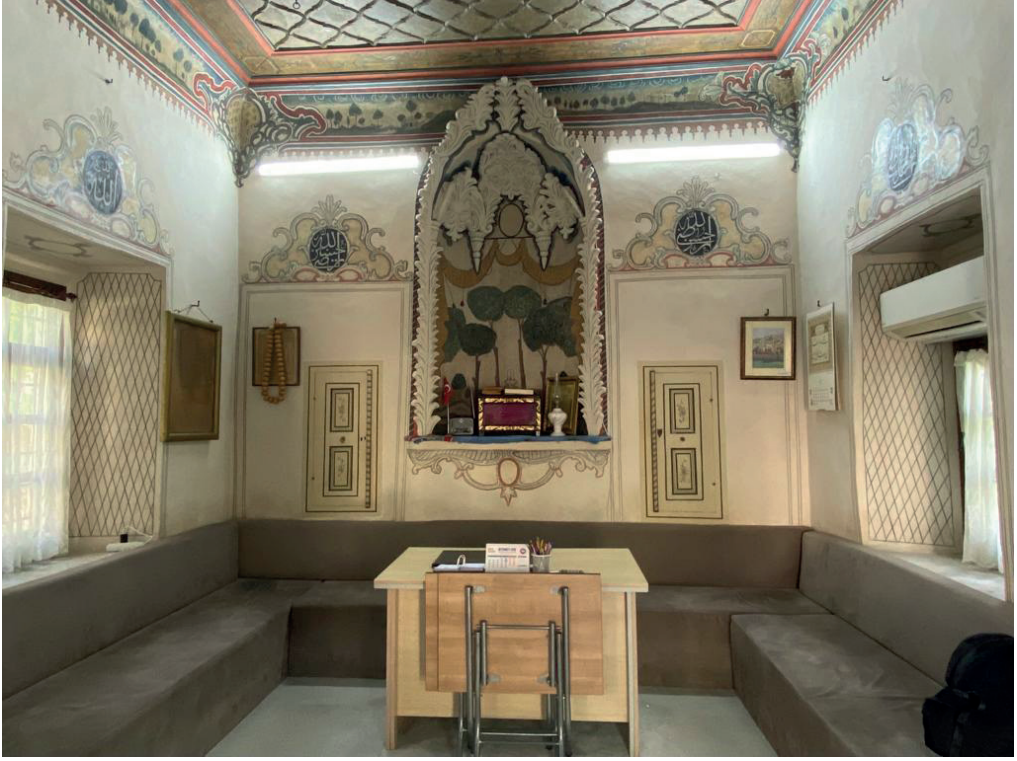
**Fotoğraf 4:** Amasya II. Bayezid Külliyesi Muvakkithanesi iç mekân (Aytekin, 2023)

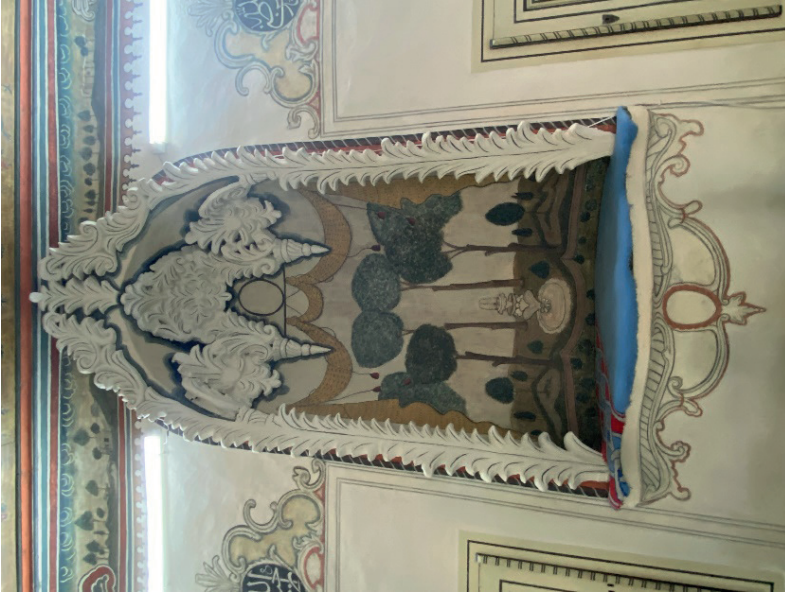
**Fotoğraf 5:** Muvakkithanenin batı duvarında yer alan niş (Aytekin, 2023)

Kapının karşısındaki batı duvarının ortasında bir niş ve iki dikdörtgen dolap bulunmaktadır. Yapının kütüphane olarak kullanıldığı dönem kitaplar, muvakkithane olarak kullanıldığı dönemde ise zaman ölçer aletler bu dolaplarda depolanmıştır. Söz konusu nişi kabartma tekniğinde, yaprak hatları gri renk ile vurgulanmış alçıdan yaprak motifleri çerçeveler/ çevreler. Nişin içinde iki kenarda toplanmış ve bir kornişe tutturulmuş gibi duran perde motifi yer alır. Perde motifi küçük noktalarla bezenmiştir ve sonu püskül motifi ile biten iple sarıdır. Merkezdeki havuzlu bahçe tasviri bu perde motifi ile çerçevelenmiştir. Havuzun etrafında çeşitli boylarda ağaçlar yer almaktadır. Bunların gerisinde ise tepeler manzaraya dahil olmaktadır. Sarı renkli perdenin benekleri ve püskülleri kırmızı, ağaçlar açık ve koyu yeşil tonları ve gövdelerinde kahverengi renk kullanılmıştır (Fotoğraf 5).

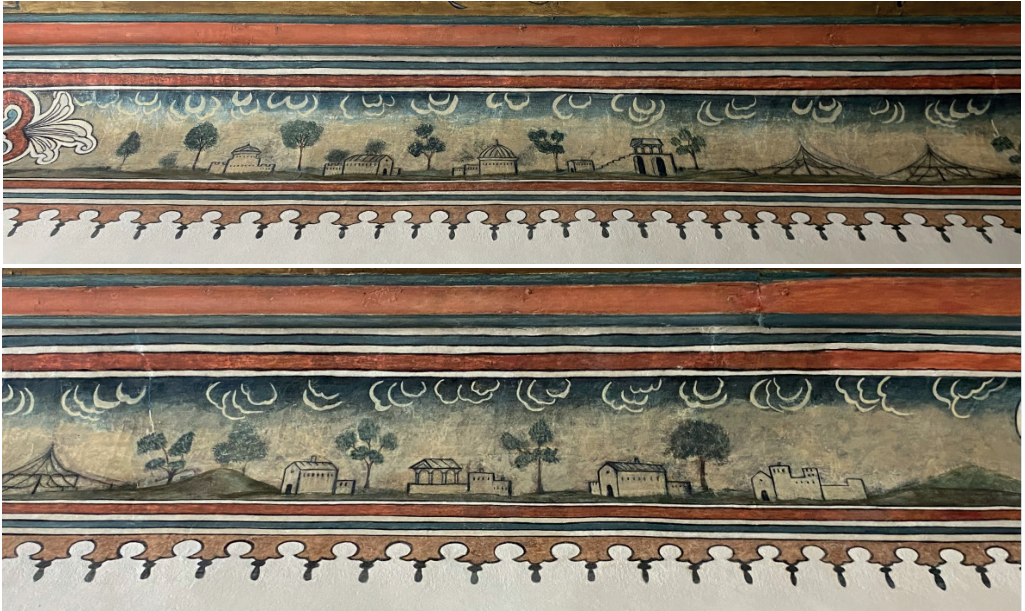
**Fotoğraf 10-11:** Muvakkithane kuzey duvardı tavan eteğinde yer alan resim kuşağı sol ve sağ bölüm (Aytekin, 2023)

Kuzey duvarında iki büyük pencere bulunmaktadır. Pencereilerin üzerinde kenarları koyu gri ve bordo, ortası kirli beyaz renkle boyanan “S” ve “C” kıvrımlı dallar ile işlenmiş barok kartuşlarda madalyonlar yer almaktadır. Nişin solundaki madalyon içerisinde siyah zemin üzerine beyaz renkle, soldakinde “*Radiyallahu Ali*”, sağdakinde “*Radiyallahu Osman*” yazmaktadır. Pencere kenarları ince gri renkli bir şeritle çerçevelenmiştir. Pencereilerden sol taraftakinin iç yüzeylerine ve üstlerine çeşitli kalem işi bezemeler ile sağ taraftakinin ise baklava motifi ile doldurulmuştur. İki pencere arasında kalan alan boş bırakılmıştır (Fotoğraf 9). Tavan eteği şeridinde çeşitli ağaçlar arasına yerleştirilmiş dar cepheli beşik çatılı evler, kubbeli türbeler ve küçük kaleler bulunmaktadır. Şeridin sol başlangıcında kubbeli ve beşik çatılı yapılar yer almaktadır. Devamında merdivenle çıkılan üzerinde sütunla taşınan yine beşik çatılı bir yapı bulunur.<sup>23</sup> Ağaçlarla birbirinden ayrılmış olan bu yapıların tam merkezinde iki büyük otağ vardır. Bu otağların biri daha önde diğeri ise arkadadır. Şeridin sağına doğru beşik çatılı evler, kale ve sütunların taşıdığı beşik çatılı bir yapı yer alır (Fotoğraf 10-11).<sup>24</sup>

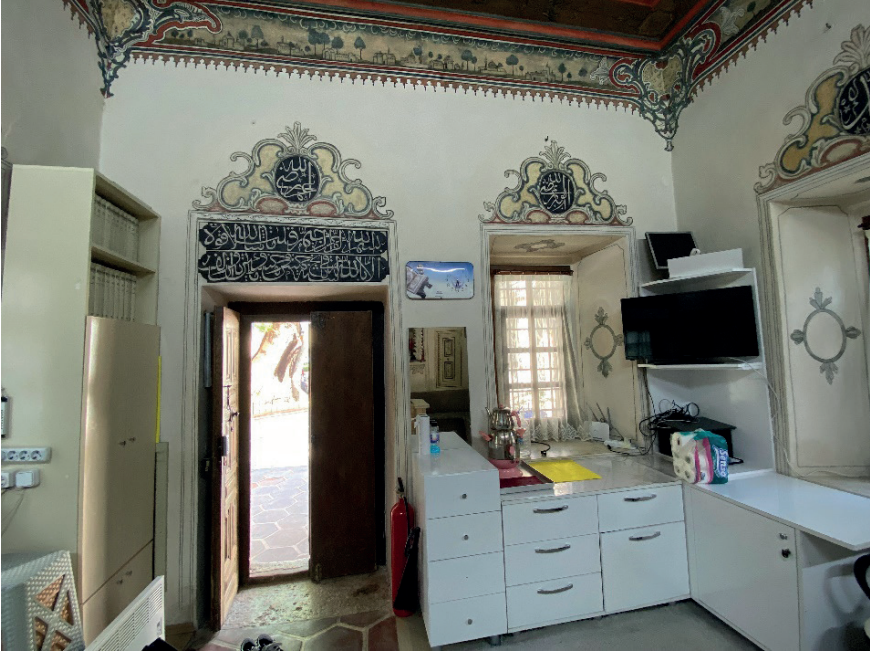
**Fotoğraf 12:** Muvakkithanenin dođu duvarı Barok kartuş ve yazı levhası detay  
(Aytekin, 2023)

Yazı levhasının sadece üst kenarında -muhtemelen daha önce var olan- bezemeli bir bordürün hatları belli olmaktadır (Fotoğraf 12). Tavan eteği şeridinde cami, çeşitli bina, kale ve ev resimlere bulunur, bunlar çeşitli ağaçlarla birbirlerinden ayrılmışlardır. Şeridin solunda çeşitli evler ve gövdesi silindirik biçimli, türbe benzeri bir yapı yer alır. Tüm yapılar birbirleri ile benzerdir ve çoğunun damından kuleye benzer bacalar yükselmektedir (Fotoğraf 13). Şeridin merkezindeki cami; yüksek duvara, geniş kasmağa, geniş kubbeye ve kütsel bir gövdeye sahiptir. Bu caminin daha çok Amasya Gümüşlü Cami olduğu düşünülmektedir (Fotoğraf 14).<sup>26</sup> Şeridin sağına doğru ilerlendiğinde bir kale görülmektedir. Bu kalenin yapının karşı sırtlardaki Amasya Kalesi'nden esinlenerek çizilmiş olduğu akla gelmektedir.<sup>27</sup> Şeridin sonunda da çeşitli ağaçlar bulunur.

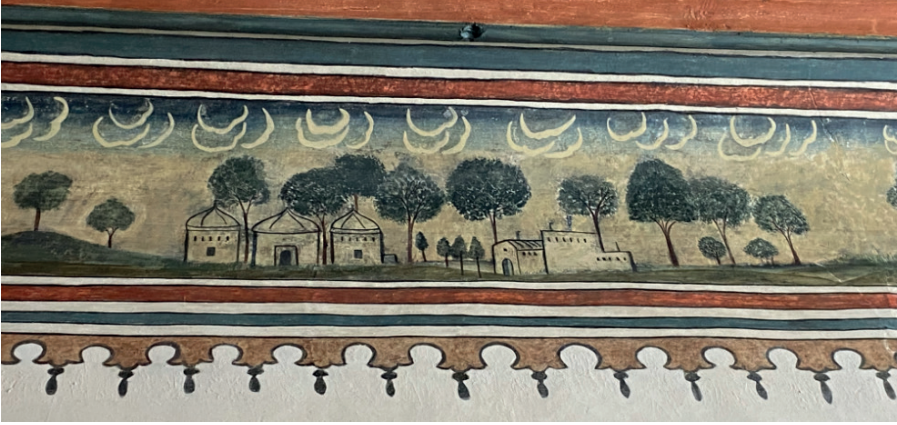
**Fotoğraf 18:** Muvakkithane güney duvarı tavan eteğinde yer alan resim kuşağı sağ bölümü (Aytekin, 2023)

oldukça benzer olduğu görülmektedir. Tasvirdeki caminin doğusunda yer alan yapılardan birinin külliye'deki imaret, kubbeli olanın ise Şehzade Osman Türbesi'nin olduğu batıdaki yapı topluluğu ise kubbeli bölümüyle medrese olduğu düşünülmektedir. Muvakkithane ve şadırvan bu tasvirde yer almamaktadır. Bu da muvakkithanenin henüz yapılmakta olduğunu, şadırvanın ise daha sonraki bir tarihte inşa edileceği fikrini akla getirmektedir. Şeridin sağına doğru yer alan üç kubbeli yapının, külliye'den çok da uzak olmayan Yörgüç Paşa Cami'nin arkadan silüeti olduğu düşünülmektedir. Şeridin sonunda beşik çatılı bir yapı ve çeşitli ağaçlar görülmektedir (Fotoğraf 18).<sup>30</sup>

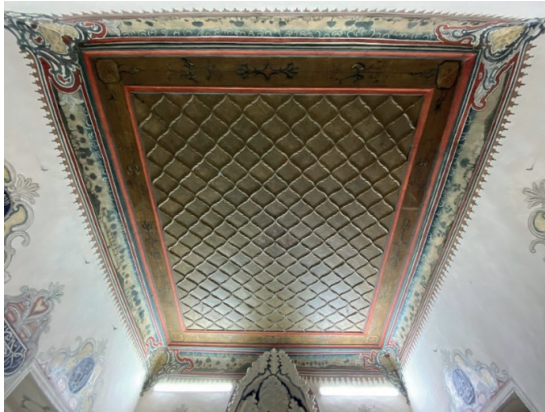
**Fotoğraf 19:** Muvakkithane tavanı genel görüntüsü (Aytekin, 2023)

Yapının tavanının biraz daha sade olduğu görülmektedir. Burası "C" kıvrımlı çıtaların oluşturduğu kıvrık baklava dilimleri ile süslenmiştir. Merkezde dört dilimin içinde yeşil yapraklı pembe çiçek motifleri işlenmiştir. Kenar bordürleri ise siyah, kırmızı ve kirli beyaz renkle boyalı stilize çiçeklerle süslenmiştir (Fotoğraf 19).<sup>31</sup>

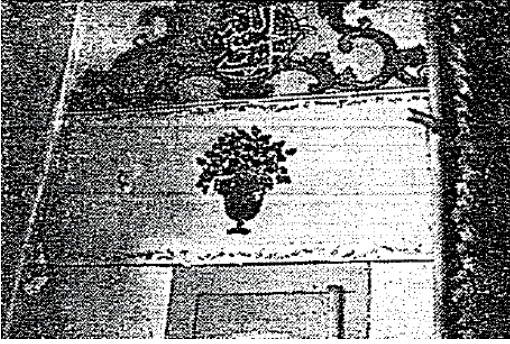
**Fotoğraf 20:** Muvakkithanenin bugün var olmayan batı duvarındaki vazo içindeki çiçek detay (Renda arşivi, 1976)

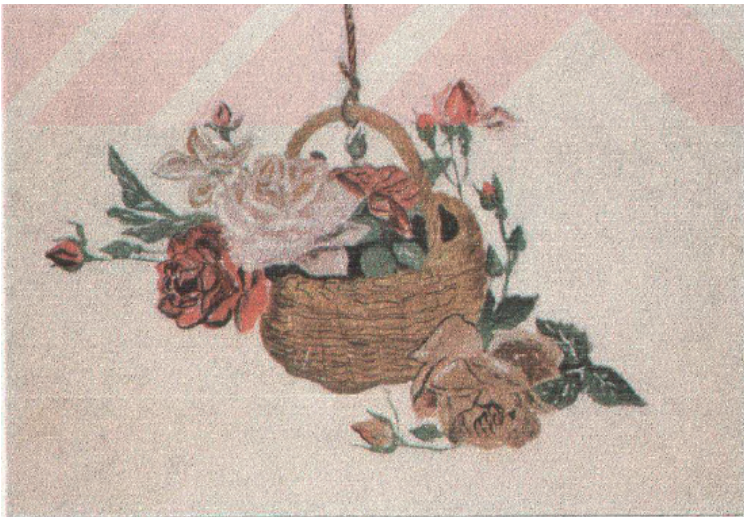
**Fotoğraf 23:** Muvakkithanenin bugün var olmayan kuzey duvarı iki pencere arasında yer alan sepet içindeki çiçek detayı (Daştan Özkan, 1998-1999)

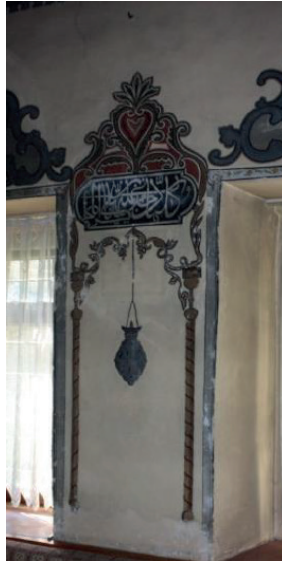
**Fotoğraf 28:** Muvakkithane bugün değişime uğrayan güney duvarda iki pencere arasındaki kandil motifi ve kartuş (Daştan Özkan, 1998-1999)

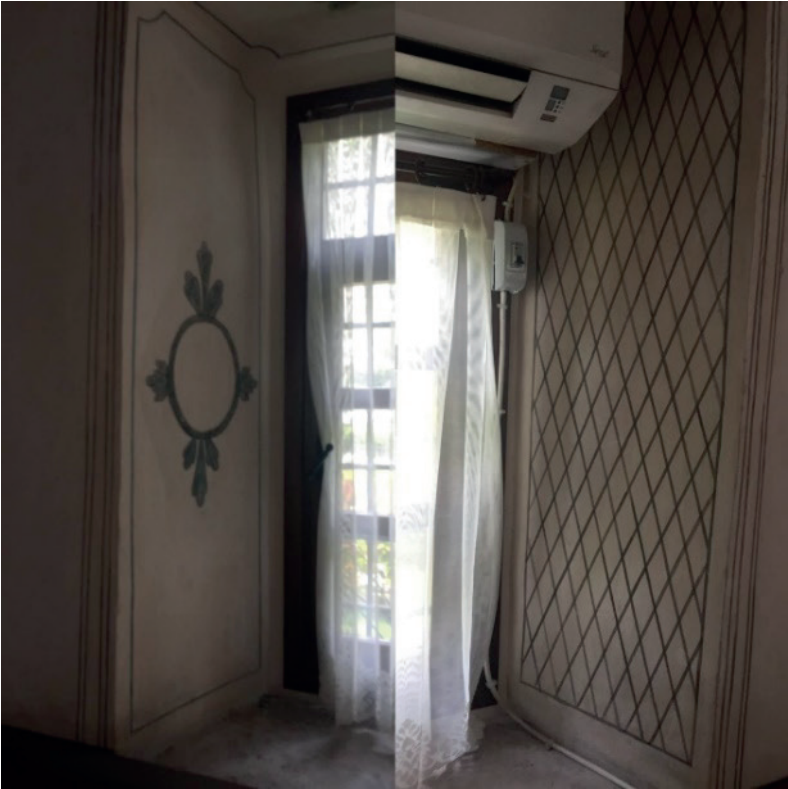
**Fotoğraf 33:** Muvakkithanenin pencere içlerine eklenen çeşitli motifler (Aytekin, 2023)
