Eski Van Şehrinde Yeni Tespit Edilen Bir Çeşme
A Newly Discovered Fountain in the Old City of Van

1. ESKİ VAN ŞEHRİNDE MEHMET ZİYA PAŞA’NIN YAPTIRDIĞI ÇEŞME

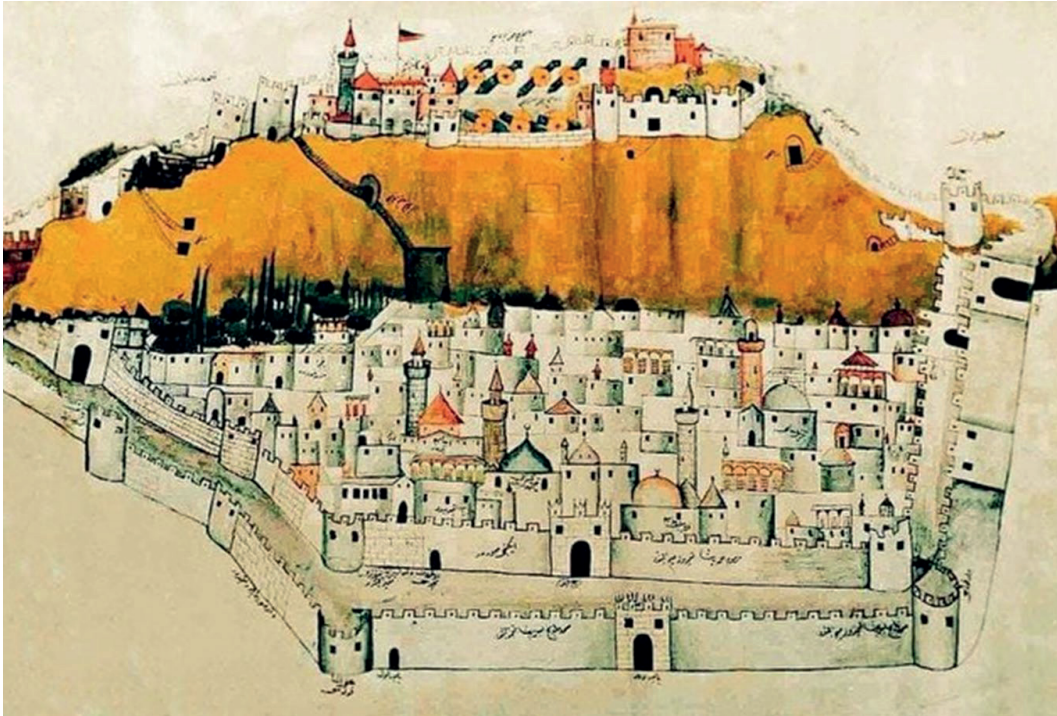
Görsel 1: Eski Van Şehrinin 17. yüzyıl içindeki durumunu gösteren bir minyatür (Topkapı Sarayı Minyatür Arşivi, E. nr. 9847)

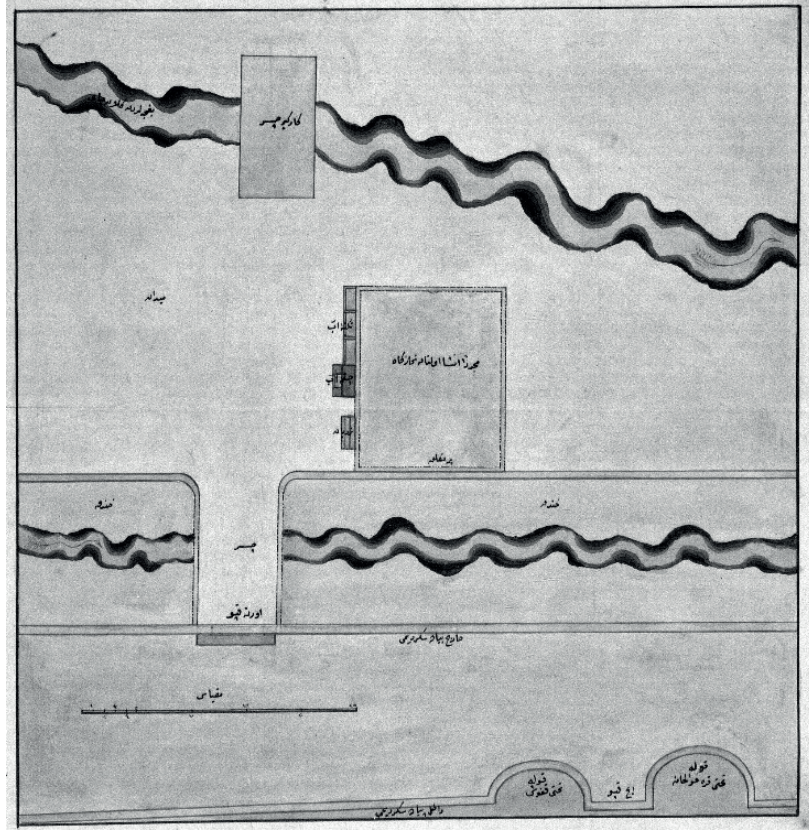
Görsel 2: Çeşmenin ve diğer yapıların yerini gösteren plan (Cumhurbaşkanlığı Devlet Arşivleri Başkanlığı Osmanlı Arşivi (BOA), İrade Dahiliye (İ. DH.) 340/22416, 7 Recep 1272 (14 Mart 1856))

Belgelerin ekinde yer alan plana göre çeşme iç surun dışında dış sura bitişik olup Orta Kapı’nın batısında yer almaktadır (Görsel 2). Plan ayrıca çeşmenin günümüzde hangi noktada bulunduğu dair ipuçları vermektedir. 2024 yılı kazı dönemi sırasında arazide yapılan incelemeler çeşmenin, şehrin güneyi boyunca uzanan asfalt yol ile, güneye doğ-

Çeşmenin plan ve cephe çizimlerinden bir yapıya bitişik çeşmeler grubuna dahil olduğu anlaşılmaktadır. Çeşmenin hazneli olup olmadığı anlaşılmamakla birlikte arkasında bulunan önceden inşa edilen namazgahın içinde çeşme için hazne yapılmış olabileceği varsayılabilir. Çeşmenin doğusundaki alanın meydan olarak gösterilmesi, çeşmenin de aslında bir meydan çeşmesi olarak tasarlandığını düşündürmektedir (Görsel 2).

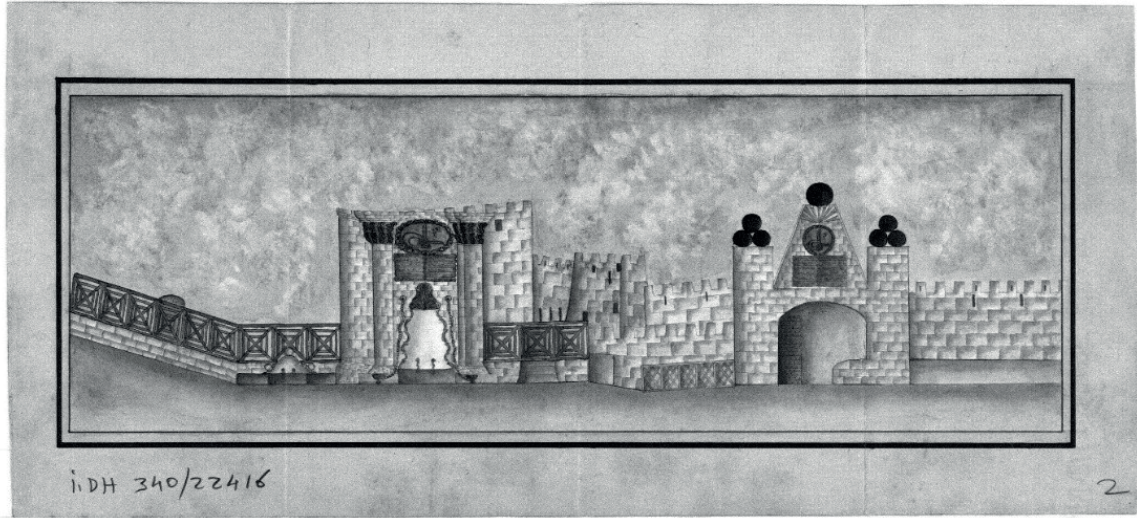
Grsel 3: ÇeŖme ve Orta Kapı'nın n cephe grnm (CumhurbaşkanlıĐı Devlet ArŖivleri BaŖkanlıĐı Osmanlı ArŖivi (BOA), İrade Dahiliye (İ. DH.) 340/22416, 7 Recep 1272 (14 Mart 1856))

Cephe görünümü eski ve yeni çeşmenin yan yana olduğu ikisinde de yalak ve ikişer lüle bulunduğunu göstermektedir. Yeni çeşmede kitabe ve tuğra yer almaktadır. Ayrıca çeşmeye zincirle bağlanmış iki adet su taşı da eklenmiştir. Düz damla örtülü çeşmenin kuzey cephesinde dendanlar yerleştirilmiştir. Çeşme muhtemelen düzgün kesme taştan inşa edilmiştir (Görsel 3- 4).

Çeşmenin üst kısmında çerçeve içine alınmış 12 satırlı bir kitabe bulunmakta ancak kitabenin içeriği anlaşılmamaktadır. Kitabenin üzerinde ise muhtemelen Sultan Abdülmecid'e olduğu tahmin edilen bir tuğraya yer verilmiştir (Görsel 3-4).

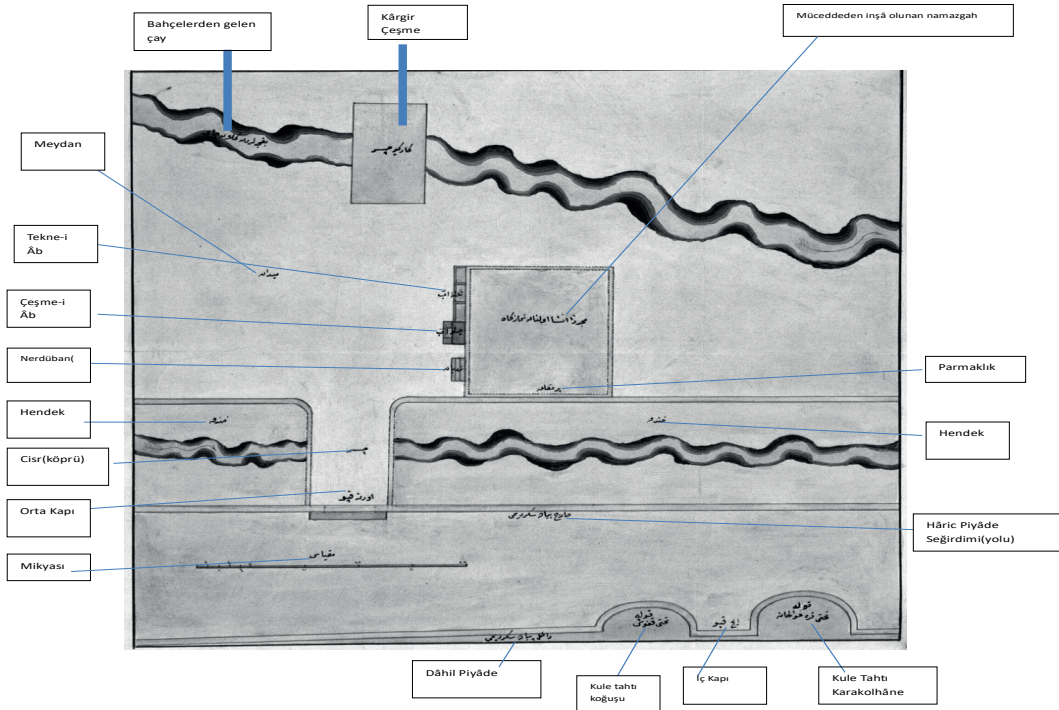
Görsel 5: Çeşme ve diğer yapıların yerlerini gösteren planın açıklama hali (Cumhurbaşkanlığı Devlet Arşivleri Başkanlığı Osmanlı Arşivi (BOA), İrade Dahiliye (İ.DH.) 340/22416, 7 Recep 1272 (14 Mart 1856))

Çeşmenin planında ayrıca şehrin günümüze ulaşamayan diğer yapılarına da yer verilmiştir. Kuzeyden güneye doğru plan incelendiğinde en kuzeyde iç sur ve iç kapının yer aldığı görülmektedir. İç kapının iki yanındaki burçlarda ise Kuletahtı Koğuşu ve Kuletahtı Karakolhanesi'nin bulunduğu anlaşılmaktadır. İç surun güneyi boyunca uzanan hariç piyade seğirdim yolu ve Orta Kapı yer almaktadır. Seğirdim yolunun önünde akan bir dere bulunmaktadır. Derenin üzerinde ise hendek yazılmıştır. Orta Kapının hemen önünde bu dere üzerinde bir köprü vardır. Köprü bitiminde iki yandan doğu batı doğrultusunda yol veya duvarın bulunduğu görülmektedir. Bu yol ya da duvarın batı kısmında kare planlı daha önce yapıldığı belirtilen bir namazgah bulunmaktadır. Namazgahın doğu duvarında merdiven, Mehmet Ziya Paşa'nın yaptırdığı çeşme ve daha önce yapılan diğer çeşme yer almaktadır. Namazgahın doğusundaki boşluk için ise meydan yazılmıştır. Planın en güneyinde bahçelerden gelen dere ve üzerindeki köprü işlenmiştir (Görsel 5). Planda iç kapının güneydoğusunda gösterilen Orta Kapı günümüze ulaşamamış olup bu planla yeri tespit edilebilmektedir. Orta Kapı bugün restorasyon sebebiyle yıkılan Hüsrev Paşa Hanı'nın güneyinde yer almaktadır. II. Abdülhamit'in Yıldız Albümünde yer alan kapı fotoğrafı da muhtemelen bu kapıya aittir (Görsel 9). Fotoğrafın açısı da bu fikri destekler niteliktedir. Planda İç Kapı'nın iki yanında yer alan Kuletahtı Koğuşu ve Kuletahtı Karakolhanesi bugün Orta Kapı diye isimlendirilen yerde yapılan restorasyonlarla ayağa kaldırılmıştır. Planda yer alan kagir çeşme, köprü, namazgah gibi yapılarda çeşme gibi tamamen ortadan kalkmış olup henüz izleri tespit edilememiştir. Bugün İç Kapı'nın hemen önünde yer alan su kanalı planda gösterilen hendekle alakalı olmalıdır. Güneydeki bahçelerden gelen derenin ise az da olsa akmaya devam ettiği alandaki toprağın nem seviyesi ve otların yeşil kalmasıyla ortaya çıkmaktadır (Görsel 6).

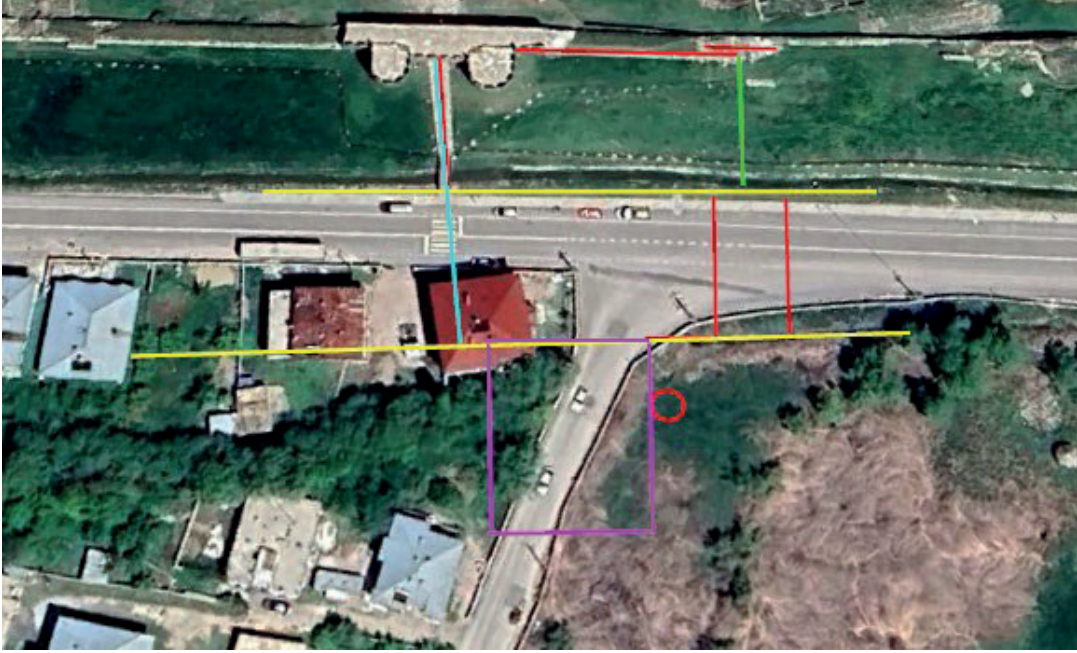
Görsel 6: Çeşme ve diğer yapıların plan ölçüsüne dayanarak yerlerinin gösterildiği 2024 yılına ait uydu görüntüsü Google Earth (erişim: 10 Eylül 2024)

2024 kazı çalışmaları sırasında çeşme ve planda belirtilen yapıların tam olarak nerede bulunduğu dair incelemeler yapılmıştır. Planda verilen ölçeğin hangi uzunluk ölçüsüne göre yapıldığının belirtilmemesi mesafelerin ölçülerek netleştirilmesini zorlaştırmaktadır. Ancak aynı yıllarda yapılan sur tamiri sırasında oluşturulan plan ölçeğinde zirâ'-ı Os-mânî olarak belirtilen uzunluk ölçüsünün bu planda da kullanıldığı varsayılarak ölçümler yapılmıştır. Bu ölçümler çeşmenin güneyde uzanan asfalt yolu dikine kesen yol üzerinde Çifte Kümbetlerin batısındaki şehir mezarlığı içinde olabileceğini göstermektedir (Görsel 6). Ancak planın bazı noktalarındaki ölçü hataları kroki şeklinde hazırlandığını ve ölçeğe uygun çizilmemiş olabileceğini de akla getirmektedir. Zira günümüze ulaşan iç kapı ve iç surun ölçüleriyle plan ölçüleri birbiriyle uyuşmamaktadır.

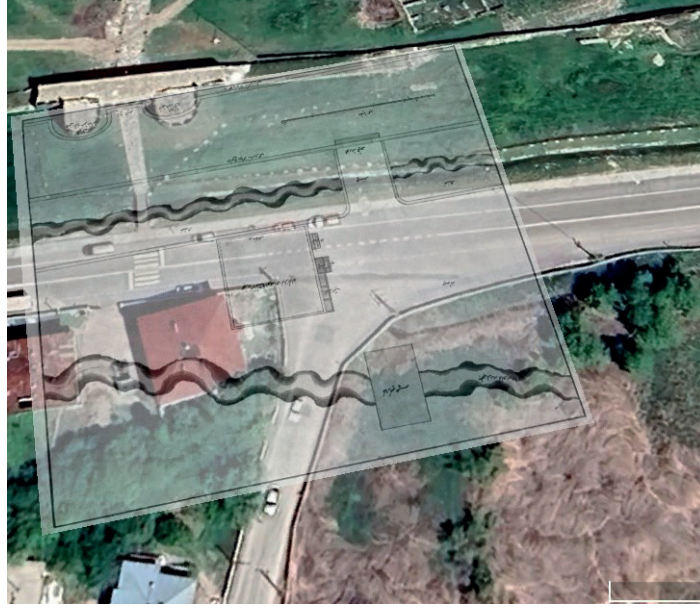
Görsel 7: Çeşmenin planı ve 2024 yılına ait uydu görüntüsünün oluşturduğu katmanlı plan Google Earth (erişim: 10 Eylül 2024)

Çeşmenin ve diğer yapıların yerini belirlemek için kullanılan ikinci yöntemde, planda bugün de var olan noktaları sabit belirlenerek uydu fotoğrafından yer tespiti yapılmıştır (Görsel 7). İç kapı, iç sur, iç ve dış sur arasındaki su kanalı değişmiş olsa da günümüze ulaşabilen unsurlardır. Bunlardan hareketle bir harita daha oluşturulmuştur. Bu haritaya göre çeşme, bugünkü asfalt yolun üzerinde yer almaktaydı. Orta Kapı ise İç Sur'un dışında Hüsrev Paşa Hanı'nın güneyinde bulunmaktaydı. Oluşturulan kroki alana ait arşiv fotoğraflarıyla birlikte ele alındığında çeşme ve kapının belirtilen noktada olduğu desteklenmektedir. Alanda yapılan incelemeler sonucu çeşmenin bulunduğu düşünülen yerde herhangi bir kalıntıya rastlanmamıştır.

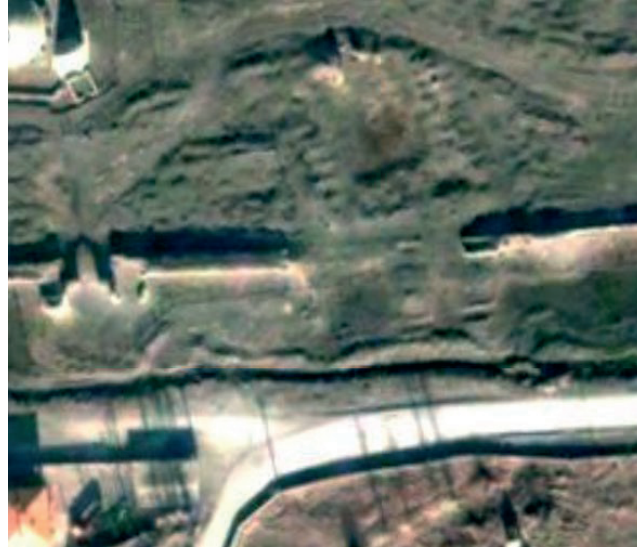
Görsel 8: Hüsrev Paşa Hanı güneyindeki temel izlerini gösteren 2005 yılına ait uydu görüntüsü Google Earth (erişim: 10 Eylül 2024)

Buna karşın Orta Kapı yerini tespit edebilmek için veri daha fazladır. Orta Kapı'nın ve dış surun kalıntıları olduğu düşünülen alan henüz asfalt yolun ve çevrenin düzenlenmediği 2005 tarihli uydu görüntüsünde fark edilmektedir (Görsel 8). Ayrıca arşiv fotoğraflarında da kapı detaylı olmasa da seçilebilmektedir. II. Abdülhamit Dönemi Yıldız Albümündeki açıklamasız kapı fotoğrafı muhtemelen resimlerde gösterilen Orta Kapı'dır (Görsel 9). Osmanlı arşivlerindeki kapının cephe görüntüsü ile fotoğraf karşılaştırıldığında küçük farklar dışında üçgen alınlık, kitabe ve tuğranın yeri, ışın demeti süsleme, küreler gibi detayların oldukça benzer olduğu anlaşılmaktadır. Aynı albümünde mezarlık içinden çekilen fotoğrafta da kapının üst kısmındaki küreler seçilebilmektedir. Bu fotoğraf çeşme planında gösterilen Orta Kapı'nın yeriyile fotoğraftaki kapının örtüştüğü ortaya koymaktadır (Görsel 10).

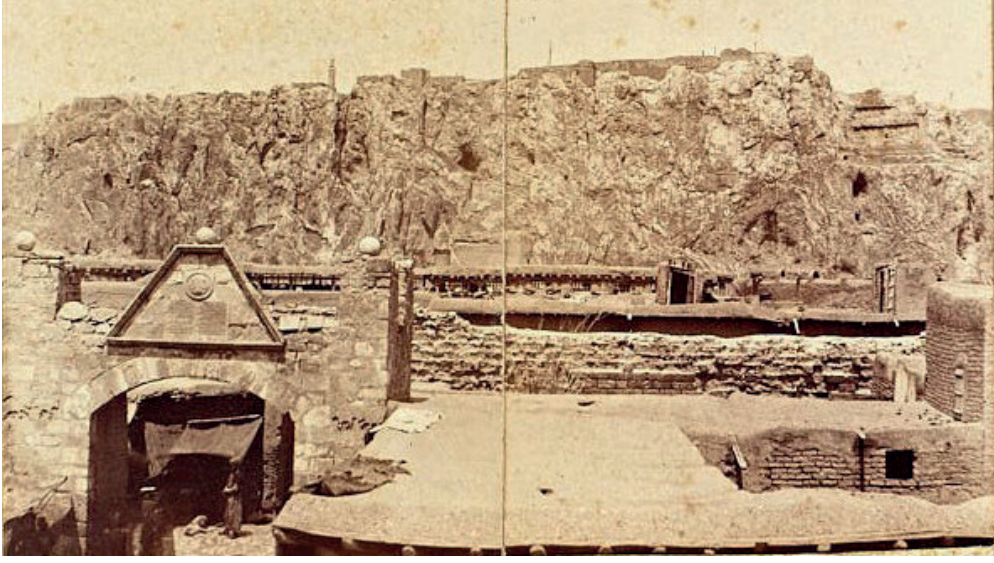
Görsel 9: Yıldız Albümü'ndeki Orta Kapı'ya ait olduğu düşünülen fotoğraf (İstanbul Üniversitesi Kütüphanesi II. Abdülhamit Han Yıldız Albümü (Tarihsiz))

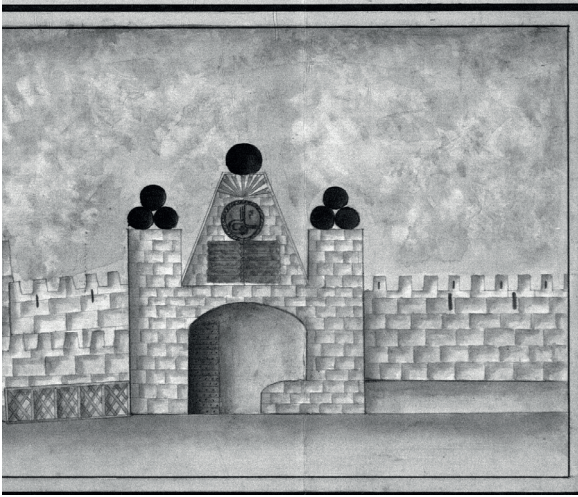
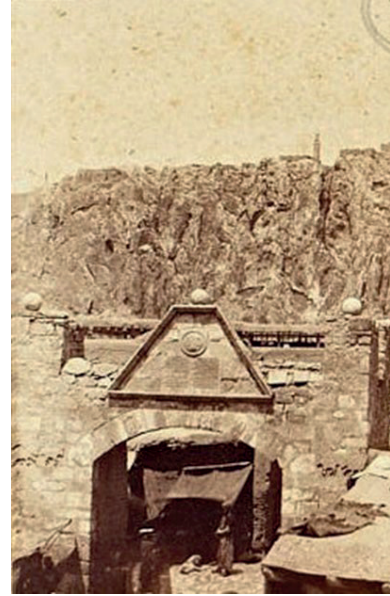
Görsel 10: Arşiv belgesindeki Orta Kapı ön cephe detayı ve Yıldız Albümü'ndeki Orta Kapı olduğu düşünülen kapının detayı

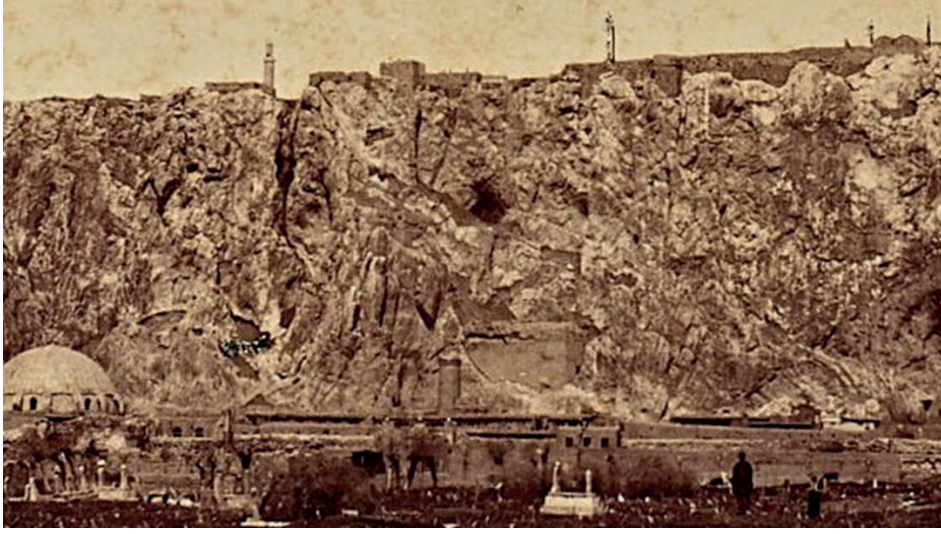
Görsel 11: Orta Kapı'nın güneyden çekilmiş fotoğrafı (İstanbul Üniversitesi Kütüphanesi II. Abdülhamit Han Yıldız Albümü (Tarihsiz))

Orta Kapı'nın yerini tespit etmek çeşmenin ya da bitişik inşa edildiği namazgahın herhangi bir görüntüsünün olup olmadığına dair daha detaylı bir incelemeye ihtiyaç doğurmuştur. Güneyden çekilen fotoğraflarda mezarlık alanını çevreleyen yüksek duvar nedeniyle çeşme tespit edilememektedir (Görsel 11). Kuzeyden İç Kale'den çekilen fotoğraflarda Hüsrev Paşa Hanı ve güneyini içine alan çok az fotoğraf bulunmaktadır. 1945'te çekilmiş fotoğrafta ise Orta Kapının yıkılmış halinden hareketle çeşmenin de varlığı yıkılmış da olsa anlaşılmaktadır (Görsel 12).

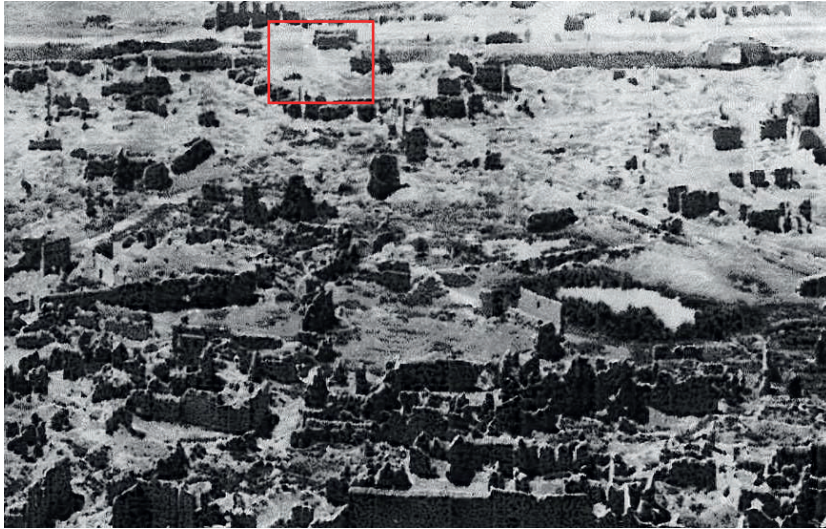
Görsel 12: Çeşmenin ve kapının bulunduğu tahmin edilen yeri kuzeyden gösteren fotoğraf (Millî Eğitim Bakanlığı Arşivi ve Eğitim Bilişim Ağı Arşivi 1945)

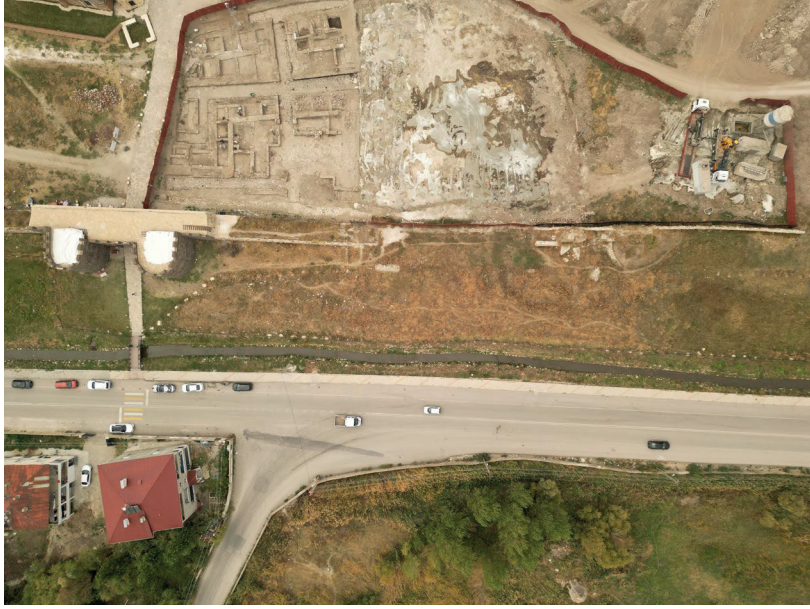
Görsel 13: Çeşme ve diğer yapıların bulunduğu tahmin edilen alanın bugünkü durumunu gösteren hava fotoğrafı (Eski Van Şehri Kazısı Arşivi 2024)

2024 yazında başlatılan kazı çalışmaları özellikle Hüsrev Paşa Hanı ve onun batısındaki alanda gerçekleştiği için araştırma konusu çeşmenin inşa edilmiş olabileceği yerler de titizlikle incelenmiştir (Görsel 13). Günümüzde çeşme ya da planda belirtilen diğer yapılarla ilgili bir iz rastlanmamıştır. Ancak plan ve eski fotoğrafların karşılaştırılmasıyla günümüzdeki yerleriyle ilgili tahmin yapmak mümkündür. Çeşme günümüze ulaşan iç

surun dışında bugün kuzey kenarında bir su kanalının geçtiği asfalt yolun üzerinde inşa edilmiş olmalıdır. Muhtemelen yol yapımı sırasında da var olan izler tamamen ortadan kalkmıştır. Ayrıca çeşmenin inşa edildiği taşlar da muhtemelen etrafta inşa edilen evler de kullanılmış olmalıdır. Ancak evlerin dış yüzeyleri sıvalı olması ve ev sahiplerinin konuyla ilgili bilgi vermemeleri nedeniyle ispat etmek güçtür. Ancak arşiv belgeleri ve halk arasında söylenenler Eski Van Şehri'ndeki taşların yakındaki mahallelerde inşaat sırasında kullanıldığını ortaya koymaktadır.

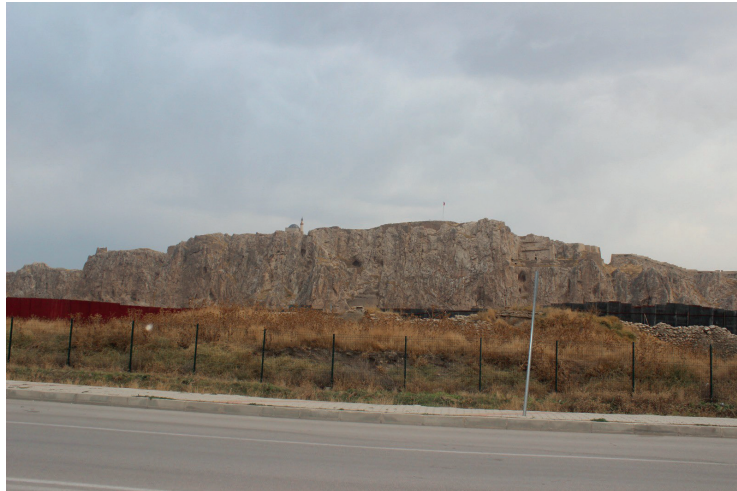
Görsel 14: Orta Kapı'nın bulunduğu tahmin edilen yerin bugünkü durumunu gösteren fotoğraf (Eski Van Şehri Kazısı Arşivi 2024)

Çeşmenin planı ve Yıldız Albümü fotoğraflarıyla yerinden haberdar olduğumuz Orta Kapı'nın iç surun dışında Hüsrev Paşa Hanı'nın güneyinde olduğu söylenebilir. 2022 ve 2024 Kazı sezonlarında alanda yapılan çalışmalarda kapıya dair bir iz rastlanmamıştır. Ancak Hüsrev Paşa Hanı'nın güneyinde iç surun yıkıldığı ve han ve dış sur ile bağlantı kurulmaya çalışıldığı anlaşılmaktadır. Kapının bugün yol kenarında kalan su kanalının kuzeyinde Hüsrev Paşa Hanı ve yeni ortaya çıkan çarşı alanının güneyinde olduğu ve ticaret merkezlerini doğrudan dış sura bağladığı varsayılabilir (Görsel 14).
