Geleneksel Duvar Resimli Ayaş Evleri'nden Örnekler

Examples of Ayaş Houses with Traditional Wall Painting

1.1 Çakır Bey Konağı;

1.2 Ali Attaroğlu Konağı;

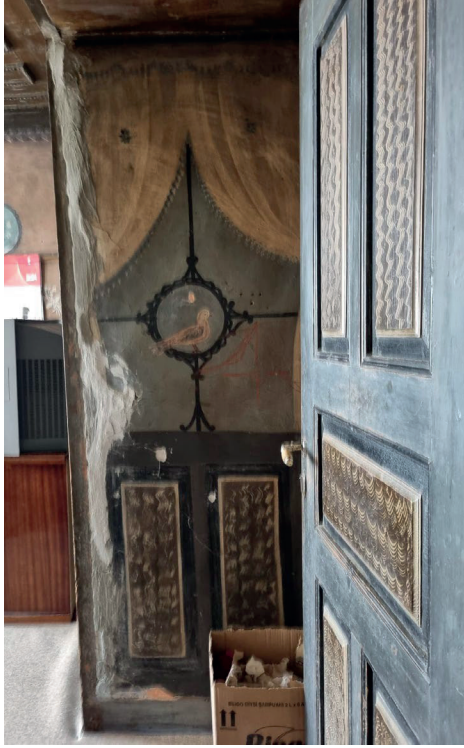
Görsel 8: (Sağiroğlu ve Gündoğdu,2024)

Mavinin tonları bej ve kahverengi ile boyanmış dikdörtgen tablalı kapı oturma odasına açılmaktadır. Orijinal kapının tam karşısında perdeli bir duvar resmi görünmektedir. Krem renkli perdeler iki yana açılmakta, ortada da dört yöne açılan ortası ayna ya da madyon benzeri siyah madeni bir parmaklığı (eşyayı) andıran tasvir yerleştirilmiştir. Bu tasvirin alt kısmı üç ayak şeklinde son bulur. Parmaklığın ortasında beyaz vücutlu açık gri kanatlı bir kuş figürü (Güvercin?) işlenmiştir.

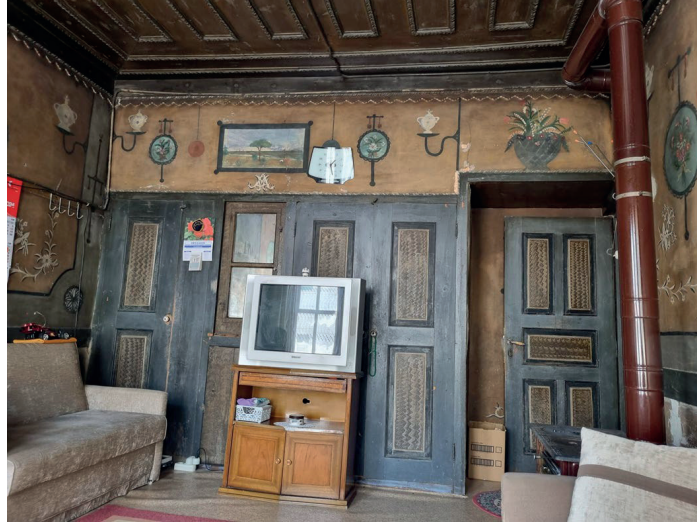
Görsel 9: (Sağiroğlu ve Gündoğdu, 2024)

Oturma odasının doğu duvarı boyunca uzanan yüklük mavi, krem ve kahverengi tonlarıyla tablalı olarak kapı ile uyumlu bir biçimde tasarlanmıştır. Yüklük iki kapaklı olarak yapılmış olup yüklüğün üst kısmında açık renk toprak tonlarında fon üzerinde duvar resimleri yapılmıştır. Bu duvar resimleri üzerinde de bütün odayı çepeçevre saran, ahşap fistolu bir silme kuşağı ve düz ahşap bantlar yer almaktadır.

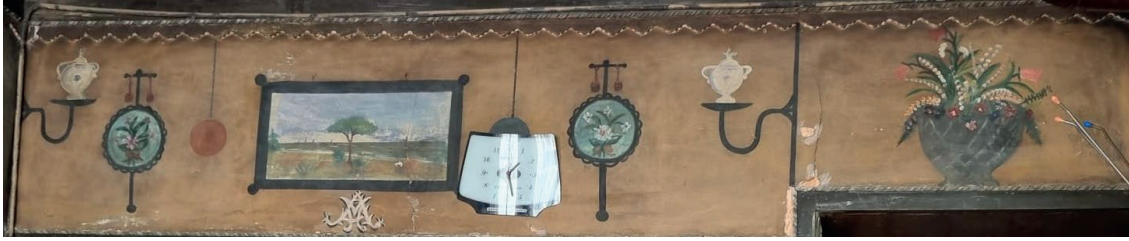
Görsel 10: (Sağiroğlu ve Gündoğdu, 2024)

Yüklüğün tam üzerinde mavi, yeşil, kırmızı, pembe, kahverengi (toprak tonları) ve beyaz renkler ile boyanmış duvar resimleri bulunmaktadır. Kapının üzerine tam merkeze saksıdan çıkan renkli küçük çiçekli bir bitki yerleştirilmiştir. Yüklüğün üzerindeki kompozisyon ise simetrik olarak tasarlanmış duvar resimleri yer alır. Kompozisyonu her iki yanda, sokak lambası olarak düşünülebilecek, tek kollu üzerinde yuvarlak fanuslu beyaz camlı tasvirler dikey olarak sınırlandırır. Kompozisyonun merkezinde adeta yağlıboya bir tablo gibi tasarlanmış ancak duvar resmi tekniği ile yapılmış dikdörtgen pano içerisine alınmış doğa manzarası resmi yer alır. Bu manzara resminin sağına ve soluna tepeden sarkacak şekilde kırmızı ve mavi küreler halinde tasvirler yapılmıştır. Bu kürelerden sonra da simetrik olarak birbiri ile aynı şekilde tasarlanmış dış yüzleri çiçek tasvirleri ile bezenmiş aynalar işlenmiştir. Sağdaki aynanın dış yüzünde beyaz bahar çiçekleri işlenmişken sağdaki aynada vazodan çıkan kırmızı beyaz çiçekler işlenmiştir.

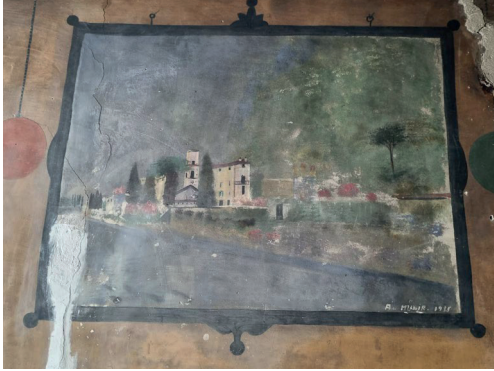
Görsel 12-13: (Sağiroğlu ve Gündoğdu, 2024)

Batı duvarının kompozisyonunun tam merkezinde tablo gibi tasarlanmış siyah bir çerçeve içerisine alınmış; deniz kenarı olduğu düşünülen, bir yerleşim alanı resmedilmiştir. Bu deniz kenarının Ankara'nın batısında bir sahil kenti olmalıdır. Resimde üç katlı bir konak net olarak tasvir edilmişken ağaçlar ve çevresindeki peyzaj fulü olarak işlenmiştir. Resmin sağ alt köşesinde sanatçı imzası bulunmaktadır. A. Munir 1935 tarihi yazılıdır (Ayaş Belediyesi Başkanlığı-Ayaşlılar Vakfı 1999). Bu kişinin bölgeyi dolaşan yerel bir ressam olduğu düşünülmektedir.

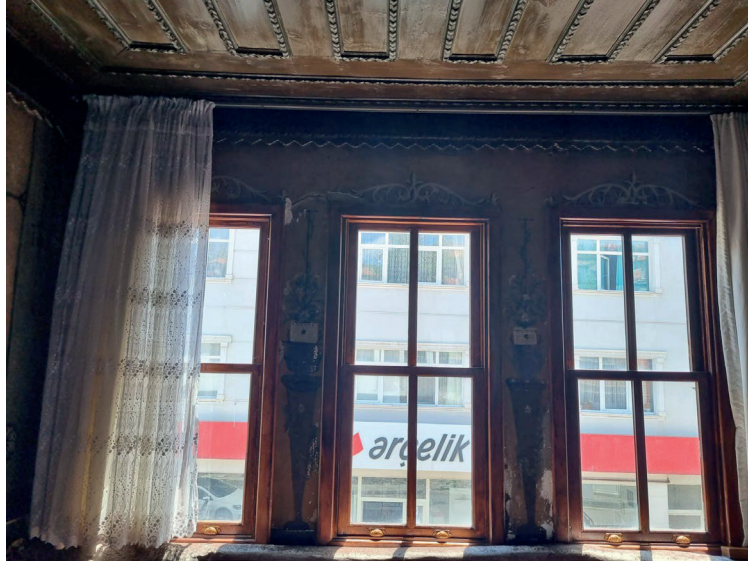
Görsel 14: (Sağiroğlu ve Gündoğdu, 2024)

Güney cephesinde ise üç adet sürgülü pencere yer almaktadır. Pencere tepelikleri krem renkli "S" ve "C" kıvrımlarla oluşturulmuş kalem işi pencere tepelikleri yer alır; pencere aralarında ise dar uzun dikdörtgen alanın tüm yüzeyini kapsayacak şekilde resmedilmiş ayaklı vazolardan çıkan çiçekler (ayaklı şamdanlar) bulunmaktadır.

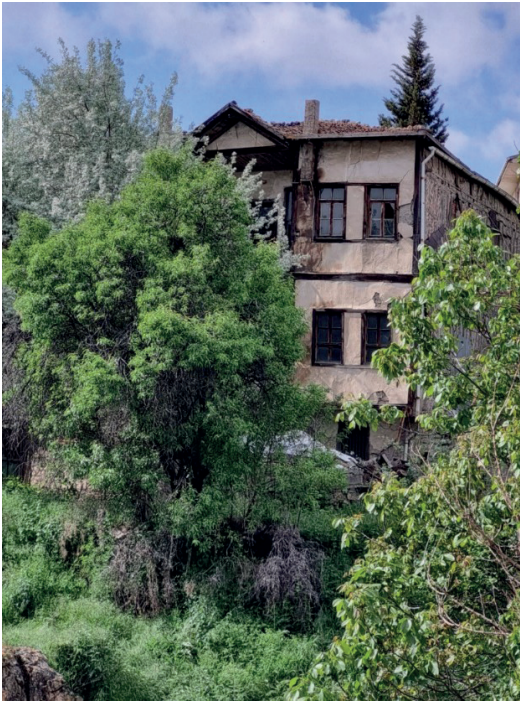
Görsel 16: Kuzey Cephesi
(Sağiroğlu ve Gündoğdu,2023)

Plan ve Malzeme: Yapı, bodrum kat dahil olmak üzere üç katlı, ahşap ve kerpiçten inşa edilmiştir. Konağın kuzey cephesindeki mekanlar dışarı çıkma yaparak cephe hareketlendirilmiştir. Aynı zamanda kuzey cebesinde toplamda altı adet sürgülü pencere, beş adet demir parmaklıklı pencere, bahçeye açılan ahşap kapı ve yanında iki adet küçük mazgal pencere yer almaktadır. İç sofanın güney cephesinde balkon bulunmaktadır.

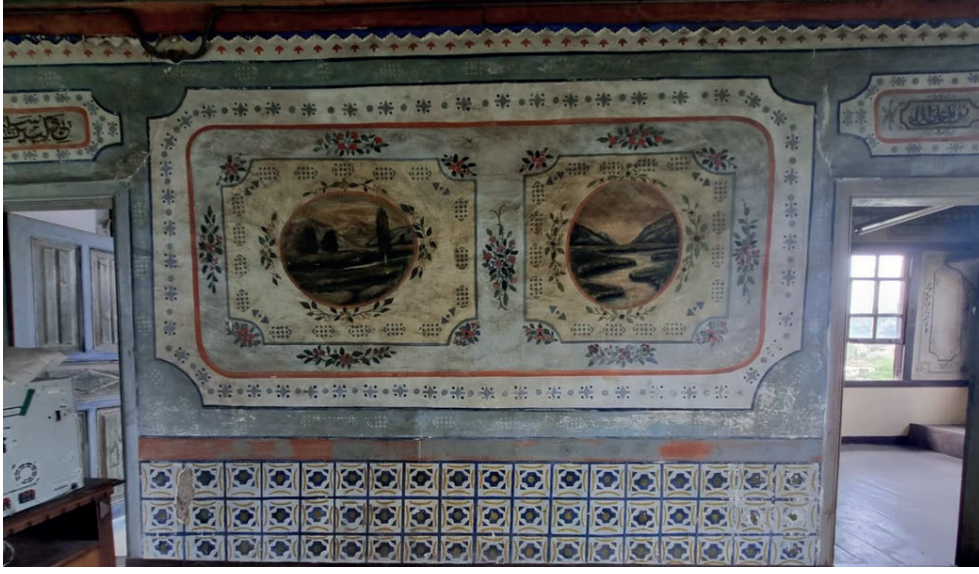
Görsel 19: (Sağiroğlu- Gündoğdu, 2023)

Divanhanenin (sofa), doğu cephesinde yer alan duvarda oval madalyonlar içerisinde iki adet doğa manzarası resmedilmiştir.

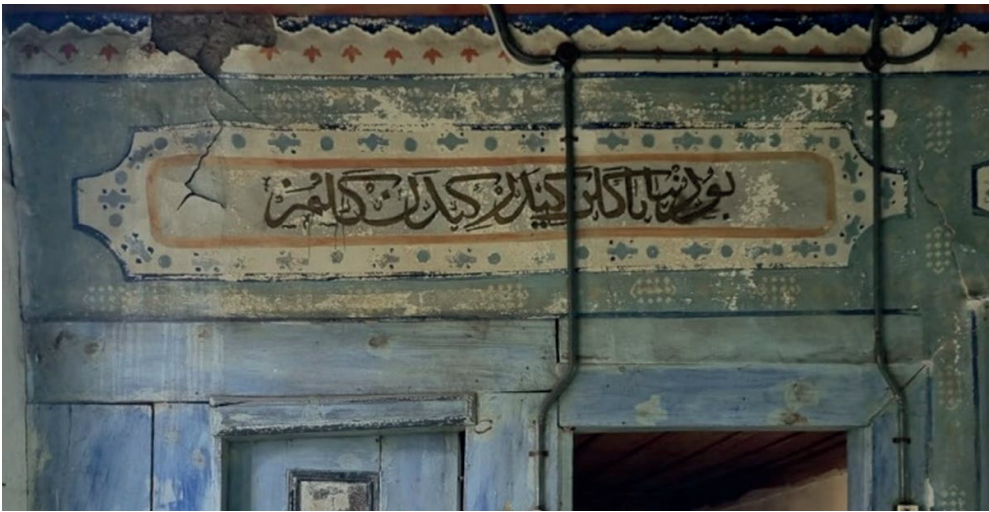
Görsel 20: (Sağiroğlu- Gündoğdu, 2023)

Konakta bulunan duvar resimleri mavi, yeşil, beyaz, sarı, krem ve siyah renk tonları ile resmedilmiştir. Sofaya giriş kapısının üzerinde, yatay dikdörtgen uçları içe doğru yuvarlatılarak pahlandırılmış açık mavi zemin üzerine beyaz fonlu kartuş içerisinde yatay dikdörtgen kitabe kuşağı yer almaktadır. Bu kitabelik sarı renkli bir silme ile çerçevelenmiştir. Celi Sulüs harflerle yazılan kitabede “*Bu dünyaya gelen gider giden gelmez*” (Yunus Emre'nin olduğu iddia edilen cümleyi Padişah Yavuz Sultan Selimde kullanmıştır) ifadeleri yer almaktadır (Tatçı 1991). Kitabelik ile kartuş arasında kalan beyaz zemin üzerine ardışık olarak nokta ve geometrik formlarla kitabenin çevresi hareketlendirilmiştir.

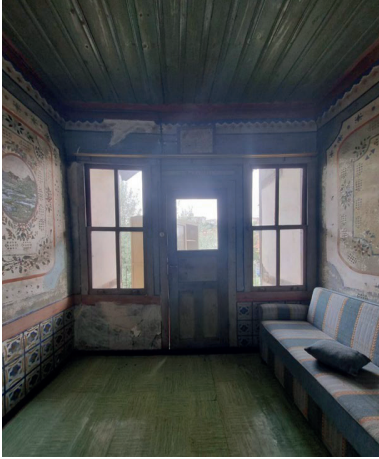
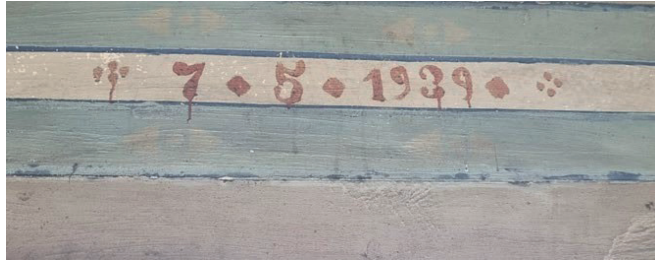
Görsel 21-22: (Sağiroğlu-Gündoğdu, 2023)

Konağın güney cephesinde iki adet pencere ve balkona açılan kapı yer almaktadır. Balkon kapısının hemen üzerinde açık mavi, beyaz ve açık kahve tonları kullanılarak 7.5.1939 tarihi yer almaktadır.

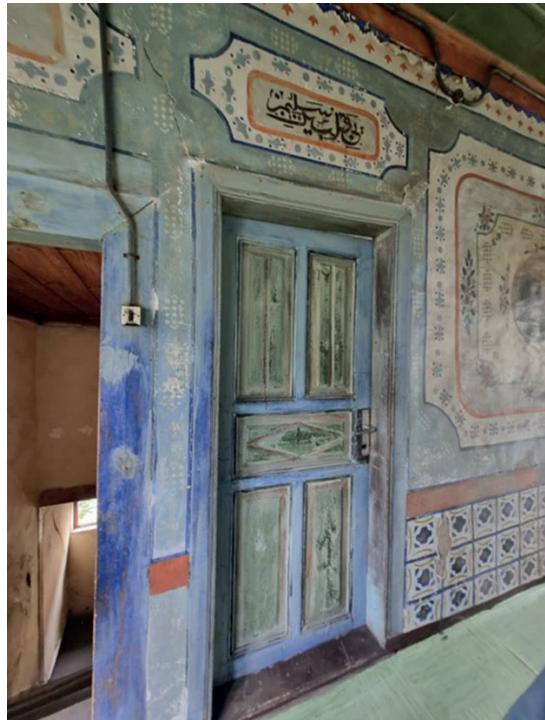
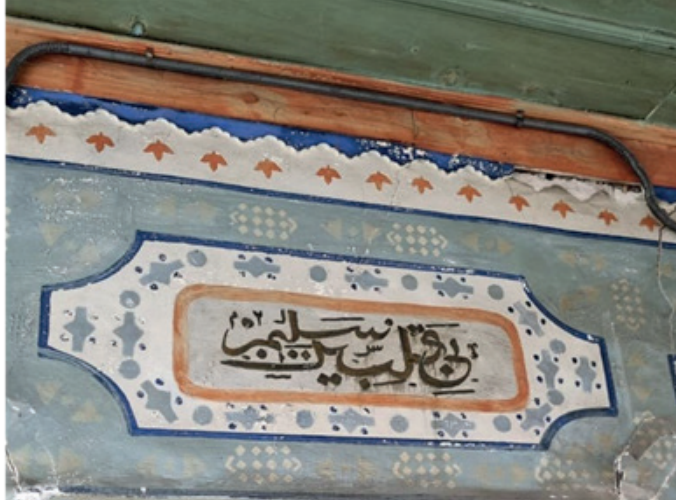
Görsel 23-25: (Sağiroğlu- Gündoğdu, 2023)

Kitabelik ve yazı daha önce görülen kitabe ile aynı şekilde tasarlanmıştır Sadece burada açık mavi fonun yanında yeşil fonda kullanılmıştır. *Bi Kalbin Selim* demek, “Dünya’nın aldaticılığına meyletmeyen Allah’tan başkasına yönelmeyen kalp” demektir. *’İllamen etailahe bi kalbin selim” ayetin tamamı bu şekildedir.* (Şuara Suresi 89. Ayet).

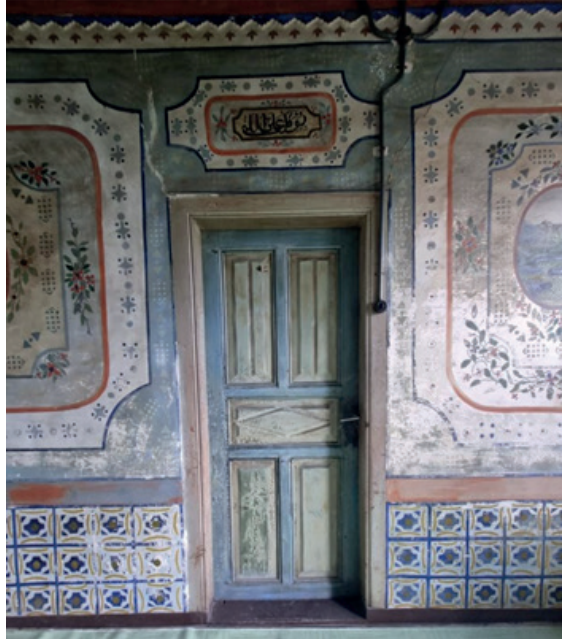
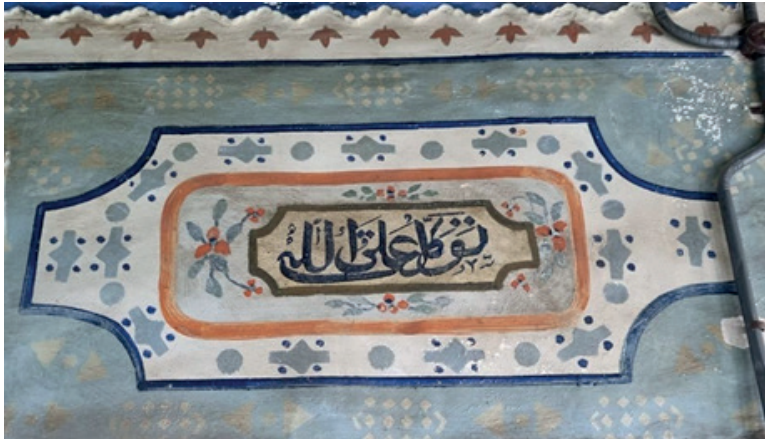
Görsel 26-27: (Sağiroğlu- Gündoğdu, 2023)

Doğu cephesinde yer alan diğer bir mekân ise oturma odası olarak kullanılmaktadır. Odaya açılan kapının hemen üstünde diğerleri ile aynı stilde kitabelik kartuşu yer alır. Kitabe; “Tevekkül Ala Allah” (Allah’a dayandım ve güvendim) ifadeleri yer almaktadır. (*Ahzab Suresi 22., Al-i İmran 173-174., Furkan Suresi 58., İbrahim Suresi 11., Talak Suresi 3., Enfal Suresi 2. Ayetlerinde*)

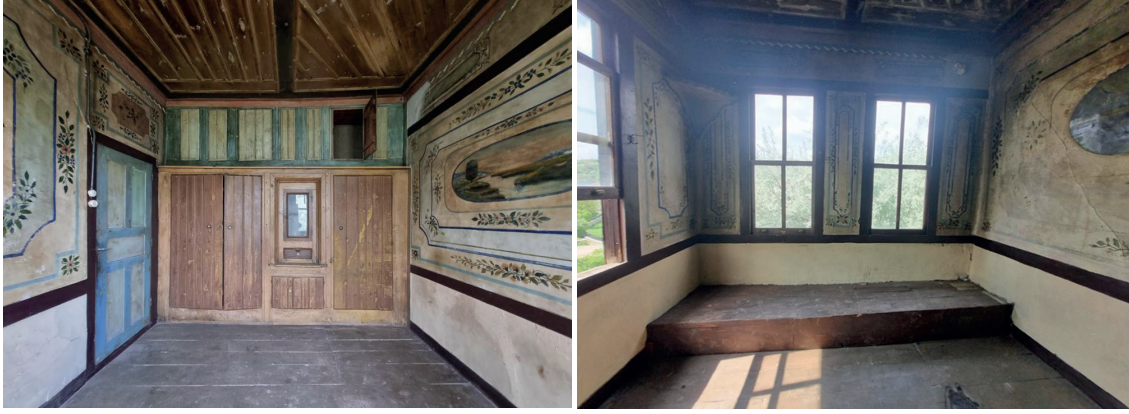
Görsel 28-29: (Sağiroğlu- Gündoğdu, 2023)

Oturma odasının bir duvarında duvar boyunca uzanan yüklük bulunurken; diğer iki duvarında kalemişi süslemeli manzara resimleri yer alır. Dört pencere ile aydınlatılan odanın pencere aralarında ve üzerlerinde içi ve dışı bitkisel motiflerle hareketlendirilmiş dikey dikdörtgen uçları içe doğru yuvarlatılmış kartuşlar yer almaktadır. Bu kartuşlar açık bej rengiyle zemin üzerine mavi renk ile oluşturulmuştur.

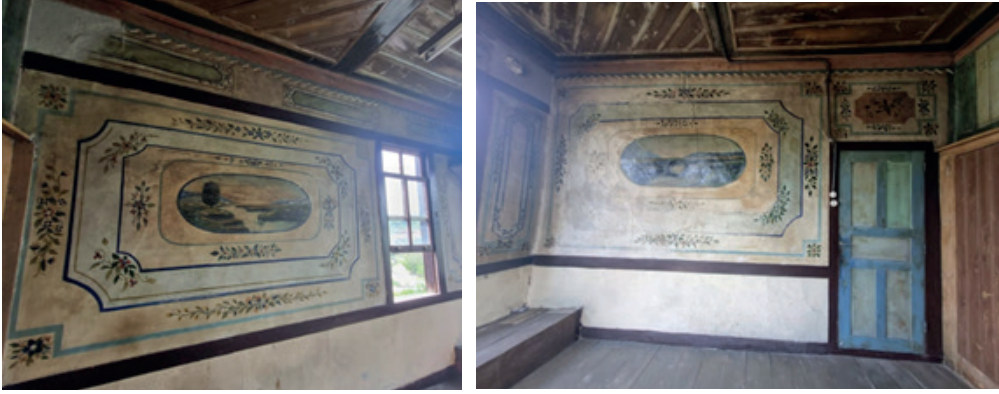
Görsel 30-31: (Sağiroğlu-Gündoğdu, 2023)

Odanın karşılıklı olarak iki duvarına panolar halinde resmedilen manzaralar yatay madalyonlar içerisine alınmışlardır. Güney taraftaki doğa manzarasında uzayıp giden ağaçlar ve bir nehir varken, kuzeydekinde dağlar bir nehir ve üzerine kurulmuş çok gözlü düz bir köprü tasvir edilmiştir.

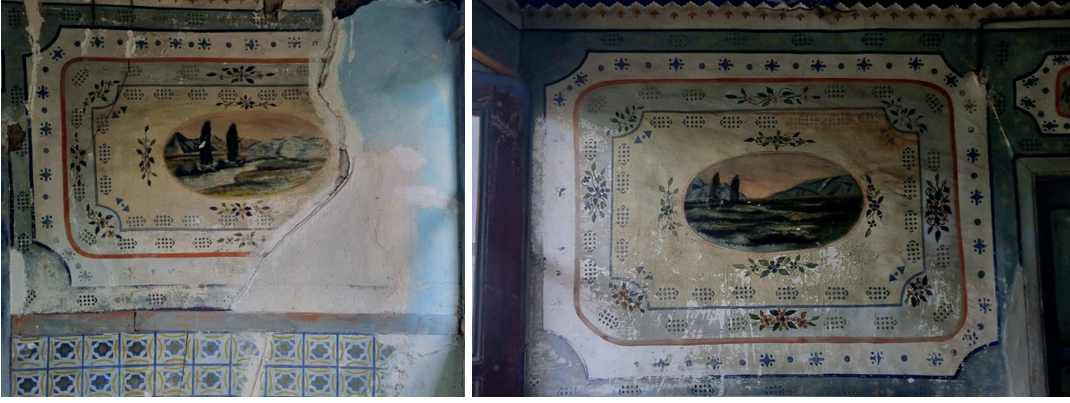
Görsel 35-36: (Sağiroğlu-Gündoğdu, 2023)

Batı cephesinde bulunan manzara resmini çevreleyen kartuşun 4/1 tahrip olmuş ve sıvanmıştır. Resim bütün haline benzer başka bir manzara resmi karşı duvarda tasvir edilmiştir.

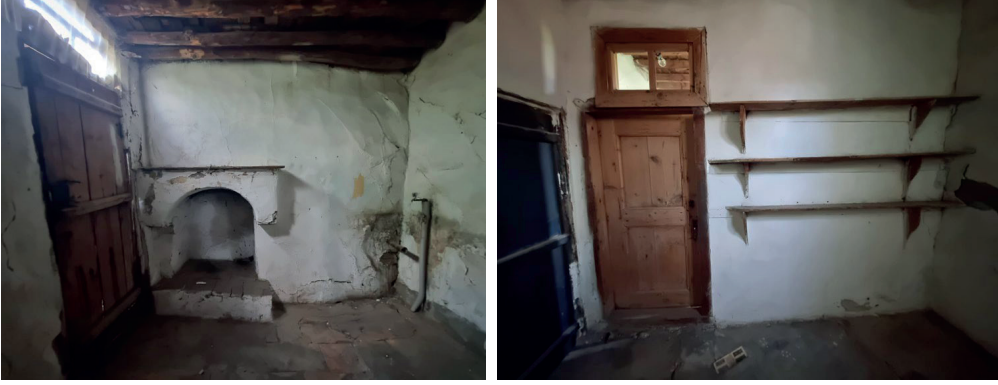
Foto 37-38-39: (Sağiroğlu-Gündoğdu, 2023)

Oldukça tahrip durumda olan mutfakta yer alan ocak yaşmağı sonradan yenilenmiştir. Ocağın tam karşısında, tahtadan yapılmış üç adet raf orijinal olarak günümüze gelebilmiştir.

Aynı zamanda mutfak içerisinden kilere açılan bir kapı yer almaktadır, ancak kiler bölümü çöküntüye uğramış durumdadır.
