**Yozgat-Şefaati İlçesi, Cıçıklar Köyü, Köy Odaları ve Çeşmesi**  
**Yozgat-Şefaati District, Cıçıklar Village, Village Rooms and Fountain**

Bu çalışmada, Yozgat Şefaati ilçesine bağlı Cıçıklar Köyü'nde 19. yüzyılda inşa edilen özgün yapısı korunmuş iki köy odası, mimari ve sanatsal açıdan detaylarıyla birlikte incelenmiştir. Bıyıklıoğlu ve Bayramoğlu olarak anılan iki büyük aileye ait odalardan biri günümüzde aktif olarak kullanılırken diğeri özgün yapısını korumakla birlikte metruk haldedir. Köy camisine yakın konumlandırılan odalar aynı ustalar tarafından ve yaklaşık olarak birbirine yakın yıllarda inşa edilmiştir. Mimari tasarımı ve iç mekân düzenlemeleriyle benzerlikler göstermektedir. Sonraki dönemlerde Bıyıklıoğlu odası onarımlarla küçük boyutlu değişimlere uğramış olsa da düzen aynıdır. Köy odasının mekân ve konum düzeni; arkada odaya göre büyük boyutlarda ahır/atlık, içeride aralık ve oda olmak üzere üç bölümden oluşmaktadır. Doğu-batı doğrultusunda konumlandırılmış yapılarda odalar dikdörtgen planlı olup iç mekân nim/mum sekili plan tipinde tasarlanmıştır. Odaların içerisindeki mimari elemanlar incelendiğinde bazı ahşap yüzeylerde Osmanlı Türkçesiyle kazınarak yazılmış t

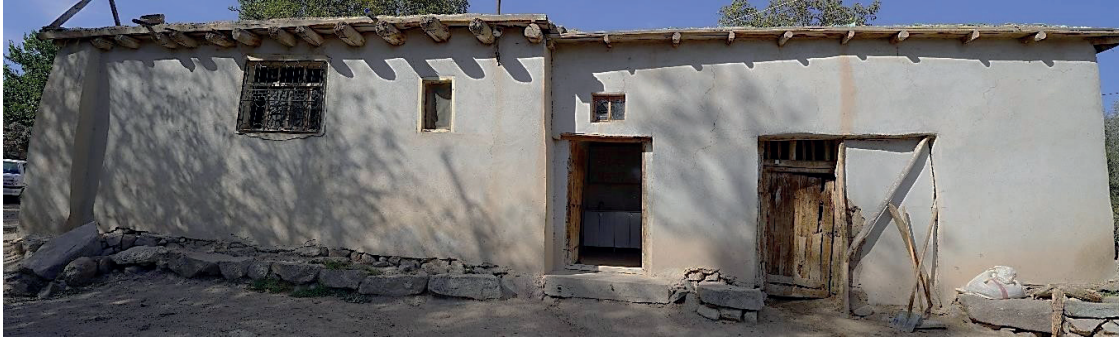
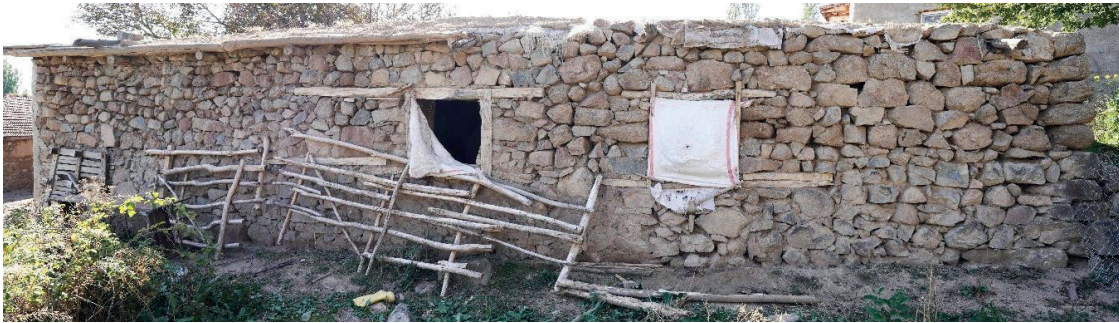
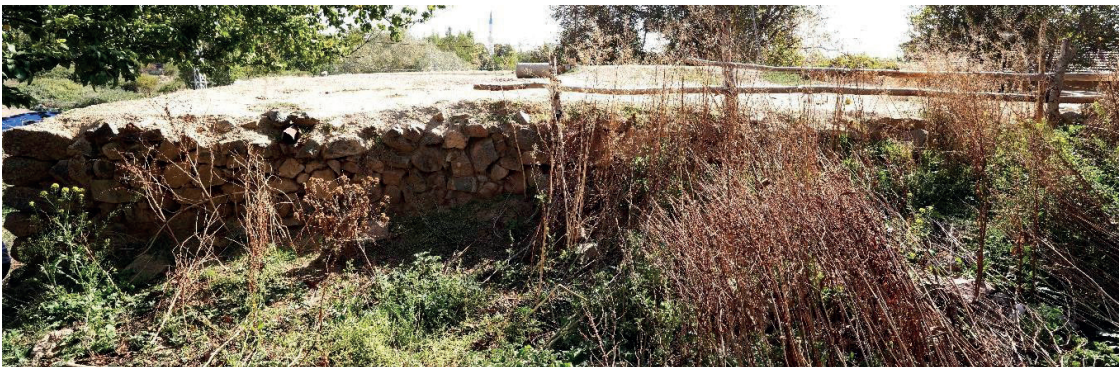
Görsel 2: Bıyıklıoğlu Odası, Cephelerden Genel Görünüm (O. Gündoğdu 2024)

Ahır, kuzey-güney doğrultusunda; oda ise doğu-batı doğrultusunda dikdörtgen planda yapılmıştır. Yapının örtüsü ahşap kirişleme üstüne sıkıştırılmış toprakla oluşturulmuş düz dam formundadır. Oda bölümünde, girişin sağlandığı güney cephedeki kapı ve pencereler hariç diğer cephelerde açıklık bulunmamaktadır. Ahır bölümünde ise doğu cephede iki pencere görülmektedir. Yapı, ahşap hatıllı yığma tekniğiyle kaba yonu moloz taşla örüldükten sonra güney ve batı cephesi dıştan sıvanmıştır (Görsel 2).

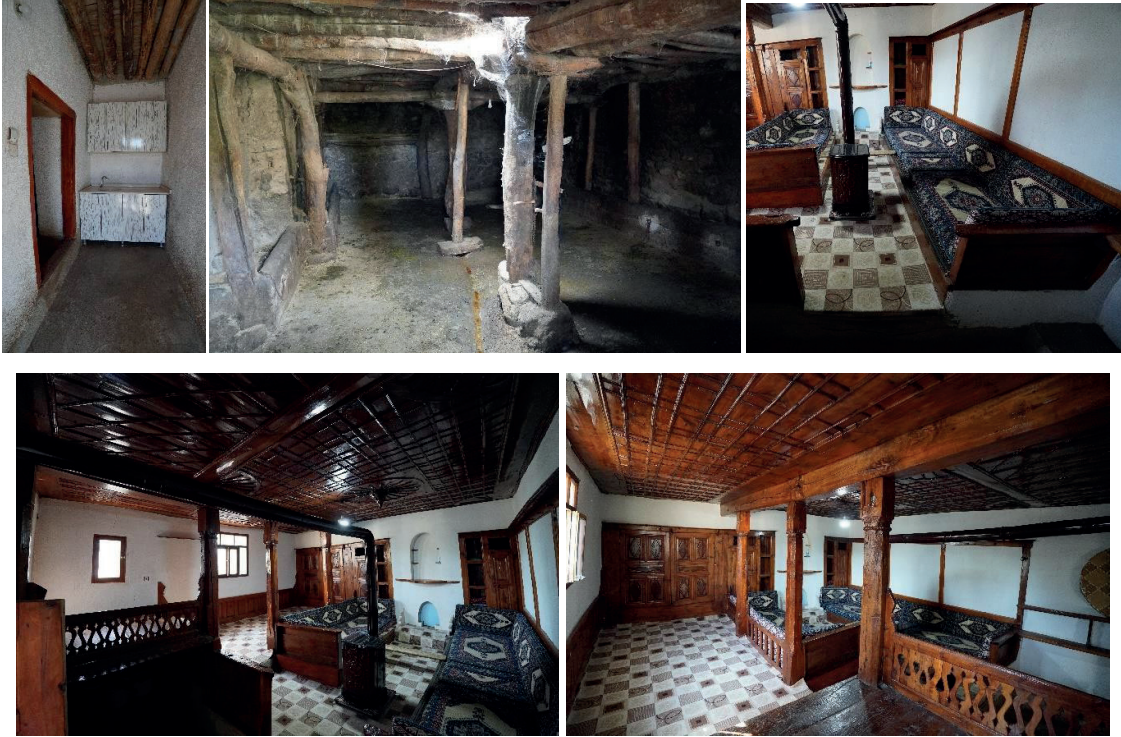
Görsel 5: Bıyıklıoğlu Odası, Ahır, Aralık ve İç Mekân Genel Görünüş (O. Gündoğdu; 2024)

Yapı, mimari açıdan incelendiğinde; oda, kahve ocağı olarak anılan aralık bölümü ve bu alana bitişik L planlı ahırdan oluşmaktadır. Ahırın girişiyle odanın girişi birbirinden bağımsızdır. Ahır kapısı, 2007 yılındaki onarımda değiştirilerek kapı açıklığı tek kanatlı olarak düzenlenmiştir. Ahır genişletmek amacıyla aralık olarak adlandırılan yere arka taraftan duvar örülmüş ve odanın kahve ocağı mekânı kısmen ahıra dâhil edilmiştir.

Oda, iç mekânda nim/mum seki olarak isimlendirilen plan tipinde tasarlanmıştır. Far-şça yarım/yarı anlamına gelen “Nim” ve peyke şeklinde oturma yeri olan “seki” kelimelerinin birleşiminden meydana gelen “Nim seki” ifadesi, sekilerin birbirinden farklı yükseltilerde yapılmasıyla oluşturulmaktadır. Diğer sekilere göre yüksek tasarlanan bu seki genellikle gençlerin ve çocukların oturduğu alan olarak kullanılmaktadır. Bir kademe daha yüksek olan sekide ise köyün yaşlıları ve ileri gelenlerinin oturduğu bilinmektedir (Bulut 2017: 15). Bu düzen, toplum içindeki hiyerarşik yapıyı ve yaş gruplarının mekânsal yerleşimlerdeki rollerinin mimariye yansımaları şeklinde yorumlanmaktadır (Altner 1997: 46; Bulut 2017: 15). Oda, doğu- batı doğrultusunda dikdörtgen planlı ve iç mekânda yaklaşık 504x588 cm. ölçülerindedir. Tezgâh ve lavabonun bulunduğu dikdörtgen planlı aralıktan odaya giriş sağlanmaktadır. Bu bölüm, hane halkı tarafından “kahve ocağı” olarak adlandırılmıştır.

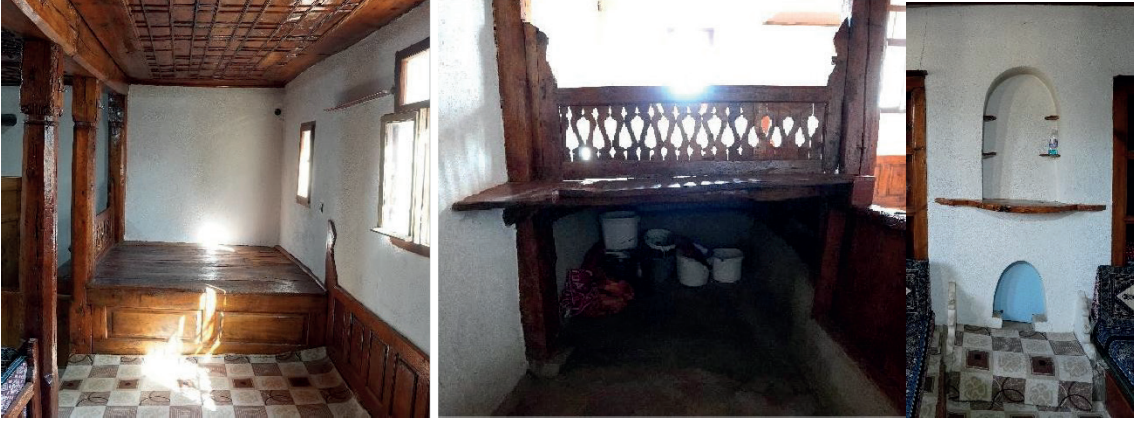
Görsel 6: Bıyıklıoğlu Odası, Sedir, Ocak ve Dikmeler (O. Gündoğdu; 2024)

İç mekânın anlatıldığı ilk çalışmadaki verilerden farklı olarak 2 çokgen dikme yerine aynı aksta orijinal dört dikme konumlandırılmıştır (Acun 2005: 603). Yapının mimari detaylarına bakılacak olursa ahşap malzemenin yoğun kullanımını hem inşa malzemesinde hem de süsleme detaylarında görmek mümkündür. Batı duvardaki gömme dolapların kapaklarında ve gözlerinde hareketlilik sağlanmıştır. Kapak yüzeyleri dikdörtgen formu yatay ve dikey tablalarla bölünmüş ve yüzeyleri kazıma tekniğinde baklava dilimi motiflerle süslenmiştir. Ayrıca dolap kapaklarının eskiden kök boya ile renkli olduğu kalan izlerden anlaşılmaktadır. Dolap gözleri daha sade yapılırken üstte yer alan yatay dikdörtgen formu gözler kenarlarında S ve C kıvrımlarıyla zenginleştirilmiştir. Tavanda doğu-batı doğrultusunda yerleştirilmiş kirişin oturduğu dört ahşap direğin başlık kısımlarında volüt ve çizgisel oymalardan oluşan süsleme unsurları bulunmaktadır. Destek direkleri arasındaki korkuluklar ise işlenmiş çıtaların yatay ve dikey olarak geçme tekniğiyle birleştirilmesinden oluşmaktadır. Korkuluğun kuzeyinde “ibriklik” olarak adlandırılan rafın üzerine ibrik ve leğen konulmaktadır (Görsel 6).

Odanın batısında; ocak, çiçeklik ve yanlarında ahşap gömme dolaplar ve yüklük bulunmaktadır. Ocağın ağız kısmını mermerden yapılmış işçilikli iki korkuluk levhası her iki yönden sınırlandırmaktadır. Onarım öncesinde kapalı olan ocak, hane sahiplerinin özverili çalışmalarıyla özgün haline getirilmiştir. Ocağın üzerindeki niş, raflar ve çiçeklik de bu onarım aşamasında eklenmiştir. Odanın kuzey duvarı ahşaplarla bölünen kare formu üç panoyla çevrelenmektedir. Panoların yüzeyleri günümüzde sıvalı ve yüzeyinde bezeme bulunmamaktadır. Fakat Bayramoğlu Odası'nın duvarlarındaki panolar benzer tasarım nedeniyle referans alındığında, panolarda bitkisel bezemeli kalemışlerinin olduğu değerlendirilmektedir.

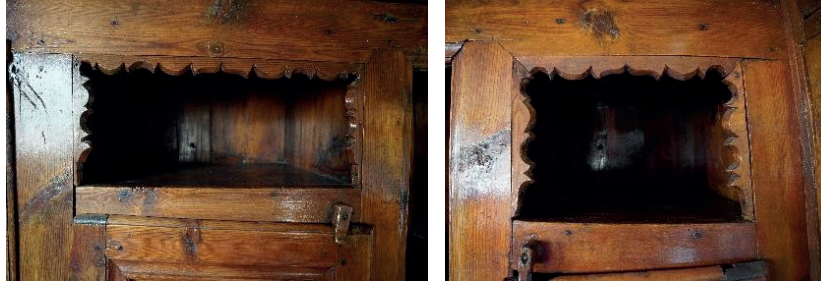
Görsel 11: Bıyıklıoğlu Odası, Ahşap Dolap Kapaklarından Detaylar (O. Gündoğdu; 2024)

Ocağın iki yanındaki dolap kapaklarında, oyma tekniği kullanılarak oluşturulmuş iç içe geçmiş baklava dilimi motifleri yer almaktadır. Bu motifler, dolapların yüzeyine derinlik ve zenginlik katarak hem işlevsel hem de estetik görünüm kazandırmıştır. Dolapların üst kısmındaki gözlerde ise kıvrımlı detaylar dikkat çekmektedir (Görsel 11).

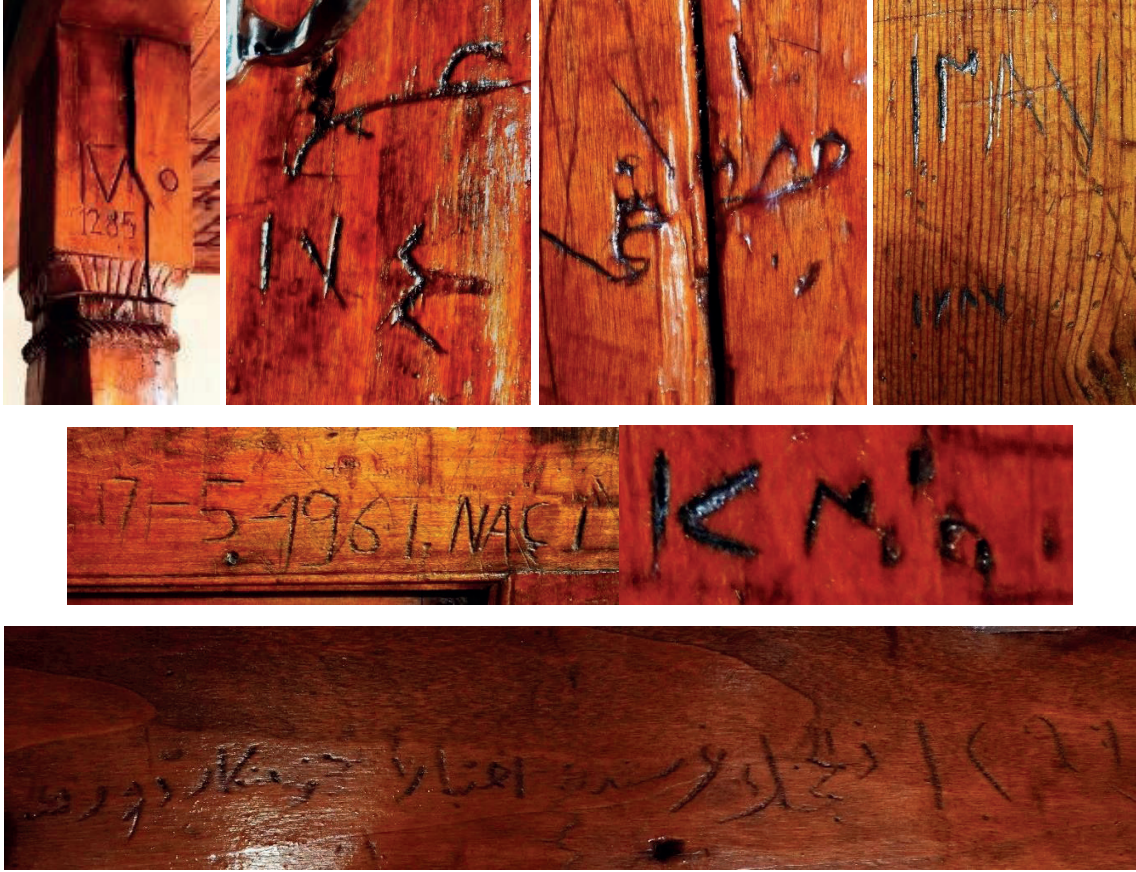
Görsel 12: Bıyıklıoğlu Odası, İç Mekânda Tespit Edilen Yazı ve Tarihler (O. Gündoğdu; 2024)

Oda içerisinde üçüncü dikme başlığının hemen altına Arap ve Latin rakamlarıyla inşa tarihi “1285” olarak kazınmıştır. Yapının iç mekânında muhtelif yerlerde tespit edilen yazılardan birinde baba ve oğul olduğunu düşündüğümüz ikinci kuşaktan hane sahiplerinin adları “*Mustafa*”, “*Ömer 174*” yazılmıştır. Bunlara ilave olarak dolap kapağında veya dağınık şekilde farklı yerlerde “17.5.1961 Naci” veya “1287” gibi isim ya da rakamların yazıldığı görülmektedir. Ayrıca kuzey duvarda ahşap çerçevenin üst kısmında Osmanlı Türkçesiyle “*1291/1874 Zilhiccenin Gurreesinde ihtiyar hizmetkâr durdu*” ifadesi yazılmıştır. (Görsel 12).

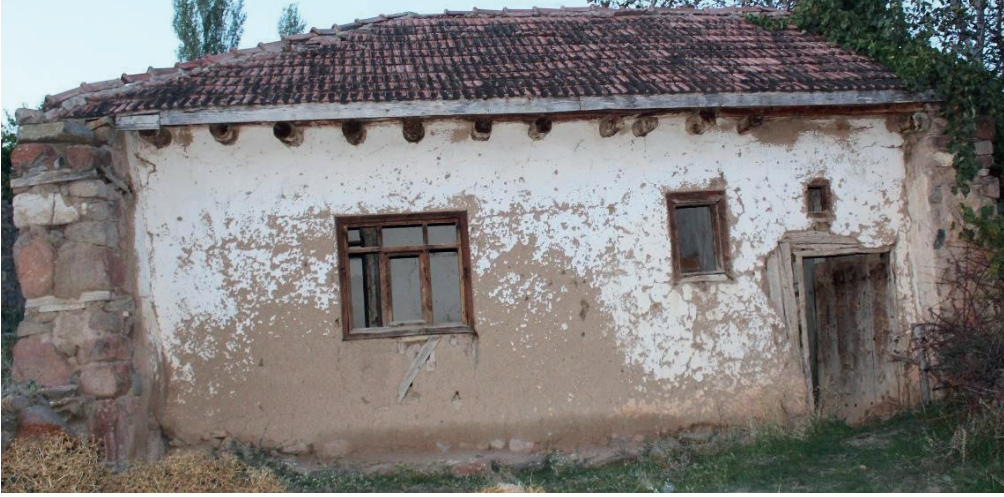
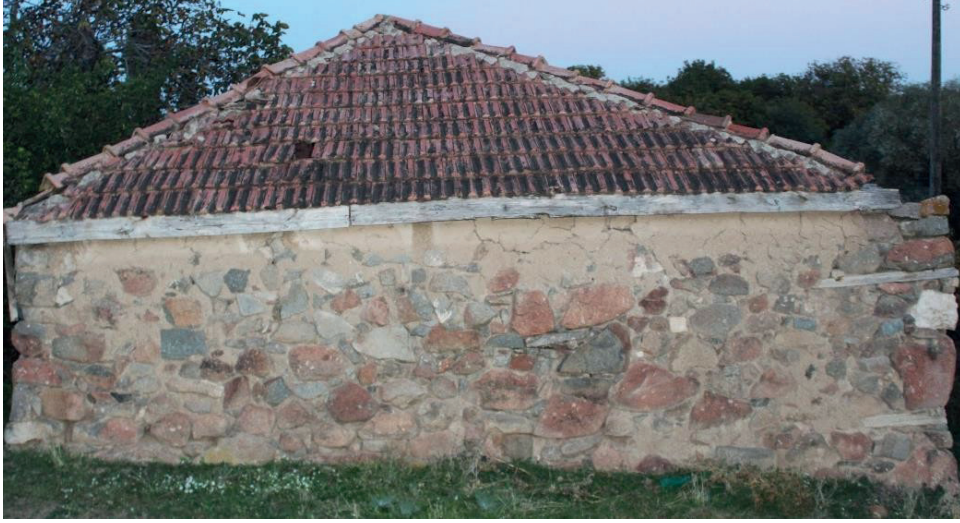
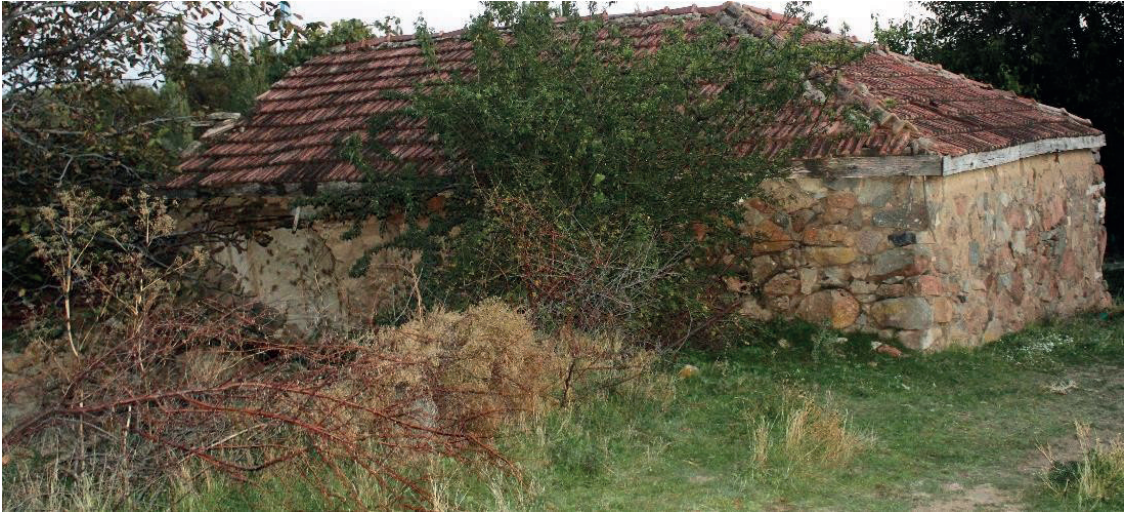
Görsel 13: Bayramoğlu Odası, Cepelerden Genel Görünümler (O. Gündoğdu 2024)

Çalışma kapsamında incelenen ikinci köy odası, Bayramoğlu Odası olarak bilinen yapıdır. Günümüzde kullanılmayan ve atıl durumdaki bu oda, iç mekânındaki özgün detayları koruması açısından önemli örnektir. Odanın, mimari tasarımlarındaki benzerlik ve direklerin üzerindeki tarihten dolayı Bıyıklıoğlu Odası'yla yakın dönemlerde inşa edildiği düşünülmektedir. Aile bireylerinden alınan bilgilere göre odanın banisi, Bayram uşağı/Bayramoğlu lakaplarıyla tanınan aileden Mustafa Ağa'dır. Bu iki oda hem birbirine hem de köyün camisine yakın konumlardadır. Bayramoğlu Odası, günümüzde Mustafa Ağa'nın torunlarının mülkiyetindedir. Yapının inşa tarihi, iç mekânın batısında dikmenin bir yüzüne hicri "1288" diğer yüzüne de miladi "1868" olarak kazınmıştır. Bu uygulamanın aynısını Bıyıklıoğlu Odası'nın dikmelerinde de görmek mümkündür. Dolayısıyla işaret edilen bu veriler, bölgede çalışan usta veya atölyelerin değerlendirilmesi için imkân sunmaktadır. Ayrıca bu tarihlerin, aile üyeleri tarafından yapının inşa tarihi olarak bilindiğini de belirtmek gerekir. Yapı, mimari açıdan incelendiğinde; oda, aralık bölümü ve ahır olmak üzere üç ana birimden oluşmaktadır. Başlangıçta düz damla örtülen odanın üstüne sonradan kırma çatı yapılmıştır. Giriş cephesinin duvarları avluya doğru uzatılmıştır. Ahır kuzey-güney doğrultusunda dikdörtgen plana sahipken; oda, doğu-batı doğrultusunda kareye yakın dikdörtgen planlıdır. Yapının cephe düzenlemesi diğer odayla benzer şekilde tasarlanmıştır. Güney cephesinde kapı ve pencere açıklıkları yer alırken, odanın diğer üç cephesi dışa kapalıdır. Ahırın duvarları yarıya kadar yıkıldığından yalnızca plan şeması anlaşılabilir. Yapı, ahşap hatıllı yığma taş tekniğiyle inşa edilmiş olup, güney cephesi dıştan sıvanmıştır (Görsel 13).

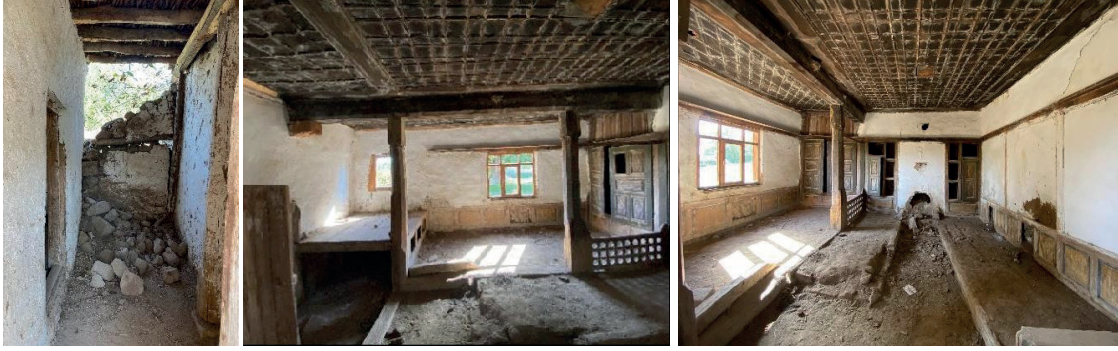
Görsel 16: Bayramoğlu Odası, Aralık ve İç Mekân Genel Görünüş (O. Gündoğdu 2024)

Ana giriş, dikdörtgen planlı aralık bölümüne açılmaktadır. Ahır girişi de kuzeyde kapı aksında yer almakta ancak bu bölüm kısmen yıkılmış durumdadır. Tek kanatlı ahşap kapıdan girilmektedir. Giriş aksında küçük bir ocak, üstünde ise “idarelik” ve her iki yanında, kök boyalarla renklendirilmiş ahşap gömme dolaplar ve yüklük yer almaktadır.

İç mekân genel itibariyle incelendiğinde diğer odayla benzer müdahaleler yapıldığı anlaşılmaktadır. Aile bireylerinden edinilen bilgi doğrultusunda ilk inşasında güney duvarda iki mazgal pencere varken sonradan tek pencereye çevrilmiştir. Odanın kuzey duvarında ahşapla oluşturulmuş kare formlu üç pano bulunmaktadır. İnşa edildiği dönemde pano yüzeylerinde kalemişlerinin olduğu sıva altındaki izlerden veya sıvası dökülen yerlerde görülen çiçekli bezemelerden anlaşılmaktadır.

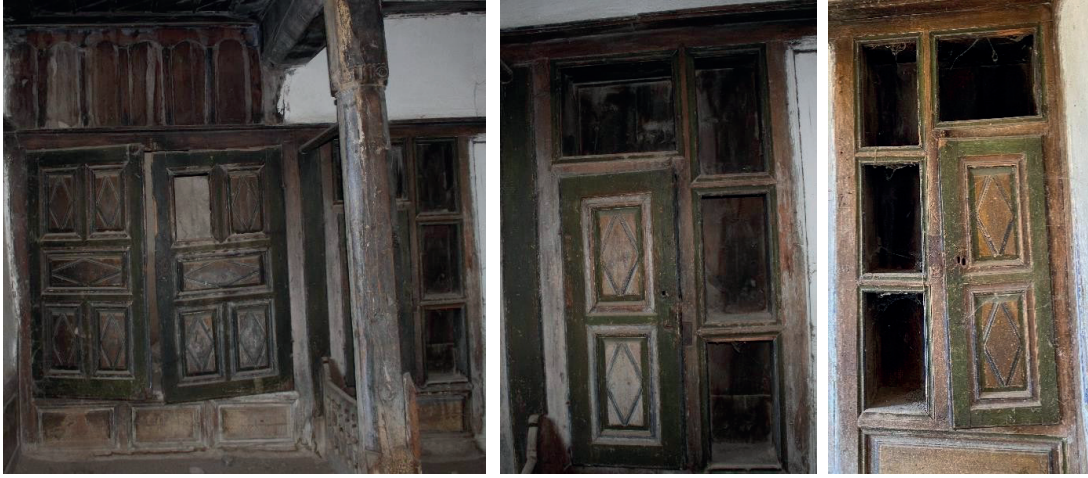
Görsel 17: Bayramoğlu Odası, Ahşap Dolap Kapaklarından Detaylar (O. Gündoğdu 2024)

Yapının mimari detaylarına bakıldığında ahşap malzemenin yoğun kullanımı ve kök boya uygulamaları dikkat çekmektedir. Ocak ve dolap kapaklarındaki baklava dilimi motiflerin sarı, yeşil ve mavi kök boya ile renklendirildiği görülmektedir. Bu desenler, Türk sanatının çeşitli yapılarında yaygın olarak kullanılan dekoratif öğelerdendir. Dolapların üzerinde yatay ve dikey tablalar kullanılmış olup yükünün üstündeki duvar boşluğu ahşap çıtalarla kaplanmıştır. Ahşap yüzeylerdeki koyu renkli patinalar, yapının uzun zamandır metruk ve tahribata açık olduğunu göstermektedir. Dolaplar birbirinin aynısı olup dikey formu üç; yatay formu bir olmak üzere dört göze sahiptir. Tek kanatlı kapaklar ise benzer şekilde baklava dilimi motiflerle bezelidir (Görsel 17).

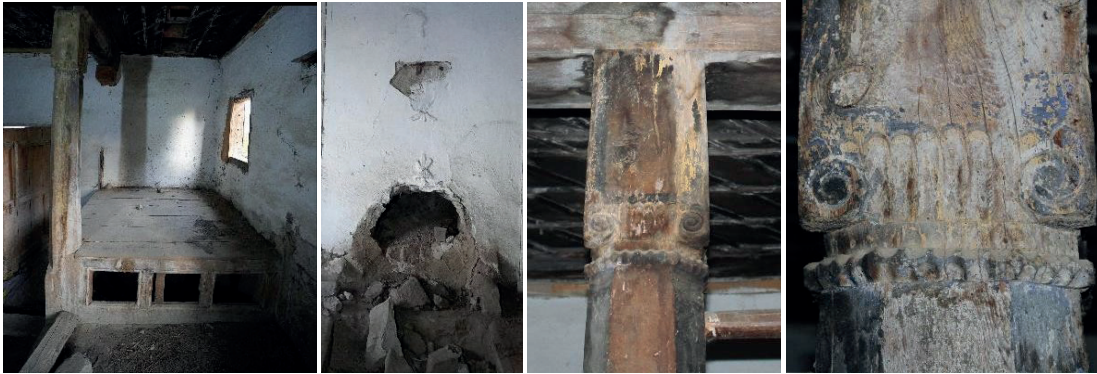
Görsel 18: Bayramoğlu Odası, Sedir, Ocak ve Dikmeler (O. Gündoğdu 2024)

Mum seki bölümünü ayıran ahşap dikmeler tavanda doğu-batı doğrultusunda uzanan kirişi desteklemektedir. Dikmelerin başlıklarına volüt alt kısımlarına ise yiv şeklinde oymalar yapılarak sarı ve mavi kök boyayla renklendirilmiştir. Batıdaki dikmenin bilezik kısmının hemen altında duvara doğru oturtulmuş ahşap askılık bulunmaktadır (Görsel 18). Bu askılıkların diğer odada da olduğu ancak onarım aşamasında söküldüğü belirtilmiştir. Üzerinde bulunan oyuklar da bunu doğrulamaktadır. Askılığın altındaki ahşap korkuluk yatay ve dikey ahşap parçaların geometrik kompozisyon oluşturacak biçimde birleştirilmesiyle yapılmıştır. Kısmen yıkılmış durumdaki ocağın tepe noktasında bitki-

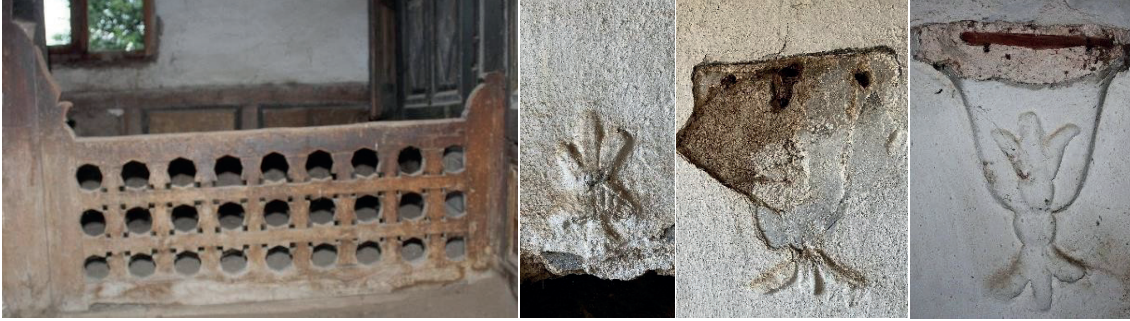
Görsel 19: Bayramoğlu Odası, Korkuluk, Ocak Tepeliği ve İdarelikler (O. Gündoğdu 2024)

sel süsleme detayı görülmektedir. Ocağın üstünde ve pabuçlukta benzer detaylara sahip bitkisel süslemeli idarelikler bulunmaktadır. Sekilerin kare tablalarla hareketlendirilen sırtlıkları ve “Sandıka” olarak adlandırılan ahşap yan kollar da kök boyalarla renklendirilmiştir (Görsel 19).

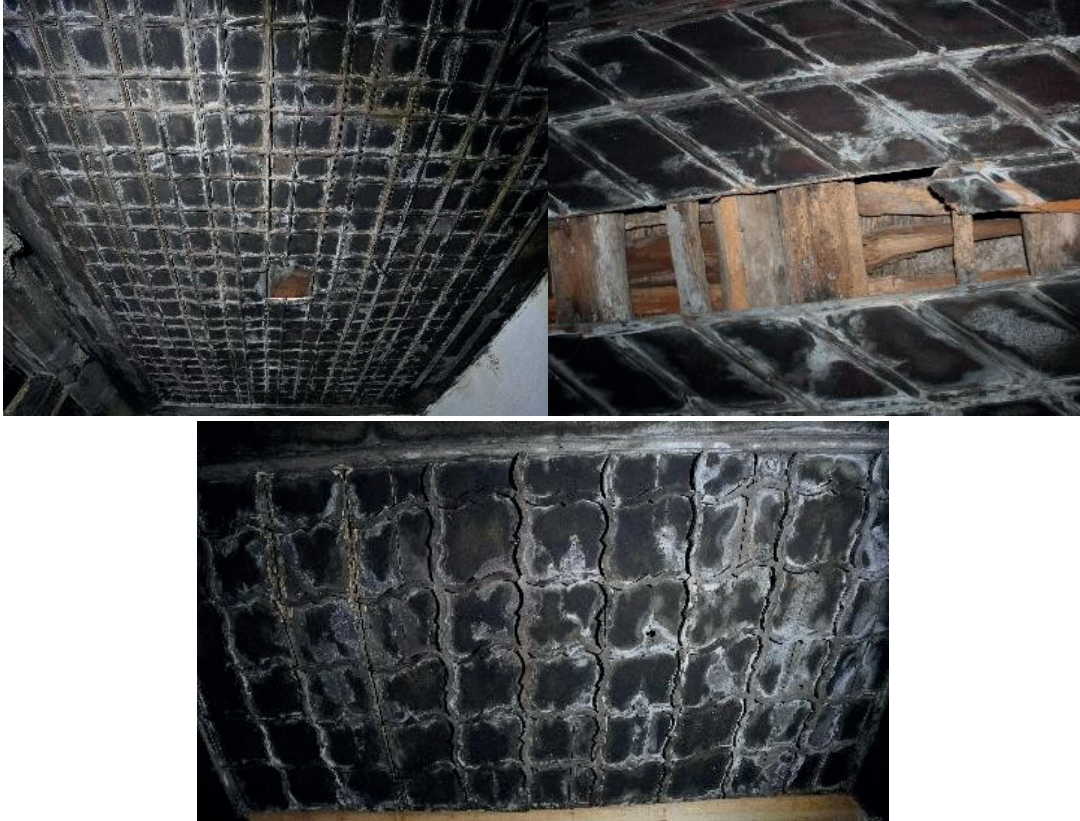
Görsel 20: Bayramoğlu Odası, Tavan Detayları (O. Gündoğdu 2024)

Odanın öne çıkan unsurlarından biri ahşap tavan düzenlemeleridir. Kilimüstü bölümünün tavanı, ahşap çıtalarla oluşturulmuş kareleme sistemiyle düzenlenmiştir. Bu alanın tavan merkezinde bugün yerinde olmayan ve bitkisel tasarımlardan oluştuğu kalıntılarından anlaşılan tavan göbeği bulunmaktadır. Mum sekinin üst tavanında baklava dilimi motifler kullanılmış olup pabuçluk bölümünün tavanı ise dalgalı ve kıvrımlı hatlara sahip dekoratif düzenlemelerle tasarlanmıştır. Bu tasarım çeşitliliği, köy odalarındaki oturma düzeni ve birimin değeri gibi usulleri gösterirken mekânda estetik ve işlevsel farklılıkları da sunmaktadır. Ahşap panellerin yüzeyi; is, duman, su alımı gibi etkenlerle oluşan patinalarla kaplanmıştır. Ayrıca tavanın bazı kısımlarında çökme ve dökülmeler de gerçekleşmiştir (Görsel 20).

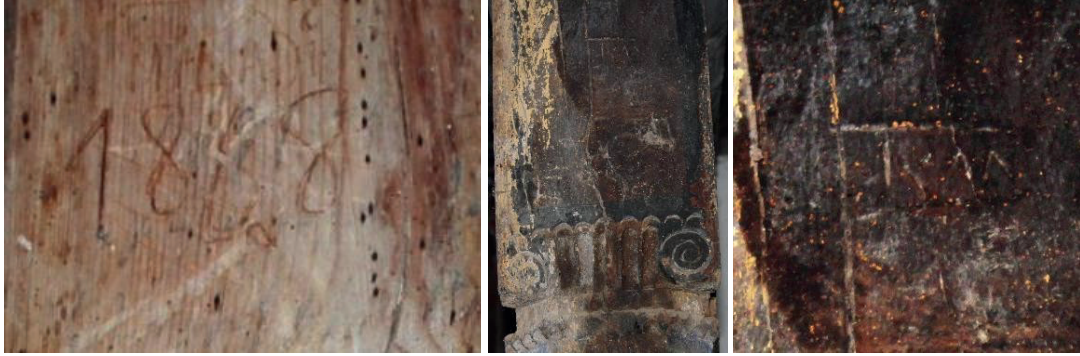
Görsel 21: Bayramoğlu Odası, İç Mekânda Tespit Edilen Tarihler (O. Gündoğdu 2024)

Odada yapılan incelemede batı yönüne konumlanan dikmenin başlık kısmında bir yazı tespit edilebilmiştir (Görsel 21). İnşa tarihi olduğunu düşündüğümüz 1288/1871-72 tarihi yapının diğer odadan 2-3 yıl sonra yapıldığını göstermektedir.

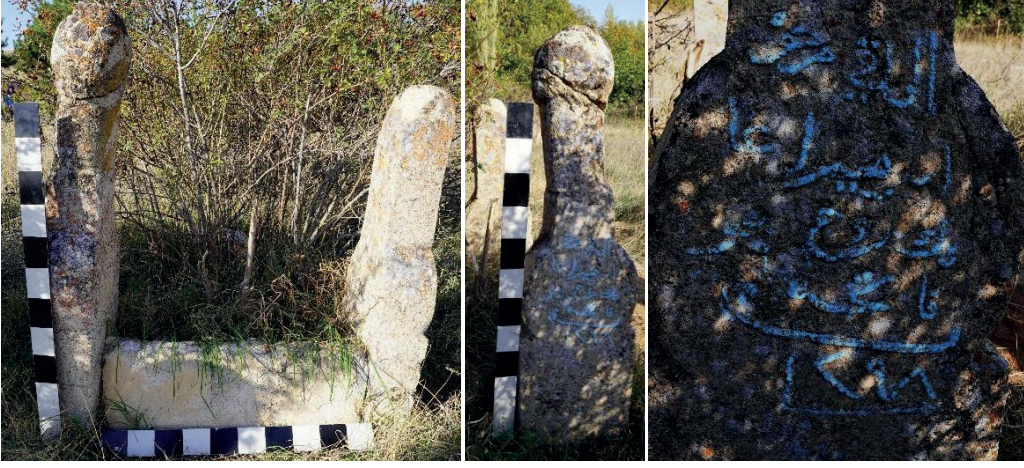
Görsel 24: Cıcıklar Köyü, İbrahim Ağa'ya Ait Mezar Taşı ve Kitâbesi<sup>2</sup> (O. Gündoğdu; 2024)

Bani Hacı İbrahim'in kimliğini araştırma esnasında Bıyıklıoğlu sülalesinden olduğu bilgisine ulaşılmıştır. Bu bilgiden sonra ailenin soyuna ait mezarlar tespit edilip detaylı şekilde incelendiğinde lahit formu bir mezar taşında Osmanlı Türkçesi'yle "*El-baki merhum İbrahim Ağa'nın ruhu için Fatihane sene 1298/1880-81*" yazısı okunmuştur (Görsel 23). Bu mezar taşının hemen önünde aynı formda yapılan ve yine aileye ait olduğu belirtilen diğer bir mezar taşının üzerinde de 1314/1896-97 tarihi kazınmıştır. Bu mezarda medfun kişinin "Bıyıklıoğlu Mustafa Ağa" olduğu aile büyükleri tarafından belirtilmiştir. Mustafa Ağa'nın isminin (Ömer ibn Mustafa) şeklinde geçtiği 1308/1890 tarihli bir diğer mezar taşı da cami avlusundaki lahit formunda yapılan mezardır. Mustafa oğlu Ömer'in ölümünün küçük yaşlarda (7-8) gerçekleşmesi üzücü bir durum olarak ailenin belleğinde kuşaktan kuşağa aktarılmıştır. Aile şeceresinde Ömer'in kardeşi olan ve belleklerde lakap olarak Bıyıklıoğlu İbrahim Ağa'nın torunu diye tanımlanan İhsan Türker'le ilgili bilgi de kendisi doğduğunda (D. 1314/1896-97) babasının genç yaşta vefat etmiş olduğudur. Dolayısıyla aile kabristanında bulunan ve üzerinde sadece 1314/1896-97 tarihi yazılı olan kabrin tarihsel analizine dayanılarak bu mezarın da Bıyıklıoğlu Mustafa Ağa'ya ait olduğu netlik kazanmıştır.

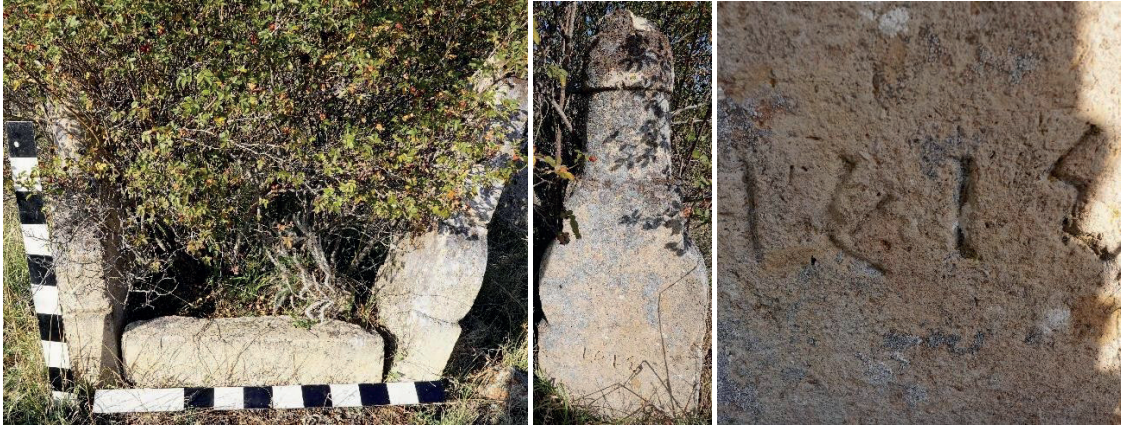
Görsel 26: Cıcıklar Köyü, Mustafa Ağa'ya Ait Mezar Taşı ve Kitâbesi (O. Gündoğdu; 2024)
