# Osmanlı Beylerbeyi Temerrüd Ali Paşa'nın Baniliğinde Yapılmış Olan Eserler Artifacts Done under the Patronage of Ottoman Beylerbey Temerrud Ali Pasha

Bu çalışmada 16. yüzyılda yaklaşık otuz yıl beylerbeylik yapan Osmanlı Dönemi'nin önemli devlet adamlarından Temerrüd Ali Paşa'nın baniliğini üstlendiği eserlere yer verilmiştir. Aslen Bosnalı olan Ali Paşa, devşirme olarak Enderun'a alınmış, çeşitli askeri görevlerde bulunmuş ve ardından kendisine beylerbeylik verilerek taşra görevine tayin edilmiştir. Sırasıyla Erzurum, Karaman, Bağdat ve Sivas'ta Beylerbeylik yapmış, Sivas Beylerbeyliğinden azledildikten sonra Anadolu Beylerbeyliğine nakledilmiş ve tekrar Erzurum Beylerbeyi olarak görevlendirilmiştir. Bu görevdeyken 1572 yılında vefat etmiş, cenazesi Tokat'a götürülüp burada inşa ettirdiği caminin bahçesinde oğlunun da yattığı türbeye defnedilmiştir. Ali Paşa inatçı bir kişiliğe sahip olmasından dolayı *temerrüd*, *mütemerrid* lakapları ile anılmıştır.

In this study, the works that were patronized by Temerrüd Ali Pasha, one of the important statesmen of the Ottoman Period, who served as beylerbey for approximately thirty years in the 16th century, were included. Originally from

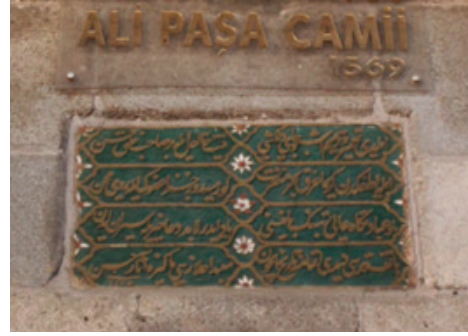
Görsel 2: Giriş kapısı üzerinde bulunan kitabe<sup>3</sup>

kildedir. Erzurum Valilerini sıralayan şehir salnamelerinde Ali Paşa'nın Erzurum'da mükemmel bir cami yaptırdığı kayıtlıdır (Konyalı 1960: 182). Vakfiyesinin H.974/M.1566 tarihli olduğu belirtilmektedir (Konyalı 1960: 182; Afyoncu 2001: 1025). Caminin giriş kapısı üzerinde yer alan ta'lik hatla yazılmış dört satırlık kitabesine göre H.1105/M.1693 yılında Hasan adında bir kişi tarafından onarılmıştır (Konyalı 1960: 182) (Görsel 2). Zaman zaman farklı dönemlerde onarım gören yapı günümüzdeki mevcut halini 2010-2011 yılları arasında Vakıflar Bölge Müdürlüğü tarafından gerçekleştirilen restorasyon sonucunda almıştır (Görsel 3, 4).

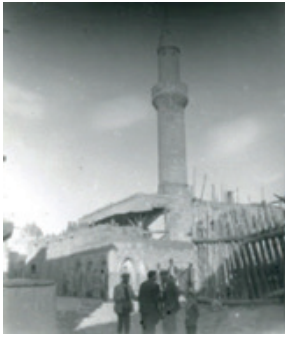
Görsel 3: Erz. Ali Paşa Camii'ne ait eski bir Görsel (Erz.V.B.M.'den)

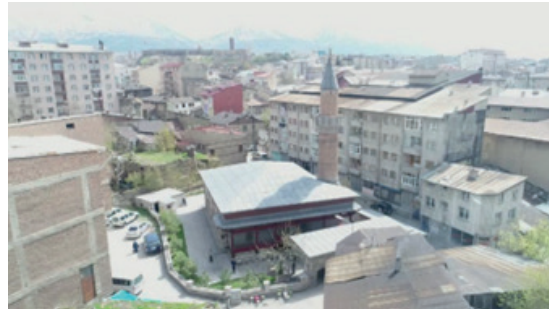
Görsel 4: Erz. Ali Paşa Camii'nin 2024 yılı itibari ile genel görünümü (Erz.V.B.M.'den)

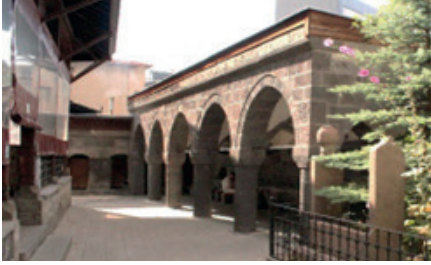
Görsel 6: Revaklı abdest alma yerleri ve tuvaletler

Ali Paşa Camii kare planlı, dört ahşap destekli ve ahşap tavanlı camiler grubundadır (Görsel 5). Cami avlusunda, avlu girişinin kuzeybatı yönünde bulunan Osmanlı dönemine ait orijinal tuvalet ve revaklı abdest alma yerleri ile Erzurum camileri içerisinde özel bir yere sahiptir (Yurttaş vd. 2008: 61). Avlu içindeki bu abdestliklerin revak kemerleri üzerindeki kitabelere göre, Topçu Kol Ağası Ömer Ağa ile Hacı Ali Efendi H.1282/M.1865 yılında bu çeşmeleri yaptırmış veya tamir ettirmiştir (Konyalı 1960: 182; Yurttaş vd. 2008: 61). Bu bölümün arkasında yani avlu duvarının dışa bakan kuzeybatı köşesinde dört adet çeşmeye yer verilmiştir. Sivri kemerli çeşme nişlerinin üçü kuzey tarafta, biri batı tarafta konumlandırılmıştır (Görsel 6, 7). Cami avlusunda, avluya girişin kuzeydoğu yönünde 19. yüzyıla ait 3 adet mezarın yer aldığı bir hazire yer almaktadır (Görsel 8).

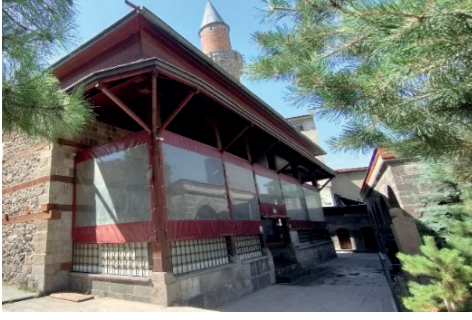
Görsel 9: Son cemaat yeri

Caminin kuzeyinde bulunan altı ahşap sütun üzerine oturan beş gözlü son cemaat yerinin yanları açıktır ve üzeri eğimli bir çatı ile kapatılmıştır (Görsel 9). Bu bölüm son yapılan restorasyon öncesinde kapalı durumda olup cephede iki katlı sekiz adet dikdörtgen formlu pencere açıklığına yer verilmiştir (Görsel 10). Orijinal planında da altı ahşap sütuna oturan son cemaat yerinin sonradan kapatıldığı çeşitli çalışmalarda belirtilmektedir (Yurttaş vd. 2008: 61). Günümüzdeki durumu ile kuzey duvarının ortasında cami giriş kapısı, kapının batısında kadınlar mahfiline çıkışı sağlayan bir kapı, doğusunda bir pencere bulunmaktadır (Görsel 11). Doğu ve batı cephesinde altta bir, üstte üç, güney cephede altta ve üstte iki pencere bulunmaktadır (Görsel 12, 13, 14). Dikdörtgen formlu pencereler taş söveli ve taş lentoludur. Alt kat pencerelerinde demir korkuluklara yer verilmiştir. Caminin dış cephesinde moloz taş, kesme taş ve aralarda ahşap hatıllar kullanılmıştır.

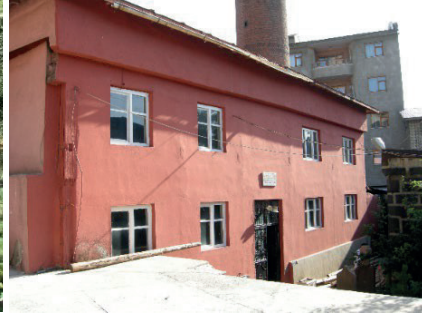
Görsel 10: Restorasyon öncesi son cemaat yeri

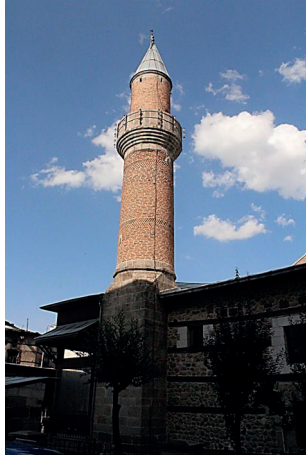
Görsel 15: Minare

Caminin kuzeybatı köşesinde kare kaideli, silindirik gövdeli ve tek şerefeli minare bulunmaktadır. Kesme taş malzemedен yapılan minare kaidesi cami beden duvarları boyunca yükselmektedir. Köşeleri pahlı taş pabuçluk üstünde tuğla malzemeli silindirik gövde yer almaktadır. Tek şerefeli minarenin şerefe altı taştan yapılmış dört sıra silmeyle, gövdesi tuğlanın farklı dizimleri ile hareketlendirilmiştir (Yurttaş vd. 2008: 61; Gündoğdu vd. 2010:91) (Görsel 15).

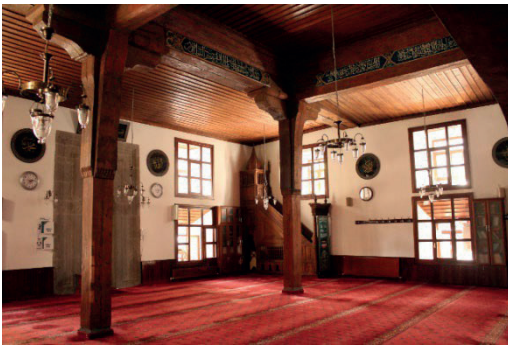
Görsel 17: Harimin genel görünümü

Harim mekânı ortada dört ahşap destek tarafından taşınan ahşap tavanla kapatılmış bir düzenlemeye sahiptir (Görsel 17). Tavanın taşıyıcılar arasında kalan bölümü yükseltilmiş durumdadır. Bu bölümün eteklerinde Ayet'el Kürsi yazı kuşakları bulunmaktadır. Bu alanı kuşatan kirişler ve ahşap taşıyıcılarla bağlantılı yastıkların üzerinde yeşil, sarı ve kırmızı rengin geçmeli olarak uygulandığı kalem işi boyamalar yer almaktadır. Merkezde sekizgen formlu, sade bir göbeğe yer verilmiştir (Görsel 18). Harimin kuzeyinde altı ahşap direk tarafından taşınan kadınlar mahfili bulunmaktadır (Gündoğdu vd. 2010: 90) (Görsel 19). Mahfilin alt katında batı duvarına bitişik camekânla bölünmüş imam odası yer alır. Mahfile çıkış hem içeriden hem de dışarıdan girişin batısında yer alan kapılarla ulaşılan merdivenler aracılığı ile sağlanmaktadır. Bu merdivenler aynı zamanda minareye çıkışı da sağlamaktadır (Görsel 20, 21). Restorasyon öncesinde ahşap taşıyıcılar, tavan ve kapı pencere kanatları yağlı boya ile boyanmış durumdayken (Görsel 22, 23, 24) restorasyon sonrası tüm ahşap yüzeyler boya raspası yapılarak ahşap koruyucu ile boyanmış ve günümüzdeki görünümüne kavuşmuştur.

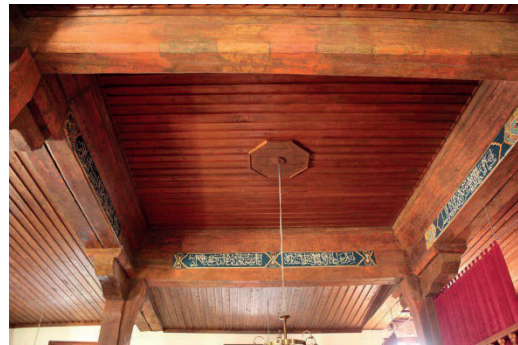
Görsel 18: Ahşap tavan ve yazı kuşakları

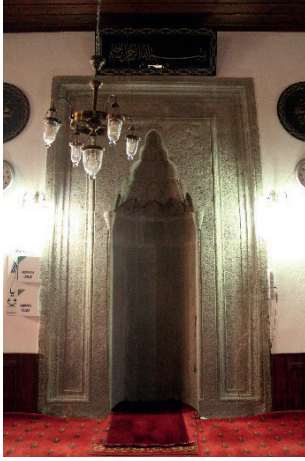
Görsel 25: Mihrap

Harimin güney duvarının merkezinde taş malzemeli mihrap yer almaktadır. Silmelerle çevrelenmiş mihrap nişi beş sıra mukarnas kavsaralı olup, köşelerde gömme sütunlerle sınırlandırılmıştır (Görsel 25).

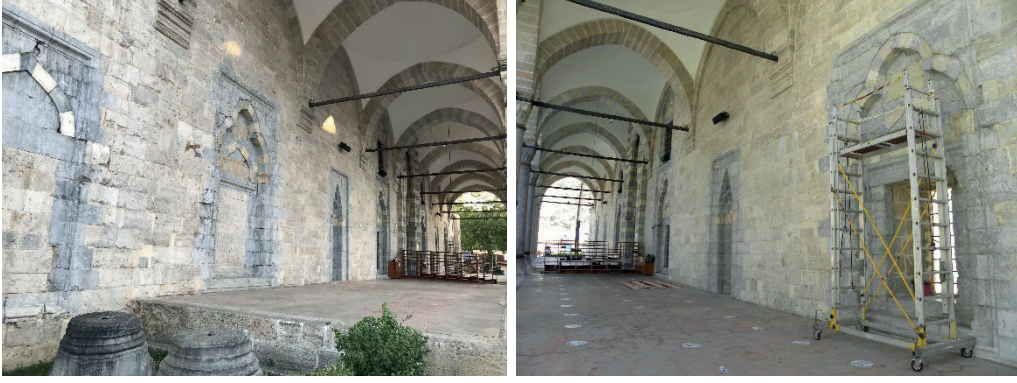
Görsel 44, 45: Son cemaat yeri arkasında kalan kuzey duvarı

Son cemaat yerinin gerisinde kalan cami kuzey duvarının ortasında taç kapı yer almaktadır. Kapının her iki yanındaki cephe yüzeyleri simetrik bir düzenleme gösterir. Alt sırada ikişer pencere ve bu pencereler arasında birer mihrabiye, üst sırada taç kapıya yakın olan pencerelerin üstünde birer pencere yer almaktadır. Alttaki pencereler, dikdörtgen çerçeveli, kesme taş sövelidir. Pencereler sivri kemerli birer alınlığa sahip olup, köşe sütunceleri üzerine oturan üç dilimli kemerlerle taçlandırılmıştır. En doğudaki pencere sağır durumda olup, sonradan kapatılmış olmalıdır. Pencereler arasında kalan mihrabiye nişleri, köşe sütunceli, mukarnas kavsaralıdır. Üstteki pencereler, dikdörtgen çerçeveli ve kesme taş söveli olup sivri kemerli birer alınlığa sahiptir (Görsel 44, 45). Kuzey cephe son cemaat yeri bittikten sonra da, doğu ve batıya doğru, destekleyici duvar şeklinde devam etmektedir. Bu duvarlardan batıdakinde, birbirinden farklı formlarda üç adet açıklık bulunmaktadır. Doğudakinde ise dikdörtgen çerçeveli, sivri kemer alınlıklı sağır bir pencere yer almaktadır. Bu duvarlar yapının inşasının yarım kalmış olabileceğini akla getirmektedir (Görsel 46, 47).

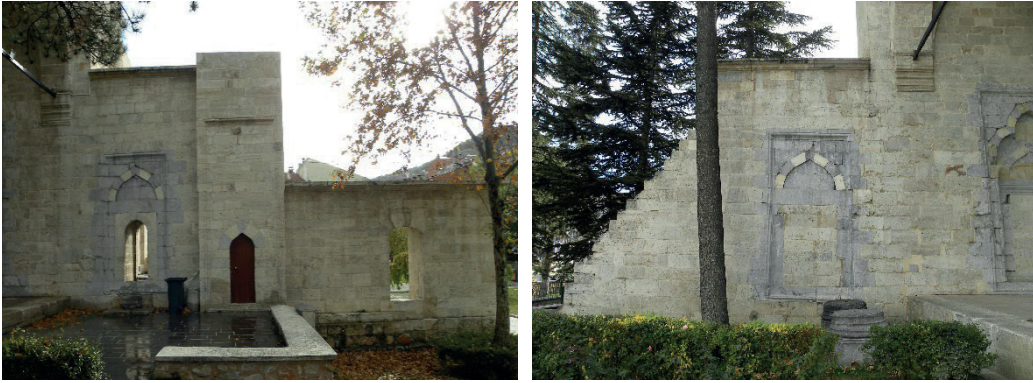
Görsel 46, 47: Kuzey cephenin doğuya ve batıya doğru devam eden bölümleri

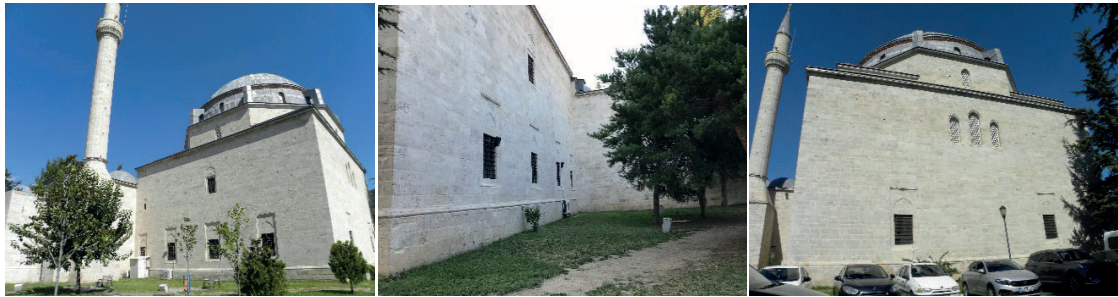
Görsel 48, 49, 50: Doğu, batı ve güney cephe

Yapının doğu ve batı cephelerinde, alt sırada dört, üst sırada ikişer pencere yer almaktadır. Pencere dikdörtgen çerçeveli, kesme taş söveli olup sivri kemerli birer alınlığa sahiptir. Üst sırada cephenin kuzey köşesine yakın olanlar diğerlerine nazaran oldukça küçük boyutludur. Güney cephede, alt seviyede, doğu ve batı cephelerde bulunan pencerelerle aynı özellikte iki pencere, üst seviyede, cephenin ortasında yan yana üç adet sivri kemerli pencere bulunmaktadır (Görsel 48, 49, 50).

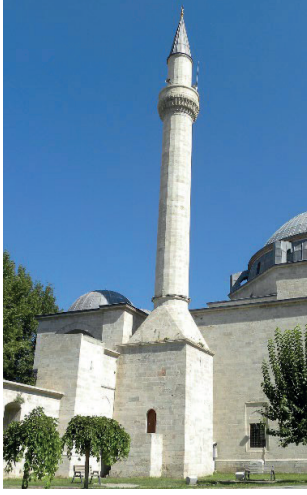
Görsel 51: Minare

Caminin kuzeybatı köşesinde kare kaideli, çokgen prizmal gövdeli ve tek şerefeli minare bulunmaktadır. Şerife altı mukarnaslarla hareketlendirilmiş olan minare kesme taş malzemeden yapılmıştır ve oldukça zarif bir görünüm sergilemektedir (Görsel 51). Gabriel, yapının doğusuna doğru devam eden ve yarım kalmış izlenimini bırakan duvardan dolayı, yapının iki minareli olarak düşünülmüş ancak herhangi bir nedenle bunun gerçekleşmemiş olabileceğini ileri sürmektedir (1934: 92).

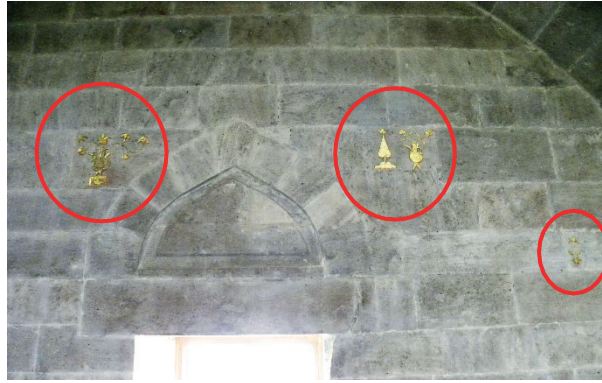
Görsel 63: Batı duvarı üzerindeki süslemeler

kan çiçek motifleri ve daha sağda alınlık hizasında bir adet karanfil motifi bulunmaktadır. Yüzeyden hafif taşkın bu süslemeler altın yaldızla boyanarak vurgulanmıştır (Görsel 63).

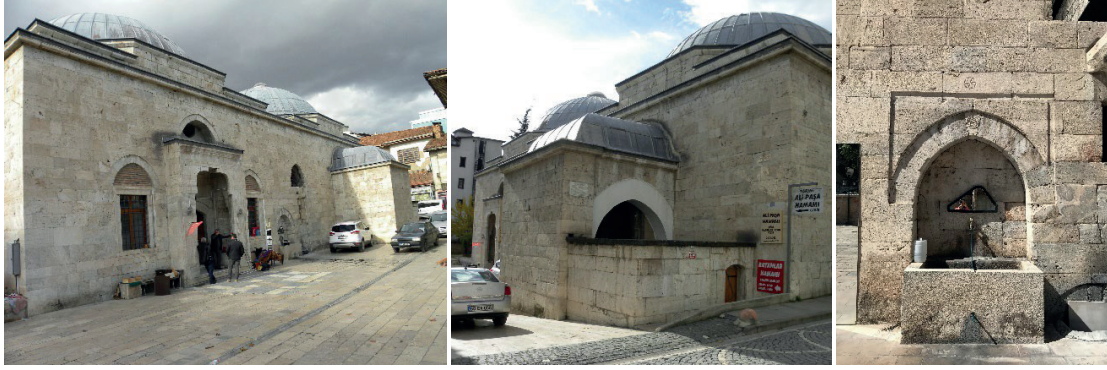
Görsel 72, 73, 74: Doğu cephe genel görünüm, çeşme ve kadınlar girişi detayı

Kadınlar bölümünün cephe yüzeyinde de anıtsal bir kapıya yer verilmiştir. Kadınlar girişi kapının güney ucundan başlatılan bir duvar ile 'U' biçiminde kuşatılmış ve bu kısım beşik tonoz ile örtülmüştür. Mahremiyet ilkesi ile yapılan bu uygulama erkekler girişinde yoktur. (Görsel 74).

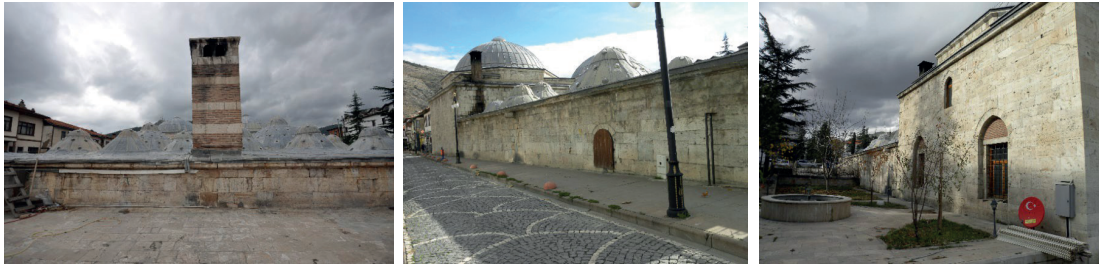
Görsel 75, 76, 77: Kuzey, batı ve güney cephe

Kuzey cephe kadınlar bölümünün cephesidir. Cephenin doğu tarafında herhangi bir açıklık bulunmamaktadır. Batıya yakın olan tarafında ahşap kapı ile kapatılmış yuvarlak kemerli bir pencere açıklığı olduğu görülmektedir. Bu kısımda üç adet çörtene yer verilmiştir (Görsel 75). Batı cephede herhangi bir açıklık yoktur. Külhan bacası cephe duvarının ortasından yükseltilmiştir (Görsel 76). Batı cephenin etrafı bir çevre duvarı ile çevrelenmiş, bu cephede küçük bir avlu oluşturulmuştur. Avlu içinde su deposu ve külhana inilen merdivenler bulunmaktadır. Güney cephe erkekler bölümünün cephesidir. Cephenin doğu tarafında alt seviyede sivri kemerli tuğla alınlıklı, düşey dikdörtgen biçimli iki pencere, bunların arasında üst seviyede sivri kemerli bir pencere açıklığına yer verilmiştir. Cephenin batı tarafında herhangi bir açıklık bulunmayıp sadece bir adet çörten yer almaktadır (Görsel 77).

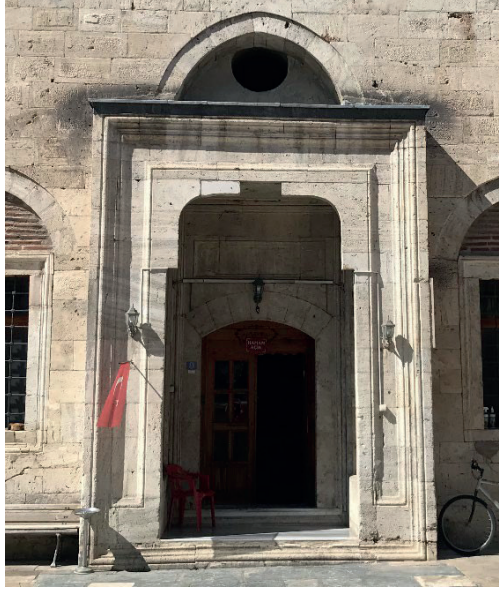
Görsel 78: Erkekler girişi

Erkekler bölümüne doğu cephenin güneye yakın bölümünde bulunan anıtsal kapı ile girilmektedir. Basık kemerli kapı açıklığı bursa kemerli dışa taşkın, derin bir niş içine alınmıştır. Kapı dört yönden silmelerle çevrelenmiştir. Kapının sağında ve solunda mukarnas kavsaralı yarım daire kesitli birer kapı nişi bulunmaktadır. Giriş açıklığı üzerinde yer alan kitabelik boştur (Görsel 78).

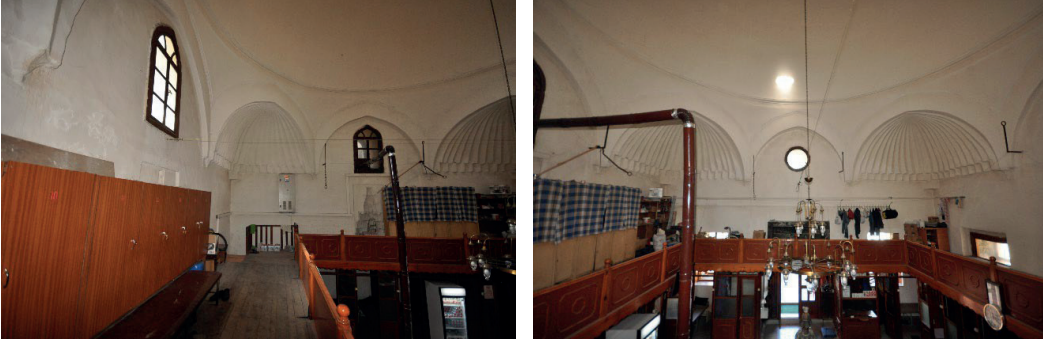
Görsel 79, 80: Erkekler bölümü soyunmalık kısmı doğu ve kuzeybatı yönler

Erkekler bölümünün doğusundaki girişten soyunmalık bölümüne geçilmektedir. Kare planlı soyunmalık bölümünün üzeri sekizgen bir karnak üzerine oturan istiridye yivli tromp geçişli, yüksek ve büyük bir kubbe ile kapatılmıştır. Soyunmalık bölümünün duvar yüzeylerinde doğu ve güneyde alt seviyede iki, üst seviyede bir, kuzey ve batıda yalnız üst seviyede birer pencere açıklığına yer verilmiştir. Bu pencereler ve kubbenin en tepesinde bulunan aydınlık açıklığı ile soyunmalık aydınlatılmıştır. İçeride kuzey, güney ve batı duvarları ekseninde beş sıra mukarnas kavsaralı birer niş bulunmaktadır. Soyunmalık kısmına ahşaptan bir asma kat eklenmiştir. Bu katın altında dört yönde camekânlı soyunma yerleri, dört yönü galeri şeklinde çeviren üst bölümde ise dolaplar bulunmaktadır. Üst kata çıkış kuzeybatı köşedeki merdivenle sağlanmaktadır. Soyunmalığın ortasında dairesel bir havuz yer almaktadır. (Görsel 79, 80).

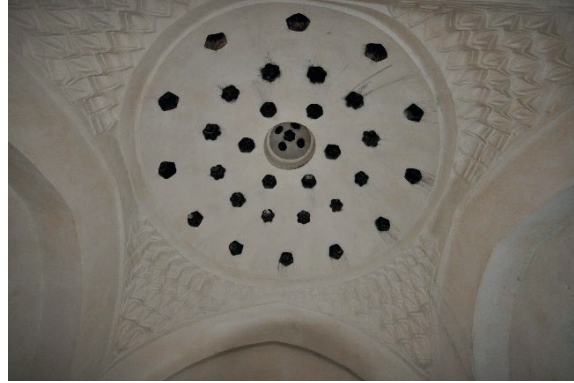
Görsel 81: Soğukluk bölümünün kubbesi

Soyunmalık bölümünün batı duvarının kuzey köşesindeki sivri kemerli açıklıktan soğukluk (ılıkılık) bölümüne geçilmektedir. Soyunmalıktan sonra ulaşılan ilk bölüm mukarnaslı pandantif geçişli bir kubbe ile kapatılmıştır. Kubbedeki fil gözleri ile mekânın aydınlatılması sağlanmıştır (Görsel 81). Soğukluğun kuzey, güney, doğu ve batı duvarında üç sıra mukarnaslı birer niş bulunmaktadır. Kuzey yönde aynalı tonozla örtülü iki ayrı hela ve mukarnaslı tromp geçişli kubbe ile kapatılmış tıraşlık bölümü (Görsel 82, 83, 84) güney yönde tekne tonozla örtülü keselik bölümü yer almaktadır. Tonozdaki fil gözleri ile mekânın aydınlatılması sağlanmıştır. Güney duvarında aynı zamanda yüksekçe bir sekiye de yer verilmiştir. Soğukluğun ortasında küçük bir fıskiye havuz bulunmaktadır. (Görsel 85, 86).

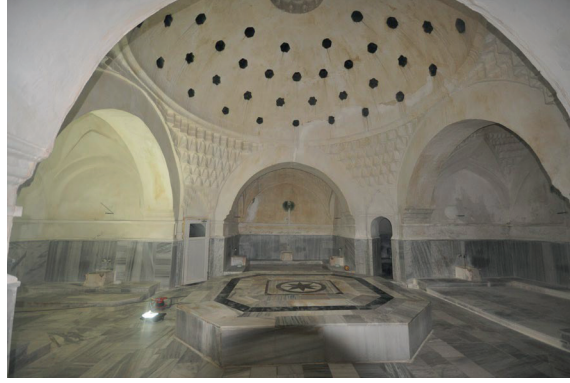
Görsel 87: Sıcaklık kubbesi ve göbek taşı

Soğukluk (ılıkılık) kısmının batı duvarındaki sivri kemerli açıklıktan sıcaklık bölümünün doğu eyvanına ulaşılmaktadır. Sıcaklık dört eyvanlı, dört köşe halvetli haçvari planlıdır. Sıcaklığın ortası mukarnaslı pandantif geçişli büyük bir kubbe ile kapatılmıştır. Kubbedeki fil gözleri ile bu bölüm aydınlatılmaktadır. Kubbenin altında sekizgen büyükçe bir göbek taşı yer almaktadır (Görsel 87). Dört yönde yer alan eyvanların tümü pandantif geçişli kubbe ile örtülüdür (Görsel 88, 89, 90, 91, 92, 93, 94, 95). Doğu eyvanı dışında kalanlarda mukarnaslı pandantif kullanılırken, doğu eyvanında pandantif sade düzendedir. Bu geçiş ögesinin de diğerleri gibi mukarnaslı olması gerekir. Bu değişiklik olası bir müdahaleye işaret etmektedir. Eyvan kubbelerinin merkezinde fil gözlü birer aydınlatma açıklığı bulunmaktadır. Batı eyvanı kubbesinde merkez dışında kubbe yüzeyinde de fil gözlerine yer verilmiştir. Batı eyvanına açılan tek pencere açıklığı su deposu ile olan bağlantıyı sağlamaktadır. Doğu eyvanında iki, diğer eyvanlarda üçer kurna yer almaktadır.

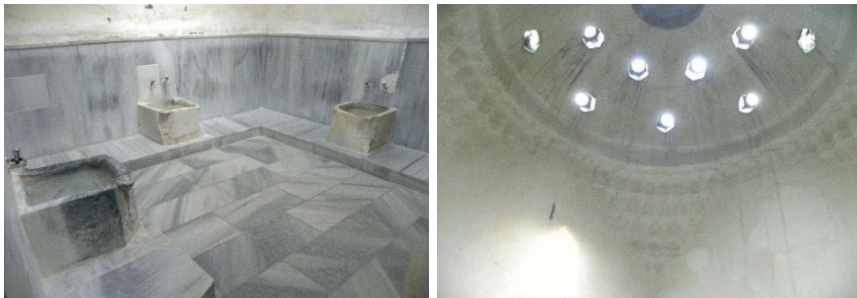
Görsel 96, 97: Kuzeydoğu köşe halveti ve kubbesi

Sıcaklık biriminin köşelerine açılmış sivri kemerli açıklıklarla halvet hücrelerine geçilmektedir. Köşe halvetlerinden kuzeydoğu köşedeki mukarnaslı pandantif geçişli kubbe ile örtülüdür (Görsel 96, 97). Kuzeybatı köşedeki halvet ahşap lambri ile kapatılmıştır. Buradaki örtünün farklı olması yukarıda bahsi geçen künk patlaması sonrası üst örtülerde meydana gelen hasar kaynaklı olmalıdır. Güneybatı köşedeki halvet mukarnaslı tromp geçişli kubbe ile kapatılmıştır (Görsel 98, 99). Güneydoğudaki mukarnaslı pandantif geçişli bir kubbe ile kapatılmıştır (Görse 100, 101). Kuzeybatı köşedeki halvet hariç halvetlerin hepsinde dörder kurna ve bulunmaktadır.

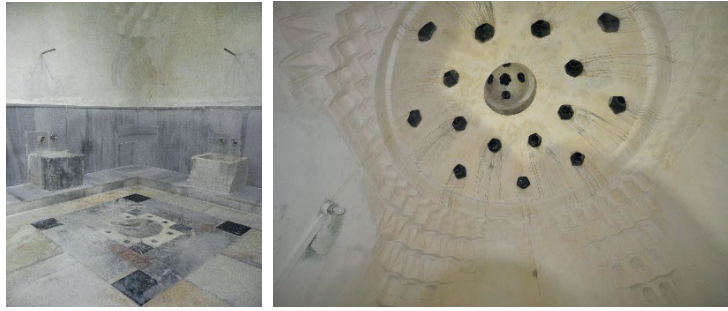
Görsel 100, 101: Güneydoğu köşe halveti ve kubbesi

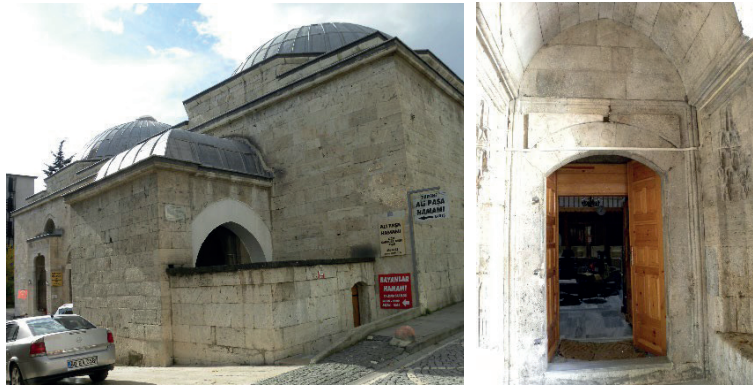
Görsel 102, 103: Kadınlar girişi ve kapı açıklığı

Kadınlar bölümüne doğu cephenin kuzeye yakın bölümünde bulunan sade bir kapı ile girilmektedir. Dışa taşkın kapının etrafı kapının güney ucundan başlatılan bir duvar ile 'U' biçiminde kuşatılmış ve bu kısım beşik tonoz ile örtülmüştür. Bu bölüm kadınların giriş çıkışında mahremiyeti sağlamaktadır (Görsel 102). Giriş açıklığı basık kemerli olup kemer kilit taşında bir gülbezek motifi yer almaktadır. Dört yönden silmelerle çevrelenen kapının sağında ve solunda mukarnas kavsaralı, yarım daire kesitli birer kapı nişi bulunmaktadır (Görsel 103).

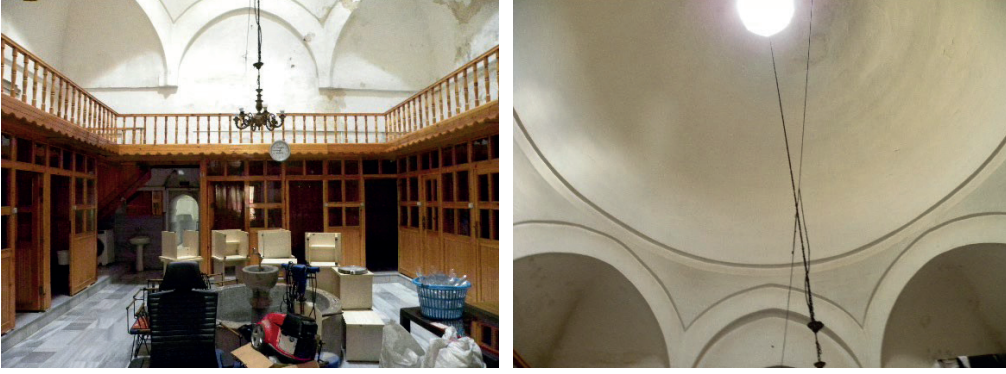
Görsel 104, 105: Kadınlar bölümü soyunmalık kısmı ve üst örtü

aydınlatılmıştır. Kuzey, güney ve batı duvarlarında birer niş yer almaktadır. Erkekler bölümünde olduğu gibi kadınlar bölümünde de asma kat mevcuttur. Alt katta yan yana sıralanmış camekânlı soyunma kabinleri, ortada dairesel formlu bir havuz yer almaktadır. (Görsel 104, 105).

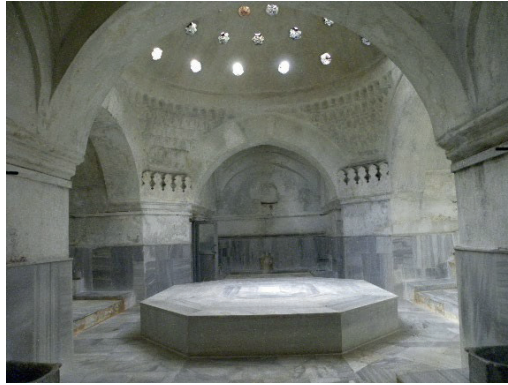
Görsel 110: Sıcaklık kubbesi ve göbek taşı

Soğukluğun batısından açılan sivri kemerli bir açıklıktan sıcaklık kısmına geçilmektedir. Sıcaklık bölümünün kurgusu erkekler bölümünün plan olarak tekrarıdır. Sıcaklık bölümünün merkezi mukarnaslı pandantif geçişli büyük bir kubbe ile kapatılmıştır. Kubbe yüzeyindeki fil gözleri ile mekân aydınlatılmıştır. Kubbenin altında sekizgen bir göbek taşı yer almaktadır (Görsel 110). Doğu eyvanı ve batı eyvanı pandantif geçişli kubbe ile örtülü iken (Görsel 111, 112, 113), kuzey ve güney eyvanı tonoz örtülüdür (Görsel 114, 115). Eyvan kubbeleşmelerinin merkezinde ve tonoz örtülerin içlerinde fil gözlü aydınlatma açıklıkları bulunmaktadır. Batı eyvanında erkekler bölümünde olduğu gibi su deposuna açılan fakat günümüzde kapalı olan, bir pencere açıklığı bulunduğu anlaşılmaktadır.

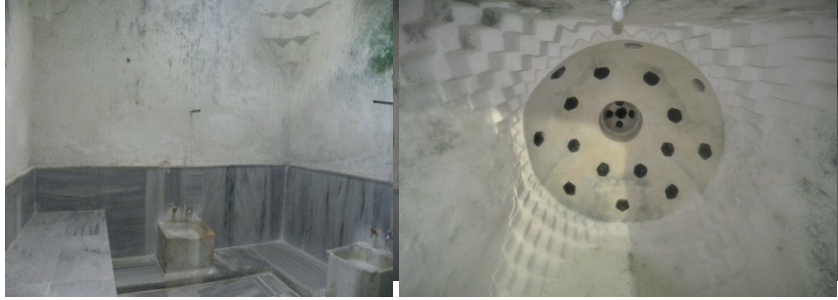
Görsel 118, 119: Güneydoğu köşe halveti ve kubbesi

Kadınlar bölümünde, sıcaklık bölümünün köşelerinde bulunan halvetlerin girişleri erkekler bölümünden farklıdır. Burada halvetlerin girişi doğrudan eyvanlara açılmaktadır. Köşe halvetlerinde kuzeydoğu ve güneydoğu köşedeki halvetler mukarnaslı pandantif geçişli kubbelerle kapatılırken (Görsel 116, 117, 118, 119), kuzeybatı köşedeki halvet mukarnaslı tromp geçişli kubbe ile (Görsel 120, 121), güneybatı köşedeki halvet ise günümüzde ahşap lambri ile kapatılmıştır. Kubbelerdeki fil gözleri aydınlatmayı sağlamıştır.

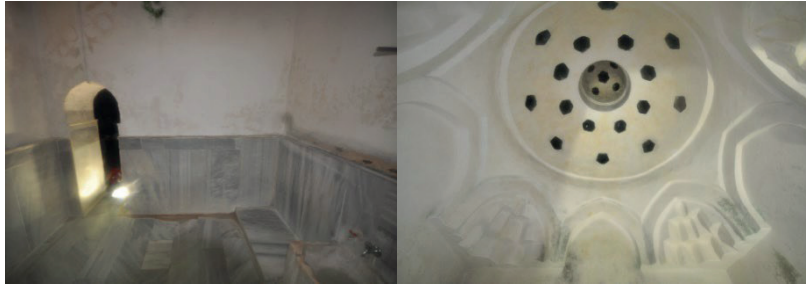
Görsel 120, 121: Kuzeybatı köşe halveti ve kubbesi

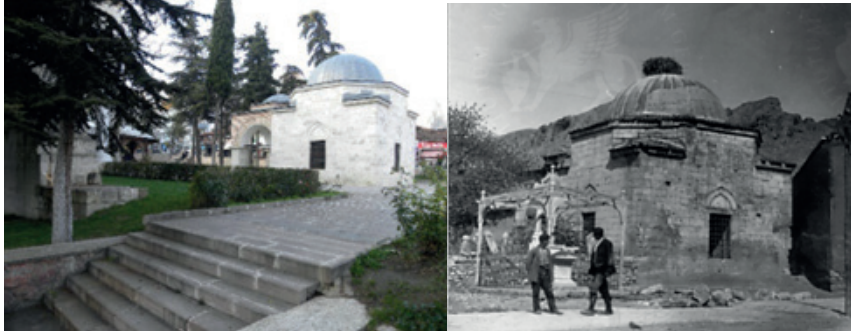
Görsel 123: Türbenin 2024 yılı itibari ile güneydoğu cephe yönünden görünümü

Görsel 124: Türbe'nin 1926 yılına ait eski bir fotoğraf<sup>29</sup>

Ali Paşa'nın oğlu için yaptırdığı daha sonra kendisinin de defnedildiği türbe, caminin kuzey doğusunda yer almaktadır (Görsel 123). Bazı eski fotoğraflarda türbenin güney yönünde bir hazire görülmektedir (Görsel 124).

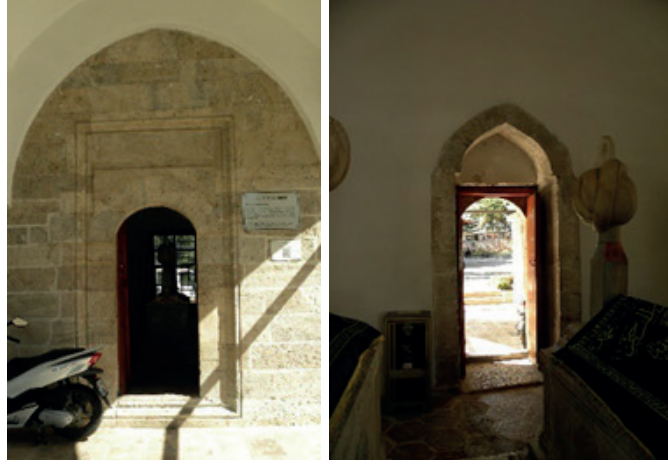
Görsel 128, 129: Giriş açıklığının dıştan ve içten görünümü

Türbenin giriş kapısı basık kemerlidir ve kapı profilli silme ile üç yönden çevrelenmektedir. Kemer formu içeride sivri kemerdir (Görsel 128, 129). Türbenin diğer cephelerinde dikdörtgen formlu, sivri kemer alınlıklı ve demir korkuluklu pencereler yer almaktadır (Görsel 130, 131, 132, 133). Güney, batı ve kuzey cephelerde bulunan bu pencereler içeride dikdörtgen formludur.

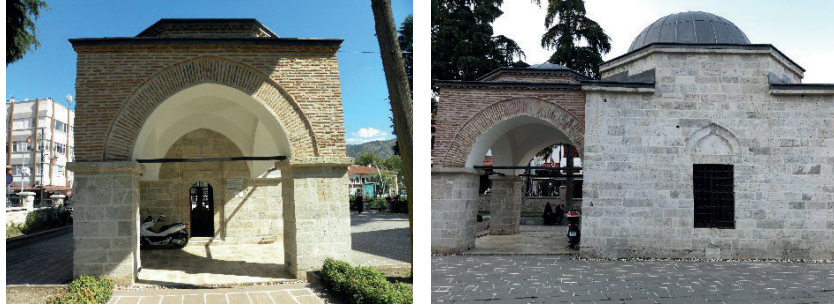
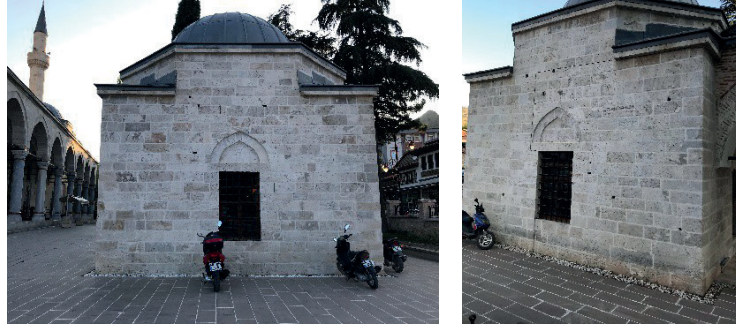
Görsel 130, 131, 132, 133: Batı, güney, doğu ve kuzey cepheler

Kare planın üzerini örten kubbe, dışarıya sekizgen kasnaklı ve kurşun kaplı olarak yansımaktadır. Düzgün kesme taş kullanılarak inşa edilen türbenin giriş sundurmasının sivri kemerlerinde tuğla kullanılmıştır (Gündoğdu vd. 2006: 155-156).

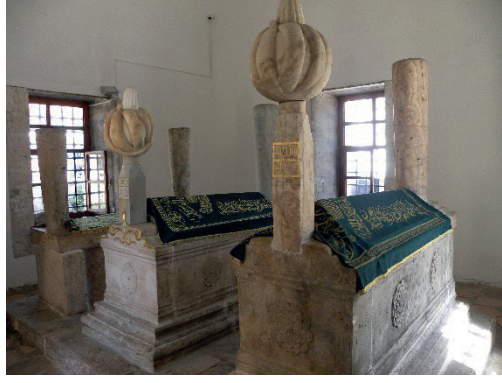
Görsel 134: Türbe içerisinde bulunan mezarlar

Türbede zeminden yaklaşık olarak 20 cm. yükseltilmiş bir kaide üzerinde üç adet şahideli sanduka bulunmaktadır (Uzunçarşılı 1927: 36-39; Mercan ve Ulu 2003: 79-80). Bu sandukalardan ikisinin baş ve ayak şahideleri üzerinde kitabe bulunur ve kısa yan kanatları üzerinde bir, uzun yan kanatları üzerinde ikişer adet kabartma tekniğinde işlenmiş gülbezek motifleri yer alır. Ayrıca bu iki mezarın taşları üzerinde kıvrık dal ve geometrik süslemelere de yer verilmiştir. Oğlu Mustafa ve kendisine ait olan baş taşları üzerinde mücevveze<sup>31</sup> kavuk bulunmaktadır (Görsel 134).

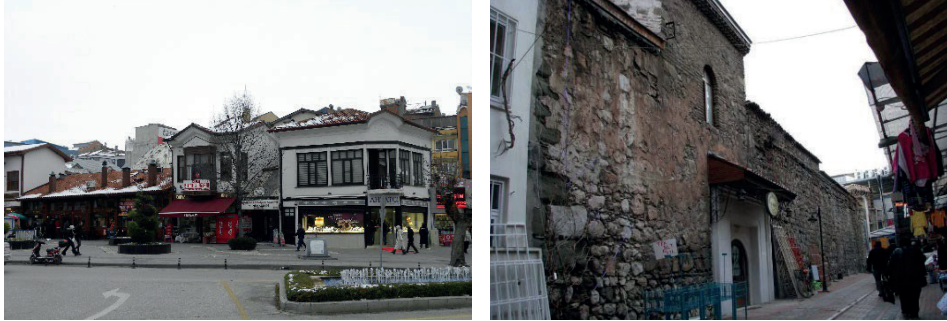
Görsel 140, 141: Kuzey ve güney cephe <sup>40</sup>

Ali Paşa Hamamı dışarıdan görülmeyecek şekilde binalar arasına sıkışmıştır (Akok 1955: 91). Hamamın güney cephesi dışındaki tüm cepheleri hamamın bitişiğine sonradan eklenen dükkânlarla kapatılmış durumdadır. Hamamın soyunmalık bölümlerine açılan kuzey ve güney cephelerde birer giriş açıklığı bulunmaktadır. Kuzey cephede bulunan erkekler bölümünün girişi dükkânlar arasında kalmıştır (Görsel 140). Güney cephede bulunan kadınlar girişinin üstünde sivri kemerli bir pencere yer almaktadır (Görsel 141).

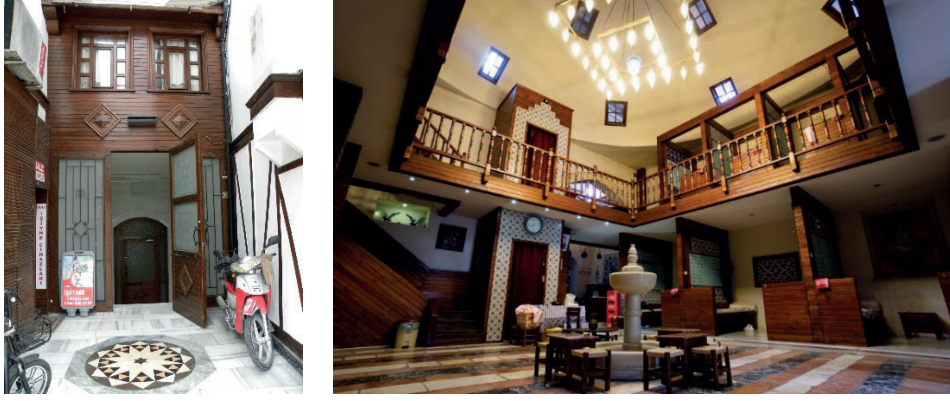
Görsel 142, 143: Erkekler bölümü girişi ve soyunmalık

Erkekler bölümüne kuzey cephenin batıya yakın bölümünde bulunan kapı ile girilmektedir. Basık kemerli kapı açıklığı oldukça sadedir (Görsel 142). Buradan birkaç basamaklı bir merdivenden inilerek soyunmalık bölümüne geçilmektedir. Kare planlı soyunmalık bölümünün üzeri tek kubbe ile örtülüdür. Geçirmiş olduğu bir yangında zarar gören kubbenin üzerine beşik çatı eklenmiştir. Kubbede çok sayıda dikdörtgen formlu

pencere ve merkezde çokgen kesitli aydınlık fenerine yer verilmiştir. Soyunmalık iki katlı bir düzenlemeye sahiptir. Alt katta dinlenme bölümleri, üst katta soyunma kabinleri ve dolaplar bulunmaktadır. Üst kata çıkış güneydoğu köşedeki merdivenle sağlanmaktadır. Soyunmalığın ortasında sekizgen formlu fiskiyeli bir havuz bulunmaktadır (Görsel 143). Soyunmalığın güneybatı köşesinde kare planlı, kubbeli bir mekân yer almaktadır. Bu bölüm günümüzde çay ocağı olarak kullanılmaktadır.

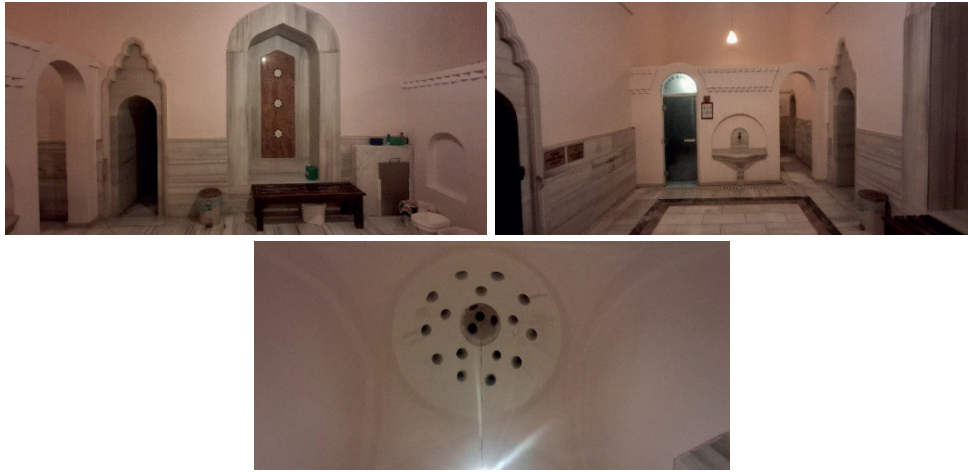
Görsel 144, 145, 146: Soğukluk bölümü batı ve güney cephe ve merkezdeki kubbe

Soyunmalık bölümünün doğu duvarının güney köşesindeki sivri kemerli açıklıktan soğukluğa (ılıkılık) geçilmektedir. Giriş açıklığının üstü içten ve dıştan dilimli kemerle taçlandırılmıştır. Enine dikdörtgen planlı soğukluk üç bölüme ayrılmıştır. Soğukluk biriminin merkezi kubbe, yan bölümleri aynalı tonozlarla kapatılmıştır. Pandantif geçişli kubbe aydınlık feneri ve fil gözleri olup, tonozlarda da üçer fil gözüne yer verilmiştir. Kuzeydeki bölüm özel yıkanma yeri, güneydeki bölümler ise tıraşlık ve hela olarak düzenlenmiştir. Tıraşlık bölümlerinin batısındaki dar koridordan kubbe ile örtülü helalara geçilmektedir. Soğukluğu bölen güneydeki duvarın merkezinde mermer bir çeşme bulunmaktadır (Görsel: 144, 145, 146)

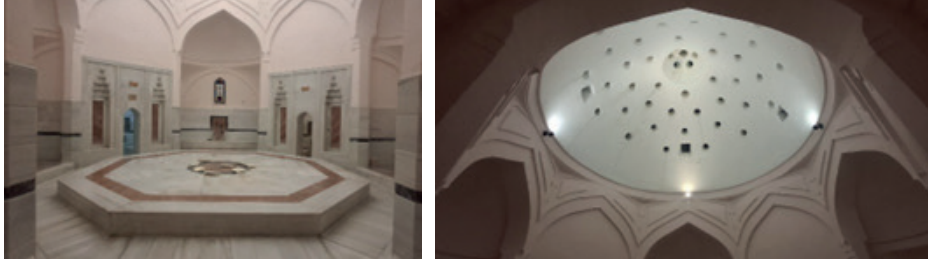
Görsel 147, 148: Sıcaklık ve sıcaklık kubbesi

Soğukluk biriminin doğu duvarı ekseninde yer alan sivri kemerli kapıdan hamamın sıcaklık kısmına geçilmektedir. Sıcaklık bölümü dört eyvanlı, dört köşe halvetli haçvari planlıdır. Sıcaklığın merkezini tromp geçişli büyük bir kubbe örtmektedir. Kubbedeki aydınlık feneri ve fil gözleri ile bu bölüm aydınlatılmaktadır. Kubbenin altında sekizgen büyükçe bir göbek taşı yer almaktadır (Görsel 147, 148). Eyvanların tümü yarım kubbe biçimindeki tonozlarla örtülü olup içlerinde seki ve kurnalar bulunur (Görsel 149, 150, 151, 152).

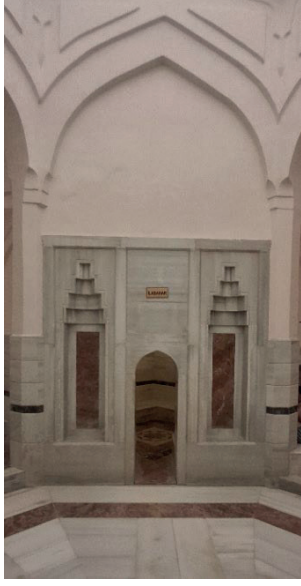
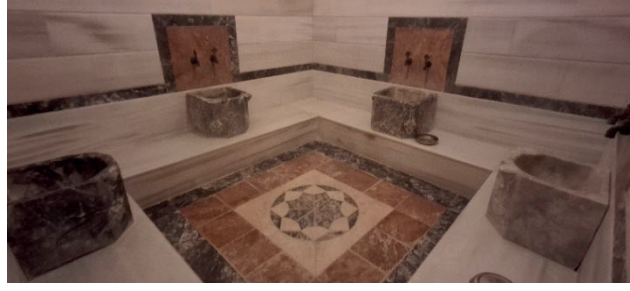
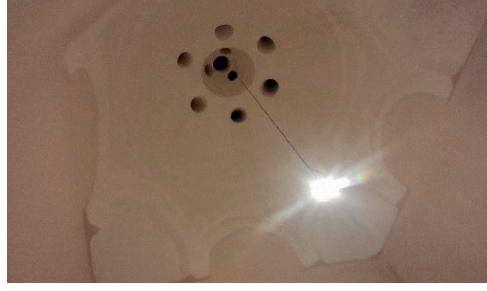
Görsel 153, 154, 155: Güneybatı köşe halvetinin girişi, içi ve kubbesi

Sıcaklık biriminin köşelerinden açılmış sivri kemerli açıklıklarla halvet hücrelerine geçilmektedir. Giriş açıklıklarının her iki yanında mukarnas kavsaralı birer niş bulunmaktadır (Görsel 138). Halvet hücreleri kare planlı ve kubbeli mekânlardır. Tromplarla geçilen kubbelerde aydınlık fenerleri ve fil gözleri mevcuttur. Halvetlerin hepsinde sekiler ve dört adet kurna bulunmaktadır (Görsel 153, 154, 155, 156, 157, 158, 159, 160).

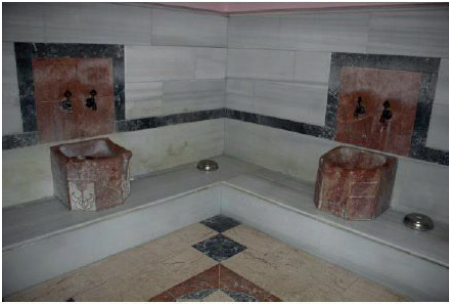
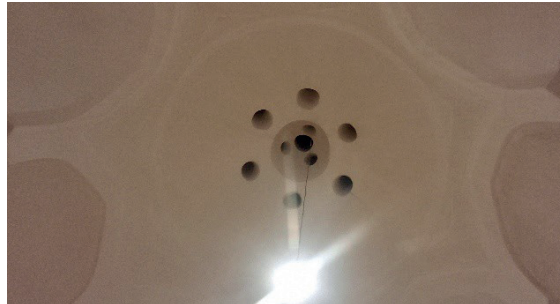
Görsel 160, 161: Kuzeybatı köşe halveti ve kubbesi

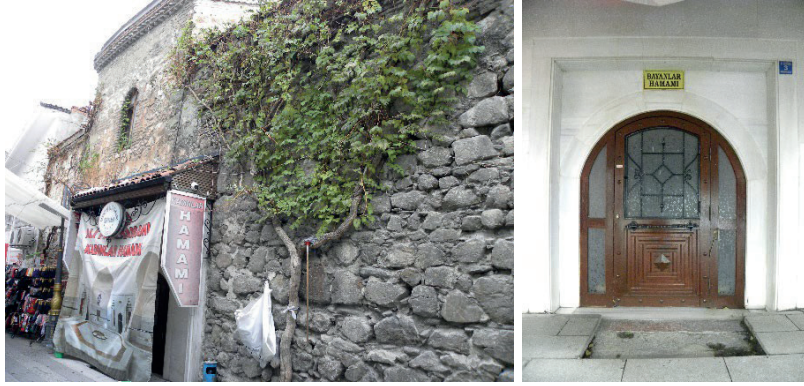
Görsel 162, 163: Kadınlar bölümü girişi

Kadınlar bölümüne güney cephenin batıya yakın bölümünde bulunan sade bir kapı ile girilmektedir. Giriş açıklığı yuvarlak kemerlidir. Girişin üstüne sonradan sundurma çatı eklenmiştir (Görsel 162, 163).

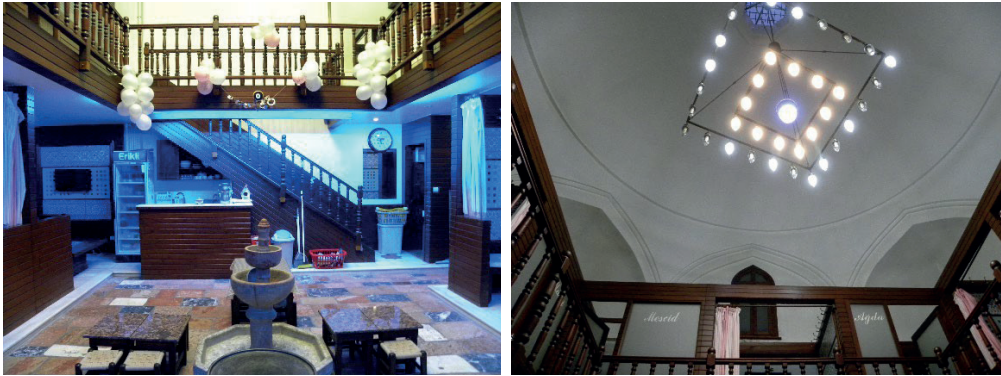
Görsel 164, 165: Kadınlar bölümü soyunmalık ve üst örtüsü

Plan açısından erkekler bölümü ile benzer özelliktedir. Girişten birkaç basamaklı bir merdivenden inilerek soyunmalık bölümüne geçilmektedir. Kare planlı soyunmalık tromp geçişli bir kubbe ile örtülüdür. Soyunmalık, kubbede yer alan aydınlık açıklığı ve tromplar arasında kalan dört yöndeki pencerelerle aydınlatılmıştır. Pencere ve tromp kemerlerinin tepe noktasında alçı kabartma palmet motifleri yer almaktadır. İki katlı bir düzenlemeye sahip olup, alt katta dinlenme bölümleri, üst katta soyunma kabinleri, dolaplar ve ihtiyaçlara cevap veren çeşitli birimler bulunmaktadır. Üst kata kuzey yönde bulunan merdivenlerle çıkılmaktadır. Soyunmalığın ortasında sekizgen formlu fiskiyeli mermer bir havuz bulunmaktadır (Görsel 164, 165).

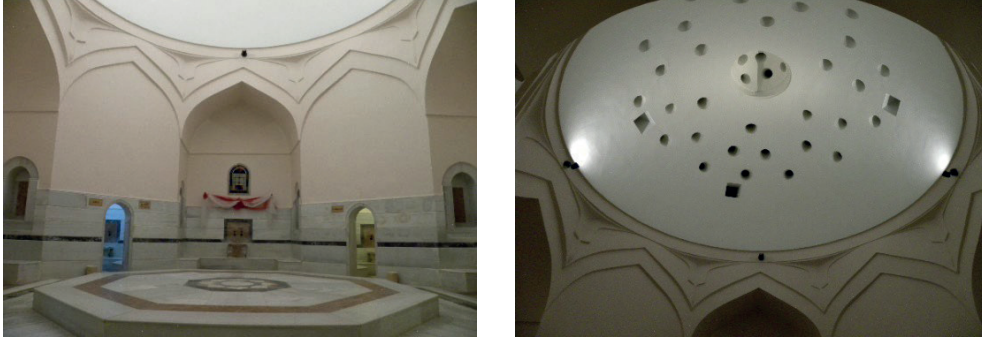
Görsel 169, 170: Sıcaklık bölümü ve kubbesi

Soğukluk biriminin doğu duvarı ekseninde yer alan sivri kemerli kapıdan hamamın sıcaklık kısmına geçilmektedir. Kadınlar hamamı sıcaklık bölümü erkekler hamamı sıcaklığına göre daha küçük ölçülerde yapılmasına rağmen aynı plan ve düzen tekrar etmektedir. Sıcaklığın merkezini tromp geçişli büyük bir kubbe örtmektedir. Kubbedeki aydınlık feneri ve fil gözleri ile bu bölüm aydınlatılmaktadır. Kubbenin altında sekizgen büyükçe bir göbek taşı yer almaktadır (Görsel 169, 170). Eyvanların tümü sivri beşik tonozlarla kapatılmıştır. Eyvanlarda sekiler ve kurnalar bulunur (Görsel 171, 172, 173, 174).

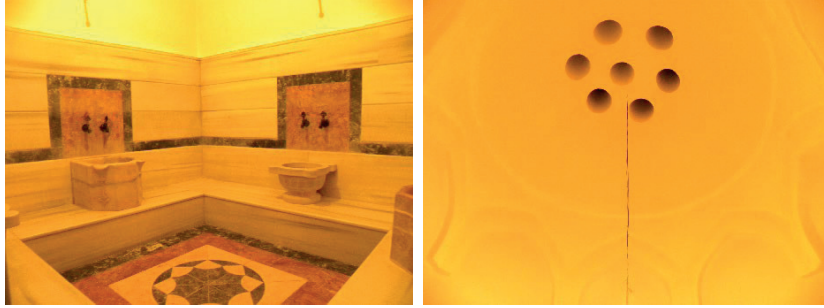
Görsel 175, 176: Güneybatı köşe halveti ve kubbesi

Sıcaklık biriminin köşelerinden açılmış sivri kemerli açıklıklarla halvet hücrelerine geçilmektedir. Halvet hücreleri kare planlı ve kubbeli mekânlardır. Tromplarla geçilen kubbelerde fil gözleri mevcuttur. Halvetlerin hepsinde sekiler ve dört adet kurna bulunmaktadır (Görsel 175, 176, 177, 178, 179, 180, 181, 182). Sıcaklığın doğusunda külhan ve su deposu yer almaktadır.

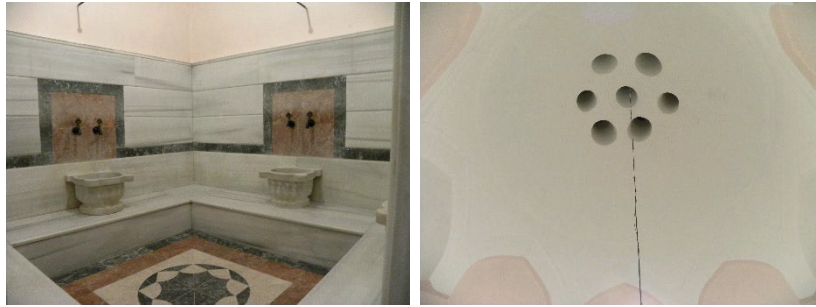
Görsel 177, 178: Güneydoğu köşe halveti ve kubbesi

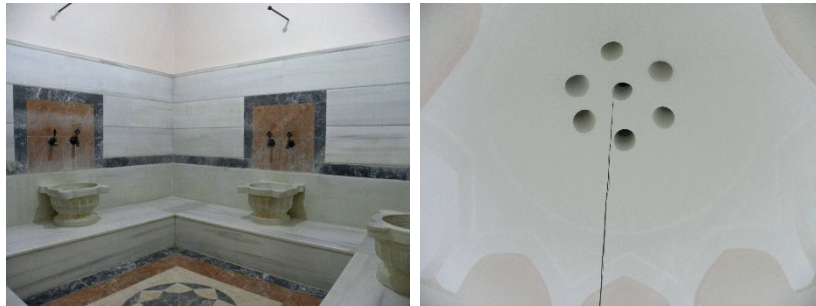
Görsel 179, 180: Kuzeydoğu köşe halveti ve kubbesi

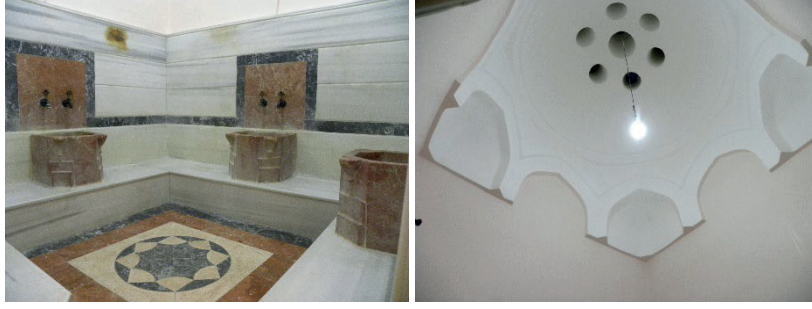
Görsel 181, 182: Kuzeybatı köşe halveti ve kubbesi
