Hatay/Antakya'da Yok Olmuş Bir Kültür Varlığı Hakkında Gözlemler Observations on a Disappeared Cultural Assest in Hatay/Antakya

YAPININ KONUMU VE MİMARİ ÖZELLİKLERİ

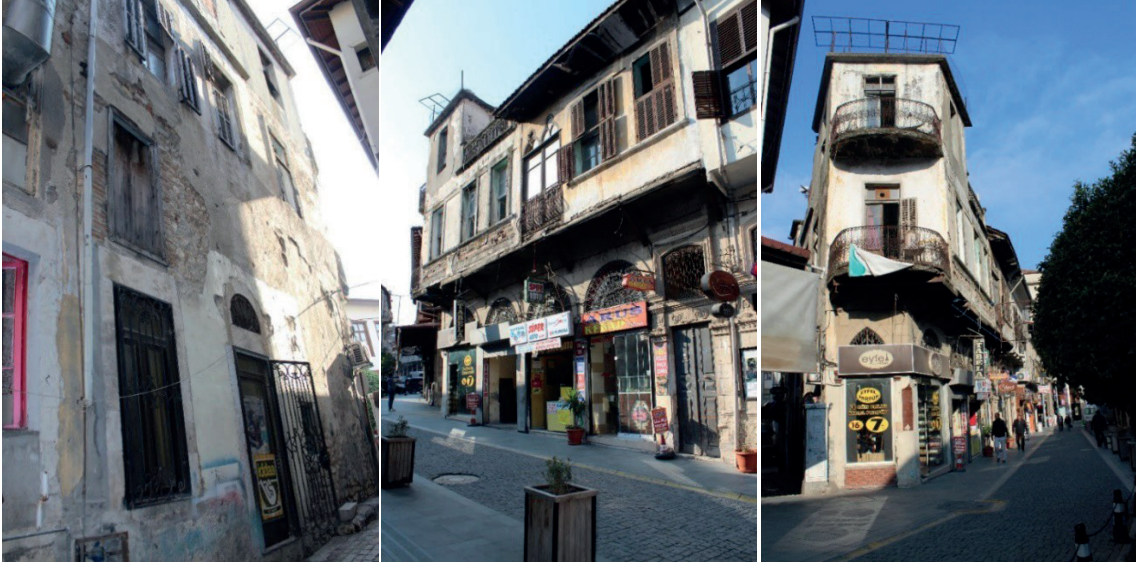
Görsel 2-3-4: Yapının Batı, Doğu ve Güney Cepheleri (Kaynak: M. Çiftiyürek)

Hatay ili, Antakya İlçesi 3. mıntıka, 5 nolu parselde bulunan yapı, Hürriyet Caddesi ile Namık Kemal Sokak'ın kesiştiği köşede konumlanmıştır (Görsel 1). Kuzeyden komşu yapıya bitişik ve batıda sokakla sınırlı olan yapı (Görsel 2), doğu (Görsel 3) ve güney cephelerde Hürriyet Caddesi'ne bakmaktadır (Görsel 4).

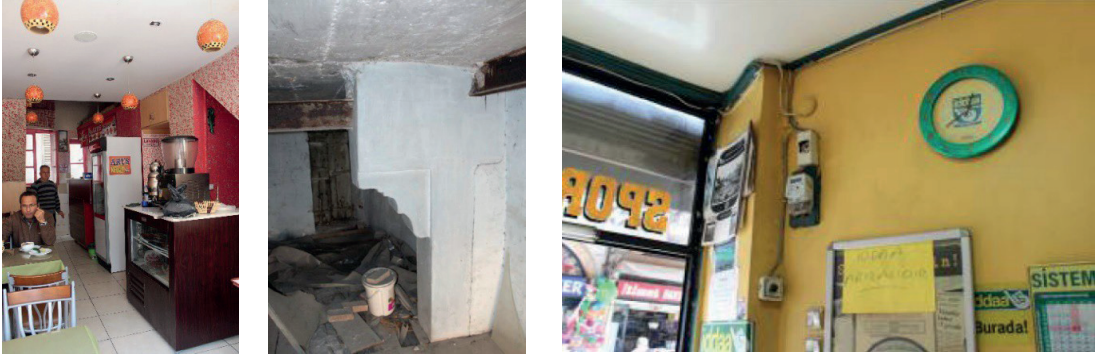
Görsel 6: Yapının Zemin Katında Ticari Amaçlı Olarak Kullanılan Mekânlar (Kaynak: M. Ç. Ünal)

Kuzeydeki iki mekânda asma katlara yer verilerek daha fazla mekân elde edilme-ye çalışılmıştır. Caddeye yuvarlak kemerlerle açılan mekânlardan en köşedekinin güney cephesinde bir sivri kemerli açıklığa yer verilmiştir (Görsel 4). Doğu ve güney cephe- nin kesiştiği köşe pahlanmıştır. Mekânların batı cephesinde pencerelerle sokak bağlantısı sağlanmış, yalnızca kuzey yönde ikinci dükkânın bu cephesinde yuvarlak kemerli bir kapı açıklığına yer verilmiştir (Görsel 2). Zeminleri fayans kaplı mekanların duvarlarında zamanla boya ve sıva gibi yenilemeler yapılarak özgün durumu bozulmuştur (Görsel 6).

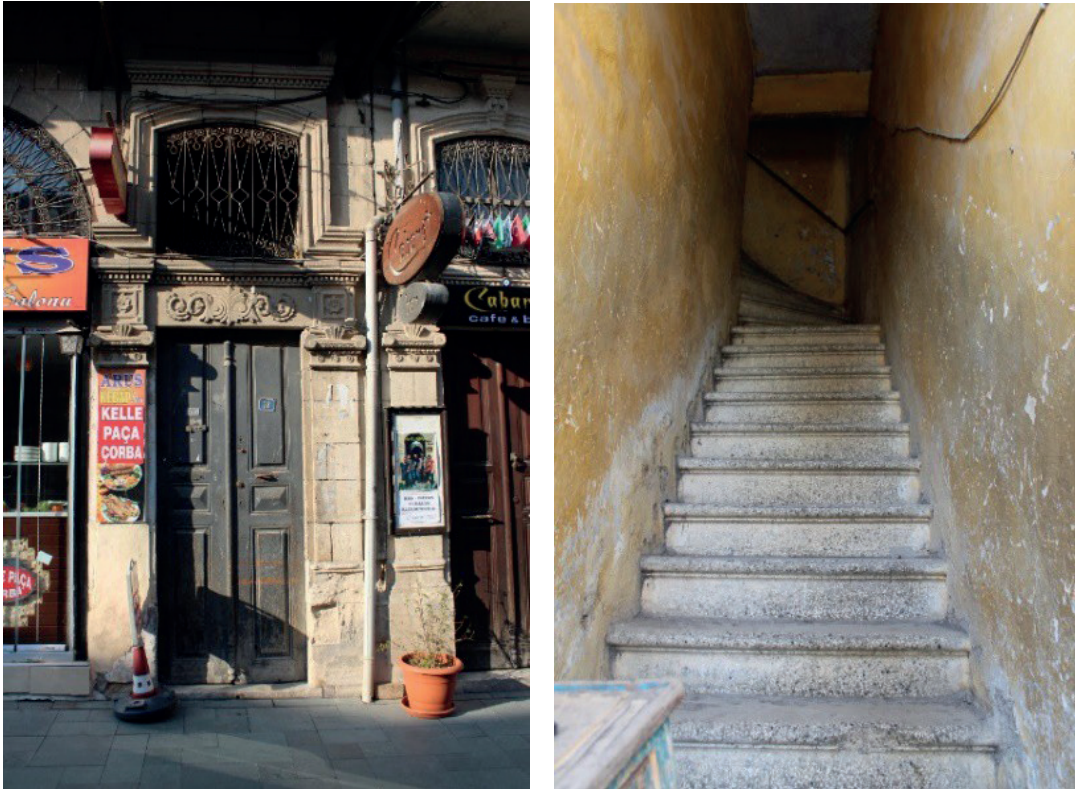
Görsel 7-8: Konut Giriş Kapısı ve Merdivenler (Kaynak: M. Çiftyürek)

Zemin katta, doğu cephenin kuzey ucuna yerleştirilen kapı ile üst kata ulaşılmakta- dır (Görsel 7). Çift kanatlı ahşap kapıdan merdiven aracılığıyla konutun sofa bölümüne geçilmektedir (Görsel 8). Bu kat ortada bir sofa, kuzey, güney ve batıda sofaya açılan asi- metrik planlı oda ve mekânlardan oluşmaktadır (Görsel 9).

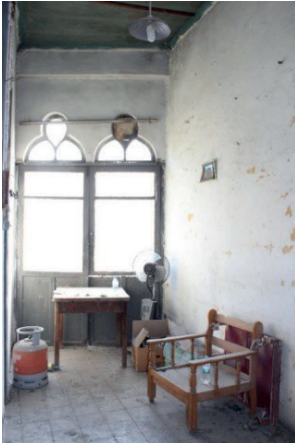
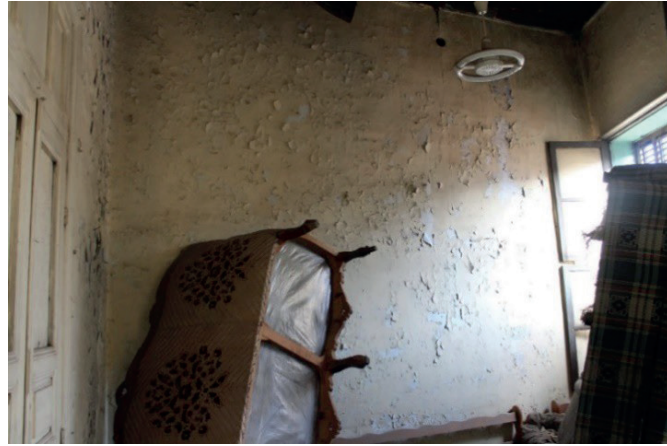
Görsel 10-11: Sofa Bölümü ve Sofanın Kuzeydoğusundaki Oda (Kaynak: M. Çiftyürek)

Sofanın doğusunda, üst bölümü üç dilimli ikiz kemerle sonlanan ve caddeye Fransız balkonu şeklinde açılan çift kanatlı kapı yer alır. (Görsel 10). Sofanın kuzeyinde birbirleriyle bağlantılı iki oda bulunmaktadır. Doğu oda iki pencere ile caddeye bağlantı sağlarken (Görsel 11), batı odada herhangi bir açıklık yer almamaktadır.

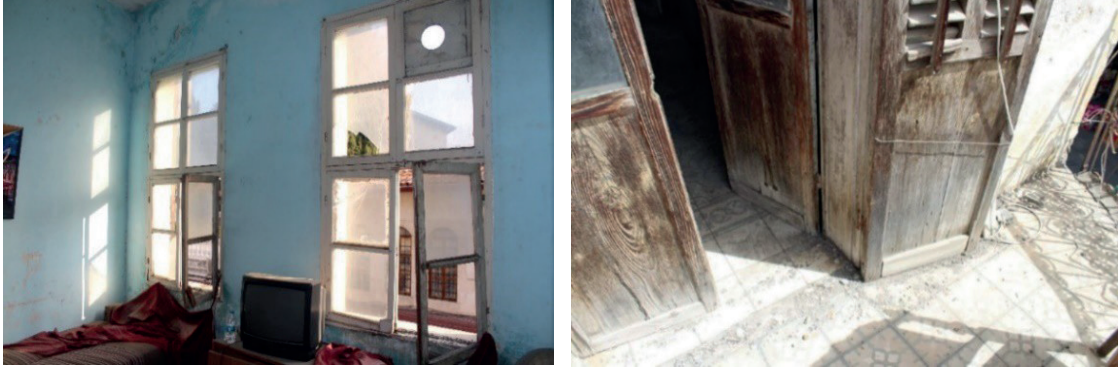
Görsel 12-13: Sofanın Güneyindeki Oda ve Sofanın Güneyindeki İkinci Oda Balkonu
(Kaynak: M. Çiftiyürek)

Güney yönde ise sofayla bağlantı sağlayan tek oda vardır. Caddeye bakan yönde iki pencere ile aydınlatılan (Görsel 12) odanın batı ve güney duvarında diğer odalarla bağlantı sağlayan kapılar bulunmaktadır. Doğu ve batı duvarında birer pencereye yer verilen güneydeki ikinci oda ise güneyde bir balkona açılmaktadır (Görsel 13).

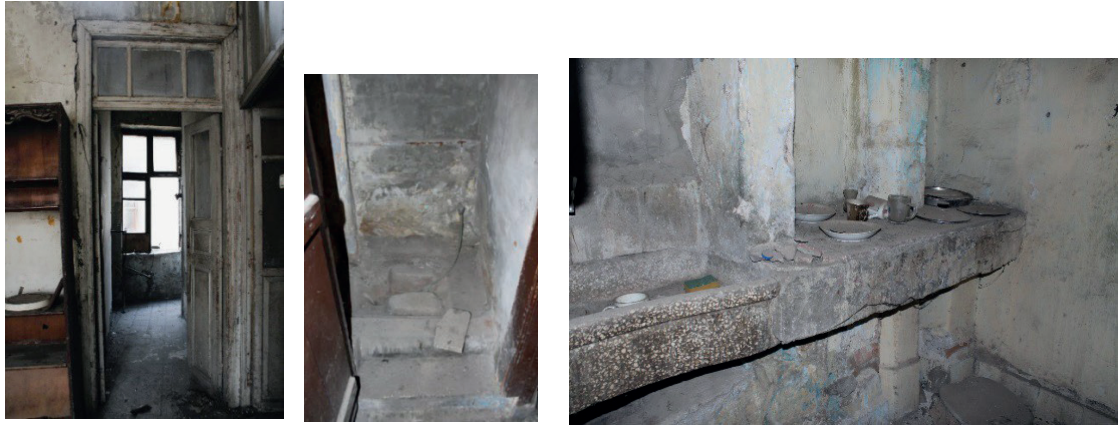
Görsel 14-15-16: Hol, Tuvalet ve Mutfak (Kaynak: M. Çiftiyürek)

Sofanın batısında, küçük dikdörtgen bir hol yer almaktadır (Görsel 14). Bu holün kuzeyinde tuvalet ve mutfak olarak kullanılan mekânlar bulunmaktadır (Görsel 15-16). Oldukça küçük ölçülerdeki mekânlardan mutfağın doğu duvarında merdivene açılan bir pencere, kuzey duvarında ise tezgâh yer almaktadır.

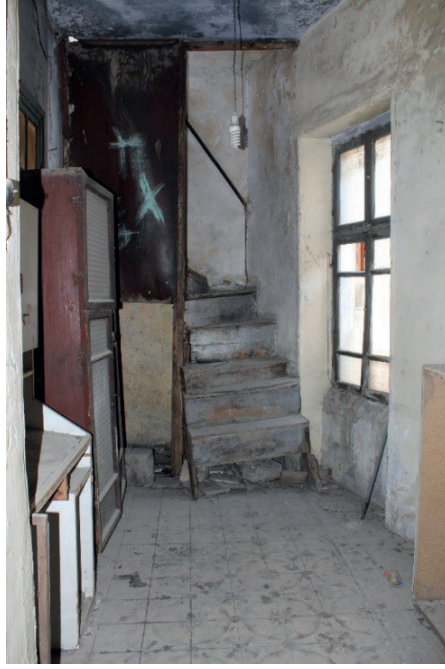
Görsel 17: Holün Güneyindeki Oda (Kaynak: M. Çiftyürek)

Holün güneyinde bir odaya yer verilmiştir (Görsel 17). Batı duvarındaki iki pencere ile sokağa bakan odanın doğu duvarında ise sofanın güneyindeki odayla bağlantılı bir kapı bulunmaktadır. Güney yönde, teras katına çıkış sağlayan ahşap bir merdiven yer almaktadır (Görsel 18).

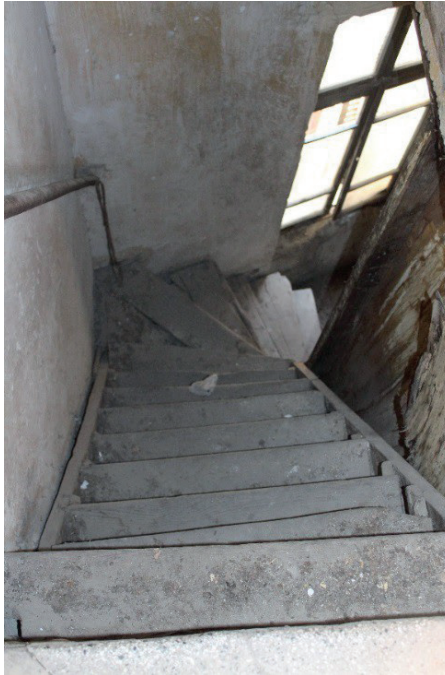
Görsel 18: Terasa Çıkış Sağlayan Merdiven (Kaynak: M. Çiftyürek)

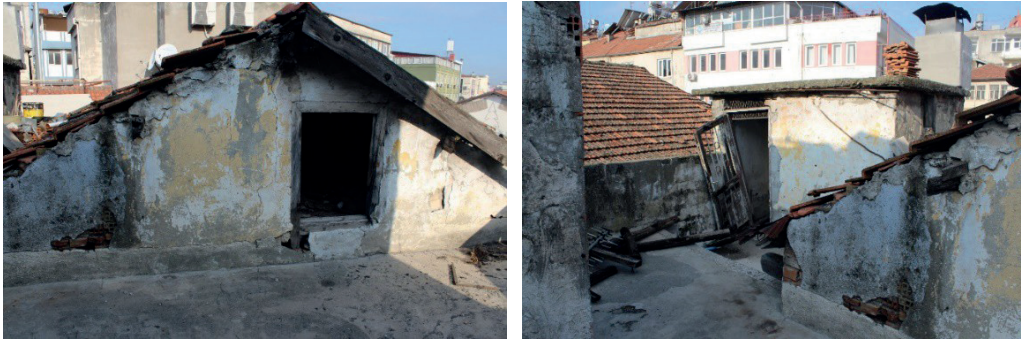
Görsel 21-22: Teras Çatı Bölümü ve Tuvalet- Banyo (Kaynak: M. Çiftiyürek)

Çeşitli eşyaları depolamak amaçlı olarak kullanılan çatı, kuzey-güney doğrultuda korkuluklara kadar uzanarak terası sınırlamaktadır (Görsel 21). Terasın kuzeybatı köşesindeki tuvalet-banyo, güney duvarında bir kapı ve doğu duvarında bir pencere ile terasla bağlantı sağlamaktadır (Görsel 22).

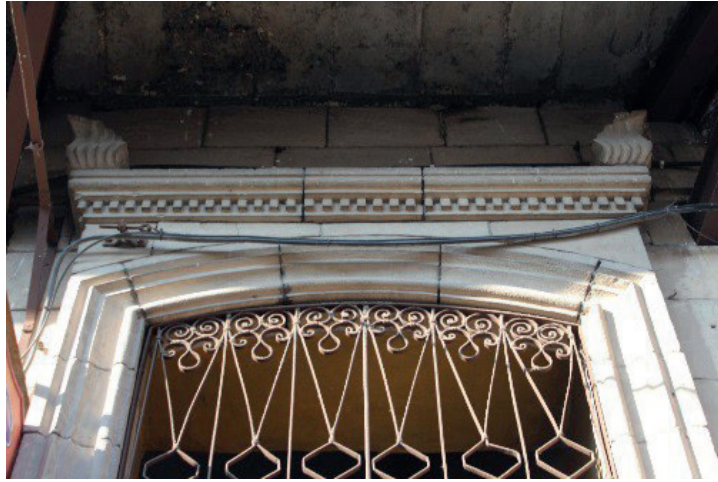
Görsel 25: Kapı Aydınlatma Penceresi Bezemelerinden Detay (Kaynak: M. Çiftiyürek)

Kapının üstündeki aydınlatma penceresinin etrafı pencerenin kemer formuna göre şekillenmiş silmelerle hareketlendirilmiş, üstte yatay bir dış frizi ile çevrelenmiştir (Görsel 25). Dış frizi süsleme kuşağının üst sağ ve sol köşelerinde birer istiridye motifine yer verilmiştir.

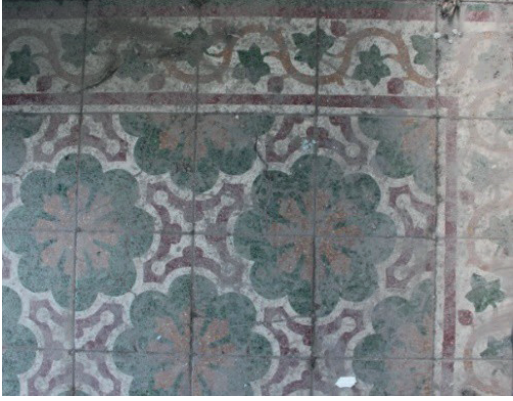
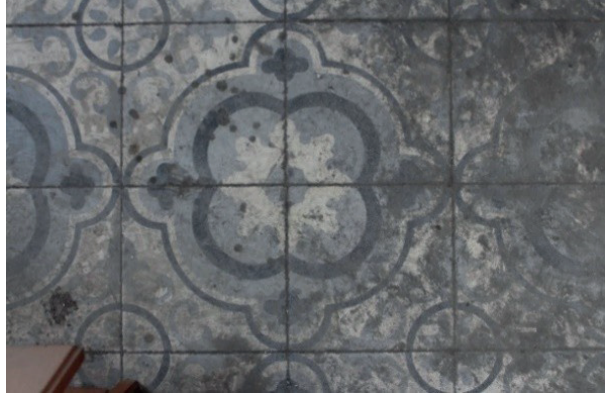
Görsel 26-27: Sofa ve Sofanın Güneyindeki İkinci Oda Zemin Karoları (Kaynak: M. Çiftyürek)

Yapının diğer bezeme unsuru olan karo mozaikler konutun sofa, oda ve diğer mekânların zeminlerinde bulunmaktadır. Sofa zemininde bitkisel motiflerin işlendiği karolar yer almaktadır (Görsel 26). Sarı, yeşil, kırmızı ve beyaz renklerin oluşturduğu çiçek motiflerinden meydana gelen karoların etrafı, “S”ler çizerek devam eden kıvrımlı dal ve yaprak motiflerinden oluşmuş bitkisel bezemeli bordür ile çevrelenmiştir. Sofanın güneyindeki ilk odanın zemininde de aynı karo mozaiklere yer verilmiştir. Güneydeki ikinci odanın zemin karo mozaikleri de bitkisel bezemelidir (Görsel 27). Siyah, gri ve beyaz renkli olan karoların merkezini iri çiçek motifleri oluşturmaktadır. Bunların aralarında kalan boşluklarda ise daireler ve etrafını dört yönde çevreleyen küçük yaprak motiflerine yer verilmiştir. Güneydeki balkon zeminindeki karolarda ise siyah, beyaz ve sarı renkler kullanılmıştır (Görsel 28). Bu karolar dört yapraklı çiçek motifleri ve bunların dört yönünde açık sarı renkli yaprak biçiminde süslemelerden oluşmuştur. Bu karoların aynısı sofanın kuzeyindeki batı oda ve holün zemininde de kullanılmıştır (Görsel 29).

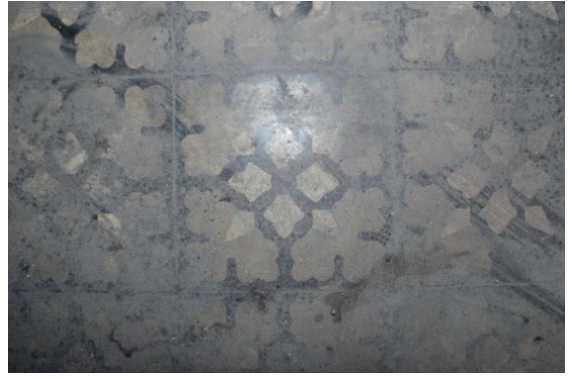
Görsel 29: Sofanın Kuzeyindeki Batı Oda Zemin Karoları (M. Çiftyürek)

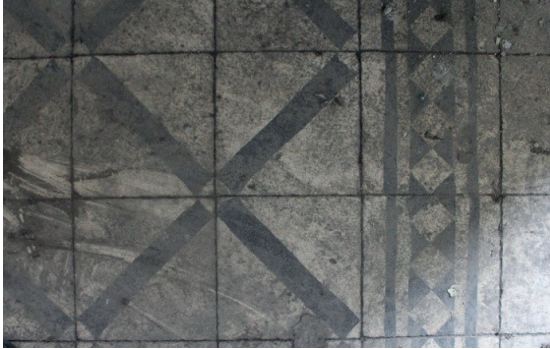
Görsel 30: Sofanın Kuzeydoğusundaki Oda Zemin Karoları (Kaynak: M. Çiftyürek)

Sofanın kuzeydoğusundaki odanın zemininde geometrik bezemeli, siyah ve beyaz renkli karo mozaiklere yer verilmiştir (Görsel 30). Karoların birleşimi ile baklava desenleri ortaya çıkmış ve bunların etrafı, eşkenar dörtgenlerin sıralandığı bir bordür ile çevrelenmiştir. Holün güneyindeki odanın zemininde, merkezde daireler içinde küçük yaprak motifleri kullanılmış ve bunların etrafı, kıvrımlı dal ve yapraklardan oluşan süslemeli bordürle sınırlandırılmıştır (Görsel 31). Buradaki karolarda kırmızı, gri ve beyaz kullanılmıştır. Holün kuzeyindeki mutfağın zemininde ise siyah renkli sekiz yapraktan oluşan çiçek motifleri işlenmiştir (Görsel 32).

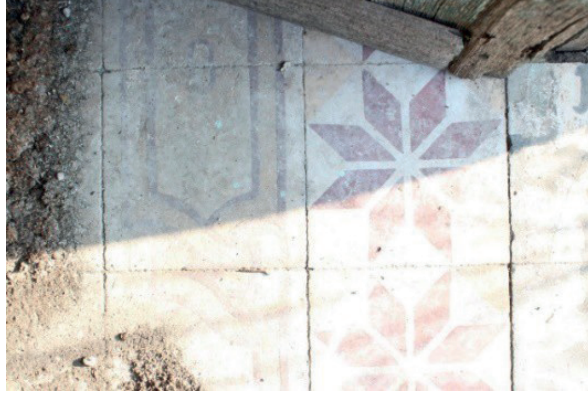
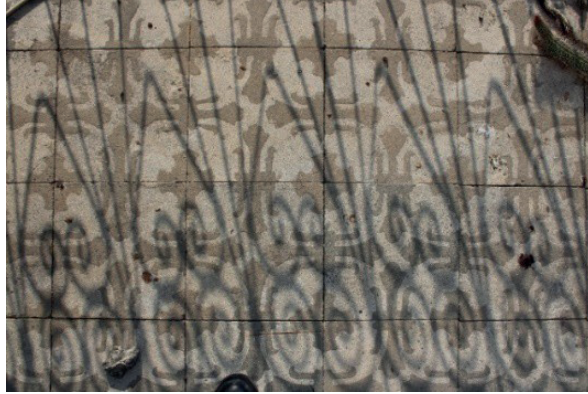
Görsel 33-34: Teras Katındaki Oda ve Balkon Zemin Karoları (Kaynak: M. Çiftiyürek)

Teras katındaki odanın zemin karoları, sekiz eşkenar dörtgenin bir merkez etrafında sıralanmasıyla oluşmuş stilize çiçek motiflerinden oluşmuştur (Görsel 33). Güneydeki balkonun karoları ise oldukça stilize bitkisel süslemelerden meydana gelmiştir (Görsel 34).

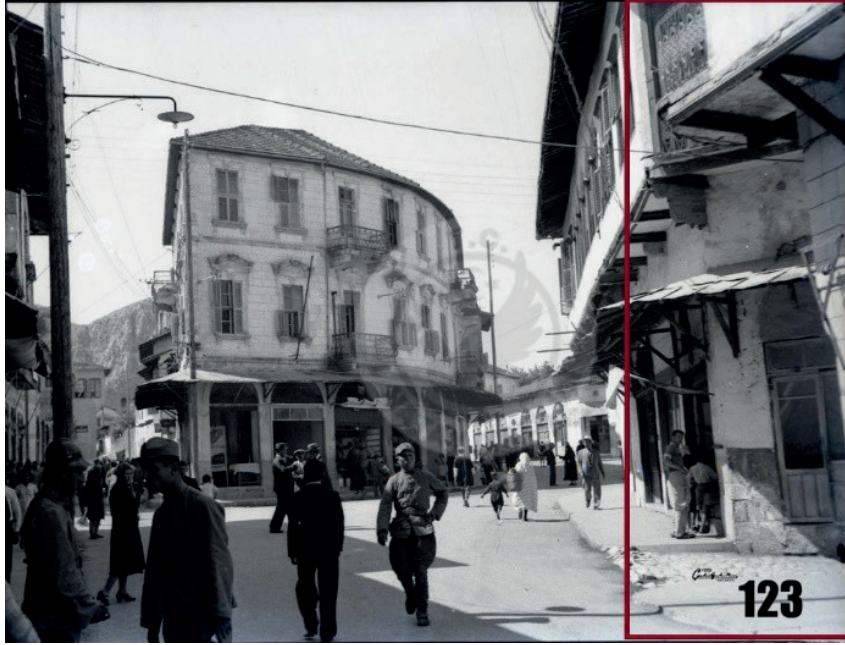
Görsel 36: Yapının Kısmen Görüldüğü Eski Bir Fotoğraf (Kaynak: M. Ç. Ünal)

Yapının konut katının inşa tarihi bilinmemektedir. Caddeyi ve Antakya'yı gösteren bazı fotoğraflarda yapının bu katı kısmen görünmektedir. Fotoğrafların birinde, sağda yapının köşesi ve üst kat balkonunun bir bölümü (Görsel 36), diğer fotoğrafta ise yapının teras katındaki balkonlu oda görülebilmektedir (Görsel 37).

Birinci fotoğrafta zemin kat cephesinin taş kaplaması, konsollar ve balkon korkulukları yer almaktadır. O dönemde cephesi taş kaplı ve balkon uygulaması görülen konutlar Antakya Kurtuluş Caddesi üzerinde yaygın olarak karşımıza çıkmaktadır. 1929-1935 yılları arasında yoğun bir mimari yapılaşmanın görüldüğü Kurtuluş Caddesi'nde, özellikle ticareti elinde bulunduran gayrimüslimlerin olduğu yerlerde, her iki katı da kargir, cephesi kesme taş kaplı, kapı ve pencerelerinde Batılı üslupların görüldüğü konutlar dikkat çekmektedir (Temiz 2002: 119- 121).

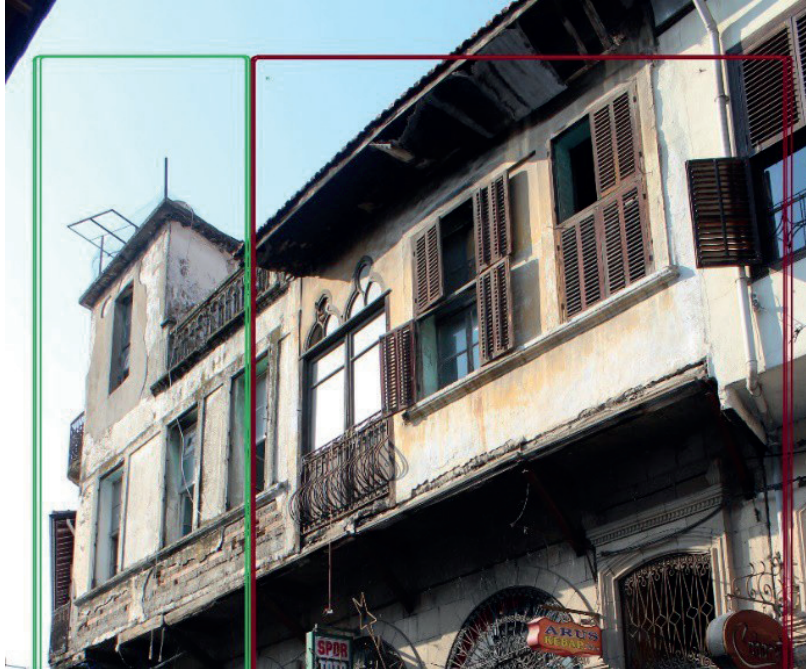
Görsel 39: Konutun Doğu Cephesi (Kaynak: M. Çiftiyürek)

Hürriyet Caddesi (Saray Caddesi), 3. Mıntıka 5 Nolu Parsel'de bulunan yapının; alt katının ticari amaçlı üst katının konut olarak kullanılışı, cadde ve sokağa bakan cepheleri, sofalı plan tipindeki konutu, taş, tuğla ve beton kullanımı, kesme taş kaplı duvarları ve eklektik üsluplu kapı süslemeleri gibi pek çok yönden Antakya Kurtuluş Caddesi'ndeki konutlarla benzer özellikler gösterdiği görülmektedir. 1929-1935 yılları arasında Kurtuluş Caddesi'nin yoğun imar faaliyetlerine paralel olarak Saray Caddesi'nde de dışa dönük yapılaşmanın olduğunu ve 3. Mıntıka 5 Nolu Parsel'deki yapının 1929'da varlığının kesin olduğunu söylemek mümkündür. Nitekim 1929 yılında Fransız döneminde hazırlanmış olan paftalarda yapının varlığı açıktır (Görsel 38). Paftada binanın bulunduğu parseller, 4 ve 5 olarak gösterilmiştir. Ancak, yapının konut katını iki ayrı dönem olarak ele almak gerekmektedir. Konut bölümünün komşu yapıya bitişik kuzey bölümü ile balkonlu güney bölümü, caddeye bakan cephede sanki iki ayrı yapı izlenimi uyandırmaktadır (Görsel 39). Kuzey bölümü sofa, ahşap panjur, ikiz kemer gibi özelliklerle Kurtuluş Caddesi'ndeki konutlarla benzerlik taşırken, güney yöndeki bölüm düz pencereleri, balkonlu ile daha sade ve klasik bir cephe düzeni sergiler. Bu farklılığın sebebi kesin olarak bilinmemekle beraber iki sebepten ötürü meydana gelmiş olabileceği düşünülmektedir. Birincisi; yapının konut katı yapılırken yarım kalmış olabileceği, ikincisi; konut güney bölümünün zaman içinde bilinmeyen bir nedenle hasar alması ve teras katı dahil yeniden yapılmış olma ihtimalidir.

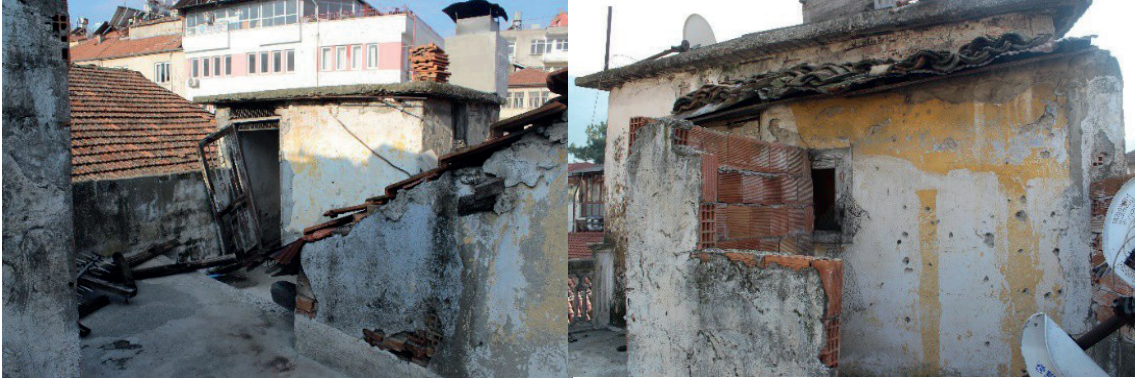
Görsel 40: Tuvalet-Banyo (Kaynak: M. Çiftyürek) Görsel 41: Muhdes Mekan ve Duvar (Kaynak: M. Çiftyürek)

Yapının üçüncü dönemi teras katındaki bir takım müdahale ve eklentileri kapsamaktadır. Bu katta tuvalet-banyo olarak kullanılan mekan daha geç dönem eklentisidir (Görsel 40). Bu mekanın, terastaki diğer mekanlardan daha alçak kotta olması ve çatı arası olarak kullanılan bölümde yapılan değişiklikler, konut katının iki dönemde inşa edildiğinin bir diğer göstergesidir. Teras katındaki odanın kuzey duvarına bitişik inşa edilen muhdes bir mekan ve duvar da geç dönem eklentilerindedir (Görsel 41).

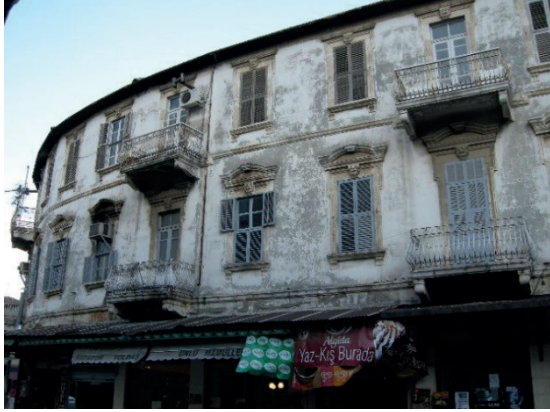
Görsel 42: Kuseyri Binası (Kaynak: Yazar Arşivi)

güneyine kadar konut mimarisinde tercih edilen bir yapı elemanı olmuştur (Özkan 2022: 881). Antakya'da bu uygulamanın görüldüğü en yakın örnekler yine Hürriyet Caddesi üzerinde karşımıza çıkan ve birer köşe yapısı olarak inşa edilen Kuseyri Binası (1929-1933) (Görsel 42) (Temiz ve Kolay 2019: 294) ile Saffet Bereket Konağı'dır (1920'ler) (Görsel 43) (Kayış 2023: 95). Bununla birlikte Kurtuluş Caddesi'ndeki pek çok konutun caddeye bakan cephelerinde balkon uygulaması ile karşılaşılmaktadır (Temiz 2006: 211, 216, 217, 222, 223, 224, 226). Dönemin dışa dönük mimari anlayışında cephelerde vazgeçilmez bir öge haline gelen balkonların Antakya manzarasını izlemek için de güzel bir alternatif sunduğu anlaşılmaktadır.

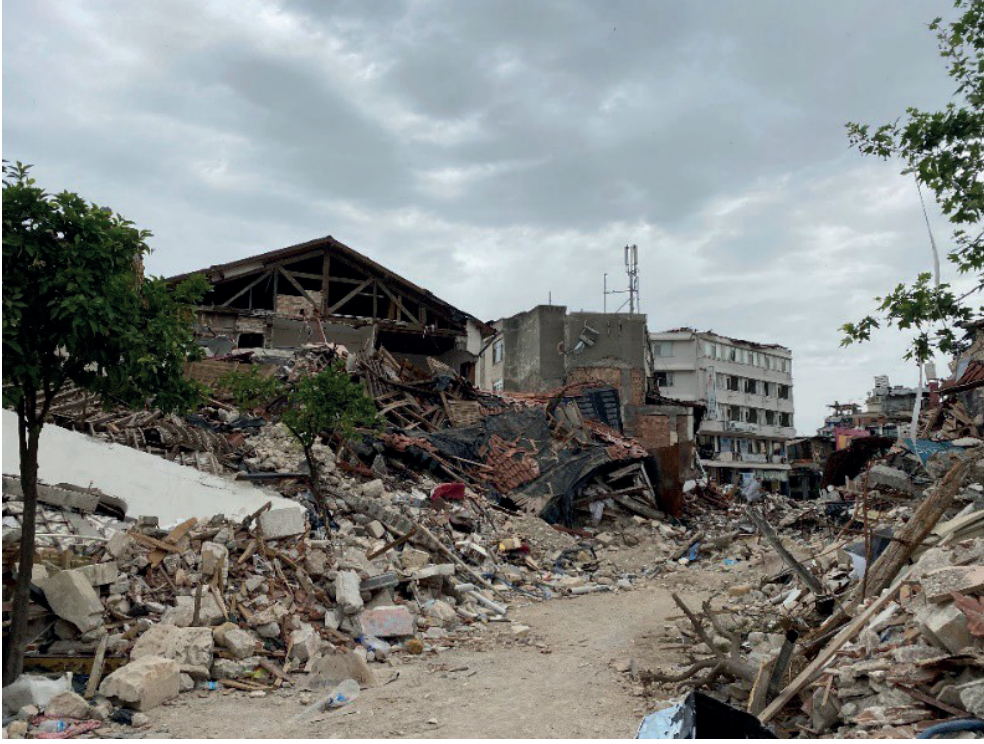
Görsel 44: 6 Şubat 2023 Depremi Sonrası Yapının Enkazı (Kaynak: Yazar Arşivi)

6 Şubat 2023 Kahramanmaraş merkezli depremde Antakya'daki pek çok tarihi yapı yıkılmış ya da önemli ölçüde tahrip olmuştur. Araç trafiğine kapalı, insanların sosyal etkinliklerinde, alış-verişlerinde ilk uğrak noktası konumunda olan Hürriyet Caddesi'ndeki kültür varlıkları da bu depremle yerle bir olmuştur. İnşa edildiği dönemin özelliklerini yansıtan tarihi bir belge niteliğindeki yapı da 6 Şubat depreminde yıkılmış ve Hürriyet Caddesi'nin bir köşe taşı olarak hafızalardaki yerini almıştır (Görsel 44).
