Diyarbakır Surları 76 No lu Burcun Üzerindeki Köşk Kalıntısı The Remains of the Mansion on Bastion No. 76 of the City Walls of Diyarbakır

Prof. Dr. Evindar YEŞİLBAŞ*

Özet

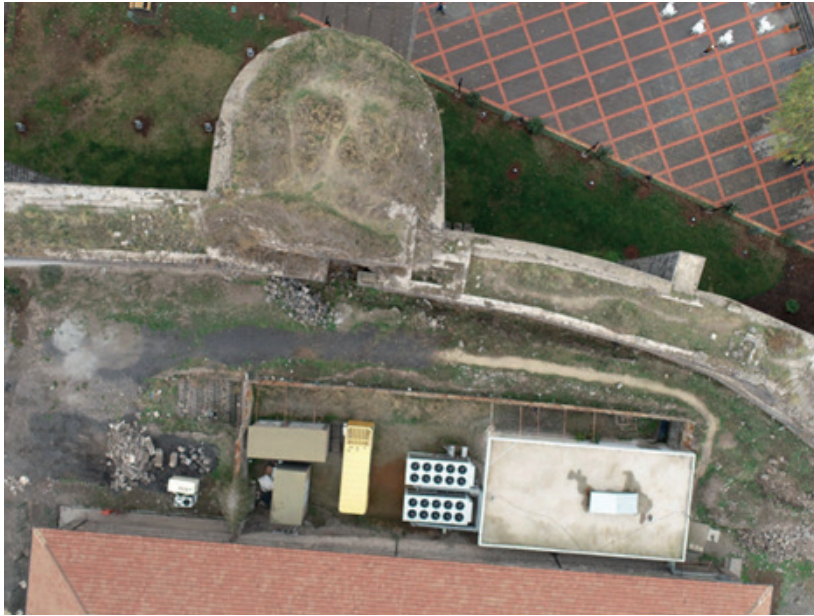
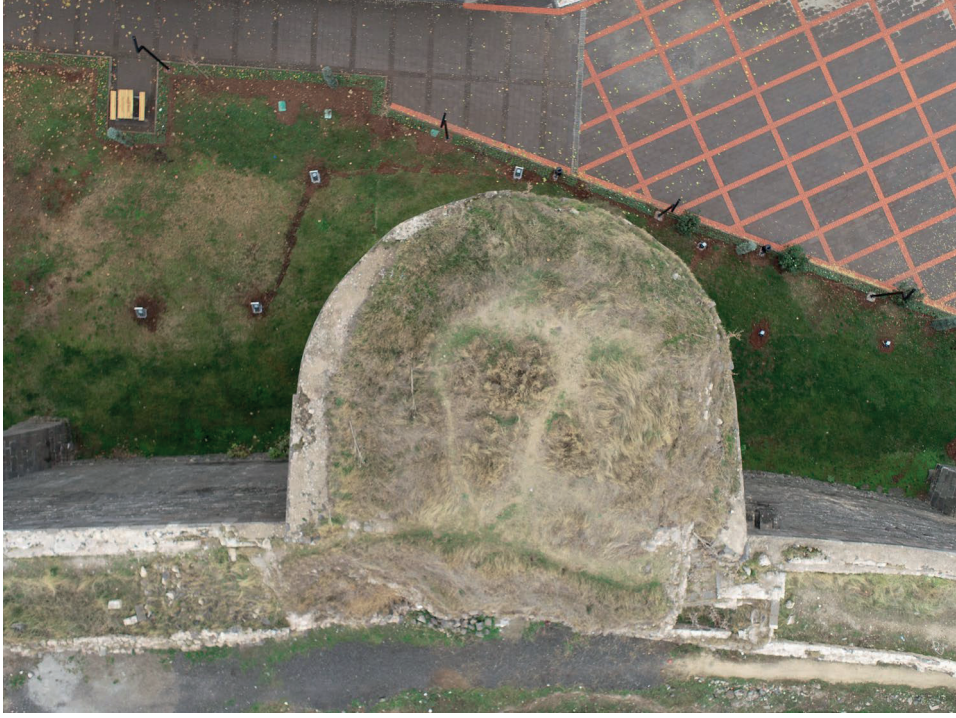
Görsel 7- 76 Nolu Burç Kazı öncesi durumu

Tarihi burçta restorasyon uygulamaları devam ederken, burcun en üst bölümünde toprak ve moloz dolgular kaldırılarak temizlik çalışması ve araştırma kazısı yapılmıştır (Görsel 7-8).

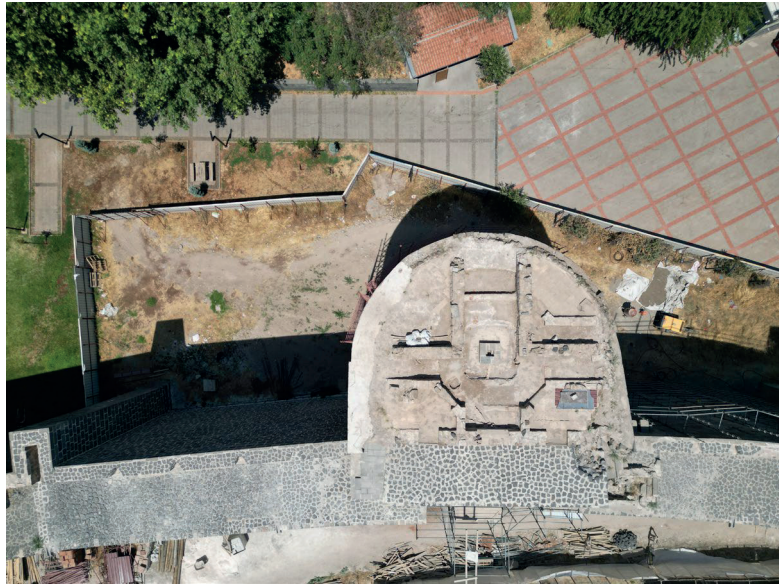
Görsel 9 -76 Numaralı Burç Kazı Çalışması Sonrası

Yapılan kazı sonucunda, eyvanlar, köşe mekanlar ve süs havuzu, mekanlar arası geçişi sağlayan kapı açıklıkları, pencere açıklıkları, kalker taşından yapılmış özgün yondu taş döşeme, künk sistemi ve 3 sıra bazalt taş merdiven ortaya çıkarılmıştır (Görsel 9, Görsel 10). Eyvan ve köşe odalarının mekânsal bütünlüğü değerlendirildiğinde plan ve mimari formu ile dikkat çeken yapı kalıntısı olduğu anlaşılmıştır. Ortaya çıkan mekanların duvarları büyük oranda yıkılmış ve yer yer 3 sıra olmakla birlikte çoğu noktada iki sıra taş örgüsü ile günümüze ulaşmıştır.

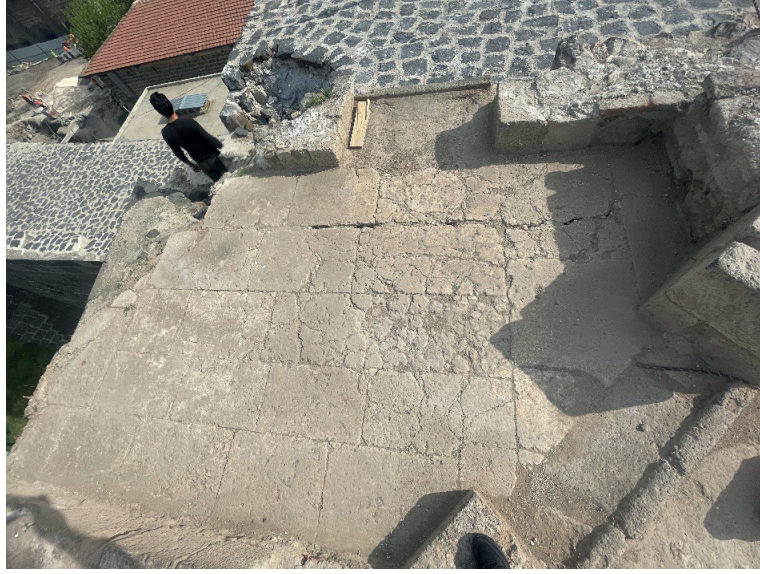
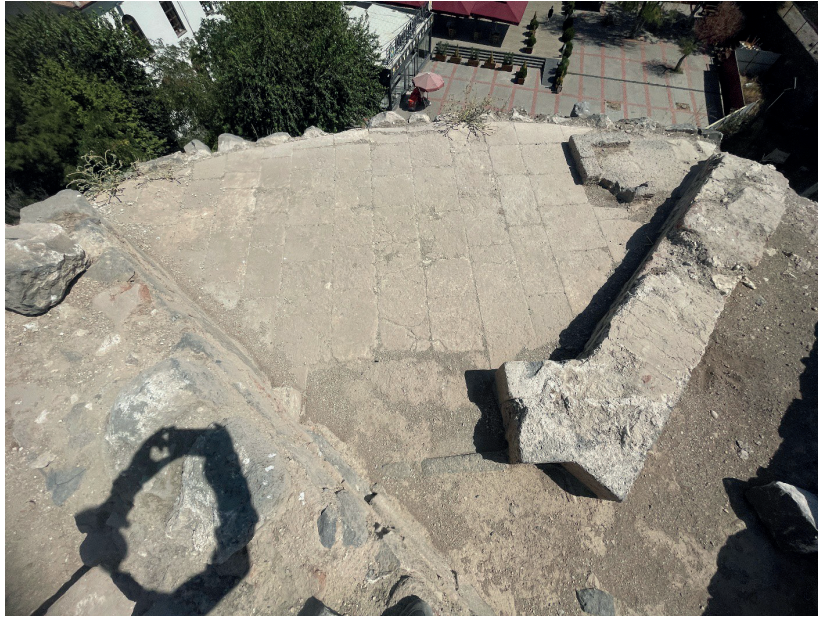
Görsel 12- Mevcut döşeme taşları

Yapının köşelerinde odalar mevcut olup bu odalar da ortadaki mekâna açılmaktadır. Odalara geçiş sağlanan kapı eşikleri ve dışarıya açılan pencere detaylarının varlığı dikkati çekmektedir. Pencere varlığı bu birimlerin üzerinin örtülü birer oda olabileceğini düşündürmektedir. Odaların zemin döşemeleri kalker taşından olup düzgün ve ince bir işçilik sergilemektedir (Görsel 12-13). Özgün olduğu düşünülen döşeme taşlarının yüzeylerinde kılcal çatlaklar görülmektedir.

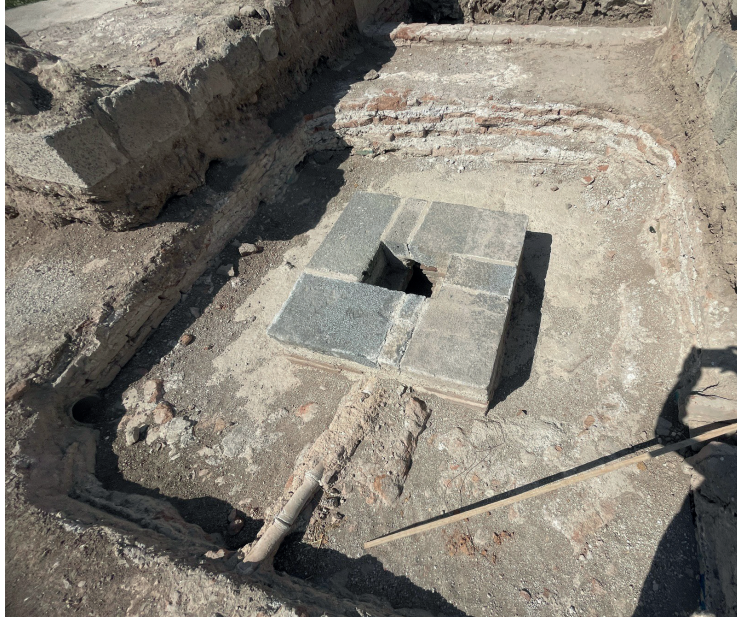
Görsel 14- Fıskiye göbeği ve künk sistemi

Kazı sonrası ortaya çıkan verilerden bir diğeri de yapının ortasında tuğla malzemeden yapılan havuz ve havuza yönelen künk sistemidir (Görsel 14). Günümüze ulaşan çini parçalarından havuzun hem zemin hem de kenarlarının firuze ve yeşil renkli sırlı çinilerle kaplı olduğu anlaşılmaktadır (Görsel 15). Kare planlı havuzun tam ortasında bazalt taştan kare bir göbek ve ortasında kare fıskiye çukuru yer almaktadır. Künk sistemi bu fıskiye göbeğinin altına kadar devam etmektedir. Ayrıca 75 nolu burcun kazısında yığın halinde 61 adet taş mozaik ve çini parçası ele geçmiştir (Görsel 16-17). Bu parçaların da havuza ait olabileceği düşünülmektedir.

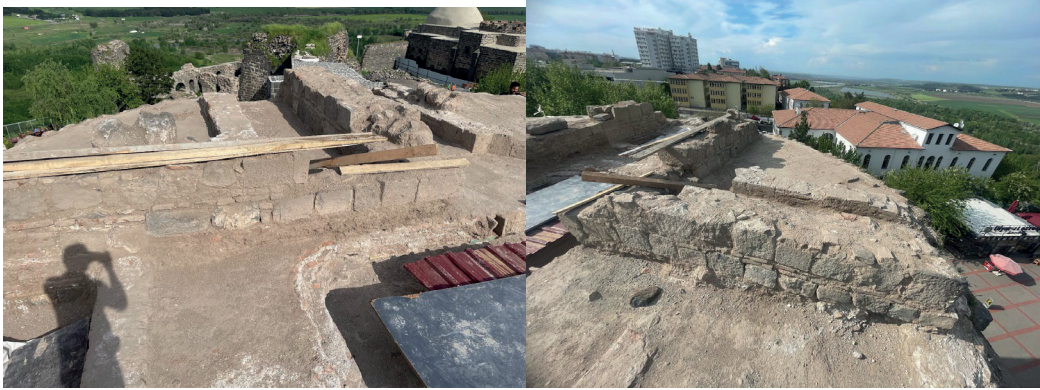
Görsel 18- Devşirme malzeme kullanılarak "L" şeklinde yapılan duvarlar

Bu köşk yapısının kuzey eyvan duvarı üzerinden doğuya doğru L batıya doğru ters L şeklinde ikinci bir döneme ait niteliksiz gelişi güzel taş ve tuğla malzemeden örülmüş duvarlar da ortaya çıkmıştır (Görsel 18). Bu duvarların devşirme malzeme ile Geç Osmanlı Döneminde mevzi duvarları olarak yalnızca kuzeye bakacak biçimde bir açıklık bırakılarak örüldüğü anlaşılmaktadır (Görsel 19).

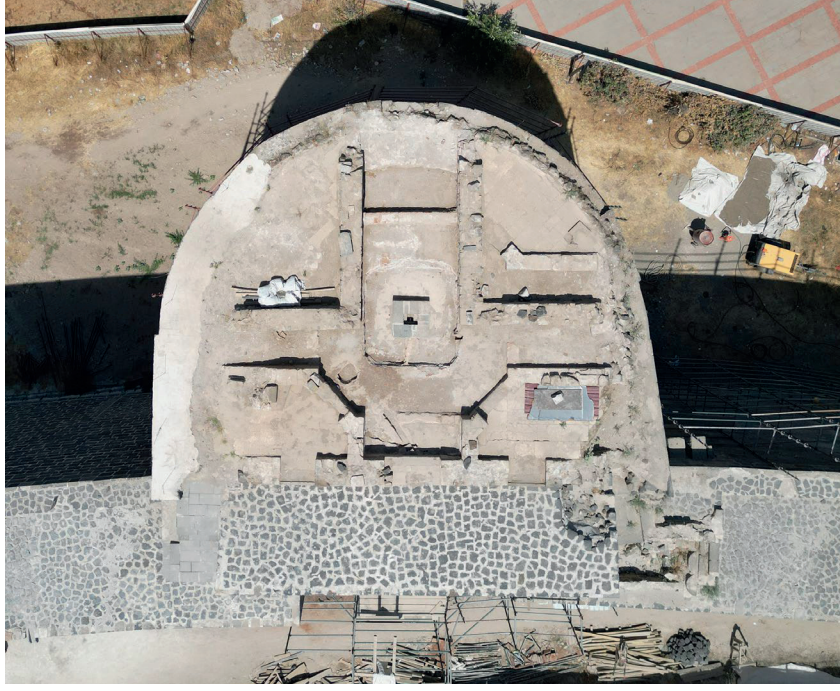
Görsel 20 -76 Numaralı Burç Kazı Çalışması Sonrası

Dört eyvanın açıldığı orta bölümün üzerinin örtülü veya açık avlulu olup olmadığı konusunda net bir şey söylemek mümkün değildir. Şu an itibariyle ancak eyvanların ve odaların üzerinin tonoz örtülü olabileceği düşünülmektedir (Görsel 20). Nitekim köşedeki odalardan batıdakinde üç sıra taş basamağın varlığı üstte çıkılan bir bölümün olduğunu kanıtladığı gibi, odalardaki pencere detaylarının da bu bölümlerin kapalı birer mekan olduğu fikrini kuvvetlendirmektedir.

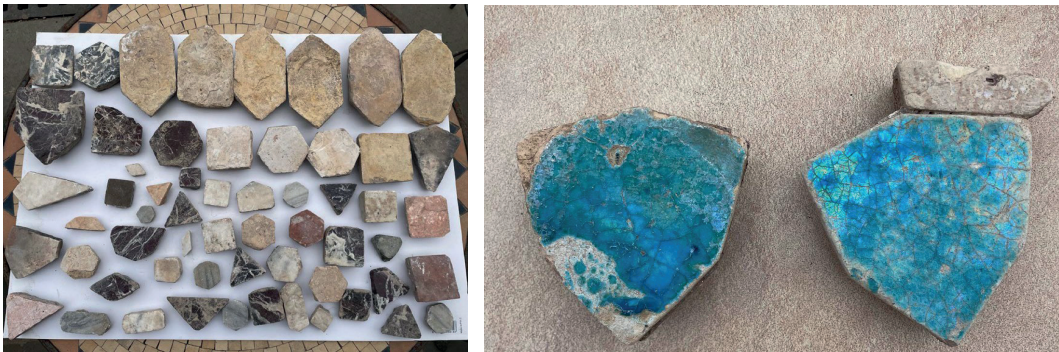
Görsel 23- Köşk Kalıntısına ait olduğu düşünülen çini ve taş mozaik parçaları

Cevat Paşa Mahallesi sınırları içerisinde kalan 76 Nolu Burcun üzerindeki köşk kalıntısının tarihini bize veren herhangi bir kitabe veya arşiv belgesine rastlanmamıştır. O nedenle kesin inşa tarihi bilinmemekle birlikte mimari ve süsleme özellikleri dikkate alındığında Artuklu Dönemi eseri olabileceği düşünülmektedir. Bu görüşümüzü destekleyen en önemli husus dört eyvanlı plan şemasının ortasındaki fiskiyeli havuz ünitesidir. Ortasında kare formlu fiskiye çukuru da bulunan havuz, Artuklu Sarayı havuz yapısıyla büyük benzerlik göstermektedir. Ayrıca hemen bitişiğindeki 75 Nolu burcun kazı çalışmalarında da yığın halinde çıkan 61 tane taş mozaik ve çini parçaları da bu görüşümüzü desteklemektedir (Görsel 23). Nitekim ilk başta bu parçaların Artuklu Sarayı havuzunun eksik parçaları olabilir mi diye düşünülmüştür. Yaptığımız incelemelerle çok benzer oldukları fakat birebir aynı malzeme olmadığından Artuklu Sarayı havuzuna ait olmayacağı anlaşılmıştır (Görsel 24). Ancak söz konusu köşk kalıntısının ortasındaki havuzun yan duvar yüzeylerindeki günümüze ulaşan çini parçaları ile birlikte düşünüldüğünde bu parçaların köşk yapısı havuzuna ait ve aynı dönem örneği olabileceği fikrini doğurmuştur.

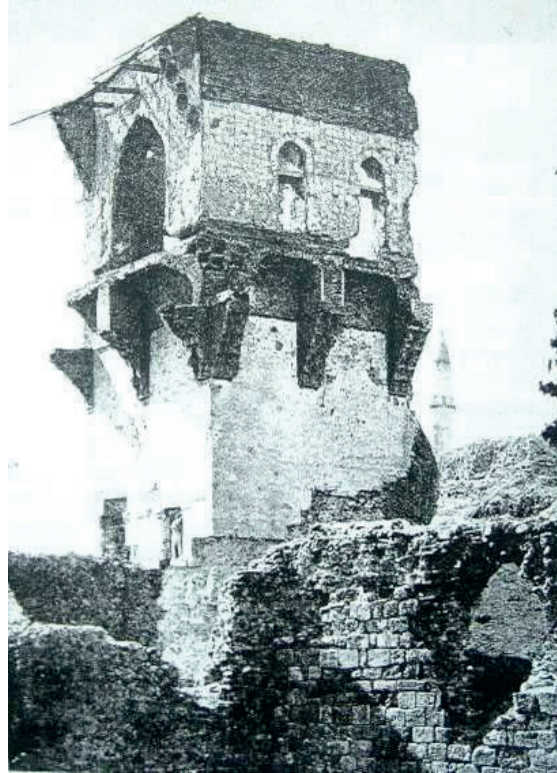
Görsel 26- Kılıç Aslan Sarayı, Alâeddin Köşkü (Kaynak: F.Sarre).

Kılıç Aslan Sarayı, Selçukluların Konya’da antik İconium bölgesinde bir höyük üzerinde kurdukları iç kalede yer almıştır (Sarre 1967: 2-4; Arık 2006). Bu saraydan günümüze kısmen ulaşan II. Kılıç Aslan (1156-1192) Köşkü’nün kazılar neticesinde iç kalenin sur kulelerinden birinin üzerine iki katlı inşa edildiği anlaşılmıştır (Görsel 26-27-28) (Tuncer 2012: 381; Erdemir 2021: 104). Kazıların içkaleye doğru kuzey yönde devam etmesi ile Seyran Köşkü ve Cihannüma eyvanının kerpiç kitlelerinin altında aralarında devşirme malzemenin de bulunduğu düzgün kesme taş duvara ulaşılmıştır (Arık 2000: 27). Yapı, büyük tuğla konsollar üzerinde dışarı taşacak şekilde çevresi balkonlarla çevrili ve kare planlı eyvanlı ve yanlarında odalarla tasarlanarak yapılmıştır (Görsel 29) (Aslanapa 1990). 2010 yılında gerçekleştirilen kazı çalışmaları neticesinde bu köşkün 17 m. batısında ortaya çıkan verilen doğrultusunda ikinci köşkün varlığı da tespit edilmiştir. Bizans dönemine ait burcun iç kısmı Kılıç Aslan köşkünde olduğu gibi kerpiç malzeme ile doldurularak Selçuklu Sarayı köşküne dönüştürülmüştür (Çelebi 2021: 255). Kule-köşk niteliğindeki bu yapı izleri, ordu- kent modelinin ortak bileşenleri, Uygurların Koço kenti ile Selçuklu başkenti olan Merv’in sur duvarı kulelerinin uzantısı yapılar olduğunu düşünmek mümkündür. Bir burcun üzerine inşa edildiği anlaşılan II. Kılıç Aslan Köşkü ile Selçuklu Sarayı batı köşkü, kazılar sonucu ortaya çıkan köşk kalıntısı ile burcun üzerine inşa edilmesi hususu bakımından benzerlik göstermektedir. Tüm bu örnekler Karahanlı, Gazneli ve Selçuklu saray mimari üslubunun Anadolu’ya taşındığını göstermektedir.

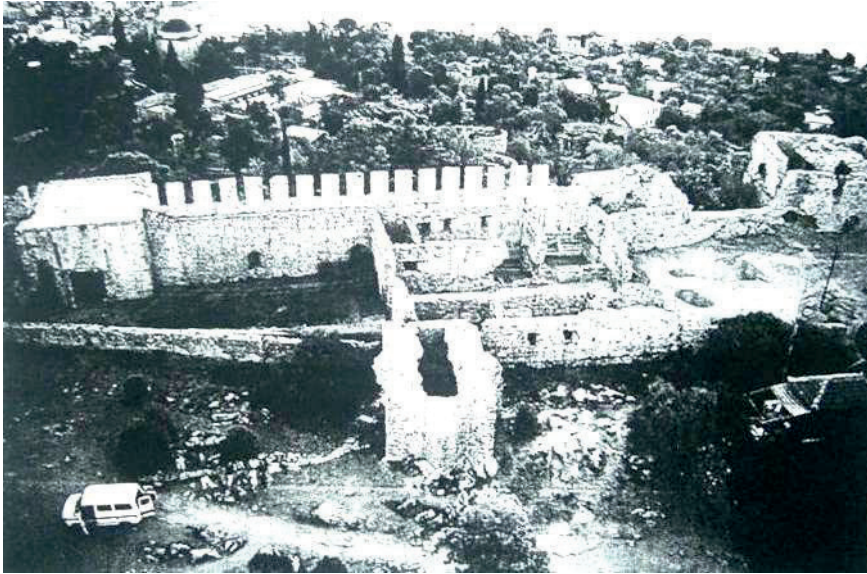
Görsel 30-Alanya İç Kale Sarayı (Kaynak: R.Arık).

Selçuklular Dönemine ait Alanya İç Kalede, 1221-1223 yılları arasında eski bir yerleşimin kalıntıları üzerine inşa edildiği anlaşılan bir saray kompleksi ortaya çıkarılmıştır (Görsel 30). İç Kale'nin güneydoğu köşesinde yer alan Selçuklu Sarayı'nın bu kesimde daha önceden mevcut olan Bizans Devri'ne ait sur ve bina kalıntılarından yararlanılmak suretiyle inşa edildiği anlaşılmıştır (Arık 2000: 19). Sur ve burçlar üzerine oturtulmuş hükümdara ait bu yapılar 76. nolu burcun üstünde kazılar sonucu ortaya çıkan köşk kalıntısı ile kurgu bakımından benzerlik göstermektedir.
