## Kıbrıs'ta Osmanlı Dönemi Hamamları\*

Enes KAVALÇALAN\*\*

“Kıbrıs'ta Osmanlı Dönemi Hamamları” adlı bu çalışmada Osmanlı Dönemi içerisinde Kıbrıs'ın hem kuzeyinde hem de güneyinde inşa edilmiş olan hamamlar toplu olarak ele alınacaktır. Kıbrıs'ta 17 hamamın günümüze ulaşamadığı, 15'inin ise kısmen veya tamamen korunmuş şekilde günümüze ulaşabildiği tespit edilmiştir. Katalog bölümünde günümüze ulaşabilen hamamların tanımlamaları yapılmış, “Karşılaştırma ve Değerlendirme” kısmında ise yapılar plan şeması, malzeme, yapı elemanları, örtü elemanları, aydınlatma ve süsleme başlıkları altında ele alınmıştır. Kataloğa dâhil edilen hamamlar Anadolu'daki örnekleriyle de karşılaştırılarak benzerlik ve farklılıkları ortaya konmaya çalışılacaktır.

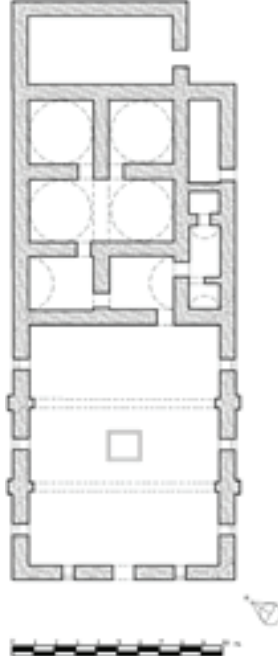
Çizim 4: Hamam-ı Cedid, plan. Foto. 11: Hamam-ı Cedid, avlu girişi. (Çuhadaroğlu ve Oğuz 1975:72).

Tek hamam olarak, enine sıcaklıklı çift halvetli tipte inşa edilmiş olan yapı kuzeydoğu-güneybatı yönlü uzanmaktadır. Sırasıyla soyunmalık, ara geçiş, soğukluk, sıcaklık ve halvet mekânlarından oluşan hamamın su deposu halvetlerin kuzeydoğusunda yer almaktadır.
