Karadağ Binbirkilise'nin Doğu Roma Dönemi Dini Mimarisi Yüzey Araştırması: Değle Ören Yeri Araştırmaları

Surface Survey Of The Religious Architecture Of The Eastern Roman Period At Karadağ Binbirkilise: Değle Archaeological Site Researches

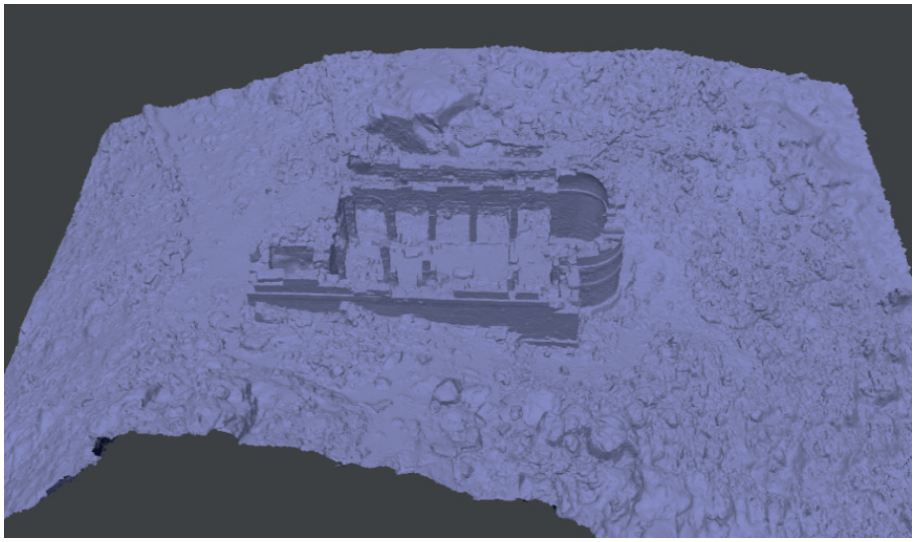
Görsel 3: 31 No'lu Kilisenin Hava Fotoğrafı (2023 Yılı Yüzey Araştırması Arşivi)

Yapıda günümüz itibari ile gerek iklim koşulları gerek ziyaretler sebebi ile tahribatların oluştuğu gözlemlenmiştir. Özellikle yapının içerisinde bulunan taş eserlerin insan müdahalesi ile parçalandığı gözlemlenmiştir. Yine yapıya ait taşıyıcılar da iklim şartlarından kaynaklı bozulmaların olduğu ve müdahalelerle yıkıldığı görülmektedir. Ayrıca yapı bölgedeki kaçak kazıcılar tarafından müdahaleye uğramış ve ileriki yıllarda oluşabilecek yıkımların başlıca nedenleri arasındadır.

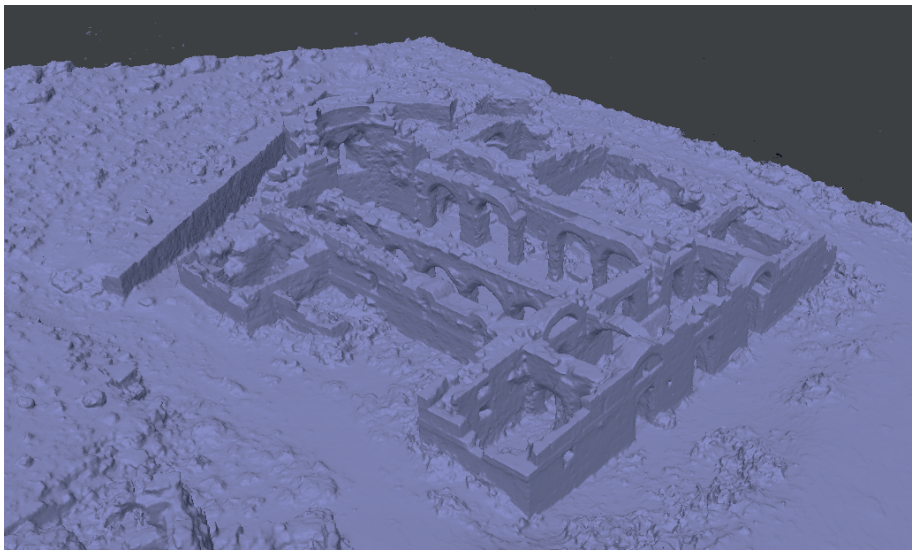
Görsel 8: *32 No'lu Kilisenin Hava Fotoğrafı (2023 Yılı Yüzey Araştırması Arşivi)*

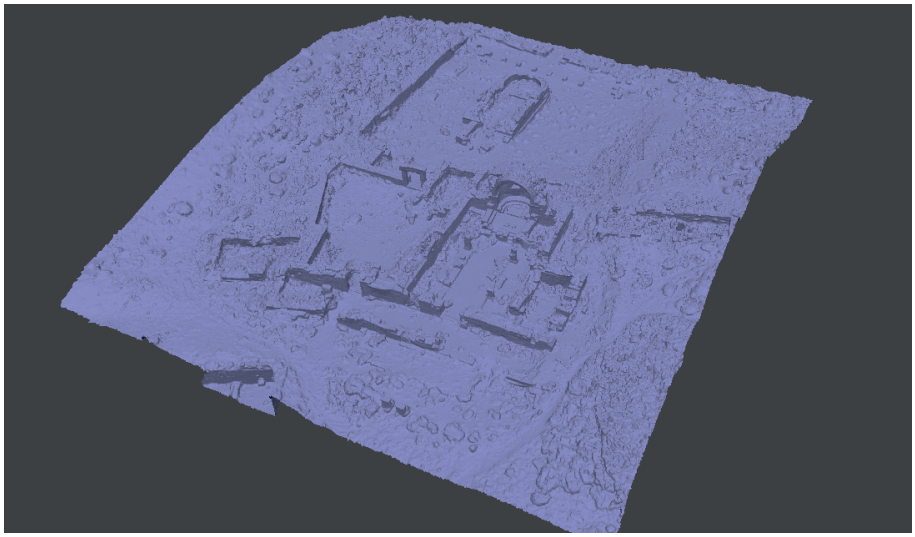
Görsel 11: 33-36 Nolu Kompleksin Hava Fotoğrafı (2023 Yılı Yüzey Araştırması Arşivi)

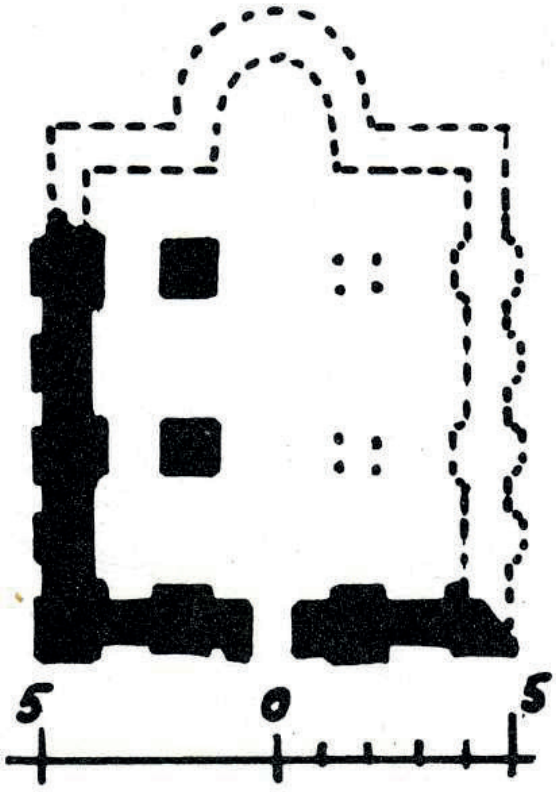
Görsel 13: 35 No'lu Kilise Planı (G. Bell & Ramsay'dan)
