XVIII. YÜZYIL BAŞLARINDA BİR OSMANLI SADRAZAMI: ÇORLULU ALİ PAŞA'YA ATFEDİLEN ÇEŞMELER

AN OTTOMAN GRAND VIZIER IN THE EARLY XVIII CENTURY: FOUNTAINS DEDICATED TO ALİ PASHA OF ÇORLU

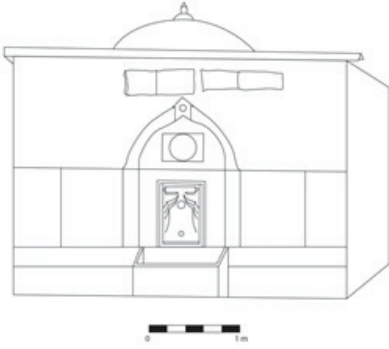
Çiz.1: Mevlanakapı Çorlulu Ali Paşa Çeşmesi.

önünde yer alan meydan çeşmesidir (İ.H. Tanışık, 1943: 118; A. Egemen, 1993: 132; Aynur ve Karateke, 1995: 117; Pilehvarian, Urfaloğlu ve Yazıcıoğlu, 2000: 71) (Çiz. 1, Foto.1-2). 4.50x4.60 metre karelik alana oturtulmuş tek yüzlü çeşmenin, gerisinde hazne bulunmakta, haznenin üzeri ise ortasında alemin de yer aldığı bir kubbe ile örtülü olup ön cephede daha taşkın (90 cm) olmak üzere, dört yönde çıkıntılı betonarme saçak bulunmaktadır. Kemerin altında da 44x58 cm. ölçülerinde, mavi zemin üzerine, celi sülüs ile yazılmış bir besmele yer alır (Foto. 3). Çevre boşlukları girift rumilerle dolgulanmış olan besmele, 1953 yılında hattat Halim Özyazıcı tarafından yazılarak buraya konulmuştur (Aynur ve Karateke, 1995: 119).

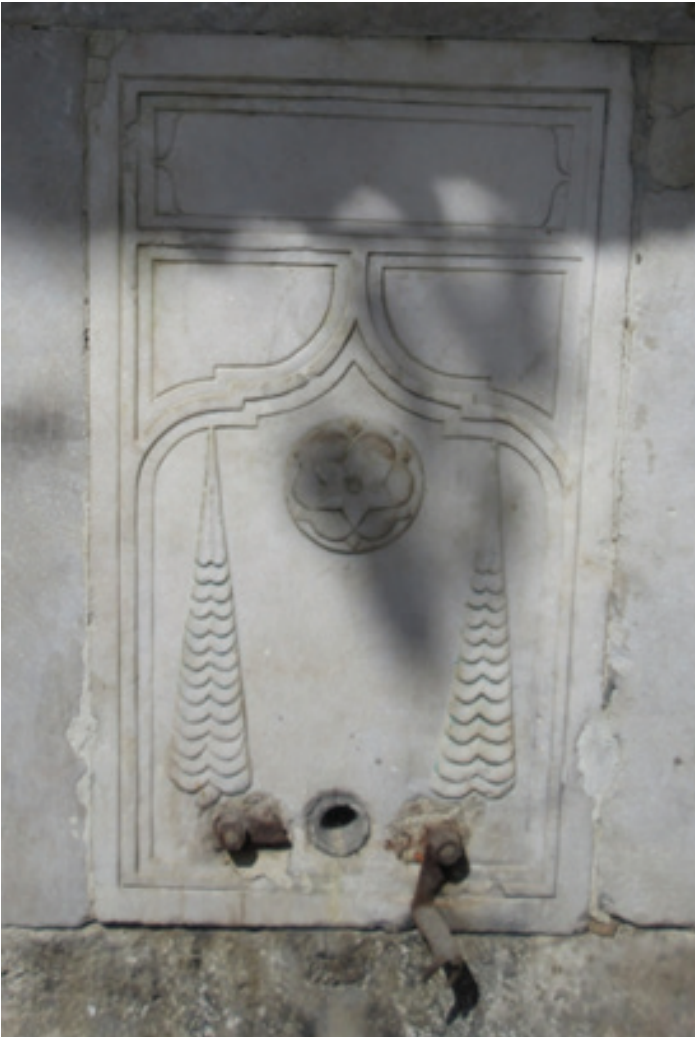
Foto. 4: Çeşmenin aynalığında yer alan selvi ağacı kabartması.

Üstten sivri kemerle sınırlanmış cephenin ortasındaki aynalıkta, yukarı doğru giderek incelen iki selvi ağacı motifine yer verilmiştir. Bunların arasındaki musluk deliğini yandan sınırlayan çerçeve, üstten kırık hatlı, yüzeysel bir sivri kemer (Foto. 4) içine alınmıştır. Ortası hayli sivriltilmiş barok dönem özelliklerini hatırlatan kemerin üzerindeki dikdörtgen çerçeve, boş bırakılmıştır. Çeşmenin önünde, 45 cm. derinlikte ve 1.20 m. uzunlukta yalak yer almaktadır. Sivri kemerin dışı taşkın kilit taşı üzerini, parçalı rozet şeklinde bir kabara süslemektedir.

Üzeri kırık sivri kemerle sonlanan aynalık taşındaki iki selvi ve aradaki palmet biçimli rozetin benzeri, daha basık şekilde işlenmiş haliyle Seyitömer'deki çeşmenin sivri kemerinde de görülmektedir (Foto. 15). Yayla ve Mevlanakapı Caddesi üzerindeki çeşme cephesinde, üç farklı dönemi simgeleyen kitabeler, onarımları belgeleyen kanıtlar olarak dikkat çekerler.

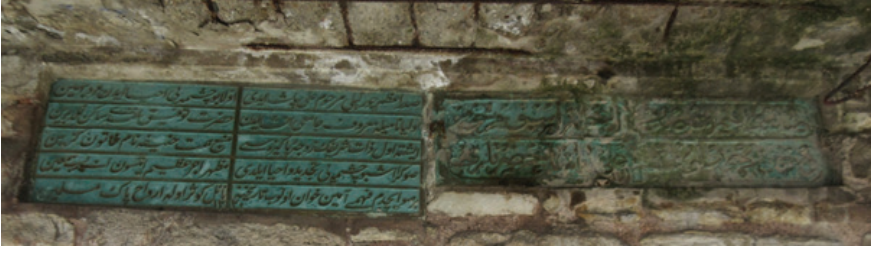
Foto. 5: Çorlulu Ali Paşa Çeşmesi kitabesi.

Çeşmenin ön cephesinde, sivri kemerin üstünde ve saçak altında, boyutları birbirinden farklı iki kitabeye yer verilmiştir. Sağdaki; 52x95 cm. boyutlarında, sülüs yazılı, iki satırlık dört bölümlü kitabede (Foto. 5):

Aynı yerde saçak altındaki talik hatlı, beş satırlık on bölümlü onarım kitabesinde de

Bu ifadelerden anlaşıldığı kadarıyla H.1320 (1902) yılında çeşme, Hanife Hatun tarafından birinci kitabeye de atıfta bulunularak yeniden yazdırılmış olmalıdır (Aynur ve Karateke, 1995: 118; A. Egemen, 1993: 132). Bu kitabenin, şair Fehmi tarafından yazıldığı ifade edilmektedir (Aynur ve Karateke, 1995: 118).

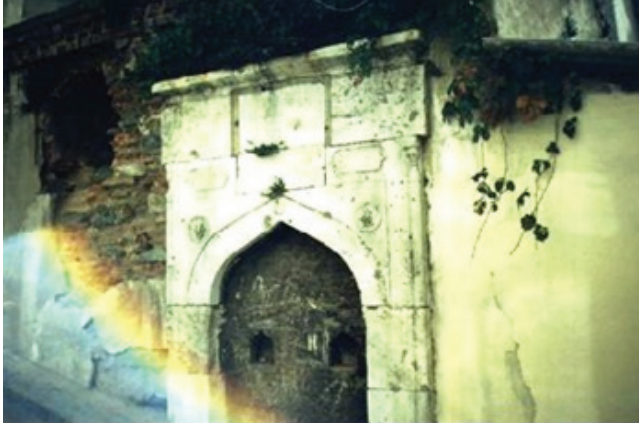
Foto. 7: Kasımpaşa'daki Çorlulu Ali Paşa Çeşmesi (<http://www.suvakfi.org.tr/cesme/halil-hamid-pasa-cesmesi-h-1198-m-1783/1101/>)

Günümüzde ortada olmayan çeşmenin; klasik özelliklere sahip, dikdörtgen çerçeveli, kesme taştan inşa edilmiş, üzeri profilli, yanları silmelerle sınırlı, ortası sivri kemerli, sivri kemerin yan boşluklarında rozetlerin yer almış olduğu görülmektedir (İ.H. Tanışık, 1945: 137; A. Egemen, 1938: 326; Aynur ve Karateke, 1995: 120). Aynalık taşı ortasında bir musluk ile üstte, iki yanda sivri kemerli iki adet tas koyma yeri bulunuyordu. Geride de kırmızı tuğla ile örülü hazneye sahipti (Foto.7). Çeşme, Taksim sularının Kasımpaşa'ya verilen kolundan besleniyordu (Göncüoğlu ve Kayar, 2012: 69; Aynur ve Karateke, 1995: 120; K. Çeçen, 1992: 143).

Duvar çeşmelerinin bir özelliği de ön cephedeki kemer ortalarının derince sivriltilmiş olmalarıdır. Bunları, yıktırılmadan önceki halleriyle Şehremini Denizabdal Camii yanındaki çeşme cephesinde (Foto. 18), Hacı Hüsrev Camii duvarındaki çeşmede (Foto. 7) ve Seyitömer'deki çeşmede de (Foto.15) görmek mümkündür.

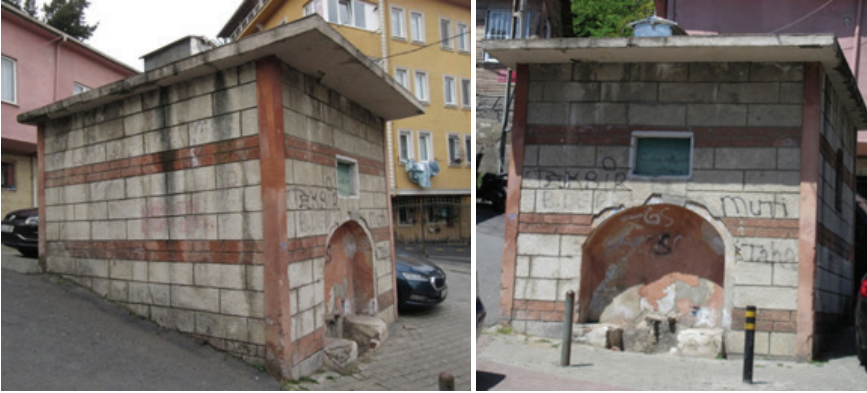
Foto. 8-9: Çorlulu Ali Paşa Çeşmesi (Eyüp Bülbüldere).

Eyüp Sultan'da, Pierre Loti tepesinin güneybatı yamacında, Gaziosmanpaşa yönünde, Bülbüldere'de yer alan; geniş hazneli, tek yönde musluğu bulunan, mahalle-meydan çeşmesidir (Foto. 8-9). Karşısında, kendinden birkaç yıl sonra yaptırılmış Evlice Baba Camii bulunmaktadır.

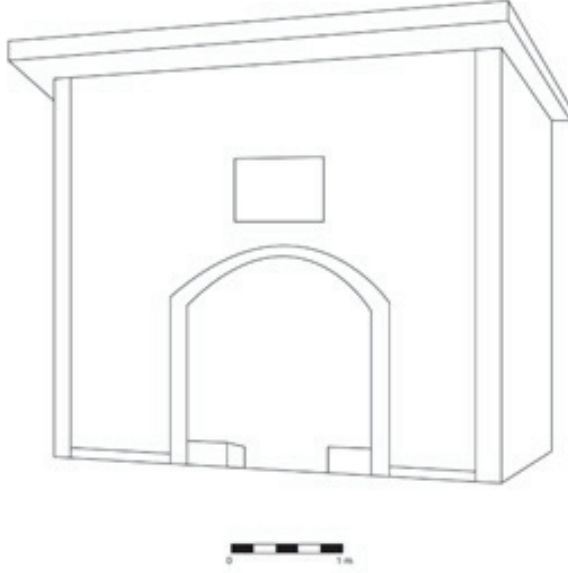
Çiz. 2: Eyüp Sultan Bülbüldere'deki Çorlulu Ali Paşa Çeşmesi.

Eğimli araziye inşa edilmiş olan çeşmenin; oturma alanı 3.60x4.00 m² olup Eyüp Sultan Camii'ne bakan yönde, tek musluklu ön cepheye sahiptir. Ön cephe ile arka cephe arasında eğimden dolayı, hayli yükselti

farkı oluşmuş, ön cephe yüksekliği 3.10 m. iken, arka cephe yüksekliği 2.20 m.'dir (Çiz. 2). Ancak son onarımında, üzeri sıvanarak 20 cm. kalınlıkta ve 80 cm. dışa taşkın beton tabla atılmıştır. Ayrıca malzeme de kesme taş ve tuğla ile yenilenmiştir (İ.H. Tanışık, 1945: 324; Aynur ve Karateke, 1995: 103).

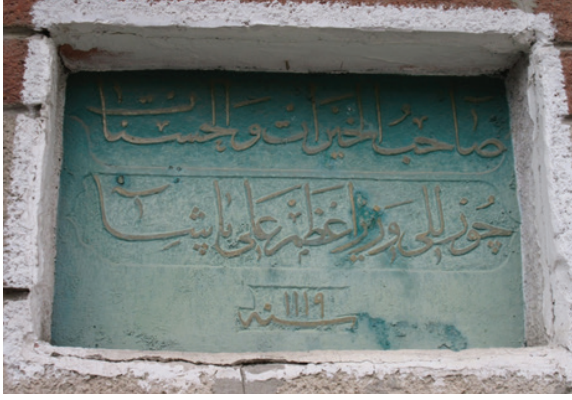
Foto. 10: Çeşmenin kitabesi.

Çeşmenin ön cephesinde 40 cm. derinlikte bir yuvarlak kemer, bunun üzerinde de 60x47 cm. boyutlarında dikdörtgen mermer levha üzerine yazılmış kitabe bulunmaktadır. Celi-sülüs harflerle yazılı, üç satırlık orijinal kitabede:

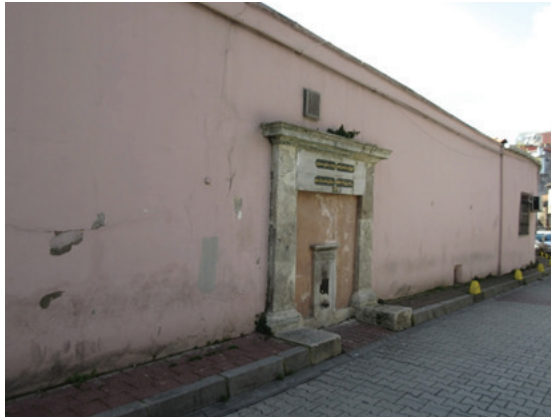
Foto. 11: Çorlulu Ali Paşa Çeşmesi (Hırka-i Şerif).

2.60 m. eninde, 2.40 m. yüksekliğinde, iki yanı çıkıntılı kesme taşla sınırlanmış çeşmenin üzerinde, bazı geç dönem yapılarında görülen, iç içe profillerden oluşan düz bir korniş uzanmaktadır (Çiz. 3). Bu kornişin altında da 2.32 m. uzunlukta, 48 cm. eninde, beyaz mermere yazılmış iki satır, dört parçadan oluşan onarım kitabesinde (Foto.13) şu ifadeler yer alıyor (Aynur ve Karateke, 1995: 98; İ.H., Tanışık, 1945: 294; A. Egemen, 1938: 133):

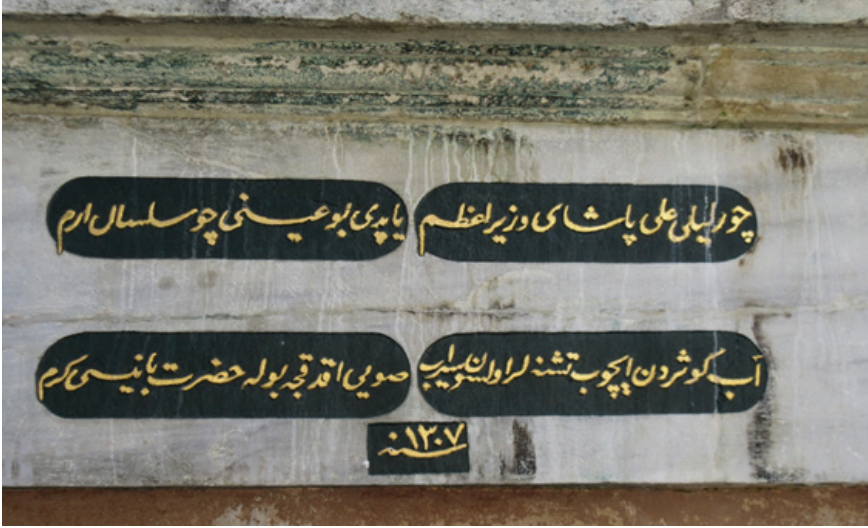
Foto. 13: Çorlulu Ali Paşa Çeşmesi kitabesi.

“Çorlulu Ali Paşa-yı vezir-i A’zam
Yapdı bu ’ayn-ı çü selsal-ı İrem
Ab-ı kevser’den içip teşneler olsun sirab
Suyu aktıkça bula Hazret-i banisi Kerem.
Sene 1308” (1890).

Bu ifadeler, çeşmenin banisi Çorlulu Ali Paşa'yı vurgulamakla birlikte, XIX. yüzyıl sonlarında 1889-1890 yılında, II. Abdülhamid döneminde, onarım geçirdiğine işaret etmektedir (Aynur ve Karateke, 1995: 98; İ.H., Tanışık, 1945: 294; A. Egemen, 1938: 133). Kitabeye şairinin 'Dürrî' mahlaslı, Bosna'lı Sabit olduğu anlaşılıyor. Bu şairin Divan'ında "*Çeşme-i Hırkai Şerif adıyla iki tarih vardır. Her iki şiirde de Hırkai Şerif mahallinin genişletilip bir çeşme yapılmasından söz edilmekte ve altlarında 1118 (1706) tarihi bulunmaktadır*" şeklinde yer alan ifadeler, ilk yapım tarihinin Hadikatü'l Cevâmi'ye (C. 1, 52) dayandırılarak verilmiş olduğunu da ortaya koymaktadır (H. Ayvansarayi, 2001: 52; Aynur ve Karateke, 1995: 98).

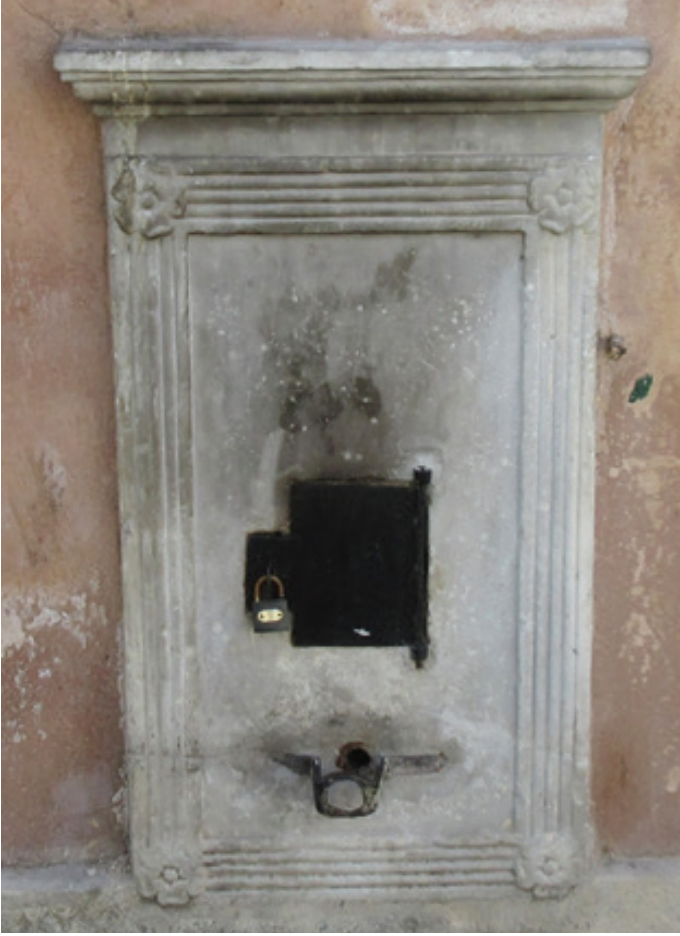
Foto. 14: Çeşmeden detay.

Sultan Abdülmecid döneminde 1851'de genişletilen Hırkai Şerif Camii (T. Öz, 1962: 71; Fatih Camileri ve Diğer Eserler, 1991: 125-127; Aslanapa, 1986: 441) duvarına bu çeşmenin, o zamanki mimari üsluba göre yeniden yaptırılmış olduğu anlaşılmaktadır. Üç yanlı neo-ampir üslupta, ileri taşkın kesme taş, üzeri de üç hatlı ve kademeli kornişle sonlanan çerçevenin, alt orta kısmında, aynı tarzda beyaz mermerden aynalık taşına yer verilmiş olması, üslup bütünlüğünü tamamlamaktadır. 61x95 cm. ölçülerindeki aynalık taşı; dört köşede düğüm teşkil eden rozet çiçeklerle bunların arasında paralel şekilde beşer profilli hattan oluşan bir çerçeve ile sınırlanmış, alt orta kısımda da bir musluk deliğine yer verilmiştir. Ne ya-

zık ki yeniden yapımının üzerinden 130 küsur yıl geçmiş olan bu çeşmenin de suyu akmamaktadır. Sokağın zemin seviyesinin yükseltilmiş olmasından dolayı, havuz kısmı görülememektedir (Foto. 14).

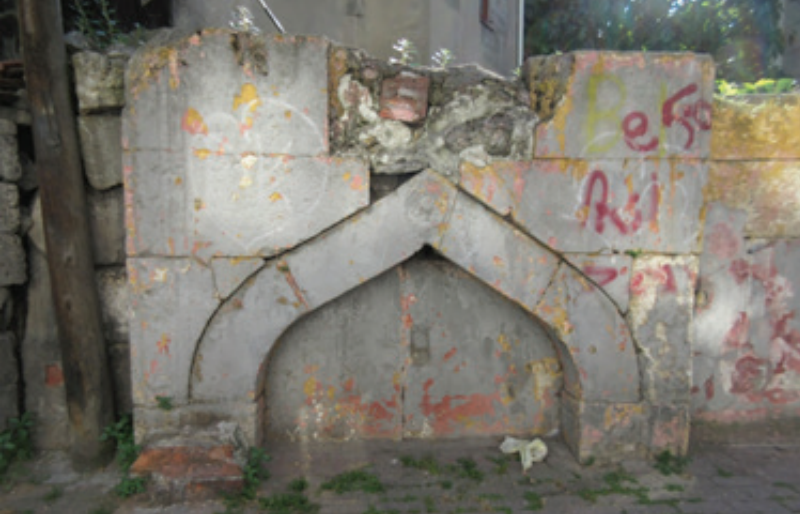
Foto. 15: Çorlulu Ali Paşa Çeşmesi (Şehremini, Yayla).

Şehremini, Ziya Gökalp Caddesi ile Yayla Caddesi arasındaki Koruk Mahmud Ağa Camii (Koruk Mescidi) (İ.H. Tanışık, 1945: 106-109; A. Egemen, 1938: 132; Aynur ve Karateke, 1995: 118-119; Fatih Camileri ve Diğer Eserler, 1991: 154) yakınında, Ondalıkçı sokakta bulunan çeşme, çok harap şekilde günümüze ulaşmıştır (Foto.15).

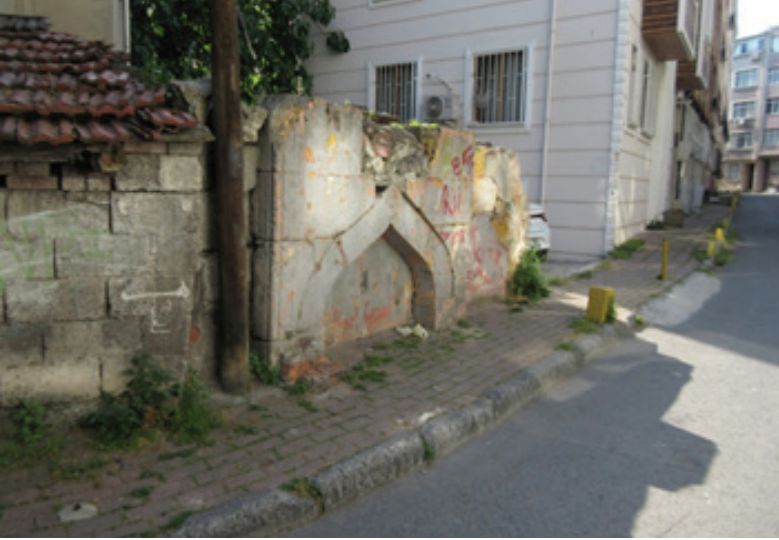
Foto. 16: Çorlulu Ali Paşa Çeşmesi genel görünüm.

Çeşmeyi daha sağlam durumda iken inceleyenlerden İ.H. Tanışık (İ.H. Tanışık, 1945: 106; A. Egemen, 1938: 132; Aynur ve Karateke, 1995: 118-119), bunun bir meydan çeşmesi olduğunu belirtmekle birlikte (Foto.16), tek yüzlü bir duvar çeşmesi olduğu anlaşılmaktadır. Cephenin gerisinde haznenin olup olmadığı anlaşılamamaktadır.

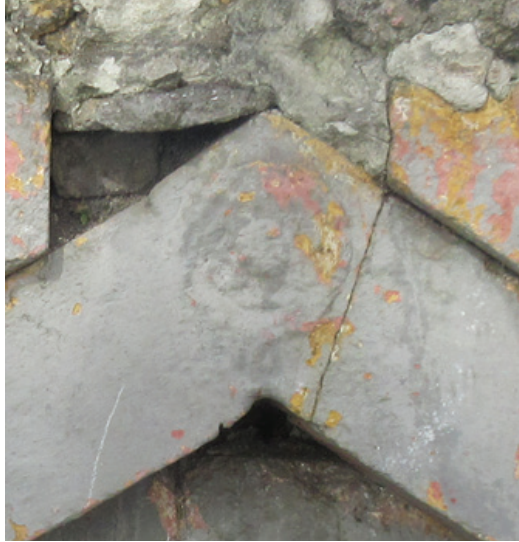
Foto. 17: Çeşmede görülen bitkisel kabartma.

Çeşme, üstten bir hayli tahrip olmuş, alttan da tamamen zemin seviyesinin altında kaldığından aynalık taşı, musluk ve yalak kısmından hiçbir iz yoktur. Sadece klasik tarzda, 32 cm. genişlikteki sivri kemerin, bingiye kadar olan üst bölümü görülebilmektedir. Tamamı kesme taştan inşa edilmiş olan çeşmenin, ön cephesindeki kemer derinliği 28 cm. kadardır. Sivri kemerin ortasındaki kilit taşı üzerinde, Denizabdal ve Mevlanakapı caddelerindeki çeşmelerde görülen yayvan gülü hatırlatan rozet şeklindeki bitkisel kabartma, burada da karşımıza çıkmaktadır (Foto.17). Daha sağlam olan sol köşede, Denizabdal Camii yanındaki sarmal yivli silmeye, burada da yer verilmiştir. Çeşmenin gerisinde hazne bulunduğu anlaşılıyor ise de oldukça harap durumdadır. Bazı kaynaklarda, kitabe şairinin Osmanzade Taip olabileceği belirtilmiş ise de bu hususta kesin bir dayanak yoktur.

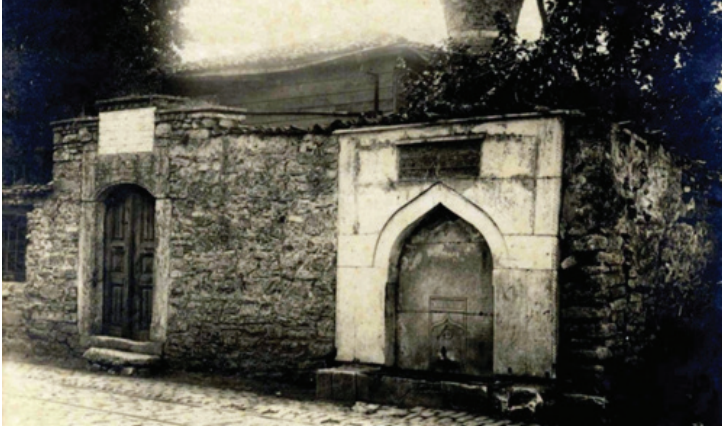
Foto. 18: Çorlulu Ali Paşa Çeşmesi (Fatih, Çapa).

Yıkıtılmadan önce çekilmiş fotoğraflarda çeşmenin, cami duvarına bitişik olduğu görülmektedir (Foto. 8). Düzgün kesme taştan inşa edilmiş tek yüzlü çeşme, ortadaki klasik sivri kemeri ve bunun altında da aynı şekilde sivri kemerli mermer aynalığı ile dikkat çeker. Klasik ölçülerdeki çeşmenin üzerinde, üç satır, altı bölümlük kitabe bulunuyordu. Çeşmenin cephesinin iki yanı, sarmal şekilli birer silme, üst kısmı ise düz profilli bir silme ile sonlanıyordu. Kıvrık hatlı sivri kemerle sınırlanmış mermer aynalıkta, Mevlanakapı'daki çeşme alınlığı ile benzeşen iki selvi ağacı, onların arasında musluk deliği, üst ortada da birer kabartma ve rozete yer verilmişti.

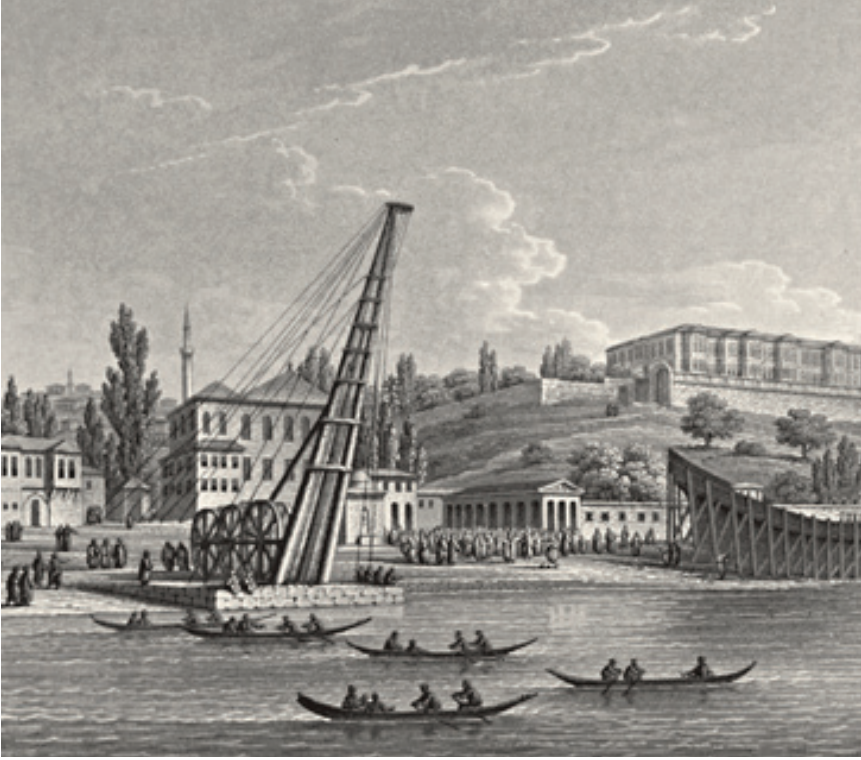
Foto. 20: Kasımpaşa'daki Taşkızak Tersanesi'nin gravürü
(Zorlu, 352: 2015).

Çorlulu Ali Paşa'nın, Kasımpaşa Taşkızak (Haliç) Tersanesi'nde yaptırdığı ve kendi adıyla anılan küçük külliyyede, bir çeşmesinin varlığı bilinmektedir (Aynur ve Karateke, 1995: 103; H. Gündoğdu, 2022: 21-42). Eski bir gravürde (Foto. 20) sahilde, caminin önünde görünen çeşmenin, caminin açılışının yapıldığı H. 1119 (M. 1707) tarihinde mevcut olduğu ve iskele-meydan çeşmesi tarzında mimari özellikler taşıdığı anlaşılmaktadır⁶. Kitabe yazılarının, dönemin 'Dürri', 'İshak' veya 'Şehdi' adlı şairleri tarafından yazılmış olabileceği belirtilmektedir⁷.

Zamanla ortadan kalkan, üzerinin kubbeyle örtülü, nispeten ince-uzun boyutlu ve bir meydanın ortasında yer aldığı anlaşılan çeşmenin, iki yüzünde musluklar bulunmakta imiş (Aynur ve Karateke, 1995: 104). Ancak ayrıntılar konusunda fazla bilgiye sahip değiliz.

Gözden geçirdiğimiz Eyüp Bülbülderesi'ndeki çeşme, Mevlanakapı-Yayla caddelerinin kesişim noktasındaki çeşme ve Seyitömer Koruk Mahmud Ağa Camii yakınlarındaki Ali Paşa çeşmeleri (Foto. 1, 4, 15), meydan çeşmeleri niteliğinde inşa edilmişlerdir. Bunlara, belki de tamamen ortadan kalkmış olup gravürlerden tanıdığımız Tersanedeki çeşmeyi de katmak mümkündür (Foto.20). Diğerleri ise tek yüzlü, duvar çeşmesi geleneğini temsil etmektedirler.

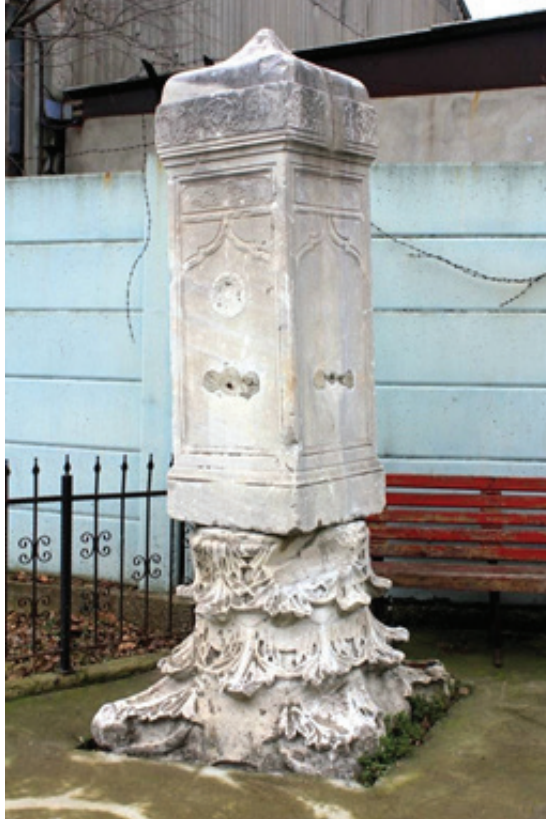
Foto.21: Tersanedeki Ali Paşa Çeşmesi

Mehmed Süreyya'da geçen çeşme(ler) ifadesinden kasıt, ortadan kalkmış asıl çeşmeden başka, sütun biçimli ve günümüzde eski Bizans sütun başlığının üzerine monteli çeşme olabileceği de ihtimal dâhilindedir (Foto. 21). Çeşme, yekpare mermerden ibaret olup dört yüzlü ve her yüzünde kırık hatlı, üzeri hayli sivriltilmiş, yüzeysel birer kemer bulunmaktadır.
