# MANİSA - SARIGÖL İLÇESİ TÜRK DÖNEMİ YAPI ÖRNEKLERİ<sup>1</sup>

Serap ERÇİN KOÇER<sup>2</sup>

## MANİSA - SARIGÖL DISTRICT TURKISH PERIOD BUILDING EXAMPLE

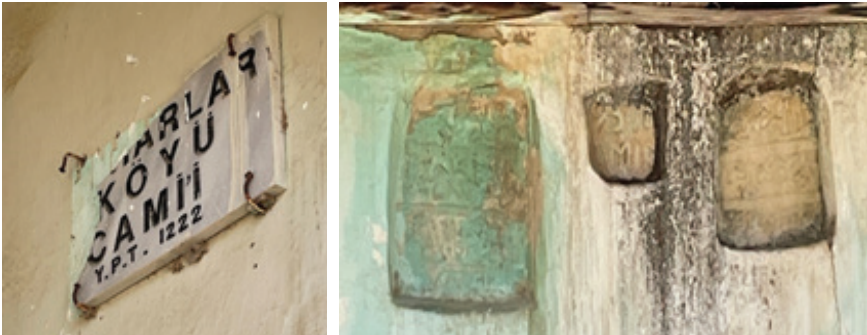
Fotoğraf 1-2: Baharlar Köyü Eski Cami Kitabeleri  
(19.03.2022/06.08.2022)

Doğu- batı yönünde eğimli bir araziye inşa edilen Baharlar Köyü Eski Caminin batı cephesinde saçak altında dikdörtgen levha şeklinde iki kitabe mevcuttur. Fakat kitabeler okunamamıştır. Ayrıca son cemaat yerinde

dikdörtgen levha üzerinde yapım tarihi olarak H.1222 ifadesi bulunmaktadır. H.1222/ M.1806-1807'de inşa edilen caminin kimin tarafından inşa edildiği bilinmemektedir. Köyün girişinde bulunan cami dikdörtgen planlı ve kırma çatı ile örtülüdür. Son cemaat yeri dilimli kemerlerle bağlanmış sekiz ahşap destek tarafından taşınan ahşap örtüye sahiptir. Doğu aksında mihrap nişi bulunmaktadır. Köy halkı son cemaat yerinin doğu ve batısında seki şeklinde yükseltilen alanların daha sonra yapıldığını belirtmektedir<sup>3</sup>. (Çizim 1) (Fotoğraf 1-2).

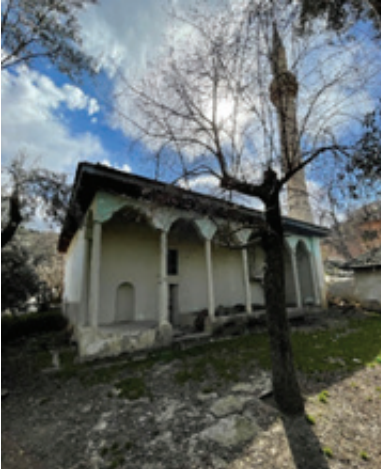
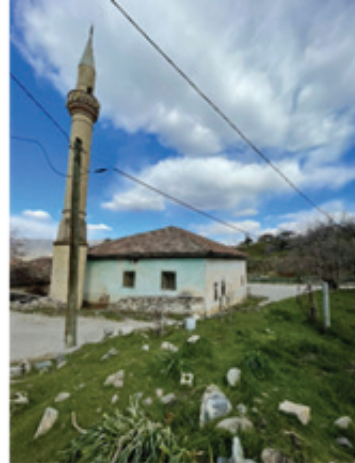
Fotoğraf 3-4: Baharlar Köyü Eski Cami Kuzey ve Güneybatı Cephe  
(19.03.2022/06.08.2022)

Dikdörtgen planlı caminin harime girişi sağlayan iki kanatlı ahşap kapısı son cemaat yerinin doğu aksında yer almaktadır. Harimin aydınlatılması batı cephede iki kare formlu pencere, doğu cephede dikdörtgen formlu bir pencere, güney cephede üç pencere açıklığının yanı sıra kuzey cephede harim kapısı üzerinde dikdörtgen formlu tepe penceresi tarafından sağlanmaktadır. Yapının ilk inşasında harim kapısı ile mihrap nişi aynı doğrultuda iken sonradan yarım daire formlu mihrap nişi güney beden duvarının batı aksına alınmıştır. Ahşap minber klasik formda olup giriş kapısında Amentü Gemisi (Ş. Z. Dağlı 2015: 29-46) şeklinde yazı süslemesi mevcuttur. Harimin kuzeyinde kadınlar mahfili yedi ahşap destek tarafından taşınmaktadır. Var olan kadınlar mahfilinin ihtiyacı karşılamaması nedeniyle daha sonra harimin doğu ve batı yönlerine de mahfil eklenmiştir. Dolayısıyla kadınlar mahfili galeri şeklinde harimi üç yönden çevrelemektedir. Mahfile çıkış harimin dışında son cemaat yerinin batısında yer alan yedi basamaklı ahşap merdiven ile sağlanmaktadır. Harimin ahşap tavanın merkezinde kare bir tavan göbeği bulunmaktadır. Tavan göbeğinin merkezinden çıkan kolların sonlandırılması beş ve altı yapraklı çiçek motifleri ile sağlanmıştır. Daire içerisinde olan bu süslemeyi ise zikzak motifleri tamamlamaktadır (Fotoğraf 3-4-5-6-7-8).

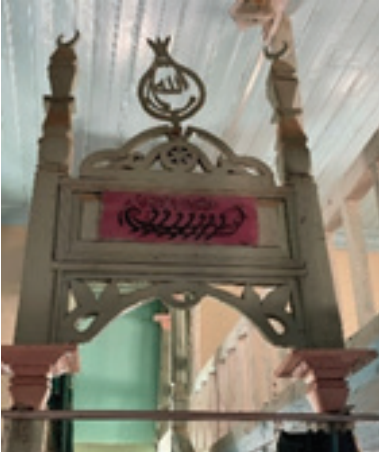
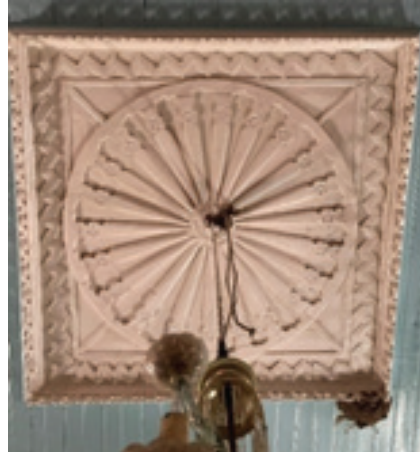
Fotoğraf 7<sup>5</sup>-8: Baharlar Köyü Eski Cami Amentü Gemisi Süslemesi ve Harim Tavan Göbeği (19.03.2022/ 06.08.2022)

<sup>5</sup> Amentü Gemisi; bayrakta "Maşallah", gemi Amentü metnini ifade etmektedir. Geminin üzerinde ise "Kelime-i Şehadet" yer almaktadır.

örtülüdür. Merkezinde ise kare tavan göbeği yer almaktadır. Tırazlar Köyü Caminde de yine harimde ahşap tavan söz konusu ve merkezinde tek bindirme tavan (çökertme tavan) yapılmıştır. Bölgede benzer şeklide tavan uygulamalarını görmek mümkündür. Demirci Ahmetler Köyü Cami (1772-1773) (H. İ. Eryılmaz: 2021: 196), Bilecik-Kasımlar Köyü Cami (18.yy.) (G. T. Kaya 2022: 114), Demirci Köylüce Köyü Eski Cami(1826-1827), Muğla-Şeyh Cami (1865-1866) (Ş. Çakmak 2013: 47-63), Uşak-Akarca Köyü cami (19. yy. son çeyreği) (E.Gürsoy 2017: 1001-1014), Ödemiş Ulu Cami (19.yy.) (E. Daş 2016: 157-175), Aydın- Kuyucak Kayran Köyü Cami (19. yy.) (Aktuğ ve Pektaş 2016: 9-25) Denizli-Çardak Gemiş Köyü Pınar Cami (onarım 1931) ( K. Pektaş 2013: 426), Denizli- Honaz Menteşe Cami (20.yy ortaları) yapıları ahşap tavanlı, merkezde kare veya dikdörtgen tek bindirme tavan göbeği uygulaması vardır. Dindarlı Köyü Eski Caminin ahşap tavanının merkezinde sekizgen bağdadi kubbe bulunmaktadır. Bağdadi kubbe ya da sembolik kubbe olarak ifade edilen tavan uygulamalarıyla Batı Anadolu Bölgesinde Karadeniz Bölgesine nazaran daha az sayıda yapıda karşılaşılmaktadır. Salihli-Hacıhıdır Köyü Cami (1791) (C. Keskin 2013: 332) Uşak-Aktaş Köyü Cami (1893-1894) (T. Acar 2019: 365), Elmalı- Tahtalı Mescit (19.yy) (S.Kılıç 2018: 408-425), Elmalı Kütük Cami (19.yy) ((S.Kılıç 2018: 408-425), Uşak- Banaz Ahat Köyü Yukarı Cami (inşa 1735-1736/ ilk onarım 1844-1845/ ikinci onarım 1948-1949), Uşak- Banaz Susuz Köyü Cami ( 19.yy.) (S.E. Koçer 2022: 155-168) yapılarında düz ahşap tavanın merkezinde bağdadi kubbe uygulamaları söz konusudur.

de süslemeler söz konusudur. Ayrıca Baharlar Köyü Eski Caminin minberinde “Amentü Gemisi” olarak bilinen süsleme görülmektedir. Sefine ya da gemi süslemeleri; yazı-resim süsleme grubunda değerlendirilmekte ve genellikle yazının figüratif bir şekle bürünmesi şeklindeki ifade edilmektedir. Yedi “vav” ile yapılan örneklerin bazılarında geminin sonunda köşk bulunmaktadır (M. Aksel 2010: 29). Yazı-resim grubunda ele alınan Amentü Gemi süslemesi bereket, sağlık, huzur gibi düşüncelerle ilişkilendirildiği için işyerlerinde camaltı resmi olarak daha çok yer almaktadır (E. Nas 2016: 100). Camaltı, halk resmi ifadesi ile açıklanmakta ve toplumun kültürü- inancı ile bağlantılıdır ( N. Aksoy 1996: 2-21). Hat sanatının resim sanatına yaklaşması olarak yorumlanan yazı-resim grubu örnekleri arasında Amentü Gemisinin yanı sıra Ayetü’l Kürsi, Hz. Ali’nin kılıcı Zülfikar, Mevlevi, Bektaşilere ait sikkeler, cami, armut, testi gibi nesnelere; aslan, kuş vb. hayvan figürleri ile karşılaşmaktadır (İrvin ve Neumeier 2013: 221). Baharlar Köyü Eski Camindeki Amentü Gemisi süslemesine benzer süslemeleri yakın bölgedeki Çivril - Bayat Köyü Cami (süsleme 1872-1873/ inşaa 1870) (T. Değirmenci 2021: 118-135) Isparta- Gelendost Abdulgaffar Cami (1878) (S. Yazar 2021: 1034) Manisa- Yuntdağı Yenice Mahallesi Caminde (1901-1902) (H. İ. Eryılmaz 2018: 578) görmek mümkündür. (Fotoğraf 26-27-28). Yazı-resim süslemesi ile (Amentü Gemisi, Nuh’un Gemisi, Yedi Uyurlar) mimarının yanı sıra minyatür sanatında, camaltı levha ( Erke ve Göksoy 1975: 59) örneklerinde ve çeyiz sandıklarında da karşılaşmaktadır (Begiç ve Sarıcan 2019: 37) (Fotoğraf 29-30-31-32).

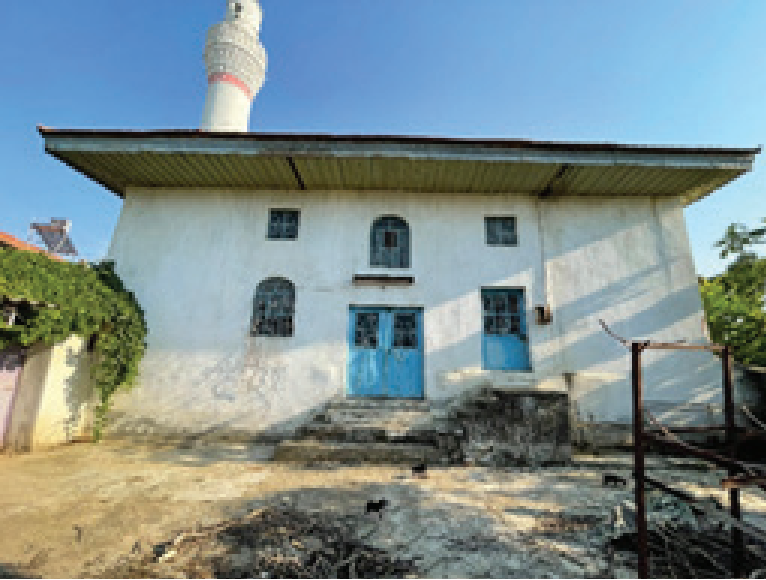
Fotoğraf 9: Dindarlı Köyü Eski Cami Kuzey Cephe (06.08.2022)

Kareye yakın dikdörtgen planlı yapının kuzeyde bulunan son cemaat yeri daha sonra kapatılmıştır<sup>7</sup>. Bu bölüm kapatıldıktan sonra mahfile hem içeriden hem de dışarıdan giriş yapılmaktadır. Kadınlar mahfiline dışarıdan giriş son cemaat yerindeki merdivenlerle harim kapısı üzerinde üst sıra pencereleriyle aynı hizada mükebbire ile sağlanmaktadır. Son cemaat yerini örten ahşap tavanın merkezinde kare tek bindirme (çökertme tavan) tavan yer almaktadır. Burada altı yapraklı çiçeklerden oluşan bir süsleme programı uygulanmıştır. Harime iki kanatlı ahşap kapı ile girilmektedir. Ahşap kapıda kare ve dikdörtgenler oluşturularak buralarda bezemelere yer verilmiştir. Aşağıdan yukarı doğru düzenli bir şekilde yatay ve dikey dikdörtgenler, aralarda ise kareler bulunmaktadır. Kapının iki kanadında da geometrik şekiller simetrik olarak ele alınmıştır. Geometrik şekillerin içerisinde pembe, yeşil, kırmızı ve beyaz renklerden oluşan süslemeler yer almaktadır. Merkezde beş ve altı yapraktan oluşan çiçek motiflerinin etrafında yapraklar yer almaktadır (Fotoğraf 9-10-11-12-13).

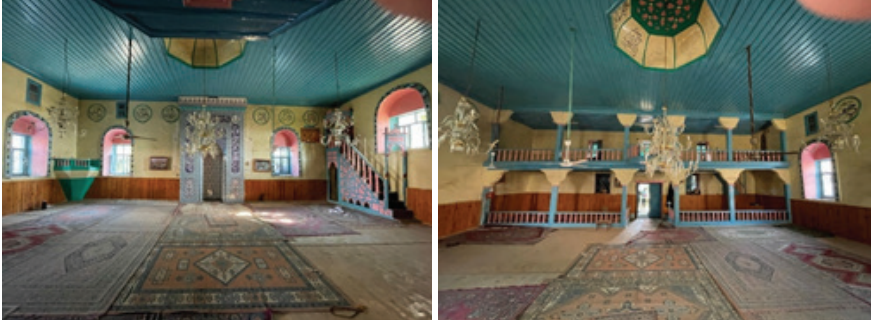
Fotoğraf 14-15: Dindarlı Köyü Eski Cami Harimi (06.08.2022)

Harime giriş kapısı ile aynı doğrultuda yer alan mihrap nişi güney beden duvarının ortasında yarım daire formudur. Minber ahşap malzemeden yapılmış olup özgünlüğünü korumaktadır. Minberin aynalık bölümünde dikdörtgen ve karelerden oluşan geometrik süslemeye yer verilmiştir. Harimin güneydoğu köşesinde ise taş ve ahşap malzemenin kullanıldığı vaaz kürsüsü bulunmaktadır. Harim mekanının kuzeyinde, gövdesi yivli altı ahşap ayak kadınlar mahfilini taşımaktadır. Harim ahşap tavanlı olup tavanın merkezinde sekizgen bağdadi kubbe yer almaktadır. Tavan göbeği ise çakma ve yapıştırma künde-kari tekniği ile yapılmıştır. Bağdadi kubbe-

Süsleme bakımından ele alındığında Dindarlar Köyü Eski Cami diğer iki camiye nazaran daha yoğun süsleme programına sahiptir. Harim mekânında yazı, bitkisel ve geometrik süslemelere yer verilmiştir. Süslemeler harim kapısında geometrik ve bitkisel, bağdadi kubbeye yazı ve geometrik, harim beden duvarlarında ise yazı süslemesi olarak görülmektedir. Baharlar Köyü Eski cami ile Tırazlar Köyü Caminde ahşap tavan göbeklerin-

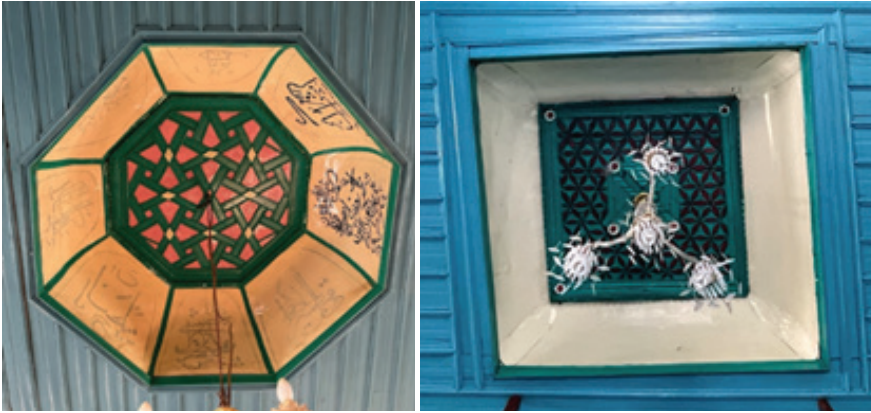
Fotoğraf 16-17: Dindarlı Köyü Eski Cami Harim ve Son Cemaat Yeri  
Tavan Göbekleri (06.08.2022)

nin yan yüzeyinde dini içerikli yazılar bulunmaktadır.<sup>8</sup> Aralarda çarkıfelek motifleri yer almaktadır (Fotoğraf 14-15-16-17).

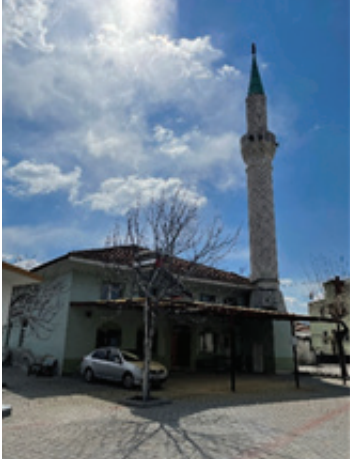
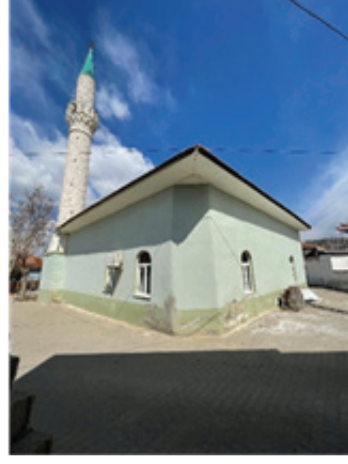
Fotoğraf 18-19: Tirazlar Köyü Cami Kuzey ve Güneybatı Cephe (19.03.2022)

Dikdörtgen planlı harimin giriş kapısı ile mihrabı aynı doğrultudadır. Yenilenen caminin harim mekanınının aydınlatılması kemerli açıklıklarla sağlanmışır. Güney, doğu ve batı yönlerde ikişer pencere açıklığı vardır. Kuzeyde yer alan iki dikdörtgen boyutlu açıklık son cemaat yeri kapatıldıktan sonra pencereler de dolap olarak kullanılmaya başlanmışır. Mahfil katında üç açıklık bulunmaktadır. Bunlar ikisi sonradan açılmış olup harim kapısı üzerindeki açıklık ise tepe penceresi şeklindedir. Kadınlar mahfilini orijinalinde sekiz destek tarafından taşınmaktadır. Bugün taşıyıcılardan birisi yoktur. Mahfilin kemer atılımları “S-C” şeklindeki kıvrımlarla sağlanmışır. Ayrıca mahfil çıkışı son cemaat yeri kapatılınca dışarı alınmışır

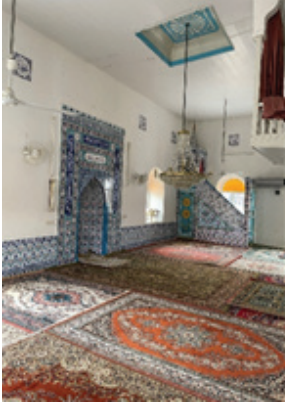
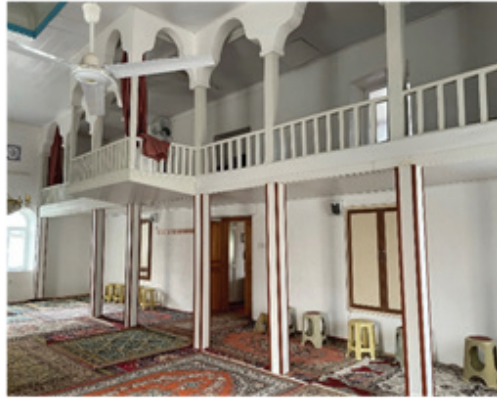
Fotoğraf 20-21: Tirazlar Köyü Cami Harimi (19.03.2022)

(Fotoğraf 18-19-20-21). Ahşap harim tavanının merkezinde tek bindirmeli tavan göbeğine yer verilmiştir. Tavan göbeğinin merkezinde bir daireden çıkan kollar yine daire ile sonlandırılmıştır. Köşelerde çiçek motifleri bulunmaktadır. Tavan göbeğinin dış çerçevesini ise zikzak motifleri oluşturmaktadır (Fotoğraf 22).

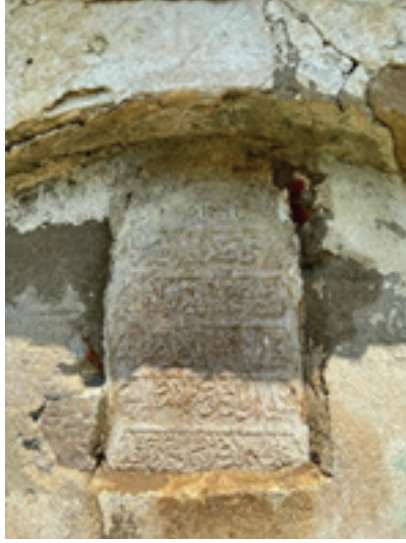
Fotoğraf 23: Çavuşlar Köyü Çeşmesi (06.08.2022)

Çeşme bugünkü köyün dışında yer almaktadır. Çeşme üzerinde beş satırdan oluşan dikdörtgen levha şeklinde inşa kitabesi bulunmaktadır. Kitabede;

Kitabeden çeşmenin, H.1261/ M.1844-1845 yılında Hacı Ahmed oğlu Hacı Velî birâderi Hacı Ali tarafından inşa edildiği anlaşılmaktadır (Fotoğraf 23).
