# 1855 DEPREMİ SONRASINDA BURSA EMİR SULTAN CAMİİ ve TÜRBESİ'NİN ONARIMI

## Repair of Bursa Emir Sultan Mosque and Tomb after the 1855 Earthquake

Eser ÇALIKUŞU<sup>1</sup>

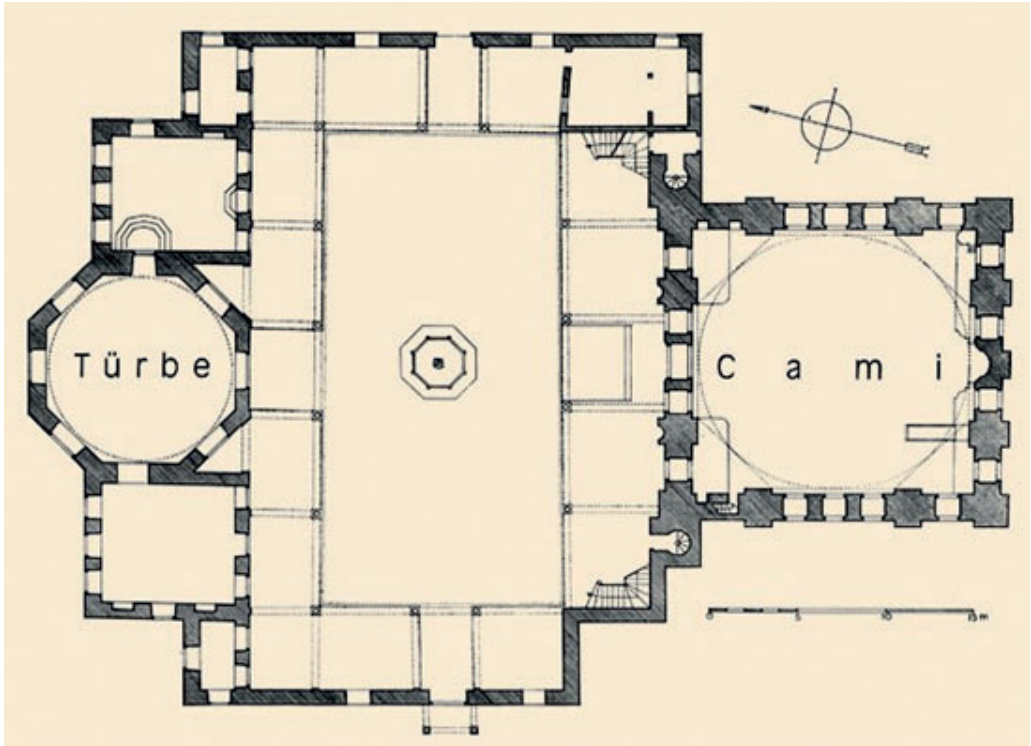
**Plan 1:** Emîr Sultan Camii ve Türbesi'nin planı (Kaynak: M. Baha Tanman, "Emîr Sultan Külliyesi", TDV İslâm Ansiklopedisi, <https://islamansiklopedisi.org.tr/emir-sultan-kulliyesi> (Erişim Tarihi:14.03.2024)).

Günümüzde H.1219 / M.1804 yılında III. Selim’in yaptırdığı plan şekli ve dönemin mimarisini yansıtan ampir üslubunda olan cami, 15,20 × 15,20 m. ölçülerinde kare planlı ve tek kubbeli bir asıl ibadet mekanına sahiptir (K. Baykal 1993: 146), (R. Kaplanoglu 2003: 120), (M.S. Erhan 2016: 147). Kuzey yönündeki girişin üzerinde III. Selim’in adını ve H. 1219 / M. 1804-1805 tarihini taşıyan ta’lik hatlı manzum kitâbe yer alır. Yapının duvarlarında hem kesme taş örgü hem de tuğla ve kesme taştan oluşan almalı örgü çeşidi kullanılmıştır. Kubbeye geçiş tromplarla olup, kubbe dışarıdan kurşun ile kaplıdır. Duvar pâyeleri on üç adet olup, ana beden duvarlarındaki girinti ve çıkıntılı tasarımıyla cephelere hareket katmaktadır. Cephelerde, en üstte bir silme kuşağı orta kemer kısmında ana beden duvarı saçağından yükselerek, barok etkili bir dalgalanma göstermektedir. Üçer adet kemere ayrılan cephenin ortasındaki kemer daha büyük ve yüksek olup, içerisinde üç pencere yer alır. Yanlardaki daha küçük ve alçak kemerler ise sağır niş şeklindedir. M. Baha Tanman’a göre Osmanlı mimarisinde birkaç örnekte görülen, fakat Bizans yapılarında sıklıkla rastlanılan bu mimari detay, yapının tasarımında ya da inşaatında Rum asıllı mimar veya kalfaların çalıştığı fikrini vermektedir (M.B. Tanman 1995: <https://islamansiklopedisi.org.tr/emir-sultan-kuliyesi>). Caminin iç mimarisinde bazı detaylar ve kalem işi süslemeleri de Türk Barok üslubundadır.

Avlusu enine gelişen dikdörtgen bir plandadır. Güney yönünde cami, kuzeyde türbe ve türbenin yanında oda şeklinde mekânlar, doğu ve batıda yuvarlak kemerli avlu giriş kapıları bulunmaktadır. Avludaki revaklar bağdâdî sıvalı aynalı tonozlarla örtülü olup, tüm avluyu beyaz mermerden sütunlar üzerine yine bağdâdî sıva ile yapılan ahşap kaş kemerler çevreler. Cami giriş cephesindeki ve türbe penceresinin önündeki kaş kemerler diğer revak kemerlerine göre daha yüksektir. Böylece revakın görünümü hareketlendirilmiş ve yapıların ana giriş eksenleri belirtilmiştir. Caminin giriş kapısının üzerinde Barok etkili ahşap bir mahfil yer alır. Asıl ibadet meka-

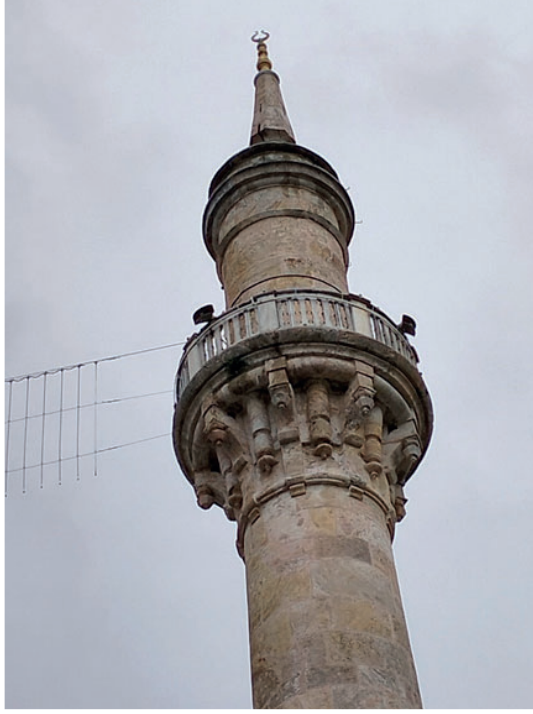
**Fotoğraf 5:** Emir Sultan Camii'nin minaresi (Eser Çalığıuşu, 2023)

Asıl ibadet mekanının kuzeybatı ve kuzeydoğu köşelerinde iki adet minaresi vardır. Kesme taştan inşa edilen minareler, kare tabanlı kaideler üzerinde silindirik gövdelidir. Minareler Geç dönem Osmanlı sanatının özelliği olarak, akantus yaprağı biçimindeki konsollarla desteklenen korint üslubundaki sütun başlıklarına benzeyen şerefeler ve kesme taştan örülen külâhlarıyla, 1868-1869’da Sultan Abdülaziz dönemindeki onarıma ait olduklarını gösterirler (M.B. Tanman 1995: <https://islamansiklopedisi.org.tr/emir-sultan-kuliyesi>).

Caminin minarelerinin tamamen yıkıldığı bilinmektedir. Minarelerin mevcut kürsüleri tesviye edilmiş ve onarılarak yeni küfeki taşından ince tarak yöntemiyle düzgünleştirilmiştir. Defterde minareler, şerefe tabanı som küp ve gövdeli, kurşun örtülü, yeni moda yaldızlı alemler, şerefeli, etrafları demirden korkuluklu olarak anlatılmıştır. Minarelerde kullanılan malzemelerin masrafları ayrıntılı olarak açıklanmıştır. Minarelerin onarımında mevcut kürsülerin tamiri 4900 kuruş, som küp ve gövdelerinin inşası 63.000 kuruş, yeni moda som şerefeleri 30.625 kuruş, som petek inşası 42.750 kuruş, külâhların inşası 27.170 kuruş, şerefe çevrelerinin demir korkulukları 25.000 kuruş, yeni moda yaldızlı alemler 2000 kuruş, sacdan yapılan kandil

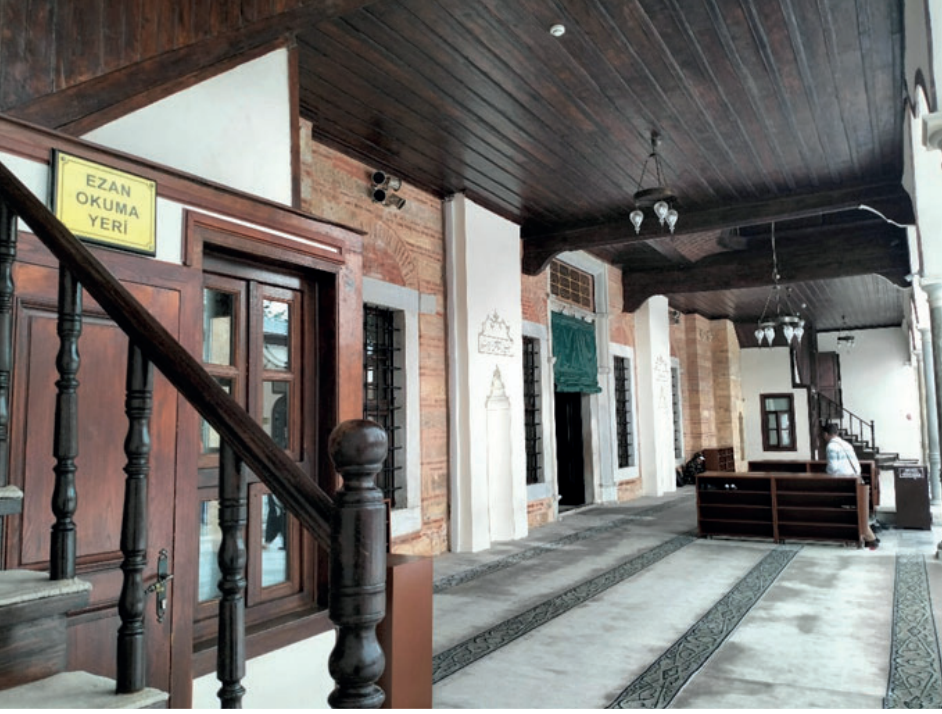
**Fotoğraf 7:** Emir Sultan Camii'nin son cemaat yeri (Eser Çalıkuşu, 2023)

Caminin son cemaat yerinin bir kısmı yıkılmış, bir kısmı ise zamanla harap olmuş durumdadır. Burada yıkılan kısımlar fesh edilmiş ve alan düz hale getirilmiş, mevcut mermer sütunlar üzerine meşe ağacından taban ve sütunlar konulmuştur. Son cemaat yerinde yapılması gereken bina masrafları 73.893,5 kuruş olarak kaydedilmiştir. Ayrıca teneke oluk ve boruları bağdâdî saçığı 26.880 kuruş, kandil askıları 5000 kuruş olarak yazılmıştır (BOA., EV.d... / 32540, 2a, 3a).

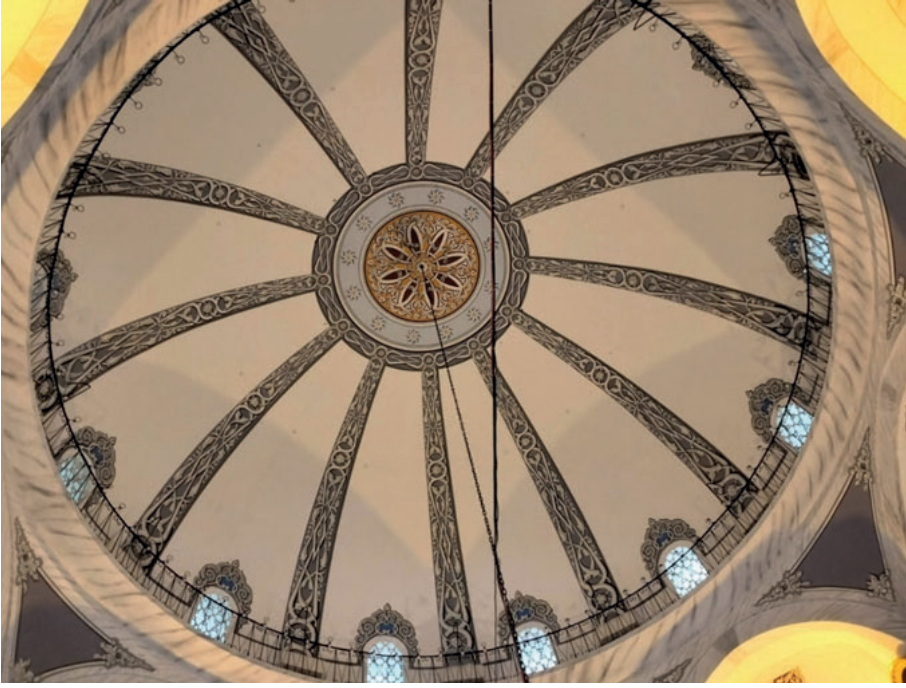
**Fotoğraf 9:** Emir Sultan Camii'nin kubbesi (Eser Çalikuşu, 2023)

Keşf-i evvel defteri’nde caminin kubbesinin çok harap olduğu yıkılıp yeniden yapılmak zorunda olduğundan bahsedilmiştir. Kubbenin yanı sıra müezzin mahfili inşası, maksurelerin inşası, minber ve kürsü inşası, sıvaların yenilenmesi, giriş kapısındaki kitabenin boyanması, top kandil askıları gibi camiye ait tüm detaylar hesaplanarak kaydedilmiştir. Caminin kubbe ve etrafındaki duvarların ikinci kafa tahtasına kadar feshiyle tesviyesi masrafı 10.000 kuruş, kârgir duvarlar inşası 69.977,5 kuruş, dıştan köşe ve pencere arasındaki sütunların inşası 65.250 kuruş, duvarda açılacak pencereler ve meşeden imal edilecek çerçeveler 20.960 kuruş, köşelere yarım kavisli kârgîr kubbelerin inşası 7.773 kuruş, demir kirişleri 25.000 kuruş, kârgîr kubbe inşası toplamda 103.906 kuruş, yaldızlı bakır alemleri 5.000 kuruş olarak kaydedilmiştir. Ayrıca som saçak ve kafa tahtaları inşası, kubbe içinde som kandiller gezinti mahalli 32.987,5 kuruş ve nev resim (yeni moda, yeni usûl) demir parmaklık inşası 9500 kuruş, fevkânî müezzin mahfili inşası 2175 kuruş, iki adet maksure inşası 1920 kuruş, minber-i şerîf 15.000 kuruş ve kürsü inşası 5.000 kuruş, sıva yenilenmesi 20.781 kuruş, duvarları 34.960 kuruş olarak belirtilmiştir. Mevcut pencere sövelerinin ağartılması 482,5 kuruş olarak yazılmıştır. Câmî’-i şerîfin giriş kapısı üzerindeki mevcut tarihinin boya ve yaldız tazelenmesi masrafı 1500 kuruş, yenilenen sacdan yapılan yaldızlı top kandil askıları ise 10.500 kuruş olarak belirlenmiştir (BOA., EV.d... / 32540, 1).

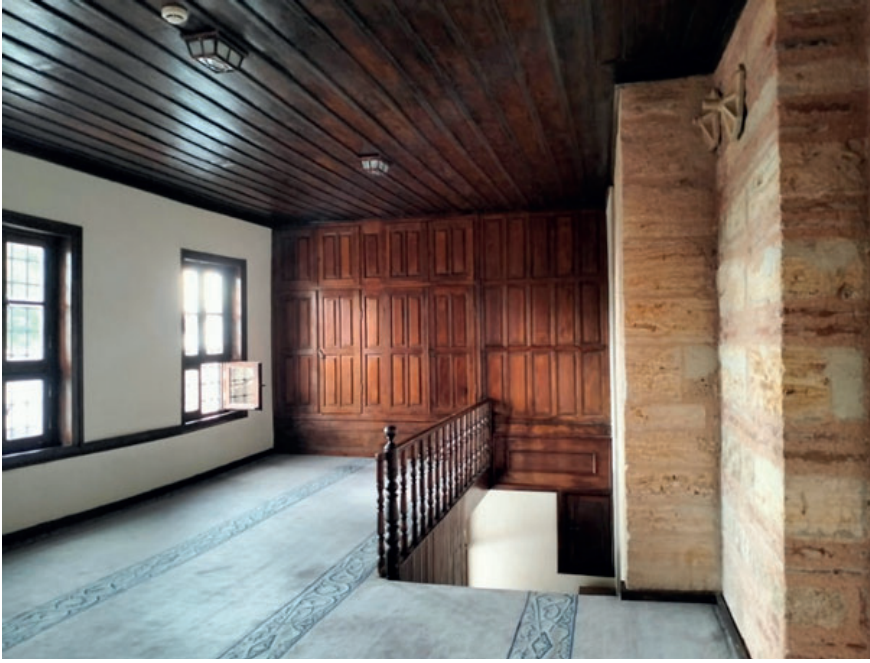
**Fotoğraf 11:** Emir Sultan Camii'nin son cemaat yerinin üzerindeki asma kat  
(Eser Çalığıuşu, 2023)

nına bitişik son cemaat yerinin üstünde asma kat vardır. Caminin kuzeydoğu ve kuzeybatı köşelerinde bulunan merdivenlerle çıkılan bu üst kat birimleri günümüzde kadınlar mahfili olarak kullanılmaktadır. Dikdörtgen pencerelerle avluya açılmakta, yine kapılarla caminin içinde kuzeydeki ahşap mahfile açılmaktadır. Avlunun kuzeydoğu ve kuzeybatı köşelerinde ise dikdörtgen planlı birer oda vardır. Merdivenlerle çıkılan batı yönündeki avlu girişinde kaş kemerli küçük bir revak yer almaktadır. Avlunun ortasında sekizgen planlı, geç dönem Osmanlı sanatı özelliklerini yansıtan mermer bir şadırvan bulunur (M.B. Tanman 1995: <https://islamansiklopedisi.org.tr/emir-sultan-kulliyesi>).

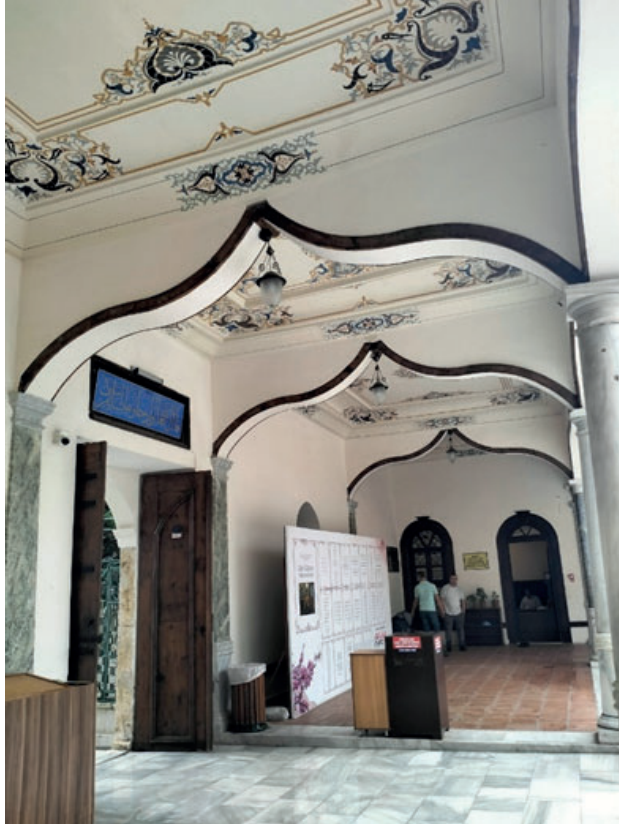
**Fotoğraf 12:** Emir Sultan Camii'nin kaş kemerli ve bağdadi tekniğindeki revakları  
(Eser Çalığıuşu, 2023)

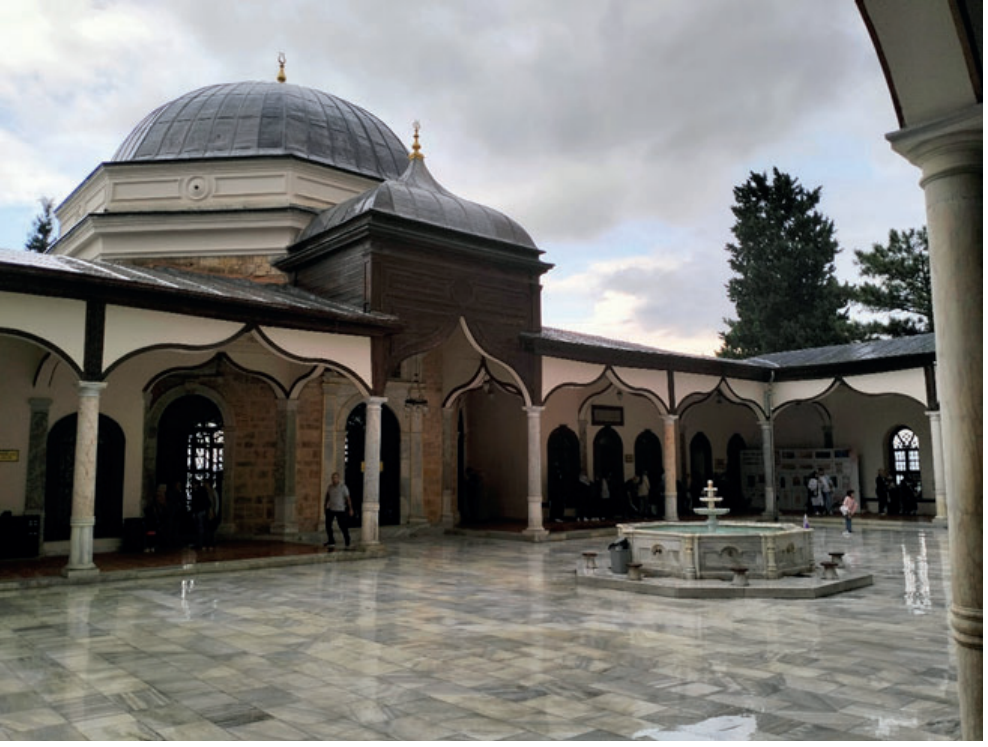
**Fotoğraf 13:** Emir Sultan Türbesi ve avludaki şadırvan (Eser Çalikuşu, 2023)

Vilayeti Valisi Ahmet Münir Paşa tarafından caminin avlu kısmına mermer döşeme yaptırıldığı bilinmektedir (K. Kepecioğlu 2009:37). Keşf-i evvel defterinde avlunun ortasındaki şadırvanın onarımıyla ilgili de bazı detaylar vardır. Şadırvanın su gideri masrafı 16.299 kuruş, mermer döşeme masrafı 82.412,5 kuruş, demir parmaklığının yenilenmesi 180 kuruş, pirinç musluğunun yenilenmesi 440 kuruş olarak belirlenmiştir. Ayrıca batıda yer alan avluya giriş kapısının önündeki kâgir sütunların inşa masrafı 4550 kuruş, kapı kanatları ve saçakların inşası 2737,5 kuruş, tarih ve tuğrâ yazım masrafı ise 1500 kuruş olarak belirtilmiştir (BOA., EV.d... / 32540, 3a). Keşf-i evvel defterinde cami, türbe, şadırvan, revaklar, batı tarafındaki avluya giriş kapısı, muvakkithane, çeşmeler, kabristan duvarları gibi çeşitli kısımların onarımları için toplam yekûn olarak 1.332.321,5 kuruş tamirat masrafı kaydedilmiştir (BOA., EV.d... / 32540, 3a).

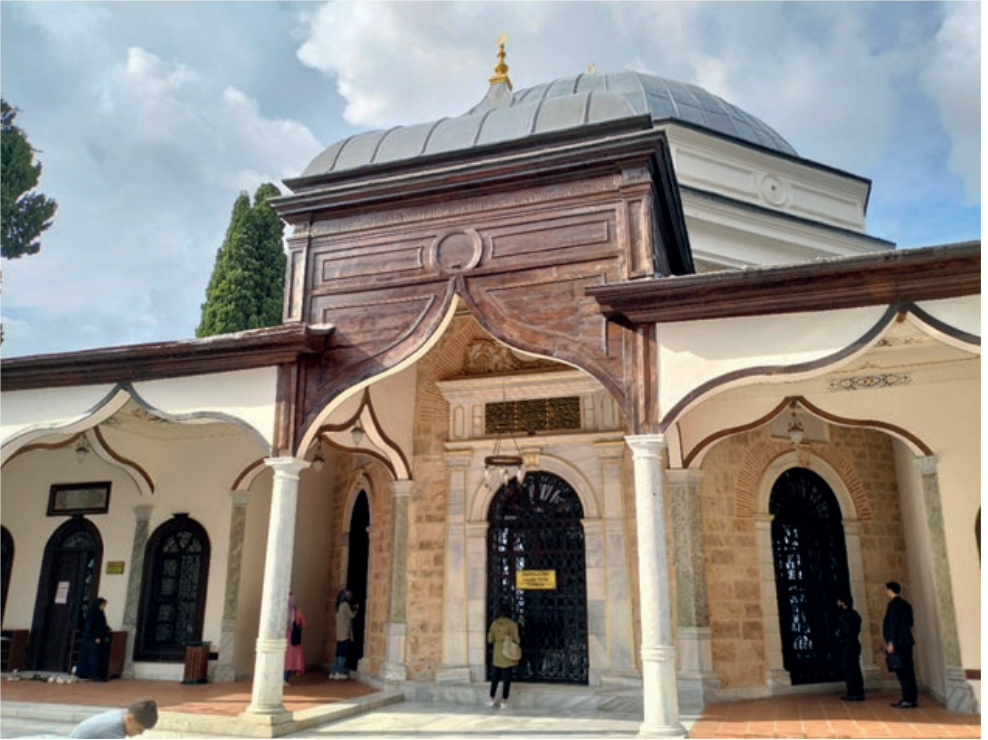
**Fotoğraf 14:** Emir Sultan Türbesi'nin dış cephesi (Eser Çalikuşu, 2023)

Türbe sekizgen planlı olup, üzeri yüksek kasnaklı ve kurşunla kaplı bir kubbe ile örtülmüştür. İlk inşa edilen türbenin de sekizgen planlı ve kubbeli olduğu düşünülmektedir. Türbenin doğu ve batı bitişğinde dikdörtgen planlı birer oda yer alır. Doğudaki oda, türbenin giriş kapısının açıldığı ve günümüzde eski eserlerin camekânlar içerisinde sergilendiği bir mekân şeklindedir. Batıdaki oda ise eskiden türbedar odası olup, günümüzde kadın ziyaretçiler tarafından kullanılmaktadır. Türbenin girişi hariç yedi cephesinde de yuvarlak kemerli büyük birer pencere yer almaktadır. Güney yönündeki revaka açılan ziyaret (niyaz) penceresinin üzerinde Sultan Abdülaziz'in H. 1285 / M. 1868 tarihli, ta'lik hatlı onarım kitâbesi bulunur (R. Kaplanoğlu 2003: 121), (M.S. Erhan 2016: 156). Türbenin içerisindeki süslemeler Türk Barok üslûbunun özelliklerini yansıtmaktadır.

Emir Sultan Türbesi'nin onarımı ile ilgili mevcut kurşunların kaldırılması, kubbe ve çevresinin kârgir duvarlarının zemine kadar fesh ve tesviye olunması, kuzey yöndeki mezarlık tarafındaki temellerin güçlendirilmesi, kargir pâyve ve set duvarları inşâsı gibi yapılacak uygulamalar yazılmıştır. Yapılması gereken faaliyetlerin masrafları da tek tek belirtilmiştir. Türbenin hafriyatı için 1.980 kuruş, paye ve set duvarlarının inşası için 18.600 kuruş belirlenmiştir. Türbenin kârgir duvarlarının inşası için 52.986 kuruş, açılacak pencereler ve seng-i mermer (mermer taşından) parlak söveler için 15.600 kuruş, kârgir kubbe inşası için 45.900 kuruş, üzerine konulacak nev resim bakır alem için 3.500 kuruş masraf yazılmıştır. Yine türbenin demir parmaklıklarının onarımı için 700 kuruş, pencere içlerine parlak mermer döşenmesi için 4.462,5 kuruş, pencerelerin cam ve meşeden yapılan çerçeve masrafları için 3.100 kuruş, mevcut kapısının tamiri için 150 kuruş, iç ahşap döşemeler için 150 kuruş belirlenmiştir. Ayrıca sanduka-i şerif ve etrafının şebekesi için 2.500 kuruş, müzeyyen (süslenmiş) top askı için 1.500 kuruş, muvacehe (ön) penceresi üzerine mevcut tarih ve tuğranın tamiri ile yaldızının yenilenerek tekrar yerine asılması için 3.000 kuruş masraf yazılmıştır (BOA., EV.d... / 32540, 2b), (N. Özaydın 2017: 131).

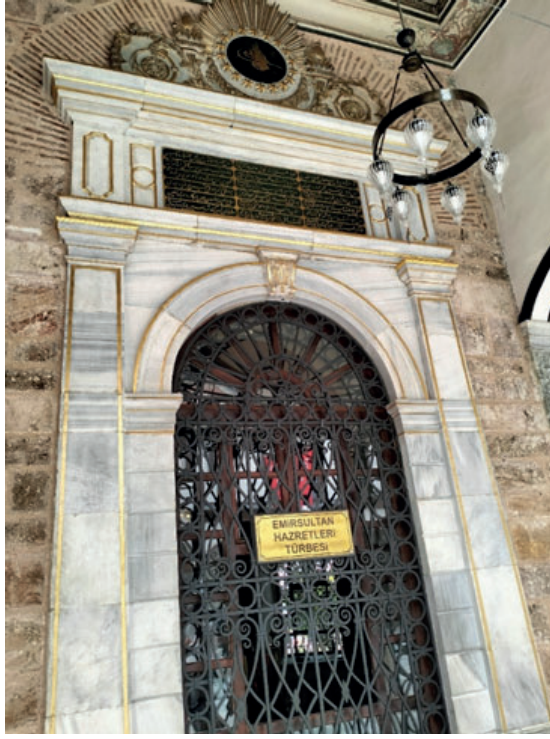
**Fotoğraf 15:** Emir Sultan Türbesi'nin ziyaret penceresinin üzerindeki kitabesi  
(Eser Çalikuşu, 2023)

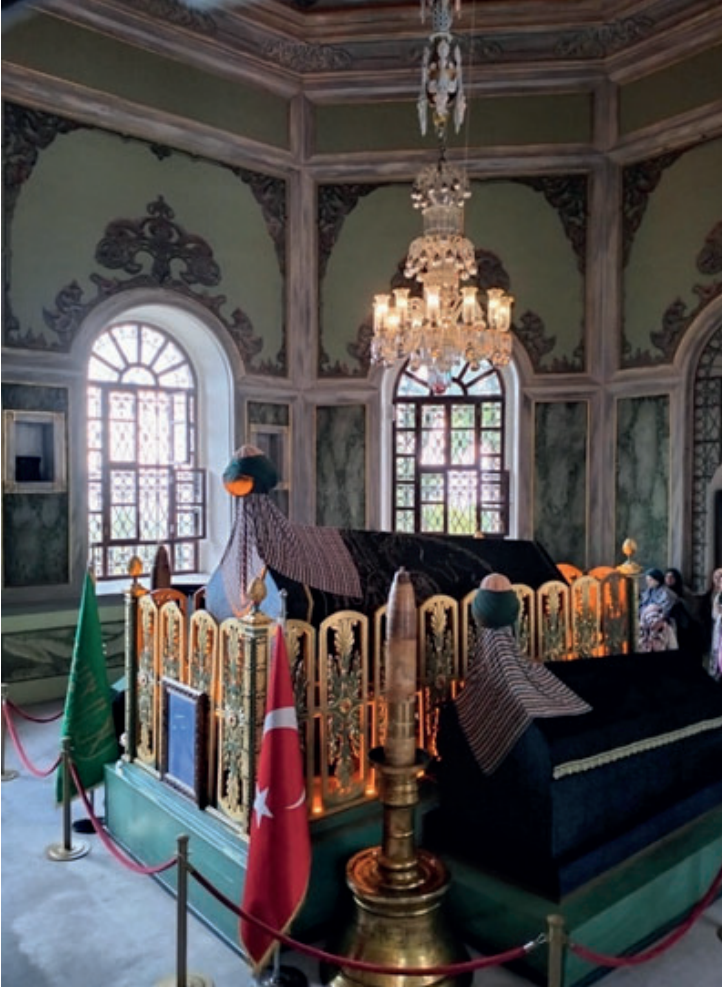
**Fotoğraf 17:** Emir Sultan Türbesi'nin kubbesi (Eser Çalığışu, 2023)
