# GÜNÜMÜZE ULAŞAMAYAN BİR EĞİTİM YAPISI HİSARKÖYÜ İLK MEKTEBİ

## An Educational Structure That Has Not Survived to the Present Day: Hisarköy Primary School

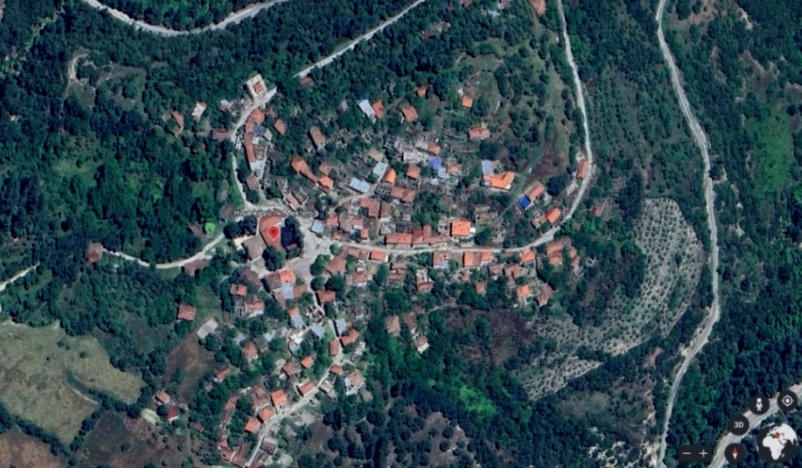
**Fotoğraf 1:** Hisarköy İlk Mektebi'nin Yaklaşık Konumunu Gösteren Uydu Fotoğrafı (<https://earth.google.com>) 20.09.2023

Kuzeybatı-güneydoğu doğrultusunda batısındaki camiye paralel biçimde konumlandırılan okul binası, 18x13 m. ölçülerinde, dikdörtgen planlı, bodrum üzerine tek katlı, 3 derslikli ve 2 idare odalı bir düzene sahiptir (Fotoğraf 1, Plan 1).

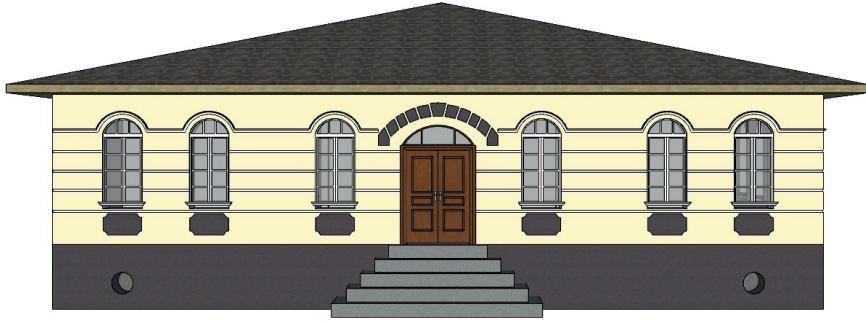
**Çizim 1:** Hisarköyü İlk Mektebi Güneydoğu Cephe Ayağa Kaldırma (D. Yönden & M. Ekmekci)

Mektedir binasının güneydoğu cephesinin ortasına beş basamaklı merdivenle ulaşılabilen basık kemerli kapı açıklığı yerleştirilmiştir. Kapı açıklığının her iki yanında sıralanan üçer pencere simetriktir. Aynı cephede, bina köşelerine yakın olan pencerelerin aşağısında, bodrum kat seviyesinde daire şeklinde iki pencere bulunmaktadır (Çiz. 1 Fotoğraf 2).

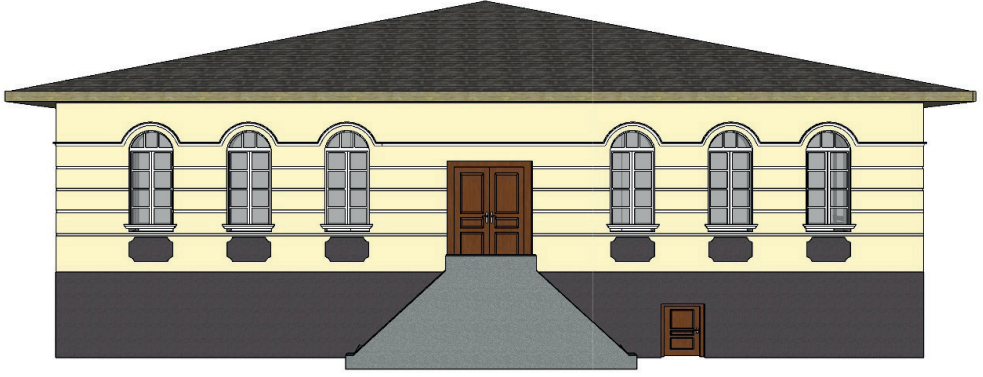
**Çizim 2:** Hisarköy İlk Mektebi Kuzeybatı Cephe Ayağa Kaldırma (D. Yönden & M. Ekmekci)

Güneydoğu cephenin aksındaki kuzeybatı cephede de aynı düzen söz konusu olmakla birlikte pencereler arası mesafe birbirlerinden farklıdır (Çiz. 2 Fotoğraf 3). Kuzeybatı cephedeki kapı açıklığı önünde yer alan iki yönlü merdiven öğrencilerin kullanımına aittir. Yine köy sakinlerinden alınan bilgilere göre bodrum katına ulaşmayı sağlayan kapı bu cephede yer almaktadır.

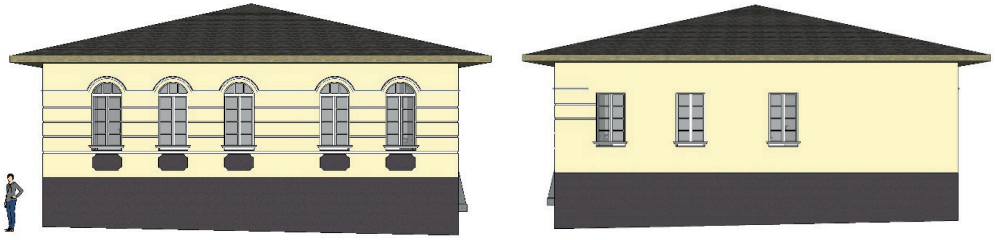
**Çizim 3:** Hisarköyü İlk Mektebi Kuzeydoğu ve Güneybatı Cephe Ayağa Kaldırma (D. Yönden & M. Ekmekci)

Mektebin kuzeydoğu cephesinde 5 yuvarlak kemerli pencere bulunurken aksındaki güneybatı cephede sadece üç adet dikdörtgen açıklıklı pencereye yer verilmiştir (Çiz. 3 Fotoğraf 4). Arşiv fotoğraflarından caminin son cemaat yerinin ön planda yer aldığı görüntünün gerisinde okulun güneybatı cephesinin bir kısmı görülmektedir. Dikdörtgen açıklıklı pencerelerin bir bölümün yer aldığı görselde cephenin geri kalanındaki pencere düzeni ise okulda öğretmenlik yapan Oktay Urgan'dan öğrenilmiştir.

Okulun tüm cepheleri göz önünde bulundurulduğunda, her cephenin kendi içerisinde bir düzeni bulunduğu görülür. Öyle ki cephe yüzeyinde yer alan derz izlerinin güneybatı cephede devam ettirilmemesi ve pencere açıklıklarının dikdörtgen şeklinde olması bunlardan bazılarıdır.
