# İSTANBUL MİMARİSİNDE DİKKAT ÇEKEN BİR GRUP ÇEŞME ÖRNEĞİ: MADENİ ÇEŞMELER

## A Group of Fountain Example Attracting Attention in Istanbul Architecture: Mineral Fountains

Hamza GÜNDÖĞDU<sup>1</sup>

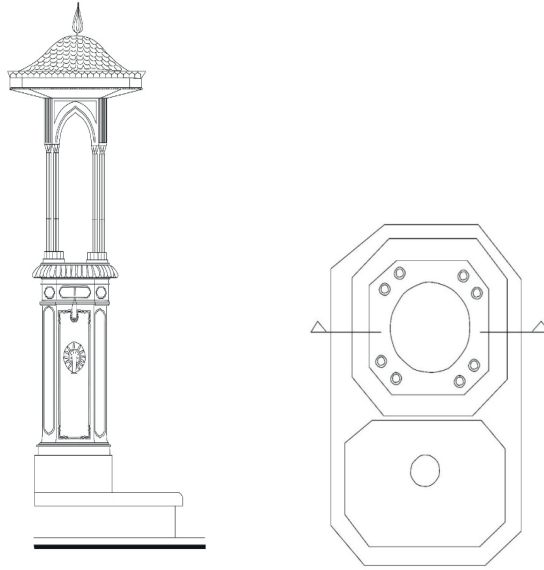
Çiz. 1-2: Çeşmenin genel görünümü ve planı.

Bu itibarla madeni çeşmelerin tamamı; kaide, su haznesi ve musluk kısımları ile üzerinde dört köşede ikişerden sekiz madeni sütunce ile desteklenen üst bölümden oluşmaktadır. Minber köşklerini hatırlatan üst kısım; içten düz tavanlı, dıştan da sekizgen kasnaklı kubbeyi andıran, ortası sivri alemle sonlanan tepelikten ibarettir. Köşeleri pahlanarak sekizgen form kazandırılmış kaide kısmının, 70x70 cm.'lik kare bir alana oturtulduğu dikkat çekmektedir (Çiz. 1-2). Kaide üzerine de 65 cm. yüksekliğe sahip su hazneleri yerleştirilmiştir. Haznelerin dört yanının, kabartma bitkisel motifler ile süslenerek çekici hale getirildiği dikkat çeker. Haznenin üstünde, dört köşede ikişerden sekiz madeni sütunce ile desteklenen ve küçük bir minber köşkünü andıran, dört yöne sivri kemerlerle açılarak

estetik kazandırılmış, 58-59 cm. yüksekliğindeki bölüm bulunmaktadır. Haznenin üst ortasında, sekiz madeni sütunce arasında, kenarlardan ortaya doğru hafifçe ovalleşen, kuşların da yararlanabileceği 7 cm. derinlikte birer çukur alan (suluk) yer almaktadır.

Haznenin dört köşesinde ikişer sütunce ile dört yöne bakan köşk kısmında; madeni sütuncelerin kaide ve başlıkları ile bunları üstten kavrayan derin sivri kemerler, klasik Türk mimarisinden esinlenmiş özellikleriyle dikkat çekerler. Ayrıca örtüyü andıran kapak kısmı da bu mimariyi tamamlayan mini unsurlardır. Çatının oturtulduğu köşeleri pahlı dört yan yüzeyde; bu çeşmelerin tarihleri, padişah tuğraları, besmele gibi unsurlar yer almakla birlikte, İSKİ'nin kuruluş tarihinden (1984) itibaren yapılmış olanlarda İSKİ ibaresi ile diğer bağışçıların (Türkiye Gazetesi, Vakıf suları vb.) isim ve amblemlerine yer verilmiştir. Madeni yüzeylerdeki yatay ve dikey boşluklarda da kabartma bitki motifleri, süs unsuru olarak kullanılmıştır.

Haznelerin dört yan yüzeyinde, bazen tek, bazen iki, bazen de dört olmak üzere musluklara yer verilmiştir. Ayrıca kaidelerin altında ve dört yanında, muslukların altına rastlayan kısımlarda, mermer ya da madenden yapılmış küçük havuzlar bulunmaktadır.

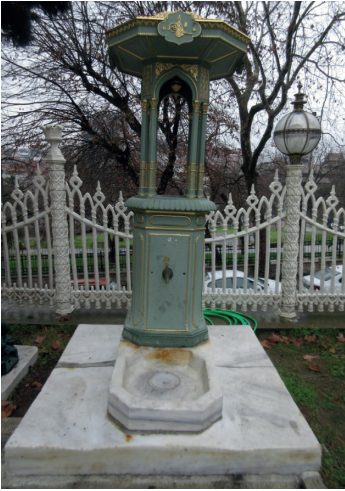
**Foto. 1:** Yıldız Hamidiye Camii

Ön cephede, beyaz mermerden yapılmış (son restorasyonda) kaide ve havuzun üstünde dökme demirden, köşeleri pahlı, sekizgen hazneye sahip çeşme, yeşil renge boyanmıştır (Foto. 1). Haznenin camiye bakan yönündeki tek musluk üzerinde, yerinden sökülmüş ikinci musluk olduğu anlaşılmaktadır. Günümüzde çeşmenin suyu akar vaziyettedir.

Taban, gövde, üst ve çatı kısımları ile yukarda verilen standart ölçülere sahip çeşmenin, Hamidiye sularından beslendiği anlaşılmaktadır (N. Kara Pilehvarian-N. Urfalıoğlu-L. Yazıcıoğlu 2000: 209).

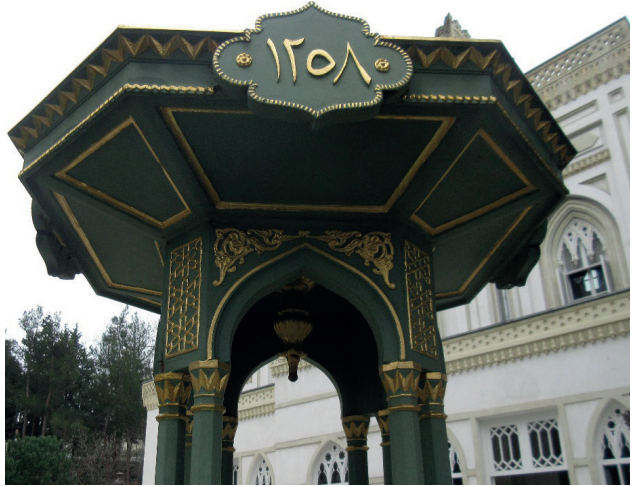
**Foto. 2:** Süsleme detayları.

Haznenin dört köşesinde ikişerden sekiz madeni sütuncenin kaidelerinde geometrik, başlıklarda mukarnas geçişlere yer verilmiş, bunların üzerleri de sarı madeni kaplamalarla zenginleştirilmiştir. Üstte, dört yöne açılan sivri kemer boşluklarında bitkisel, pah aralarında da geometrik madeni kabartmalar yer almaktadır (Foto. 2).

Basık bir kubbeyi hatırlatan üst örtünün, tavan ortasından aşağı doğru ters soğan biçiminde sarı madenden bir sarkıt, ortadaki 7 cm. derinlikteki suluğun merkezine odaklanmış süs unsurudur. Tavanın dışa bakan yüzeyleri yamuk şekilli çerçevelerle sınırlandırılmıştır (Foto. 2).

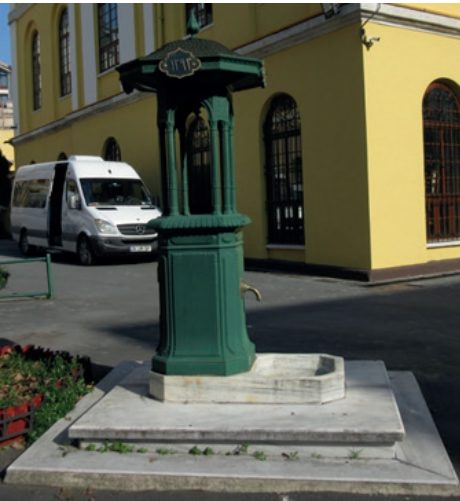
Foto. 7: Galatasaray Lisesi avlusundaki

Tarihi yapılardan biri olan Galatasaray Lisesi'nin avlusundaki bu çeşme, beyaz mermer kaide üzerinde haznesi, tek cephede yer alan musluğu, önündeki beyaz mermer havuzu ile dikkati çeker (N. Kara Pilehvarian-N. Urfalıoğlu-L. Yazıcıoğlu 2000: 209; D. Uğuryol 2020: 446). Çeşmenin suyu, günümüzde akmamaktadır (Foto. 7).

Standart ölçüler, Yıldız'daki örnekle aynıdır. Bu çeşmenin Taksim sularından beslendiği anlaşılmaktadır (K. Çeçen 1994: 545).

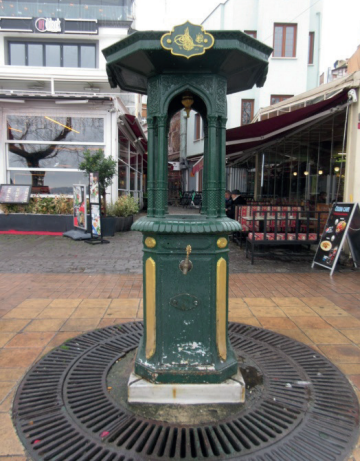
Foto. 13: Ortaköy Camii yanındaki

Yıldız Hamidiye Camii önündeki ve Galatasaray Lisesi avlusundaki II. Abdülhamid zamanında yaptırılan madeni çeşmelerin özellikleri, burada da tekrarlanmıştır. Bunun da standart ölçülerdeki hazne, üst kat ve örtüsü itibarıyla yukarıda tanıtılan iki çeşmeden farkı yoktur. Dökme demirden yapılmış bu çeşme de yeşil renge boyanmış olup haznenin pahlı dört köşesine, sarı madeni birer kaplama yapılmıştır. TTK Vakfı tarafından H.1392/1973’te onartılmış olduğu anlaşılan çeşmenin altına yerleştirilmiş beyaz mermer kaidenin dört bir yanı, dairesel delikli madeni çerçeve içine alınarak kıyıda olması itibarıyla suyun denize deşarjı sağlanmıştır (K. Çeçen 1994: 545).

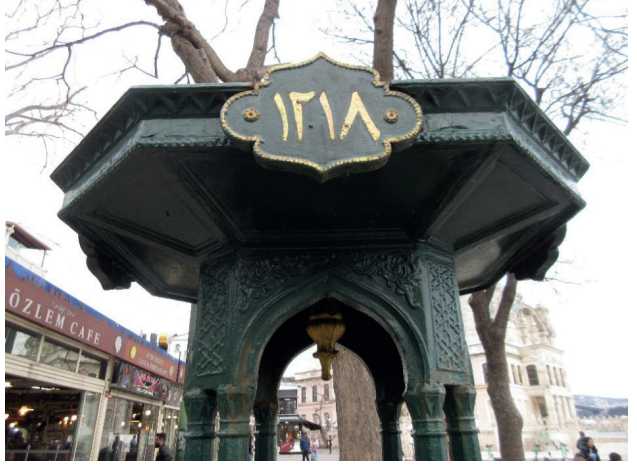
Foto. 14: Çeşmenin süsleme detayları.

Köşk kısmının dört bir yanında; musluk yönünde, Sultan II. Abdülhamid’e ait “tuğra” (Foto. 15), karşısında “H.1218/1803” (Foto. 16), sağda “H.1258/1842” (Foto. 17), solda “H.1292/1876” (Foto. 18) tarihlerine yer verilmiştir. 1842, II. Abdülhamid’in doğum yılı, 1876 tahta çıkış yılına işaret etmekle birlikte, “H.1218/1803” yılının ise neye işaret ettiği pek anlaşılamamıştır. Belki de bu tarih, çeşmenin onarımı sırasında yanlışlıkla yazılmış olup “H.1318/1900” yılına, yani çeşmenin yapım yılına işaret etmektedir. Bu çeşmenin tavan ortasındaki sarkıtı, yerinde durmaktadır (Foto. 14).

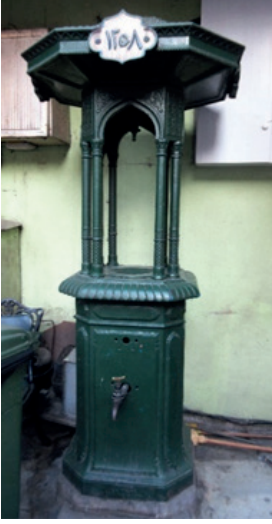
Foto. 19: Beyoğlu Firuz Ağa

İlkin H. 896/1491 yılında yaptırılan Beyoğlu Firuz Ağa Camii'nin kible yönünde yer alan bu çeşme de yukarıda işaret ettiğimiz üç çeşmenin benzeridir (İ. A. Yüksel 1994: 321; H. Ayvansarayı: 69; T. Öz 1965: 24; D. Uğuryol 2020: 442). Yeşile boyanmış olan çeşme; kaide, hazne, üst kat ve örtü bakımından, diğerleri ile aynı standartlara sahiptir. Kare şekilli mermer kaide üzerine oturtulmuş olan haznenin altında, sonradan yapılmış küçük havuz bulunmakta, havuza bakan yönde ortada suyu akmayan bir musluk yer almaktadır (Foto. 19). Yüzeyler, kemerler, kemerleri taşıyan sekiz madeni sütunce, kaide ve başlık itibarıyla orijinal durumdadır. Tavandaki sarkıt, kuşların su içmesine yarayan yuvarlak suluk ve sekiz kenarlı üst örtü, süs amacıyla yapılmış unsurlardır (Foto. 20).

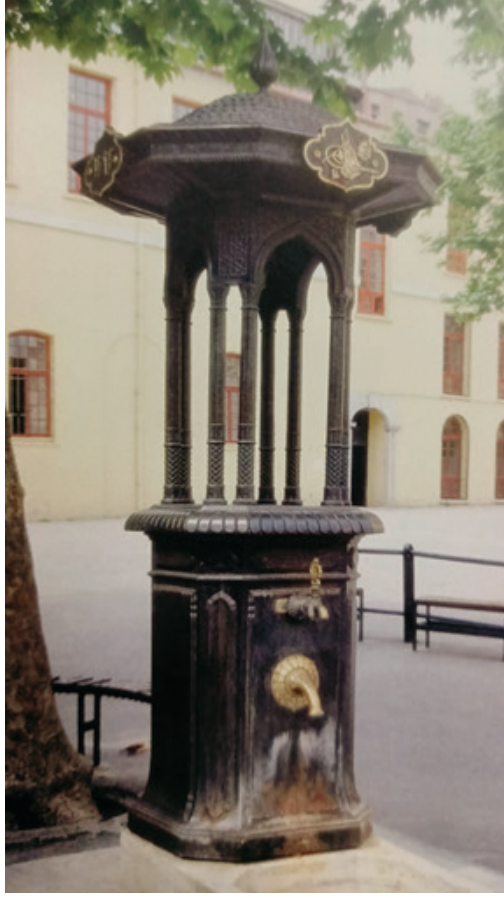
**Foto. 24:** Harbiye Askeri Müze bahçesindeki madeni çeşme.

Kazım Çeçen tarafından Müze bahçesinde fotoğrafı çekilen çeşmenin özellikleri, üzerindeki tarihler; yine II. Abdülhamid'in doğum yılı "H.1258/1842", tahta çıkış yılı "H.1293/1876" ve çeşmenin yapım yılını "H.1318/1900" vermektedir (K. Çeçen 1994: 545; D. Uğuryol 2020: 442). Dolayısı ile bu çeşmelere 1902 yılında, tüm tesisler tamamlanınca sular akıtılabilmektedir (K. Çeçen 1994: 545). Müze bahçesindeki çeşme fotoğrafı da Kazım Çeçen'den alınmıştır (Foto.24). Ortadan kaldırılmış olan çeşmenin ayrıntıları, ancak fotoğraftan anlaşılabilir. Görüldüğü kadarıyla bu çeşmenin de önceki tanıtılanlardan farkı yoktur.

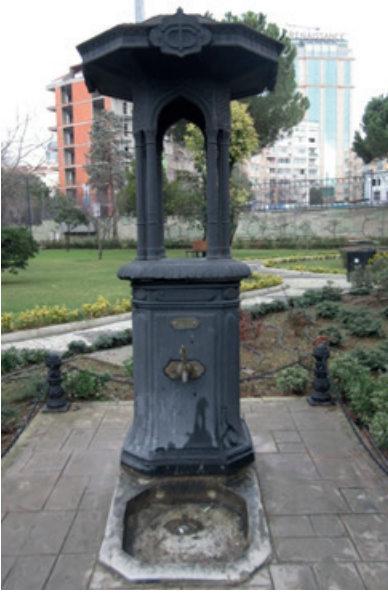
**Foto. 25:** Darphane bahçesindeki

Beşiktaş'ta, Barbaros Caddesi'nin yukarı kısmında, Darphane'nin avlu girişinde, sağda yer alan çeşmedir (Foto. 25). Hamidiye kaynağına bağlı, suyu akar vaziyetteki bu madeni çeşme, gri renge boyanmıştır (K. Çeçen 1994: 545, D. Uğuryol 2020: 442).

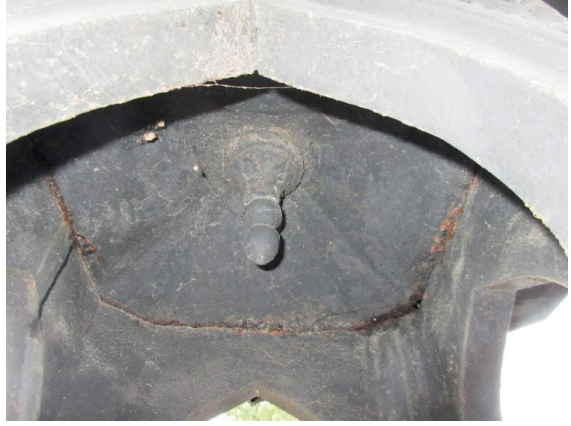
**Foto. 26:** Süsleme detayları.

Önündeki altı kenarlı mermer su havuzunun geri kalan kısmı, çeşmenin kaidesini oluşturmaktadır. Köşeleri pahlanmış sekizgen gövdeli haznenin üstünde, dört köşeden çıkan sekiz demir sütunce, kaide ve başlık bakımından Yıldız Hamidiye Camii önündeki çeşme ile tıpatıp benzer. Ancak bu çeşmenin musluk yönündeki çatısı üzerindeki amblemde "T.C." ifadesi yer almaktadır (Foto. 27). Musluğun solundaki levhaya bir "zeytin dalı kabartması" işlenmiş (Foto. 28), sağda "1949" tarihi bulunmakta (Foto. 29), musluğun karşısına da "BSİ" (Belediye Su İşleri) levhası (Foto. 30) yerleştirilmiştir ki bu değişiklikler, onarımlara ait olmalıdır. Çeşmenin üstünde tepelik, tavanda da bir sarkıt yer almaktadır (Foto. 26).

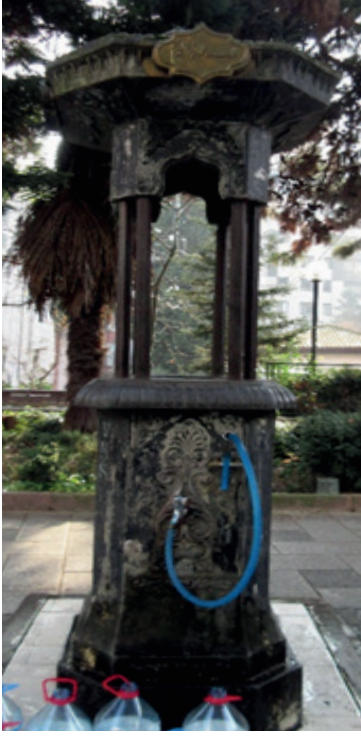
Kadıköy, Kozyatağı, Şakacı sokakta, 1997 yılında yaptırılmış olan Mehmed Çavuş Camii'nin yan tarafında yer alan, madeni gri renge boyanmış çeşmedir (Foto. 31). Kayışdağı sularından beslenen çeşme, akar vaziyettedir. Çevresi fayanslarla düzenlenmiş bir zemine oturtulan ve sekizgen kasnak üzerinde yükselen bu çeşme, köşeleri pahlı, sekiz kenarlı haznesiyle dikkat çeker.

**Foto. 31:** Kozyatağı Mehmet Çavuş Camii

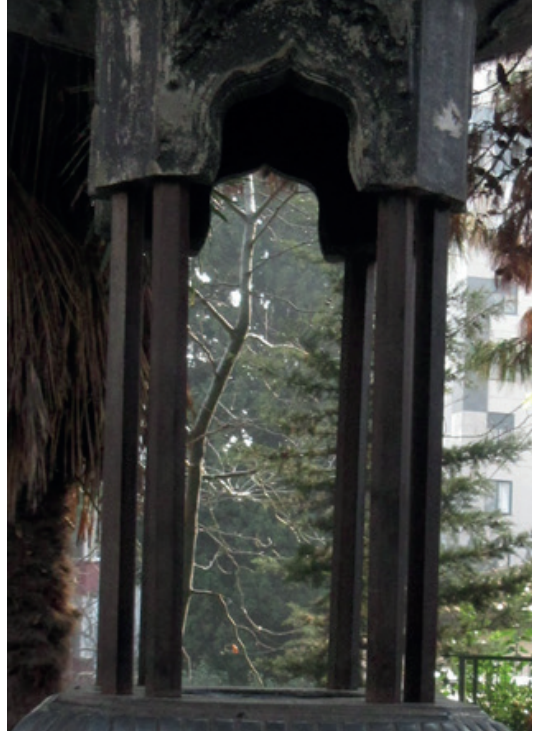
Tek yönde musluğu bulunan çeşmenin karşısındaki musluğa ait, sadece açıklık vardır. Haznenin ortasındaki tek musluk üzerinde, hazne çerçevesi ile ortada kuş suluğu bulunmaktadır. Haznenin dört köşesinden yükselen ikişerden sekiz madeni sütuncenin, kaide ve başlığı yoktur (Foto. 32). Ortası hayli sivriltilmiş, kenar boşlukları bitkisel kabartmalı dört kemerle köşkün üst kısmı, yüzeyden ileri taşırılmış sekiz kenarlı bir örtüyle kapatılmıştır. Şemsiyeyi andıran üst örtünün tavanı düz, üzeri basık sekizgen piramidi andırmaktadır. Sekiz kenarın uzun yüzeylerinde musluk ekseninde “besmele” (Foto. 33), bunun karşısında “Vakıf-

**Foto. 32:** Çeşmenin sütunce detayları.

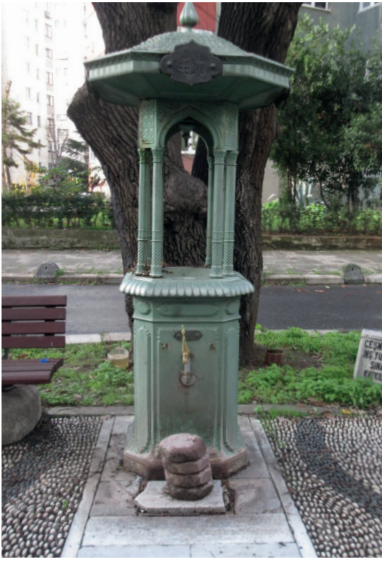
**Foto. 37:** Erenköy Tüccarbaşı (Böcekli) Camii

Dökme demirden imal edilmiş, diğerleri ile aynı boyut ve ölçülere sahip çeşmenin, sekizgen gövdeli haznesinin üzerinde, yine bir suluğa yer verilmiştir. Tavandaki sarkıt ile köşk kısmının üstünde dilimli, sivri soğanı andıran tepelik yerinde durmaktadır (Foto. 38). Köşk kısmındaki sekiz sütuncenin kaidesi geometrik süslemeye sahip, başlıklar ise mukarnaslıdır.

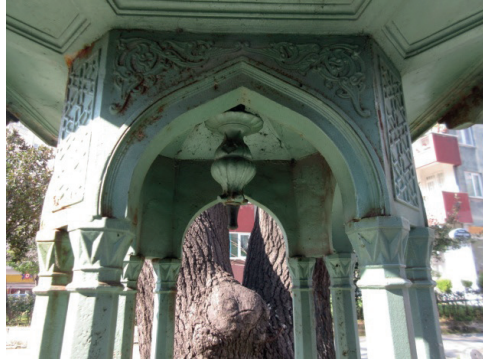
**Foto. 38:** Çeşmeden detay.

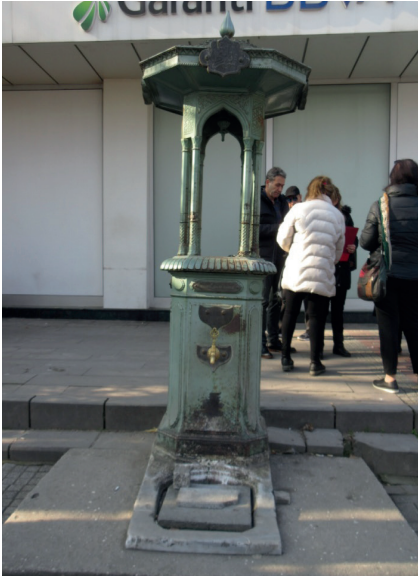
Erenköy tramvay istasyonuna dikey uzanan cadde üzerinde, H.1317/1899 yılında yaptırılan Tütüncü Mehmed Efendi Camii'nin, 150 m. kadar kuzeyinde yer almaktadır (Foto. 43). Çevrede daha çok “Şehremaneti” adıyla bilinen çeşme, ne yazık ki su rantçıları tarafından son bir yıl içinde hizmet dışı bırakılmıştır (D. Uğuryol 2020: 448, Şekil 22).

**Foto. 43:** Erenköy Tütüncü Mehmet Efendi Camii

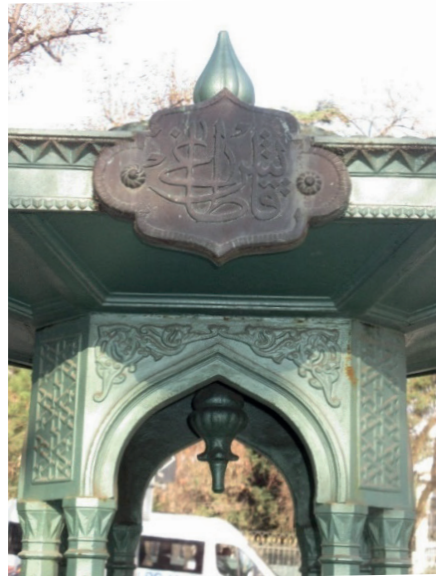
**Foto. 44:** Çeşmeden detay.

1926 yılında imal edilmiş ve yeşile boyanmış olan çeşmenin üst kısmında da bu tarih belirtilmiştir. Sekiz kenarlı üst örtünün yüzeylerindeki dökme demir levhalardan birinde, (musluk ekseninde) “Şehremaneti” (Foto. 45), alternatif yönünde “Sene 1296, Numero 2” (Foto. 46), “Suyu” (Foto. 47), solda da “Kayışdağı” (Foto. 48) ibarelerine yer verilmiştir (Foto. 46-49). Ayrıca musluğun hemen üstünde “İstanbul Sular İdaresi” etiketi bulunmaktadır. Tavan kısmının ortasında sarkıt, üstte de dilimli soğanı andıran tepelik, süs unsurları olarak yerinde durmaktadır (Foto. 44).

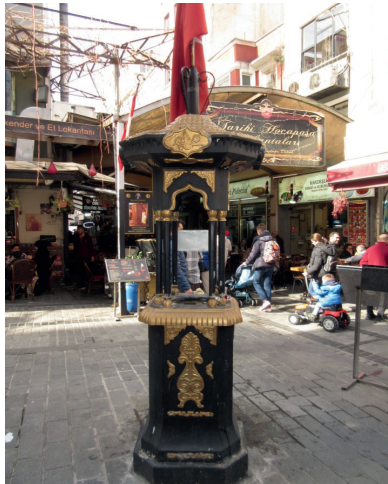
**Foto. 49:** Sirkeci’de Hoca Paşa Camii önündeki madeni çeşme.

Ölçü, boyut ve özellikleri, daha önce tanıtılanlarla birebir aynı olan siyah madeni renkteki çeşme, dökme demirden imal edilmiştir. Haznenin sadece bir yönünde musluk bulunmaktadır. Üstteki köşk kısmında; sütunce, kaide, kemer çerçevesi ve başlıklar, sarı demirden kabartmalarla süslenmiştir (Foto. 49).

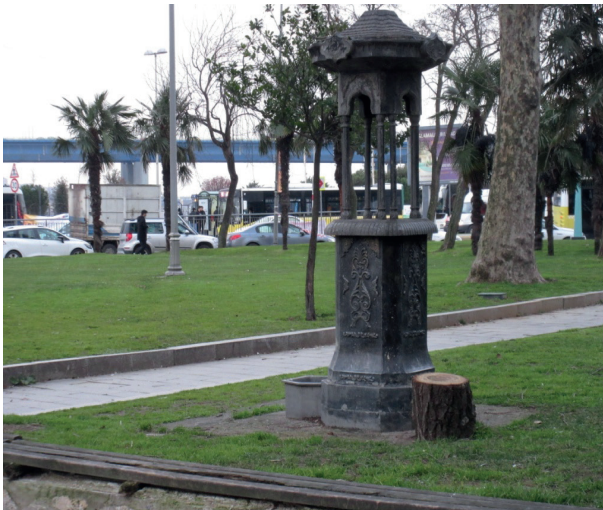
Foto. 54: Eyüp Sultan Parkındaki madeni çeşme.

Özellikleri yönünden bu çeşme de daha önce tanıtılan örneklerin aynısıdır (Foto. 54). Tek yönde musluk ve önünde altıgen şekilli madeni havuz bulunan çeşme, siyah madeni renktedir. Hazne kısmının yan yüzeyleri, sütunce, kaide ve başlıkları, temsili köşk kemerleri üzerindeki süslemeler, daha bakımsız ve kısmen de bozulmuştur. Üst örtü ve tavanı temsil eden kısmın dört yüzünde; birisi II. Abdülhamid’e ait “tuğra” (Foto. 55), diğeri 2004 yılında buraya yerleştirilmiş “Eyüp Belediyesi” yazılı amblem (Foto. 56), musluk yönünde tam okunamayan “Eyüp Belediye Başkanı Ahmet Genç’in hayratıdır-2004” şeklinde onarımı ifade eden yazı (Foto. 57), dördüncüsünde de yine 2004 yılında “Eyüp Belediyesi’ne ait madalyon şeklindeki amblem” (Foto. 58) bulunmaktadır. Bu işaretlerle çeşmenin, II. Abdülhamid döneminde yapıldığına atıfta bulunulmuştur.

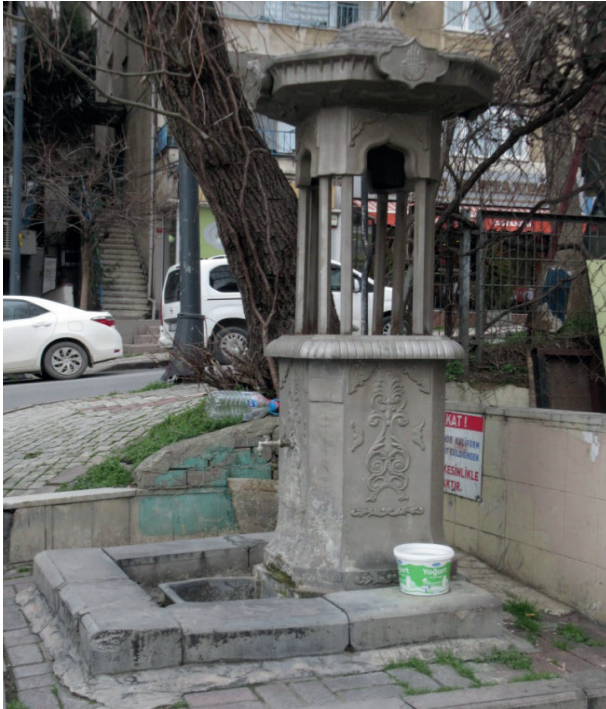
Foto. 59: Üsküdar Güzeltepe’de madeni çeşme.

Üsküdar’ın Güzeltepe Mahallesi’nde, Namazgâh Caddesi ile Sivaslılar sokağının kesiştiği köşede yer almaktadır (Foto. 59). Tüm boyut ve özellikleri ile daha önce tanıtılan çeşmelerin aynısı olup üzeri gri renge boyanmıştır. Süslemelerinde de hiçbir değişiklik yoktur. Yamaçta yer alan çeşmenin haznesinde, suyu akar vaziyette tek musluk görülmektedir. Köşk kısmının üstündeki sekiz kenarlı örtünün musluk yönünde “besmele” (Foto. 60), sağında İstanbul Büyükşehir Belediyesi “amblemi” (Foto. 61), solda “İSKİ” yazısı (Foto. 62), dördüncü yüzde de “Vakıfbank” ibaresine yer verilmiştir (Foto. 63). Çeşmenin sekiz sütuncesi, kaide ve başlık itibarıyla sade ve süssüz bırakılmıştır (Foto. 64). Tek yöndeki musluğun önünde altıgen formda madeni havuz vardır (Foto. 65). Kayışdağı sularından beslendiği bilinen çeşmenin, Vakıfbank’ın katkılarıyla buraya konduğu anlaşılmaktadır.

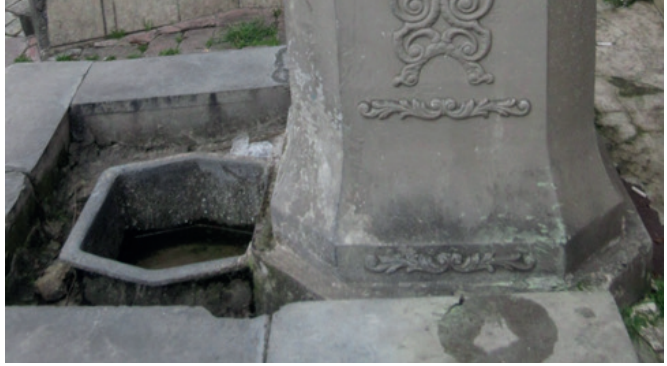
Foto. 65: Çeşmenin kaide, hazne detayları.

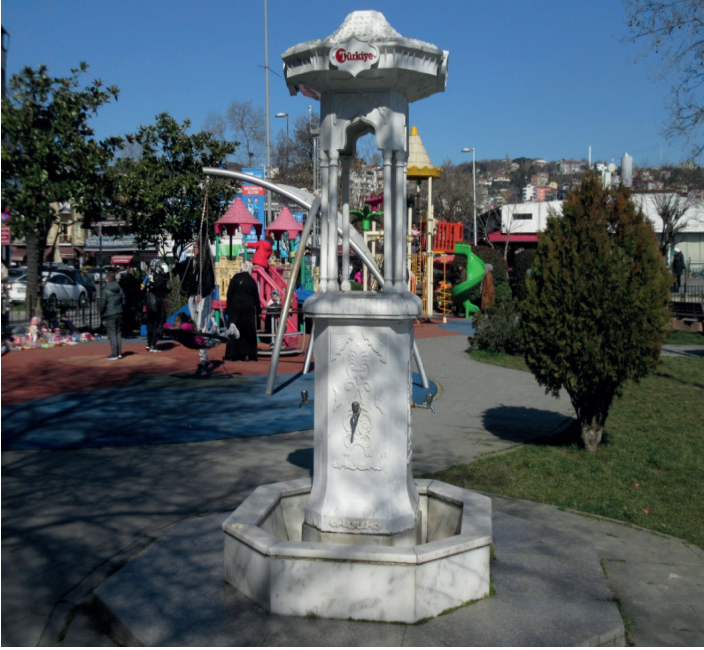
Sarıyer İskelesi'nin yanında, çocuk parkı içerisinde yer alan bu çeşmenin tüm özellikleri, daha öncekilerle benzeşir. Sadece üzeri beyaza boyanmış olup altında, sekiz kenarlı, beyaz mermere oturtulmuş kaidenin etrafındaki havuz, daha geniş tutulmuş ve çevresi de sekizgen mermer bir havuzla sınırlandırılmıştır (Foto. 66). Haznenin dört yanında, akar vaziyette musluklar bulunmaktadır (D. Uğuryol 2020: 446).

**Foto. 66:** Sarıyer Limanındaki madeni çeşme.

Haznenin üstündeki köşkün üst örtüsünün dört yanında, beyaz zemin üzerinde, kırmızı yazıyla "Türkiye" ifadesine yer verilmiştir. Çeşmenin, Türkiye Gazetesi tarafından, yakın tarihlerde (1990'larda) buraya yerleştirildiği anlaşılmaktadır. Cephelerdeki bitkisel kabartmalar diğer örneklerin aynısıdır, sekiz madeni sütuncenin kaideleri bitkisel motifler içermektedir.

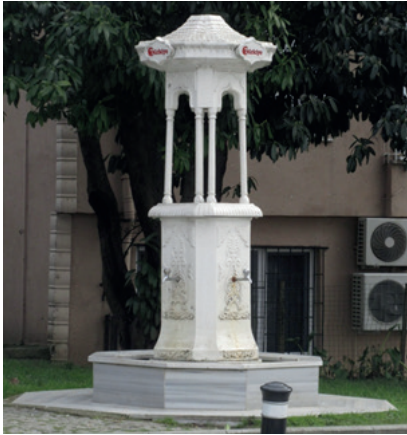
**Foto. 67:** Çengelköy Meydanındaki madeni çeşme.

Çengelköy meydanında, otobüs durağı yanındaki bu çeşme de önceki tanıtılanlar gibi aynı boyut ve özelliklere sahiptir (Foto. 67). Sarıyer limanındaki gibi beyaza boyanmış, sekiz kenarlı üst örtünün dört yanında da kırmızı yazı ile “Türkiye” ifadesi yer almaktadır (Foto. 68). Sekiz madeni sütuncenin kaide ve başlıkları, bitkisel forma sahiptir. Haznenin dört yanındaki musluklardan sular akar vaziyettedir. Beyaz mermer kaide üzerinde, sekiz kenarlı, beyaz mermer havuza yer verilmiştir.

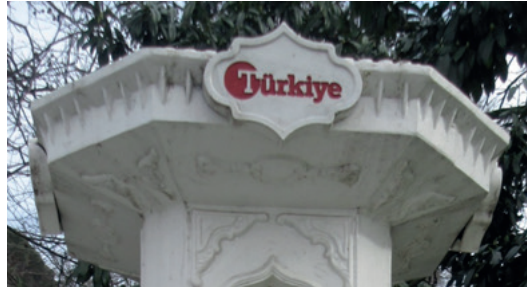
**Foto. 68:** “Türkiye” ibaresi.

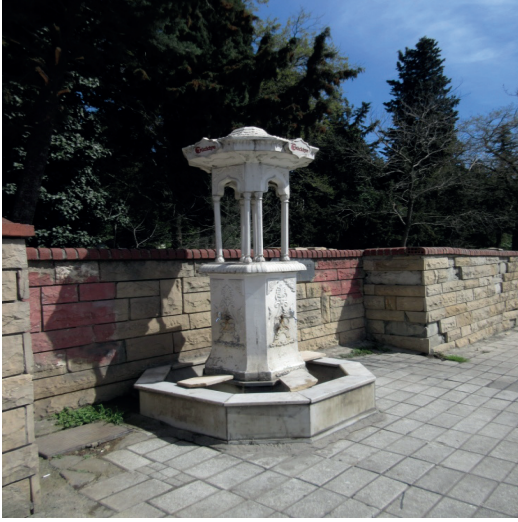
**Foto. 69:** Çamlıca Mezarlığı duvarındaki madeni çeşme.

Üsküdar, Ferah Mahallesinde, Şile otoyolu üzerindeki mezarlığın duvarına bitişik çeşmedir (Foto. 69). Beyaz renge boyalı bu çeşme de Sarıyer, Çengelköy çeşmeleri gibi köşk kısmının dört yanında, kırmızı yazı ile “Türkiye” gazetesi ibaresine yer verilmiş olup yakın tarihlere ait bir çeşmedir (Foto. 70). Yanındaki madeni levhada, “Sema Çiğdem Akıcı hayratı” yazmaktadır. Suyu akar vaziyetteki çeşmenin, üç yanındaki musluklar faal durumda, mezarlık duvarı yönündeki dördüncü musluk ise iptal edilmiştir. Mermer kaidenin etrafını, sekizgen bir mermer havuz sınırlamaktadır. Köşkün tavan ve tepelik kısmında süsleme yoktur. Sarıyer ve Güzeltepe’deki ile birlikte bu çeşmenin de 1990’lı yıllarda imal edildiği anlaşılmaktadır.

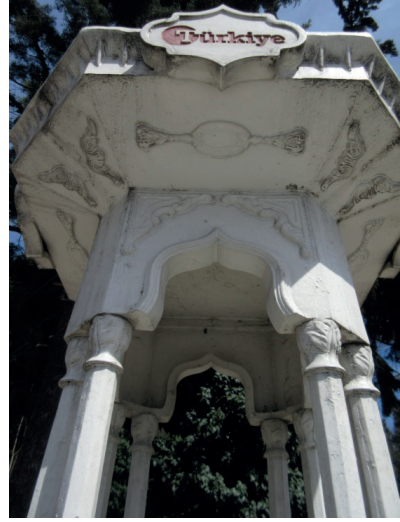
**Foto. 70:** Çeşmeden detay.

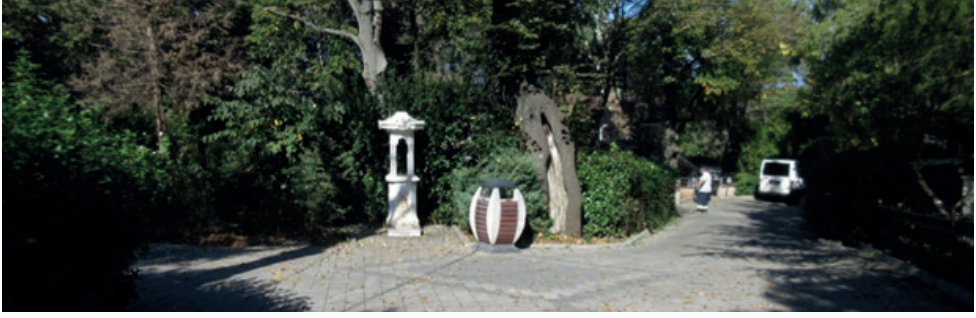
2000’li yılların başında, buradaki tekke ve mescid yenilenerek çevre düzenlemesi yapılmış, ayrıca bir de nereden getirildiği anlaşılamayan madeni çeşme konulmuştur (Foto. 71). Mescidin kuzeydoğusunda, hafif eğimli alana konulandırılmış, beyaz boyalı çeşme, ölçü ve özellikleri bakımından diğer çeşmelerin aynısıdır. Bu benzerlik Sarıyer, Çengelköy meydanları ile Çamlıca Mezarlığı kenarındaki çeşmelerle tıpatıp benzeşmekte, ancak buraya konuluş tarihi bilinmemektedir.

**Foto. 71:** Çeşmenin genel görünümü.

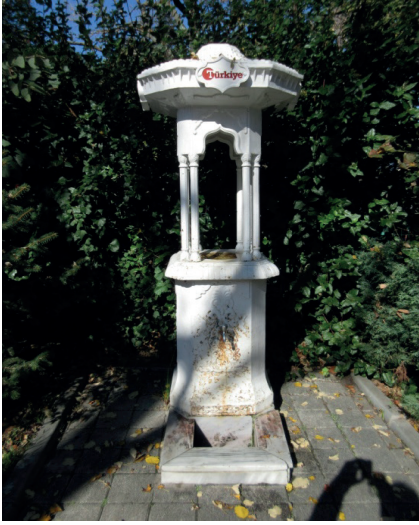
**Foto. 72:** Yuşa Tepesindeki madeni çeşme.

Haznenin, tek yönde musluğu, altta beyaz mermerden kaidesi ile önünde kare tabanlı havuzu bulunmaktadır (Foto. 72). Ayrıca son dört örnekte olduğu gibi bu çeşmenin de sekizgen şekilli üst örtüsünün dört yönünde “Türkiye” ibaresi yer almaktadır (Foto. 73). Muhtemelen son onarımda çeşme, Türkiye Gazetesi tarafından buraya konmuştur. Ancak manevi bakımdan kutsal sayılan Hz. Yuşa’ya ait olduğu kabul edilen mezar çevresinde, son yıllarda yapılan düzenleme ile farklı özelliklerde 5 adet su tesisi (çeşme, şadırvan, kuyu, sebil) bulunması nedeniyle madeni çeşmenin suyu kesilmiştir. Köşk kısmındaki sekiz madeni sütun ve başlıklar bitkisel formdadır.

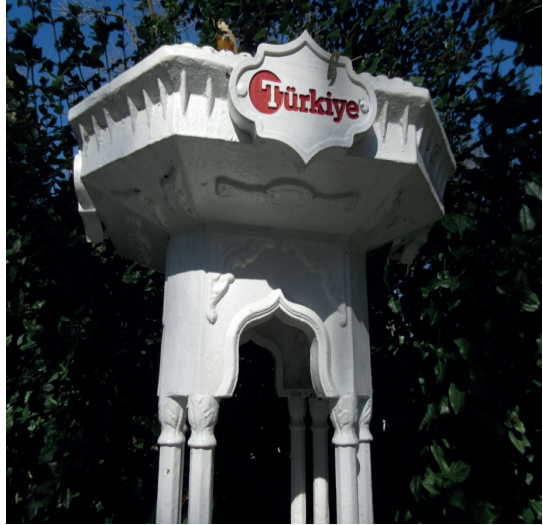
**Foto. 73:** “Türkiye” ibaresi.

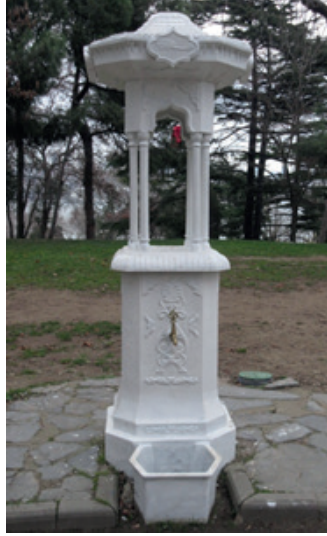
Topkapı Sarayı kuzeydoğusunda, Roma döneminden kalma Gotlar Sütunu'nun da içinde bulunduğu parkta yer alan çeşme, beyaza boyanmış olup suyu akmamaktadır. Ölçü ve özellikleri bakımından gözden geçirdiğimiz diğer örneklerle tıpatıp benzeşen çeşmenin haznesinde musluk, musluğun altında altı kenarlı küçük madeni havuz bulunmaktadır (Foto. 74). Sekiz kenarlı üst örtünün musluk yönündeki "besmele" (Foto. 75), sağ ve solda İstanbul Büyükşehir Belediyesi'ne ait "arma" (Foto. 76), musluğun karşısındakinde II. Abdülhamid'e ait "tuğra" yer almaktadır (Foto. 77). Çeşmenin hazne yüzeyleri, sütunceler, kaide, başlık, kemerler ve üst örtü tavanı ile amblem ve yazılar, sarı madeni renge boyanmıştır. Sekiz sütuncenin kaide ve başlıkları, bitkisel formdadır. Sarayburnu ve Gülhane Parkı'nda bulunan üç madeni çeşme de buraya Gülhane Parkı'nın 2004 yılındaki düzenlemesi sırasında getirilip konuşlandırılmışlardır.

**Foto. 74:** Topkapı Sarayı Sarayburnu girişindeki madeni çeşme.

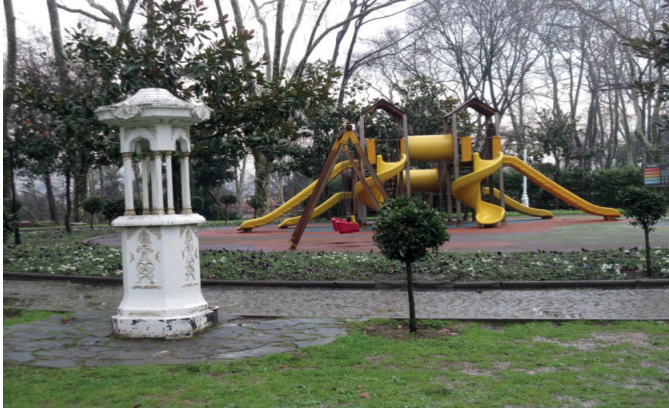
**Foto. 78:** Topkapı Sarayı batısında Gülhane Parkındaki madeni çeşme-2.

Gülhane Parkı'nın içinde, Sarayın batısındaki çocuk parkında bulunan bu madeni çeşme de beyaz renge boyanmış olup suları akar vaziyettedir (Foto. 78).

Standart ölçü ve özelliklere sahip bu çeşmenin de sekizgen formdaki örtü kısmının dört kenarından musluk yönündekinde “besmele” (Foto. 79), bunun karşısında II. Abdülhamid’e ait “tuğra” (Foto. 80), sağ ve solda da İstanbul Büyükşehir Belediyesi’ne ait “amblem” yer almaktadır (Foto. 81).

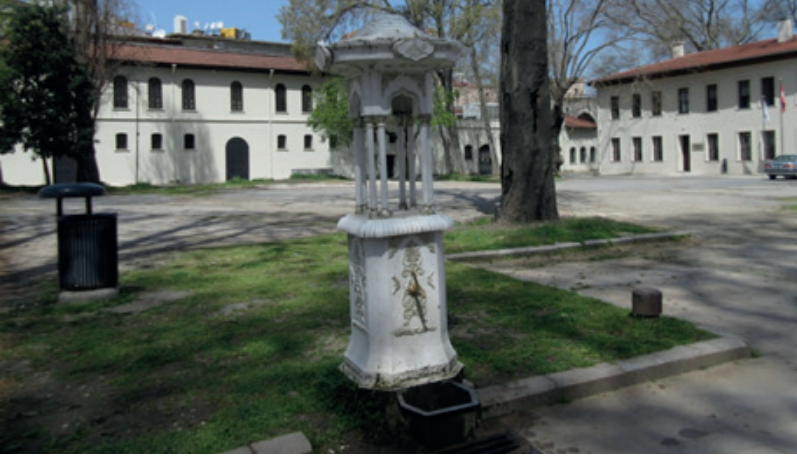
Gülhane Parkı'nın Sirkeci çıkış kapısı yakınında, İslam Bilim ve Teknoloji Tarihi Müzesi'nin önündeki meydana yer alan bu çeşme de standart ölçü ve bezemeler açısından diğerlerinin aynısıdır (Foto. 82). Alttan siyah madeni kaide üzerinde yükselen hazne ile üst kısımlar beyaza boyanmış olup çeşmenin suyu halen akar vaziyettedir. Haznenin orta kısmında tek yönde musluk, altta da 6 kenarlı, siyah madenden yapılmış havuz bulunmaktadır. Yüzeydeki bitki motifleri, sütuncelerin kaide, başlık ve üstteki kemer boşluklarındaki süslemeler, sarı madenden kabartma halinde olup diğer örneklerin bir tekrarıdır.

**Foto. 82:** Gülhane Parkındaki madeni çeşme-3.

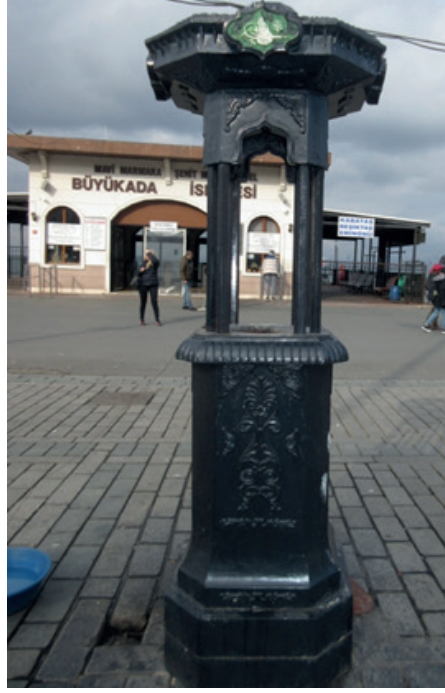
Büyükkada Vapur İskelesi'nin batısındaki parkın ortasında yer alan çeşmedir (Foto. 86). Çeşmenin suyu akar vaziyette olup sahildeki insanların su ihtiyacını karşılamaktadır.

Büyükkada'daki bu çeşme, siyah madeni renkte olup altında yüksek madeni kaide ile önünde musluk yer almakta, haznenin alt kısmında da altı kenarlı, küçük madeni havuz bulunmaktadır. Köşk kısmının sütun ve kaide başlıkları-

**Foto. 86:** Büyükada İskele Meydanındaki madeni çeşme.

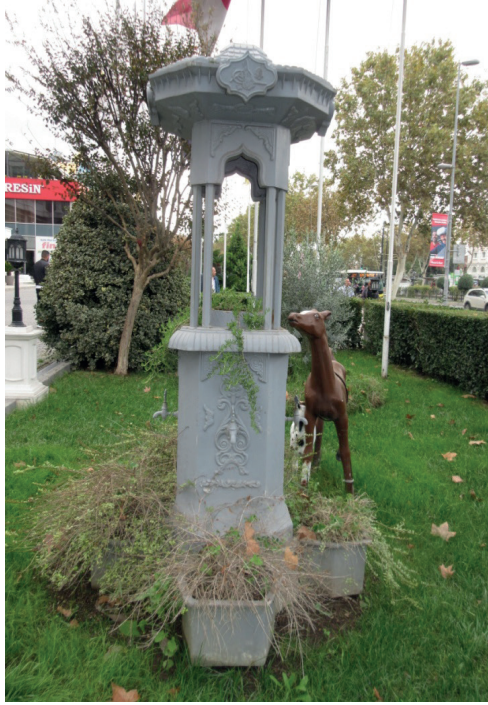
Fatih’te, Turgut Özal (Millet) Caddesi’nin Topkapı yakınındaki turistik Eresin Oteli ana girişinin önünde yer alan çeşmedir. Gri renkteki çeşmenin haznesinin dört yönünde de birer musluk bulunmaktadır. Ancak bu muslukların hiçbirinden su akmamaktadır (Foto. 91). Daha önce tanıtılan çeşmelerden Çamlıca Mezarlığı duvarındaki, Sarıyer ve Çengelköy meydanlarındaki çeşmelerle birlikte, bu

**Foto. 91:** Topkapı Eresin Hotel önündeki madeni çeşme.

çeşmenin de dört yönde musluğu vardır. Ancak, bu sayılan örneklerden Çamlıca'dakinin üç musluğundan, Sarıyer ve Çengelköy'deki çeşmelerin de dört musluğundan sular akmaktadır. Hâlbuki Otelin önündeki çeşmenin dört yanında da musluk olduğu halde, hiçbirinden su akmamaktadır. Ayrıca, Büyüka'daki çeşmede olduğu gibi bu çeşmenin köşk kısmındaki sekiz madeni sütuncenin hiç birisinde, kaide ve başlık bulunmamaktadır. Bu durum, çeşmelerin eskileri örnek olarak 1990'lı yıllarda (İSKİ ve İBB amblemleri) imal edilmiş olabileceklerini düşündürmektedir. Zira ilgililerden edindiğimiz bilgilere göre Otel, 1990'lı yıllarda inşa edilmiş, ancak nereden getirildiği bilinmeyen çeşme de o tarihlerde buraya konuşlandırılmış, turistik bir eşya mahiyetindedir. Haznenin dört yönünde yer alan muslukların altında, altıgen şekilli madeni havuzlara yer verilmiştir. Köşkün üst örtüsünün iki yanında "besmele" (Foto. 92), diğer iki yanında da II. Abdülhamid'e ait "tuğra" (Foto. 93) bulunmaktadır.

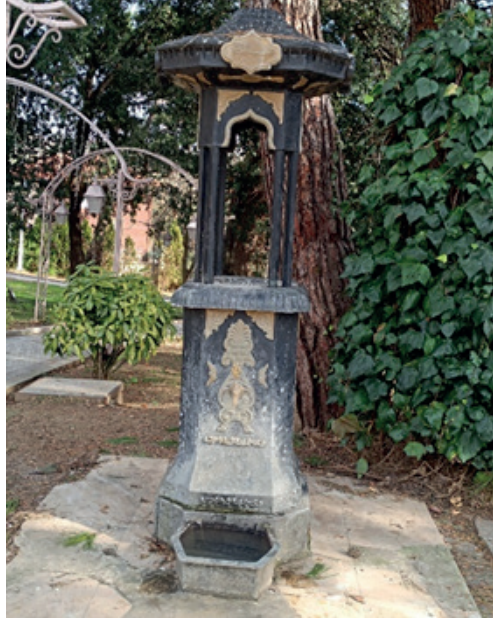
Yıldız'da Çadır Köşkü yanındaki, fıskiye havuzunun yanında yer alan bu çeşme de standart ölçü ve bezemeler açısından diğerlerinin aynısıdır (Foto. 94). Tek yönde musluk ve önünde altıgen şekilli madeni havuz bulunan çeşme, siyah madeni renkte olup dökme demirden imal edilmiştir. Üstteki köşk kısmında; sütun, kaide, kemer çerçevesi ve başlıklar, sarı demirden kabartmalarla süslenmiştir. Ayrıca, Büyükdada'da ve Eresin Hotel'in önündeki çeşmede olduğu gibi bu çeşmenin köşk kısmındaki sekiz madeni sütuncenin hiç birisinde, kaide ve başlık bulunmamaktadır.

**Foto. 94:** Çadır Köşkü (Yıldız) Yanındaki Madeni Çeşme.
