## 1855 DEPREMİ SONRASINDA BURSA EMİR SULTAN CAMİİ ve TÜRBESİ'NİN ONARIMI

### Repair of Bursa Emir Sultan Mosque and Tomb after the 1855 Earthquake

Eser ÇALIKUŞU<sup>1</sup>

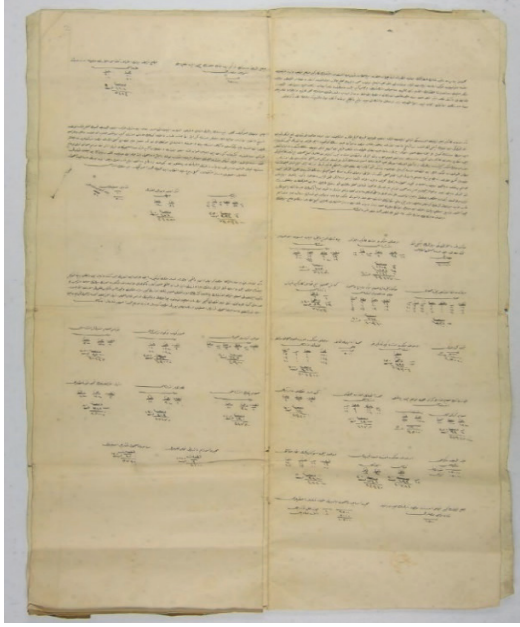
**Belge 2:** Depremde harab olan Bursa'daki Emir Sultan Camii ve Türbesi'nin tamiri için tanzim olunan keşf-i evvel defteri. (Kaynak: B.O.A., EV.d... / 32540, H. 1.03.1274 / M. 20 Ekim 1857)

Devlet Arşivleri Başkanlığı Osmanlı Arşivi'nde, 1855 depreminde zarar gören Emir Sultan Camii ve Türbesi'nin onarımı için hazırlanan keşf-i evvel defteri yer almaktadır. Defterin tam ismi "Depremde harab olan Bursa'daki Emir Sultan Camii ve Türbesi'nin tamiri için tanzim olunan keşf-i evvel defte-

1855’te meydana gelen büyük Bursa depreminde Emir Sultan Camii ve Türbesi de büyük ölçüde zarar görmüştür. Yapıların onarımı için, erkân-ı harbiye ve mühendishâne-i hümayûn zâbitânı ve yapıların keşfine memûr ebniye-i hâssa hulefâsından Hacı Akif Efendi bendeleri ve Mısırlı Yani (Yorgi) Kalfa ile diğer bilirkişiler (uzmanlar) ile birlikte cami ve türbenin keşiflerini detaylı olarak gerçekleştirmişlerdir. Yapıların zarar görmüş yerlerini ve onarım masraflarını detaylı bir biçimde listelemişlerdir (BOA., EV.d... / 32540, 1).

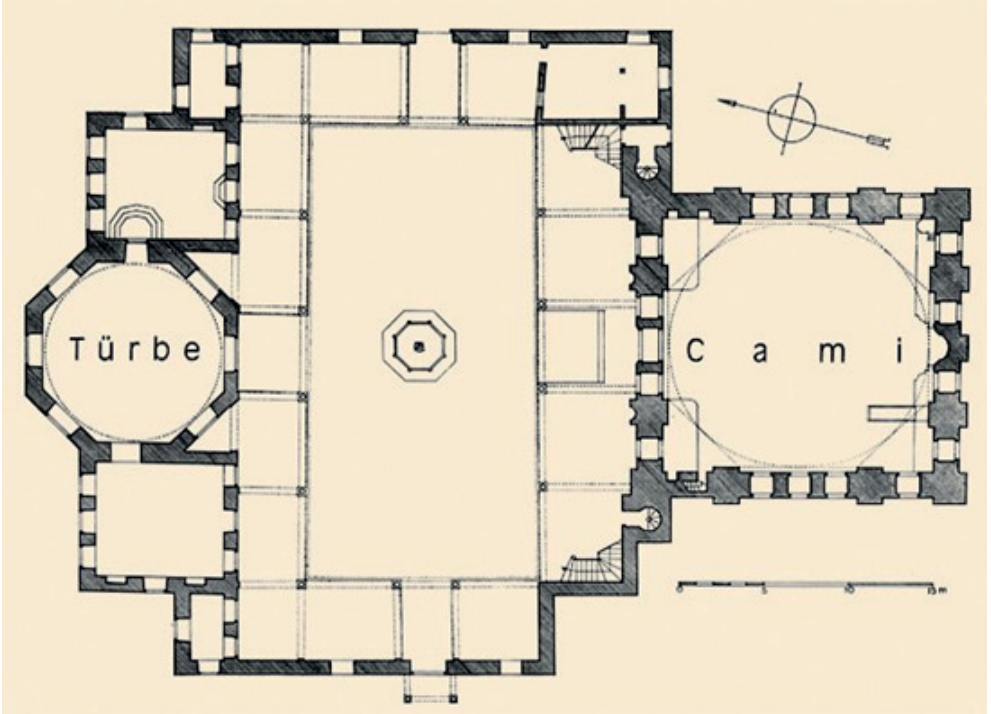
**Plan 1:** Emîr Sultan Camii ve Türbesi'nin planı (Kaynak: M. Baha Tanman, "Emîr Sultan Külliyesi", TDV İslâm Ansiklopedisi, <https://islamansiklopedisi.org.tr/emir-sultan-kulliyesi> (Erişim Tarihi:14.03.2024).

Güneydeki cami ile kuzeydeki türbenin konumları, 1855 depreminden sonraki onarımlarda da aynı kalmıştır. Caminin ilk planı ile ilgili araştırmacıların değişik görüşleri vardır. M. Şemseddin Ulusoy ve Kâmil Kepecioğlu caminin eskiden altı kubbeli olup, güney duvarı önünde eski caminin temellerini gördüklerini belirtmişlerdir (M.S. Erhan 2016: 154). Albert Gabriel, caminin eski halinin Fatih döneminde Ulucami'ye benzer bir şekilde altı kubbeli olarak büyütülmüş olabileceğini söylemektedir (A. Gabriel: 134). Ekrem Hak-

Avlusu enine gelişen dikdörtgen bir plandadır. Güney yönünde cami, kuzeyde türbe ve türbenin yanında oda şeklinde mekânlar, doğu ve batıda yuvarlak kemerli avlu giriş kapıları bulunmaktadır. Avludaki revaklar bağdâdî sıvalı aynalı tonozlarla örtülü olup, tüm avluyu beyaz mermerden sütunlar üzerine yine bağdâdî sıva ile yapılan ahşap kaş kemerler çevreler. Cami giriş cephesindeki ve türbe penceresinin önündeki kaş kemerler diğer revak kemerlerine göre daha yüksektir. Böylece revakın görünümü hareketlendirilmiş ve yapıların ana giriş eksenleri belirtilmiştir. Caminin giriş kapısının üzerinde Barok etkili ahşap bir mahfil yer alır. Asıl ibadet meka-

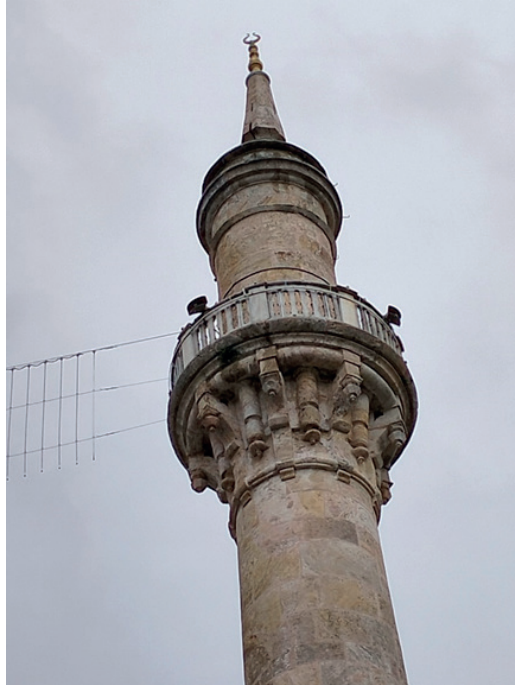
**Fotoğraf 5:** Emir Sultan Camii'nin minaresi (Eser Çalıkluşu, 2023)

Asıl ibadet mekanının kuzeybatı ve kuzeydoğu köşelerinde iki adet minaresi vardır. Kesme taştan inşa edilen minareler, kare tabanlı kaideler üzerinde silindirik gövdelidir. Minareler Geç dönem Osmanlı sanatının özelliği olarak, akantus yaprağı biçimindeki konsollarla desteklenen korint üslubundaki sütun başlıklarına benzeyen şerefeler ve kesme taştan örülen külâhlarıyla, 1868-1869’da Sultan Abdülaziz dönemindeki onarıma ait olduklarını gösterirler (M.B. Tanman 1995: <https://islamansiklopedisi.org.tr/emir-sultan-kuliyesi>).

Caminin minarelerinin tamamen yıkıldığı bilinmektedir. Minarelerin mevcut kürsüleri tesviye edilmiş ve onarılarak yeni küfeki taşından ince tarak yöntemiyle düzgünleştirilmiştir. Defterde minareler, şerefe tabanı som küp ve gövdeli, kurşun örtülü, yeni moda yaldızlı alemler, şerefeli, etrafları demirden korkuluklu olarak anlatılmıştır. Minarelerde kullanılan malzemelerin masrafları ayrıntılı olarak açıklanmıştır. Minarelerin onarımında mevcut kürsülerin tamiri 4900 kuruş, som küp ve gövdelerinin inşâsı 63.000 kuruş, yeni moda som şerefeleri 30.625 kuruş, som petek inşâsı 42.750 kuruş, külâhların inşası 27.170 kuruş, şerefe çevrelerinin demir korkulukları 25.000 kuruş, yeni moda yaldızlı alemler 2000 kuruş, sacdan yapılan kandil

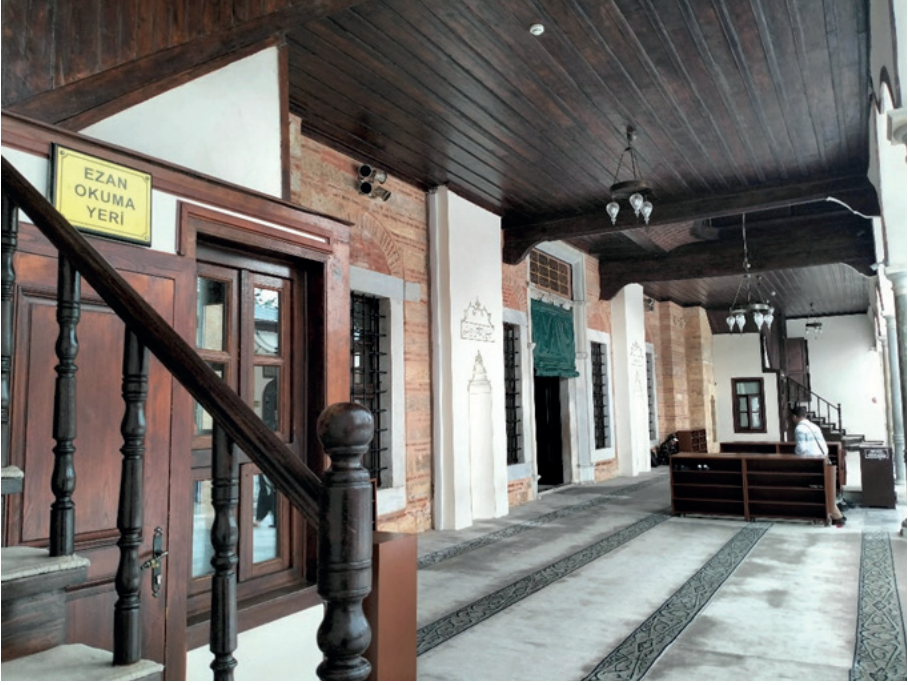
**Fotoğraf 7:** Emir Sultan Camii'nin son cemaat yeri (Eser Çalikuşu, 2023)

Caminin son cemaat yerinin bir kısmı yıkılmış, bir kısmı ise zamanla harap olmuş durumdadır. Burada yıkılan kısımlar fesh edilmiş ve alan düz hale getirilmiş, mevcut mermer sütunlar üzerine meşe ağacından taban ve sütunlar konulmuştur. Son cemaat yerinde yapılması gereken bina masrafları 73.893,5 kuruş olarak kaydedilmiştir. Ayrıca teneke oluk ve boruları bağdâdî saçığı 26.880 kuruş, kandil askıları 5000 kuruş olarak yazılmıştır (BOA., EV.d... / 32540, 2a, 3a).

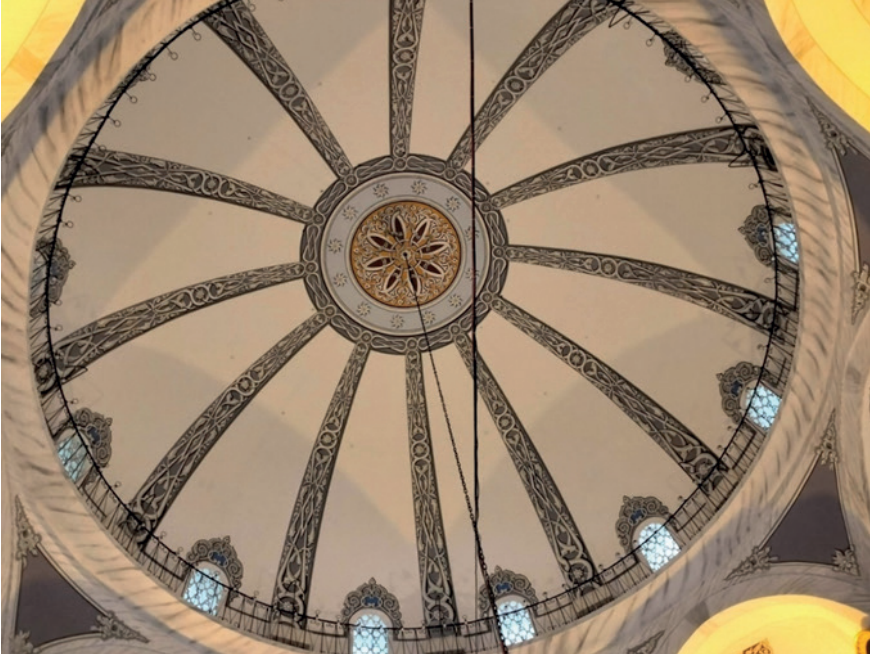
**Fotoğraf 9:** Emir Sultan Camii'nin kubbesi (Eser Çalıküşu, 2023)

Günümüzde H.1219 / M.1804 yılında III. Selim’in yaptırdığı plan şekli ve dönemin mimarisini yansıtan ampir üslubunda olan cami, 15,20 × 15,20 m. ölçülerinde kare planlı ve tek kubbeli bir asıl ibadet mekanına sahiptir (K. Baykal 1993: 146), (R. Kaplanoğlu 2003: 120), (M.S. Erhan 2016: 147). Kuzey yönündeki girişin üzerinde III. Selim’in adını ve H. 1219 / M. 1804-1805 tarihini taşıyan ta’lik hatlı manzum kitâbe yer alır. Yapının duvarlarında hem kesme taş örgü hem de tuğla ve kesme taştan oluşan almaşık örgü çeşidi kullanılmıştır. Kubbeye geçiş tromplarla olup, kubbe dışarıdan kurşun ile kaplıdır. Duvar pâyeleri on üç adet olup, ana beden duvarlarındaki girinti ve çıkıntılı tasarımıyla cephelere hareket katmaktadır. Cephelerde, en üstte bir silme kuşağı orta kemer kısmında ana beden duvarı saçağından yükselerek, barok etkili bir dalgalanma göstermektedir. Üçer adet kemere ayrılan cephenin ortasındaki kemer daha büyük ve yüksek olup, içerisinde üç pencere yer alır. Yanlardaki daha küçük ve alçak kemerler ise sağır niş şeklindedir. M. Baha Tanman’a göre Osmanlı mimarisinde birkaç örnekte görülen, fakat Bizans yapılarında sıklıkla rastlanılan bu mimari detay, yapının tasarımında ya da inşaatında Rum asıllı mimar veya kalfaların çalıştığı fikrini vermektedir (M.B. Tanman 1995: <https://islamansiklopedisi.org.tr/emir-sultan-kuliyesi>). Caminin iç mimarisinde bazı detaylar ve kalem işi süslemeleri de Türk Barok üslubundadır.

Keşf-i evvel defteri’nde caminin kubbesinin çok harap olduğu yıkılıp yeniden yapılmak zorunda olduğundan bahsedilmiştir. Kubbenin yanı sıra müezzin mahfili inşası, maksurelerin inşası, minber ve kürsü inşası, sıvaların yenilenmesi, giriş kapısındaki kitabenin boyanması, top kandil askıları gibi camiye ait tüm detaylar hesaplanarak kaydedilmiştir. Caminin kubbe ve etrafındaki duvarların ikinci kafa tahtasına kadar feshiyle tesviyesi masrafı 10.000 kuruş, kârgir duvarlar inşâsı 69.977,5 kuruş, dıştan köşe ve pencere arasındaki sütunların inşası 65.250 kuruş, duvarda açılacak pencereler ve meşeden imal edilecek çerçeveler 20.960 kuruş, köşelere yarım kavisli kârgîr kubbelerin inşâsı 7.773 kuruş, demir kirişleri 25.000 kuruş, kârgîr kubbe inşâsı toplamda 103.906 kuruş, yaldızlı bakır alemleri 5.000 kuruş olarak kaydedilmiştir. Ayrıca som saçak ve kafa tahtaları inşâsı, kubbe içinde som kandiller gezinti mahalli 32.987,5 kuruş ve nev resim (yeni moda, yeni usûl) demir parmaklık inşası 9500 kuruş, fevkânî müezzin mahfili inşâsı 2175 kuruş, iki adet maksure inşası 1920 kuruş, minber-i şerîf 15.000 kuruş ve kürsü inşâsı 5.000 kuruş, sıva yenilenmesi 20.781 kuruş, duvarları 34.960 kuruş olarak belirtilmiştir. Mevcut pencere sövelerinin ağartılması 482,5 kuruş olarak yazılmıştır. Câmî’-i şerîfin giriş kapısı üzerindeki mevcut tarihinin boya ve yaldız tazelenmesi masrafı 1500 kuruş, yenilenen sacdan yapılan yaldızlı top kandil askıları ise 10.500 kuruş olarak belirlenmiştir (BOA., EV.d... / 32540, 1).

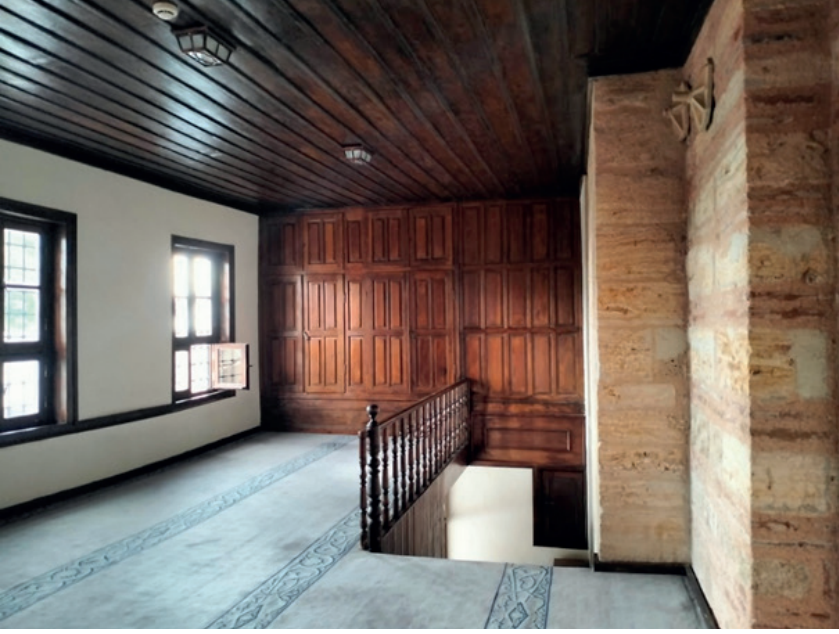
**Fotoğraf 11:** Emir Sultan Camii'nin son cemaat yerinin üzerindeki asma kat  
(Eser Çalığıuşu, 2023)

nına bitişik son cemaat yerinin üstünde asma kat vardır. Caminin kuzeydoğu ve kuzeybatı köşelerinde bulunan merdivenlerle çıkılan bu üst kat birimleri günümüzde kadınlar mahfili olarak kullanılmaktadır. Dikdörtgen pencerelerle avluya açılmakta, yine kapılarla caminin içinde kuzeydeki ahşap mahfile açılmaktadır. Avlunun kuzeydoğu ve kuzeybatı köşelerinde ise dikdörtgen planlı birer oda vardır. Merdivenlerle çıkılan batı yönündeki avlu girişinde kaş kemerli küçük bir revak yer almaktadır. Avlunun ortasında sekizgen planlı, geç dönem Osmanlı sanatı özelliklerini yansıtan mermer bir şadırvan bulunur (M.B. Tanman 1995: <https://islamansiklopedisi.org.tr/emir-sultan-kuliyesi>).

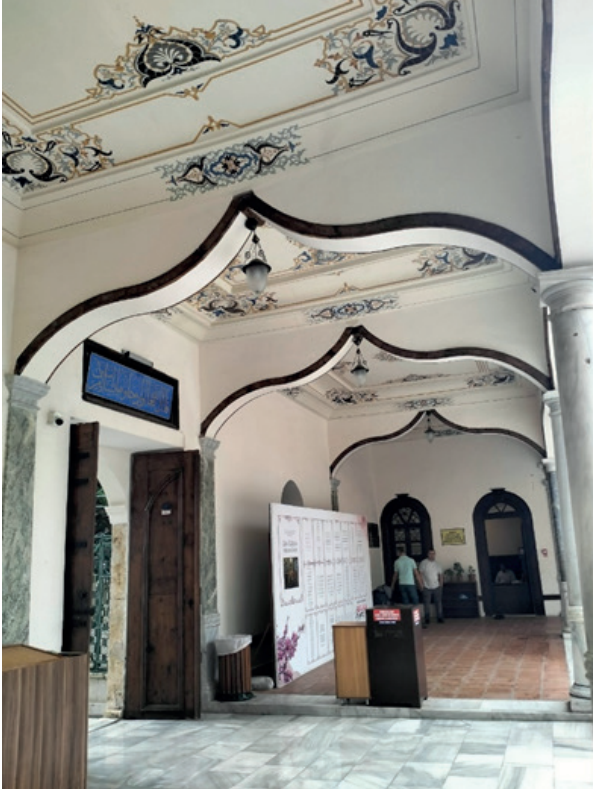
**Fotoğraf 12:** Emir Sultan Camii'nin kaş kemerli ve bağdadi tekniğindeki revakları  
(Eser Çalığıuşu, 2023)

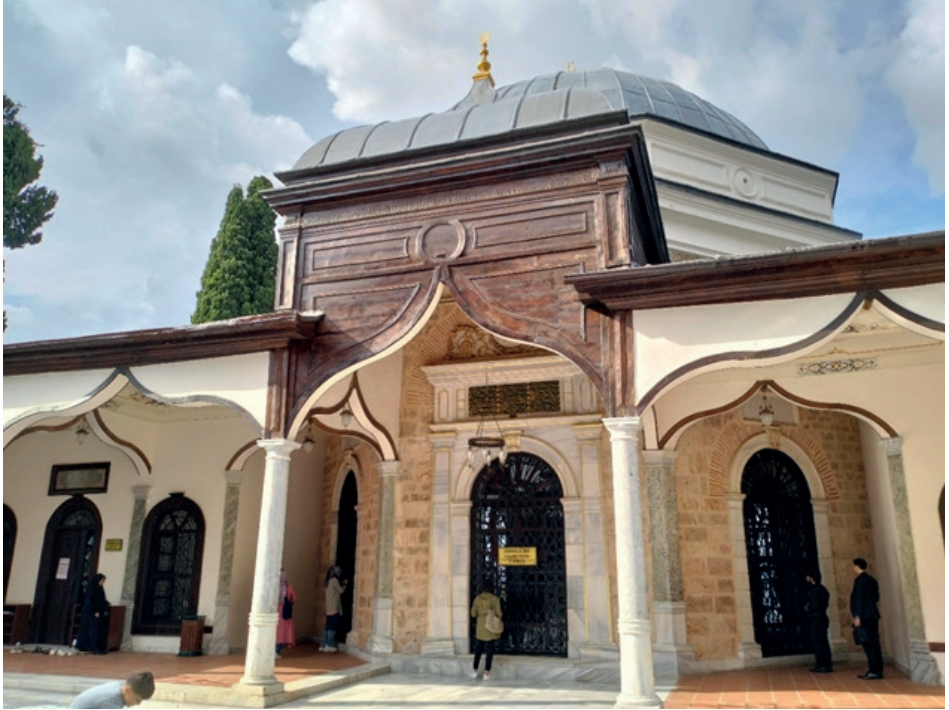
**Fotoğraf 14:** Emir Sultan Türbesi'nin dış cephesi (Eser Çalikuşu, 2023)

Türbe sekizgen planlı olup, üzeri yüksek kasnaklı ve kurşunla kaplı bir kubbe ile örtülmüştür. İlk inşa edilen türbenin de sekizgen planlı ve kubbeli olduğu düşünülmektedir. Türbenin doğu ve batı bitişğinde dikdörtgen planlı birer oda yer alır. Doğudaki oda, türbenin giriş kapısının açıldığı ve günümüzde eski eserlerin camekânlar içerisinde sergilendiği bir mekân şeklindedir. Batıdaki oda ise eskiden türbedar odası olup, günümüzde kadın ziyaretçiler tarafından kullanılmaktadır. Türbenin girişi hariç yedi cephesinde de yuvarlak kemerli büyük birer pencere yer almaktadır. Güney yönündeki revaka açılan ziyaret (niyaz) penceresinin üzerinde Sultan Abdülaziz'in H. 1285 / M. 1868 tarihli, ta'lik hatlı onarım kitâbesi bulunur (R. Kaplıanoğlu 2003: 121), (M.S. Erhan 2016: 156). Türbenin içerisindeki süslemeler Türk Barok üslubunun özelliklerini yansıtmaktadır.

Emir Sultan Türbesi'nin onarımı ile ilgili mevcut kurşunların kaldırılması, kubbe ve çevresinin kârgir duvarlarının zemîne kadar fesh ve tesviye olunması, kuzey yöndeki mezarlık tarafındaki temellerin güçlendirilmesi, kargir pâyve ve set duvarları inşâsı gibi yapılacak uygulamalar yazılmıştır. Yapılması gereken faaliyetlerin masrafları da tek tek belirtilmiştir. Türbenin hafriyatı için 1.980 kuruş, paye ve set duvarlarının inşâsı için 18.600 kuruş belirlenmiştir. Türbenin kârgir duvarlarının inşâsı için 52.986 kuruş, açılacak pencereler ve seng-i mermer (mermer taşından) parlak söveler için 15.600 kuruş, kârgir kubbe inşâsı için 45.900 kuruş, üzerine konulacak nev resim bakır alem için 3.500 kuruş masraf yazılmıştır. Yine türbenin demir parmaklıklarının onarımı için 700 kuruş, pencere içlerine parlak mermer döşenmesi için 4.462,5 kuruş, pencerelerin cam ve meşeden yapılan çerçeve masrafları için 3.100 kuruş, mevcut kapısının tamiri için 150 kuruş, iç ahşap döşemeler için 150 kuruş belirlenmiştir. Ayrıca sanduka-i şerif ve etrafının şebekesi için 2.500 kuruş, müzeyyen (süslenmiş) top askı için 1.500 kuruş, muvacehe (ön) penceresi üzerine mevcut tarih ve tuğranın tamiri ile yaldızının yenilenerek tekrar yerine asılması için 3.000 kuruş masraf yazılmıştır (BOA., EV.d... / 32540, 2b), (N. Özaydın 2017: 131).

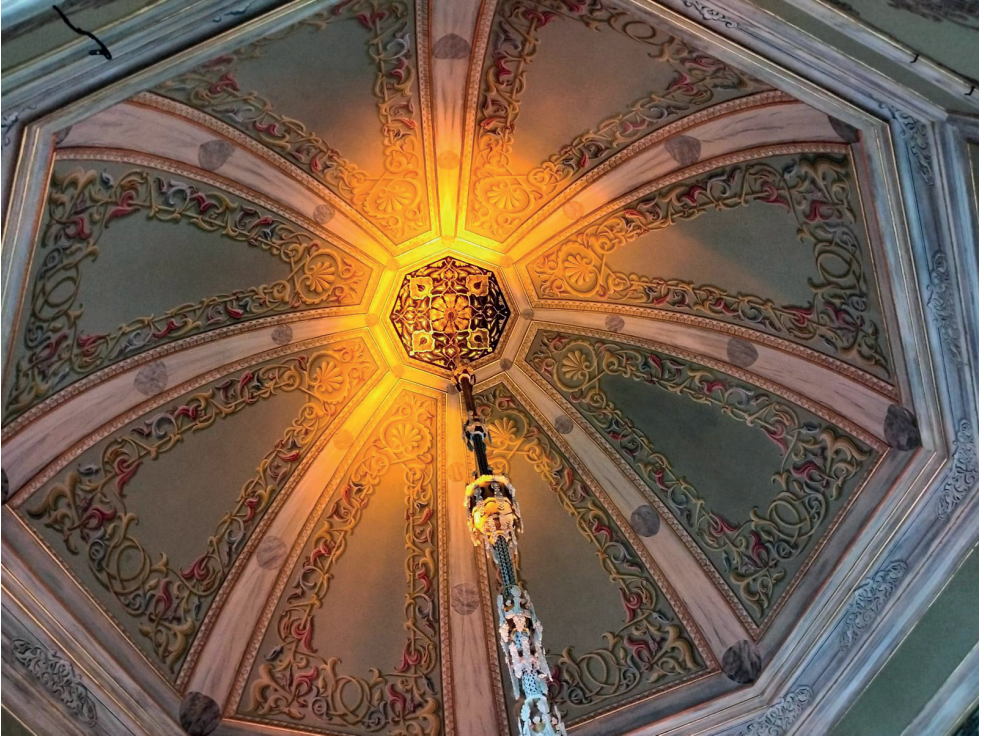
**Fotoğraf 17:** Emir Sultan Türbesi'nin kubbesi (Eser Çalikuşu, 2023)
