## Silifke Kalesi 2023 Yılı Kazı Çalışmaları Silifke Castle Excavation Works of the Year 2023

Silifke Kalesi 2023 yılı kazı çalışmaları; belgeleme, temizlik, arkeolojik kazı ve geçici koruma aşamaları olmak üzere dört bölüm halinde yapılmıştır. 2023 dönemi kazı çalışması başarılı bir şekilde tamamlanmıştır.

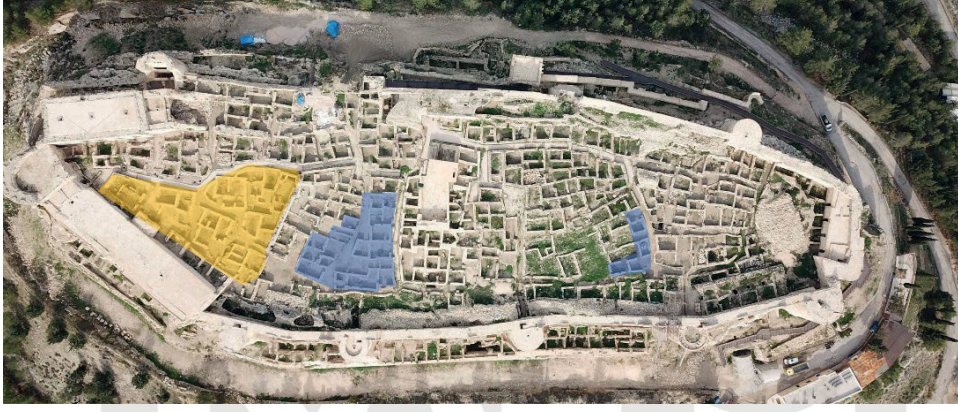
- 2023 YILI KAZI ÇALIŞMASI YAPILAN ALANLAR
- 2023 YILI KONSERVASYON ALANI

Görsel 1 - 2023 Yılı Kazı ve Konservasyon Çalışma Alanları Genel Görünüm

2023 yılı kazı çalışmalarında, sanat tarihçi, arkeolog ve restoratörden oluşan on dört kişilik ekip yer almıştır.<sup>2</sup> Silifke Kalesi'ndeki çalışmalar; temizlik, kazı, belgeleme ve geçici koruma çalışmaları olmak üzere dört bölüm halinde yürütülmüştür. Silifke Kalesinde restorasyon çalışmaları kapsamında ise kale batı bölümünde konservasyon çalışmaları yapılmıştır. (Görsel 1)

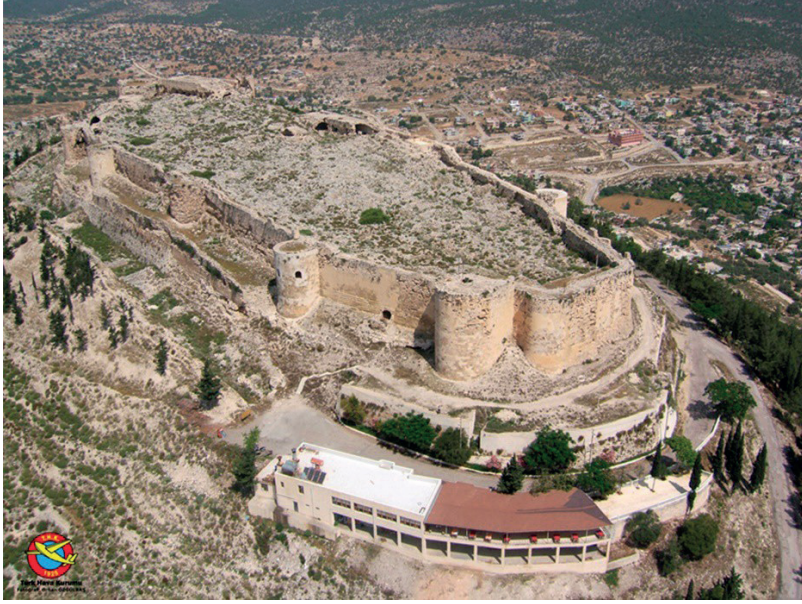
Görsel 2 – Kazı Çalışmaları Öncesi Hava Fotoğrafi (Türk Hava Kurumu – 2009)

Kazı çalışmaları ilk etapta kalenin güney batı bölümünde bulunan A21 1.yol Güneyi B koridoru çevresinde yer alan bölümde gerçekleştirilmiştir. Bu alanda daha önce kazı çalışmaları yapılmamış olup 2023 kazı döneminde ilk defa çalışılmıştır. Kazı çalışmaları II. Etapta ise kalenin Güney Doğu bölümünde devam etmiştir. Bu bölümde A21 Doğusun-daki alanda daha önce kazı çalışması yapılmamış bölgelerinde kazı çalışması yapılmıştır. (Görsel 2 -4).

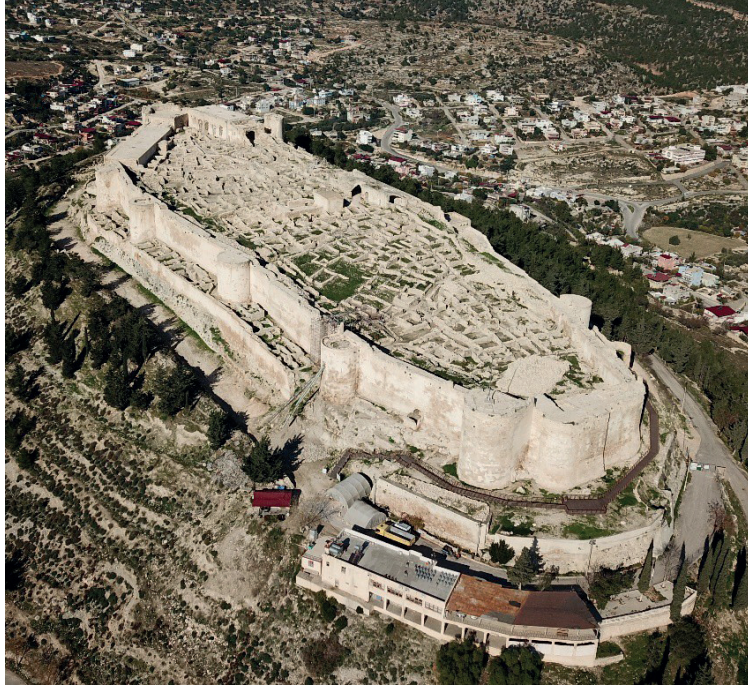
Görsel 3 – 2023 Yılı Silifke Kalesi Kazı Çalışmaları Sonrası Hava Fotoğrafi

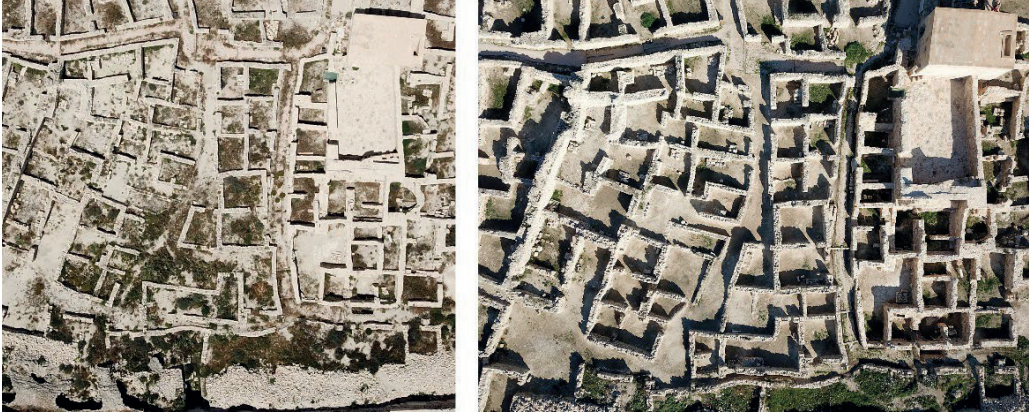
Görsel 4 – A-5 ile A-12 Arasında Kalan Mekanların Kazı Çalışmaları Öncesi ve Sonrası Hava Fotoğrafi

Silifke Kalesinin güney batı köşesinde bulunan ve daha önceki kazı dönemlerinde kazı çalışmaları yapılmayan bu alan A13 Burcu ile A21 1. Yol arasındadır. Kazı dönemi başında belirlenen bu alanda ilk olarak alan belirleme ve yüzey temizliği yapılmıştır. Yüzey temizliği sonrasında belirlenen noktadan başlayan kazı çalışmalarında duvar hatlarından takip edilerek mekânlar ortaya çıkarılmıştır. Çalışmalar sonrası ortaya çıkarılan mekânların aşağıda sırasıyla teknik özellikleri ve ölçüleri şu şekildedir (Görsel 4).

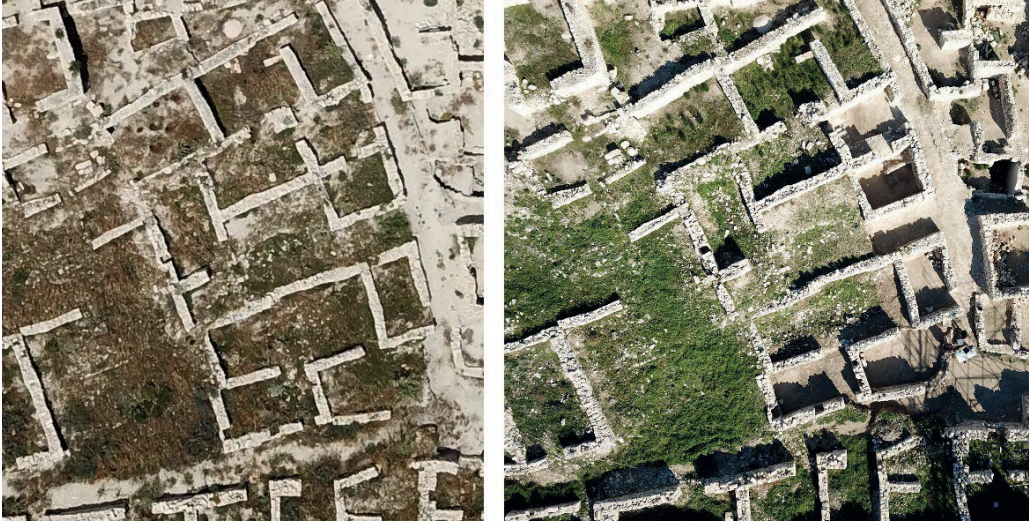
Görsel 6 – A-16 ile A-20 Arasında Kalan Mekanların Kazı Çalışması Öncesi ve Sonrası Hava Fotoğrafi

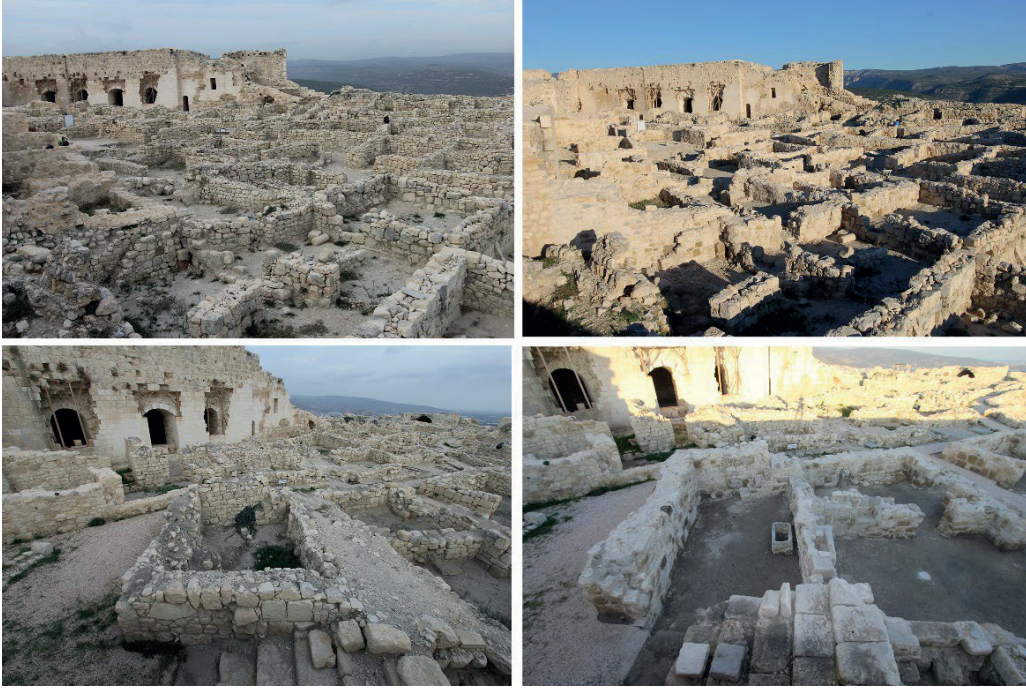
Görsel 5 – Konservasyon Çalışması Öncesi ve Sonrası

2023 yılı restorasyon çalışmaları kapsamında kalenin kuzey batısında kazı çalışmaları tamamlanan alanlarda mevcut duvarların arasındaki toprak dolgu ve otlar temizlenerek derz dolgu ile konservasyonu yapılmıştır (Görsel 7).

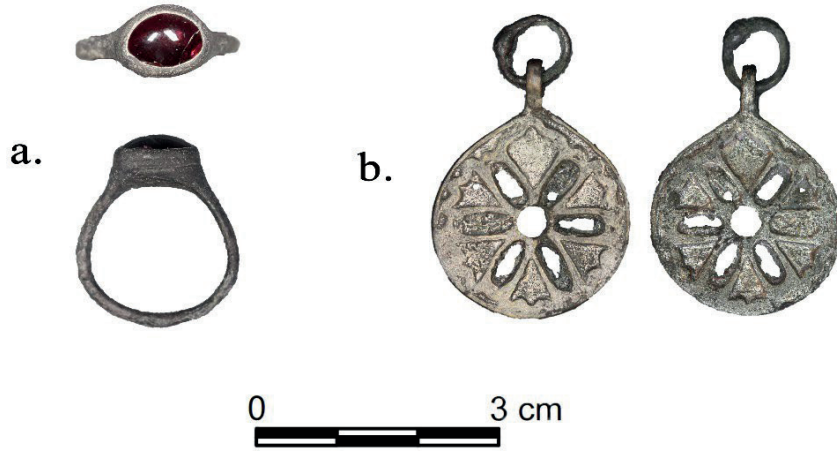
Görsel 6 – Silifke Kalesi 2023 Yılı Takı Eşyaları (a. Gümüş Zümrüt Taşlı Yüzük, b. Gümüş Kolye)

Yüzük; A-21 1. Yol Güneyi B Koridor 10 No.lu Mekânda ortaya çıkarılan yüzük tek kaşlı bronzdan imal edilmiştir. Yüzük halkası dairesel kesitli ve incedir. Tüm yüzeyleri pahlanmış. Kaşın ortasında bordo renkli yakut olduğunu düşündüğümüz değerli taş yerleştirilmiştir. Taşın yerleştirildiği bronz kaşın etrafında ince yivler dolanmaktadır (Görsel 8a).

Kolye Ucu; A-21 1. Yol Güneyi B Koridor 9 No.lu Mekânda ortaya çıkarılan gümüş kolye ucu yassı dairesel kesitlidir. Eserin Gövdesine ajur tekniğiyle merkezinde daire çevresinde altı kol yer almaktadır. Dairesel gövdenin bir ucunda aplike edilmiş dikey yönlü halka deliği yer almaktadır. Gümüş halka deliğe bronzdan yapılmış başka bir halka geçirilmiştir (Görsel 8b).

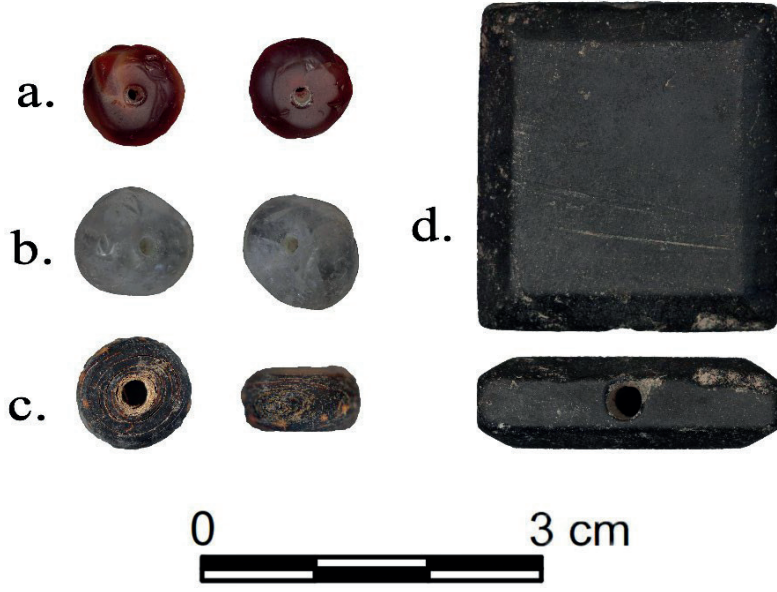
Görsel 9 – Silifke Kalesi 2023 Yılı Boncuk Buluntuları (a. Akik Boncuk, b. Kuvars Boncuk, c. Ahşap Boncuk, d. Siyah Oniks? Boncuk)

2023 yılı kazı çalışmalarında 4 adet boncuk kazılar sonucunda ortaya çıkarılmıştır. Bu boncukların 3 adeti dairesel ve 1 adeti kare formludur. Dairesel formdaki boncukların malzemeleri Kuvars, Akik ve Ahşaptır. Kare formlu olan boncuk ise siyah yarı değerli taştan (Oniks?) yapılmıştır (Görsel 9).

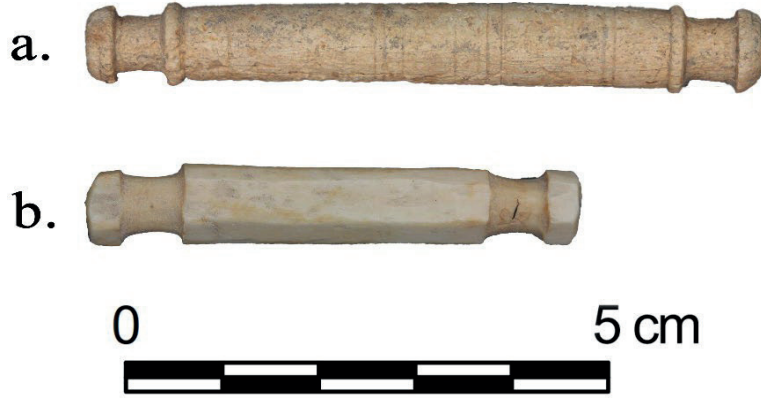
Görsel 7 – Silifke Kalesi 2023 Kemik Makara Buluntuları

2023 Yılı kazı çalışmalarının 2 adet kemik makara ortaya çıkarılmıştır. Bu eserler birincisi A-5 17 No.lu Mekânda bulunmuş olup silindirik formlu olup iki ucu iç bükey yivli olup yarım yuvarlak ile sonlanmıştır. Silindirik gövde üzerine de belirli aralıklarla yivlenmiş ince şerit bezemeler görülür. İyi durumdadır (uzunluk: 7cm, kalınlık:0,8cm;Görsel 10a).

İkinci eser ise A-21 Doğusu 46 No.lu mekânda ortaya çıkarılan kemik obje şekil itibariyle birinci objeye benzeyen ancak daha düz süslemeli yapıldığı görülmektedir. (Uzunluk: 5cm, Kalınlık:0,8cm) (Görsel 10b)

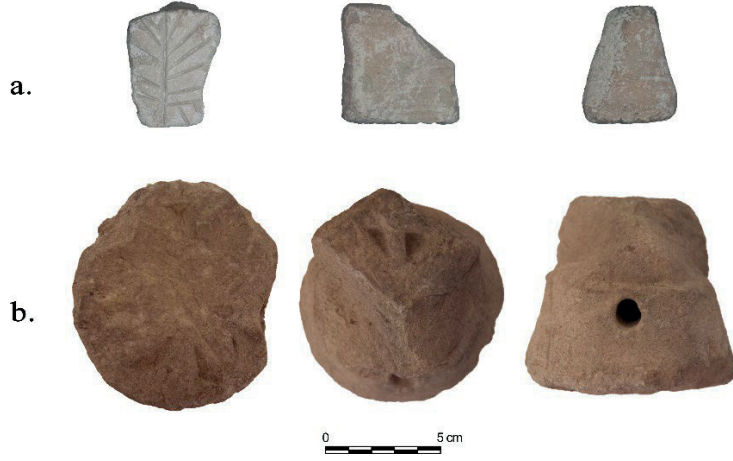
Görsel: 8 – Silifke Kalesi Damga Buluntuları (a.2023 kazı döneminde bulunan ekmek damgası, b.2018 kazı döneminde bulunan damga)

2023 yılı kazı çalışmaları A-21 1. Yol Güneyi B Koridor 19 No.lu mekânda ortaya çıkarılan taş malzemeli Piramidal formlu Damganın altına gelen düzgün yüzeyi üzerine kazıma yöntemiyle işleme yapılmıştır. Ekmek damgası olduğu düşünülmektedir (Görsel 11a.).

eserimiz 2018 yılında A-15 Batısı 3 No.lu Mekânda ortaya çıkarılan damgadır. (Etütlük 2018- 20). Ancak bu buluntular olmasına rağmen kale içinde henüz bir üretim alanına rastlanılmamıştır (Görsel 11b).

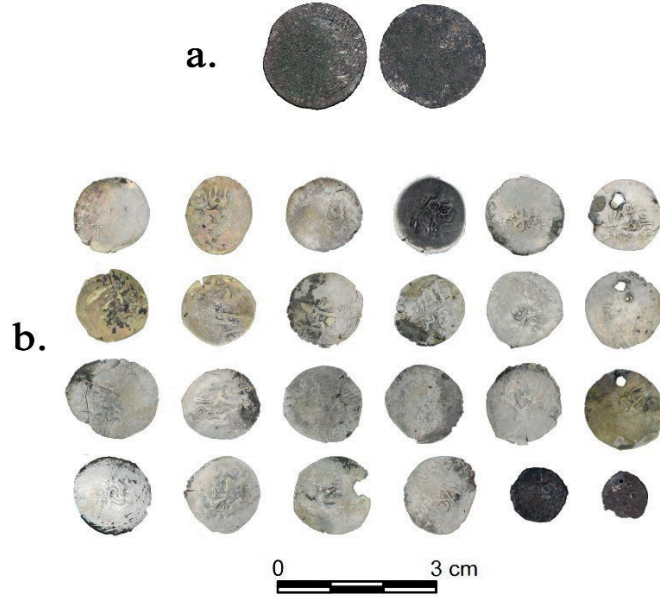
Görsel 12 – Silifke Kalesi 2023 Yılı Sikke Buluntuları (a. A-21 Doğusu (CD) 47 No.lu Mekânda ortaya çıkarılan 1660 yılına tarihlenen 14.Lois dönemine ait Fransız sikkesi, AG, 20mm, 2,20gr, ky.6, b. A-5 11 No.lu Mekânda Ortaya çıkarılan 1756-57 yılları arasına tarihlenen 3.Osman Dönemi 24 adet sikkeden oluşan define buluntusu, AG, 9-15mm, 0.35- 0.63gr.)

1.A-21 Doğusu (CD) 47 No.lu Mekânda ortaya çıkarılan 1660 yılına tarihlenen 14.Loıs dönemine ait Fransız sikkesi, AG, 20mm, 2,20gr, ky.6 (Görsel 12 a.).

2.A-5 11 No.lu Mekânda Ortaya çıkarılan 1756-57 yılları arasına tarihlenen 3.Osman Dönemi 24 adet sikkeden oluşan define buluntusu, AG, 9-15mm, 0.35-0.63gr (Görsel 12 b.).

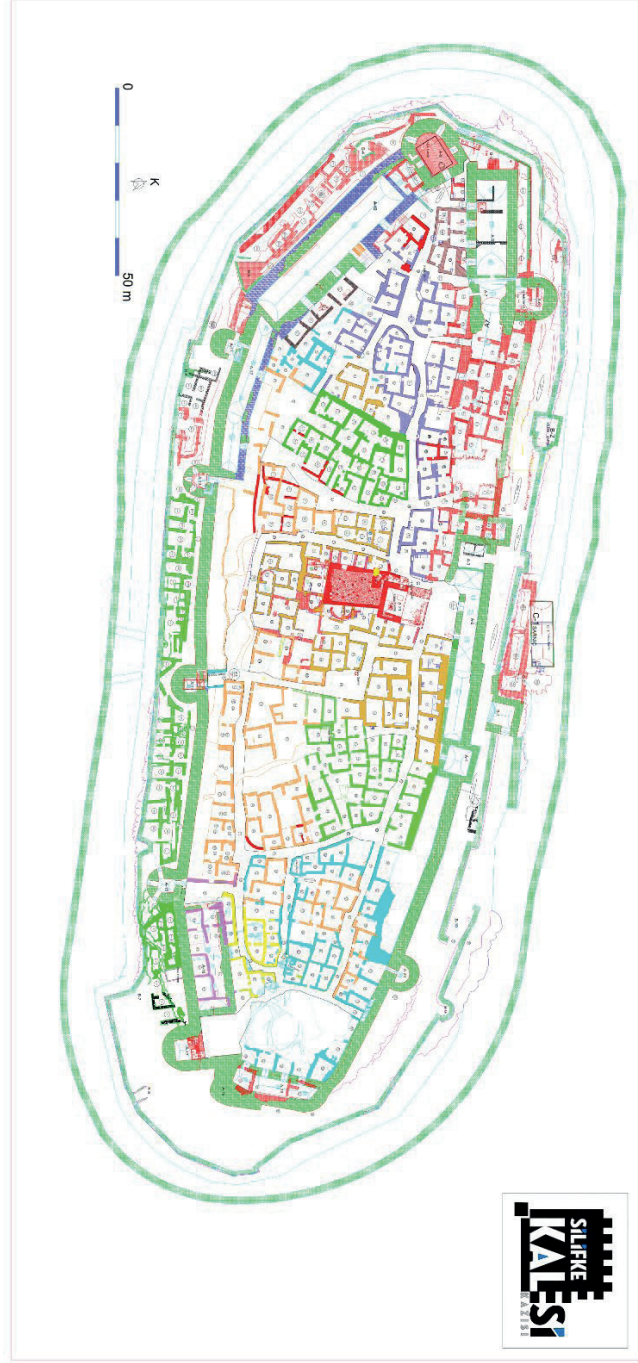
Görsel 13 – Silifke Kalesi Çalışma alanlar Çizim
