# Diyarbakır-Silvan Barajı Kurtarma Kazısı: İnkaya (Kanikan) Köyü 2022 Yılı Kazı Çalışmaları

## Diyarbakır-Silvan Dam Rescue Excavation: Inkaya (Kanikan) Village 2022

### Excavation Works

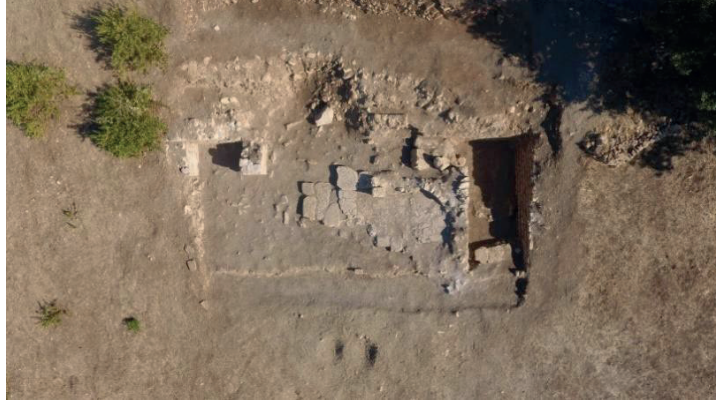
Görsel 4: Kilise, 2022 Yılı Kazı Öncesi (Kazı Arşivi).

mıştır. 2021 yılı kazı sezonunda kilisenin nef, bema, apsis bölümleri başta olmak üzere yapının içten kuzey ve doğu duvarının sınırları ortaya çıkarılmış, güney duvar ile batıdaki giriş kısmında başlatılan çalışmalar ise yarım kalmıştır (Görsel 4).

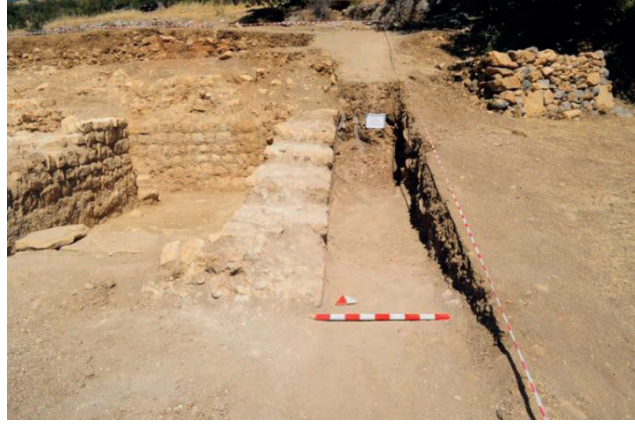
Görsel 5: Kilise, Doğu Yönde Gün Işığında Çıkarılan Duvar Uzantısı (Kazı Arşivi).

2022 yılı kazı sezonunda, kuzeybatı köşesi 827.526 m., kuzeydoğu köşesi 826.966 m., güneybatı köşesi 823.606 m. ve güneydoğu köşesi 822.156 m. olarak ölçülen, bu doğrultuda kuzeyden güneye doğru; batıda yaklaşık 3.90-4.00 m., doğuda ise 4.70-4.80 m. civarında bir eğim oluşturur şekilde inşa edildiği görülen “*Kilise*” adlı yapıda kazı çalışmalarına başlanmıştır. Kuzey-güney doğrultuda 19.00 m., doğu-batı doğrultuda ise 31 m.’lik bir alanda, M 57-58-59 / N 57-58-59 plankarelerinde başlayan ilk çalışmalar, bu sezon için belirlenen ilk amaç doğrultusunda yani yapının doğu yönünde gerçekleştirilmiştir. “*Kilise*”nin, 2021 yılı kazı çalışmalarında ortaya çıkan doğu yönündeki duvarının takibi yapılmıştır. Duvarın doğu yönündeki sınırının nasıl olduğunun ve nerede son bulduğunun anlaşılması adına yürütülen bu çalışmalarda, bu yönde bulunan dolgu toprak kaldırılmış ve yapının doğusunda yaklaşık 13.10 m. uzunluğunda, 0.80 m. genişliğinde bir duvar gün ışığına çıkarılmıştır (Görsel 5). Alan içerisinde yürütülen kazı çalışmalarının sonucunda elde edilen bu sonuçla kilisenin Suriye’deki Erken Hıristiyan dönemine tarihlenen kiliselerde olduğu gibi apsisinin hemen gerisinde dikdörtgen planlı bir mekân kurgusunun yaratıldığı anlaşılmıştır.

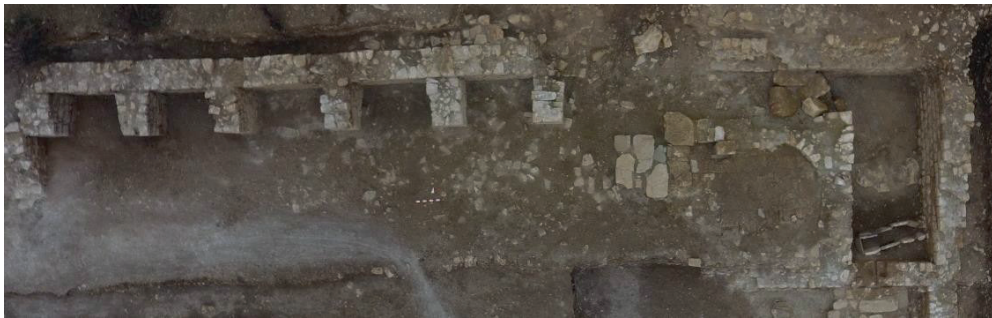
Görsel 6: Kilise, Kuzey Duvara Dik Uzanan Payeler (Kazı Arşivi).

Kilisenin doğu yönünde yapılan bu çalışmalar ve elde edilen bu sonuçlar sonrasında, bir diğer aşamaya, kilisenin anlamlandırılması açısından önemli bilgilere ulaşılmamasını kolaylaştıracağı düşünülen ikinci amaca yönelik çalışmalara geçilmiştir. Bu kapsamda yapının kuzey yönünde kazı çalışmalarına başlanmıştır. Yürütülen çalışmalarda, 2021 yılı kazı çalışmaları sonucunda ortaya çıkarılan bir (1) adet payeye ek olarak kuzeye duvara dik uzanan, bu duvarla bir bütünlük göstermeyen, genişlik ve uzunlukları ile kendi aralarındaki mesafenin değişkenlik gösterdiği tespit edilen beş (5) adet paye daha gün ışığına çıkarılmıştır (Görsel 6). Yapının içinde, kuzey yönde devam eden çalışmalar, kuzey duvarın dışında da devam ettirilmiştir. Yürütülen kazı çalışmaları sonucunda elde edilen bilgiler; yapının kuzeyinde yer yer sıkıştırılmış toprak ile yapının kuzey duvarını koruyan bir teras düzenlemesinin yapıldığını, ayrıca kuzey duvara paralel olarak yapılmış ortalama içten 0.30 m. genişliğinde ve 0.32-0.35 m. yüksekliğinde, üst kısmında ise yaklaşık 0.50-0.60 m. genişliğinde kapak taşlar ile örtülü; batıda 4.90 m., doğuda ise 1.90 m. uzunluğu korunmuş, her iki yön arasında yaklaşık 5.15 m'lik kısmı tamamen tahrip olduğu gözlemlenen bir su kanalının (drenaj) olduğunu, bu kanalın kuzey duvar hattı boyunca uzandığını göstermiştir (Görsel 7-8). Kilisenin kuzey yönünde, doğu-batı doğrultusunda uzanan bu hacmi küçük drenajın kilisenin güneydoğusunda yer alan su sarnıcı ile ilişkili olup olmadığına dair kesin bir sonuca ulaşamamıştır. Kanalın sarnıç ile bağlantılı olabileceği düşünülmüş, ancak bu konuda kesin bilgilere ilerleyen dönemde bu eğimli alanda yapılacak kazı çalışmaları ile ulaşılabileceği öngörülmüştür.

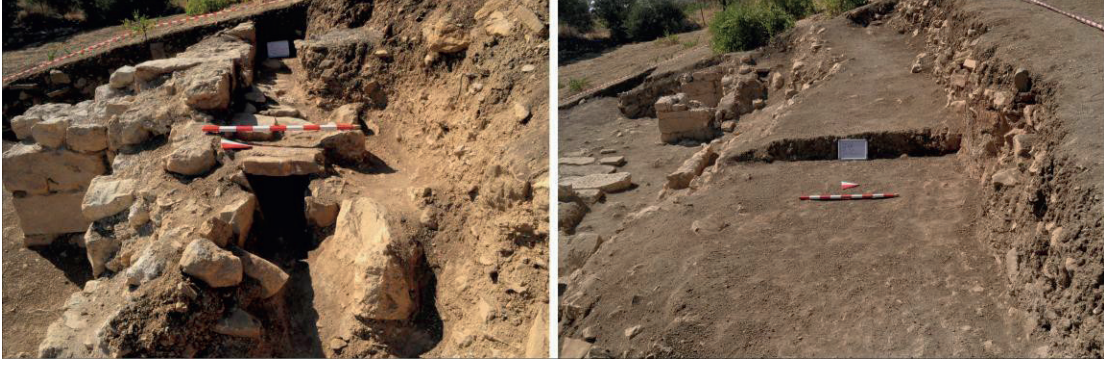
Görsel 7-8: Kilise, Kuzey Duvara Bitişik Olarak Yapılan Su Kanalı ile Kuzey Duvar Üzerinde Bulunan Teras (Kazı Arşivi).

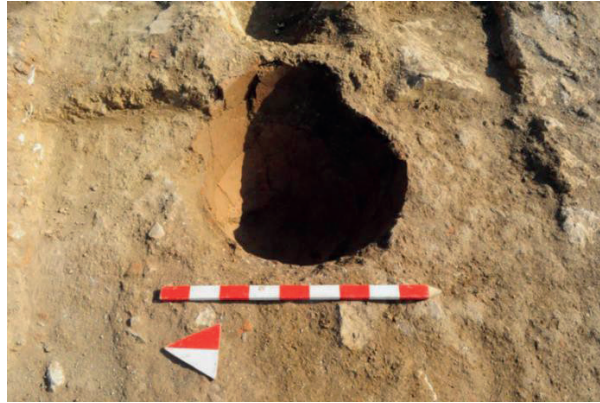
Görsel 9: Kilise, Kilisenin Güneyinde, Apsis ve Bemaıyı Sınırlayan Güney Duvar ile Kiliseyi Sınırlayan Güney Duvar Arasında Kalan Alanda Bulunan Pithos (Kazı Arşivi).

“*Kilise*” yapısı için belirlenen amaçlar doğrultusunda yapılan çalışmalarla yapının iki ana yönündeki durum ve gelişmelerin takibinin yapılabildiği 2022 yılı kazı çalışmalarına kilisenin güney yönünde, bu yönde yapının mevcut durumunun ne olduğunun anlaşılması istenmesi temelinden hareketle oluşturulan üçüncü amaç doğrultusunda devam edilmiştir. Yürütülen çalışmalar kapsamında “*Kilise*”nin güneyinde, apsis ve bemaıyı sınırlayan güney duvar ile kiliseyi sınırlayan güney duvar arasında kalan, kiliseye ait bir depolama mekânı olabileceği düşülen alan incelenmiştir. Duvar kalıntıları dışında, özellikle iç kısımda, toprağa yarıya kadar gömülmüş halde in-situ olarak gün ışığına çıkarılan; gövde genişliği ortalama 0.90 m. (0.84-0.92 m.), cidar kalınlığı 2.7-3 cm, korunan yüksekliği ise dip kısmı ile birlikte 0.75 m. olan, ağız ve üst gövdeye ait parçalar ile birlikte ortalama 1.20-1.30 m yüksekliğinde olan, ölçüleri itibariyle en az 350 lt.’lik bir hacme sahip olabileceği öngörülebilir; düz, dışa çekik ve kalınlaştırılmış ağız kenarlı, alçak halka kaideli, form özellikleri kapsamında değerlendirilecek olursa Erken Bizans döneminde görülen pithos tiplerine yakın bir özellik taşıyan pithos bu düşüncenin içeriğinin zenginleşmesini sağlamıştır (Görsel 9).

“*Kilise*” adı verilen yapı etrafında daha çok sınırların belirlenmesine yönelik yapılan 2022 yılı kazı çalışmaları sırasında ayrıca kilisenin güneyinde, apsis ve bemaı sınırlayan güney duvarı ile kiliseyi sınırlayan güney duvarı arasında yer alan mekânda, doğu-batı doğrultusunda yer alan ve üzeri taş kapaklarla kapatılmış 6 (altı) adet mezar (taş sanduka formunda) ortaya çıkarılmıştır. Erken Bizans döneminde depolama birimi olarak kullanılan bu mekânın, sonraki yüzyıllarda mezarlık alanı olarak kullanıldığına işaret eden bu mezarlar, sağladıkları veriler nedeniyle oldukça önemli bir bulgu olarak değerlendirilmiştir.

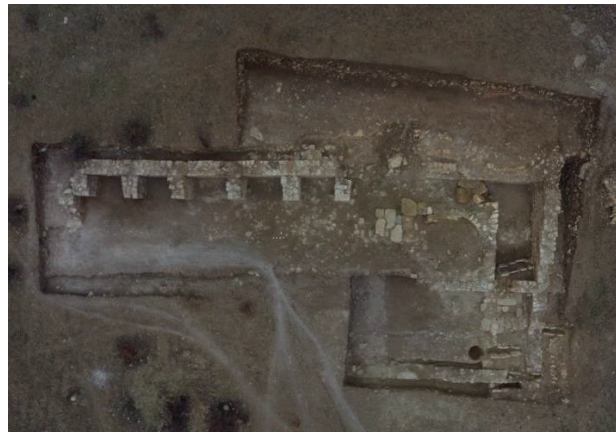
Görsel 11: Kilise, 2022 Yılı Kazı Çalışmaları Sonrası (Kazı Arşivi).

2021-2022 yılları arasında sürdürülen kazı çalışmalarında elde edilen tüm sonuçlara göre; kilise doğu-batı doğrultuda 28.20 m., kuzey-güney doğrultuda 13.10 m. ölçülerinde, üç nefli, duvarları payeler ile desteklenen, apsis önünde dikdörtgen planlı bir mekân olan ve güneydoğu yönde bir depolama mekânı bulunan bir yapı olarak tanımlanabilmektedir (Görsel 11).

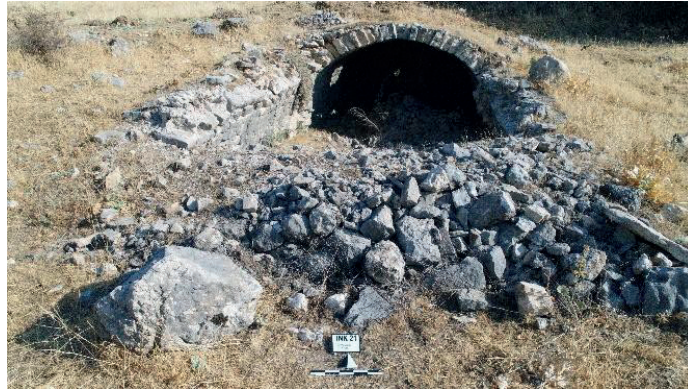
Görsel 12: Tonozlu Sarnıç, 2022 Yılı Kazı Öncesi (Kazı Arşivi).

37 S 0679504-4247034/865 koordinatlarındaki “*Tonozlu Sarnıç*”, İnkaya (Kanikan) Köyü’nün güneyinde, bu yerleşim biriminin Erken Hıristiyan döneminde önemli bir pozisyonda olduğunun en önemli ispatlarından birini oluşturan “*Kilise*” adı verilen alanın yaklaşık 20 m. kadar güneydoğusunda yer alır. “*Tonozlu Sarnıç*”ta ilk kazı çalışmalarına, 2021 yılında başlanmıştır (Görsel 12 ). Moloz taşla karışık toprak dolgu ile kaplı olduğu anlaşılan sarnıcın tabanını ve olası diğer mimari elemanlarını açığa çıkartmak amacıyla yürütülen kazı çalışmaları, 2022 yılında da devam ettirilmiş; iki kazı sezonu boyunca devam eden çalışmaların neticesinde elde edilen tüm verilerle “*Tonozlu Sarnıç*” adı verilen birimin; tanım, tespit ve belgeleme işlemleri tamamlanabilmiştir.

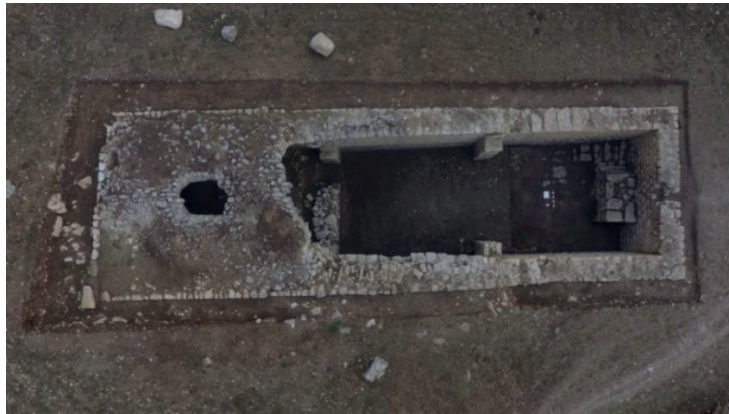
Görsel 13: Tonozlu Sarnıç, 2022 Yılı Kazı Sonrası (Kazı Arşivi).

Alan karelej sistemine göre P-R-S/60-61 karelejlerinde yer alan, kuzey-güney doğrultulu, dikdörtgen planlı ve tek mekândan (depo) meydana gelen “*Tonozlu Sarnıç*”, 19.40x4.77 m. ölçülerindedir. Sarnıcın tabandan tonoz seviyesine kadar olan yüksekliği 5.50 m. olarak belirlenmiştir. Kaba biçimli, düzgün kesme blok taşların ve bölgeye özgü olan kireçtaşının ana inşaa malzemesi olarak kullanıldığı ana kayaya oyularak inşa edilen yapıda, duvarlar Horasan harcı adı verilen kireç esaslı bir harç türü kullanılarak örülmüştür. Birimin ana formunu oluşturan duvarlarının kalınlığı 0.90-0.95 m. arasında değişen ölçülere sahiptir. Yapının üst örtüsü beşik tonozdan oluşmaktadır. Yaklaşık 2/4’ünün yıkıntı halinde olduğu gözlemlenen sarnıcın, 1/3’ü korunmuş olan ve günümüze kadar gelebilen üst örtüsünün verdiği izlenim, bu tanımın ispatını oluşturur. Üst örtüde, 1.28x1.77 m. çaplarında bir adet (1) menfez bulunur. Suyun tahliyesi için bir çıkık oyuğu olarak kullanılan, bunun dışında depodaki suyun bozulmaması, depodaki fazla suyun tahliyesi veya yağmur sularının depoya girmesi gibi amaçlara hizmetten yapıldığı düşünülen bu menfezin boyutları ve sarnıcın ölçüleri göz önünde bulundurulduğunda, tüm yapıda bu menfezden en az iki adet daha olması gerektiği düşünülmüştür. Fakat bu düşüncenin sağlanmasını oluşturacak somut herhangi bir veriye erişilememiş, üst örtüde meydan gelen büyük tahribat konuyla ilgili belli sonuçlara erişilmesini engellemiştir. Yapının kuzey kısmında, üst örtünün bindirildiği doğu ve batı yöndeki duvarların üzerinde birbirine karşılıklı gelen hatıl yuvalarının olduğu tespit edilmiştir. Hatıl yuvalarının ortalama çapı 0.20 m., ortalama derinliği ise 0.10 m. ölçülerindedir. Sarnıcın kuzey duvarının üst bölümünde, yağmur sularını toplamak ve aynı zamanda suyu tahliye etmek amacıyla kullanıldığı düşünülen 0.34x0.20 m. boyutlarında bir adet (1) çörten yer almaktadır. Yapının kuzey-güney yönlü uzanan ana duvarlarına 0.60x0.70 m. boyutlarında doğu-batı doğrultulu şekilde dik uzanan toplamda dört adet (4) kemer ayağı bulunmaktadır. Kuzeydeki kemer ayakları 1 ve 2 no.’lu, güneydekiler ise 3 ve 4 no.’lu kemer ayakları olarak tanımlanmıştır. Girişte güney ve doğu duvarıyla bitişik yapılmış depodaki suyun taşınmasını ve sarnıcın periyodik temizliği gibi amaçlarla kullanılan ‘L’ biçiminde ilerleyen sekiz basamaklı (8), dikdörtgen şeklinde taş bir merdiven bulunmaktadır. Kaba düzeltili ve dikdörtgen yassı taşlardan örülen merdiven yapısının derz arasında, herhangi bir bağlayıcı malzeme (harç) gözlenmemiştir. Doğru, batı duvarlarında özelliğini yitirmiş hidrolik sıva izleri tespit edilen yapıda, yapının duvar ve taban köşelerinin yer yer sıvayla yuvarlatıldığı böylelikle yapının suyun yapacağı basınca karşı direncinin artmasının sağlandığı görülmüştür (Görsel 13-14).

Yürütülen kazı çalışmaları sonrasında elde edilen tüm verilerle alabileceği maksimum su hacmi 508 ton (m<sup>3</sup>) olarak hesaplanan “*Tonozlu Sarnıç*”, inşa teknik ve esasları ile alan içerisinde yürütülen kazı çalışmaları sonucunda gün ışığına çıkarılan birçoğu tümlendir durumdaki yoğun seramik parçalarının (V.-XIII. 13. yüzyıl arasında farklı dönemleri

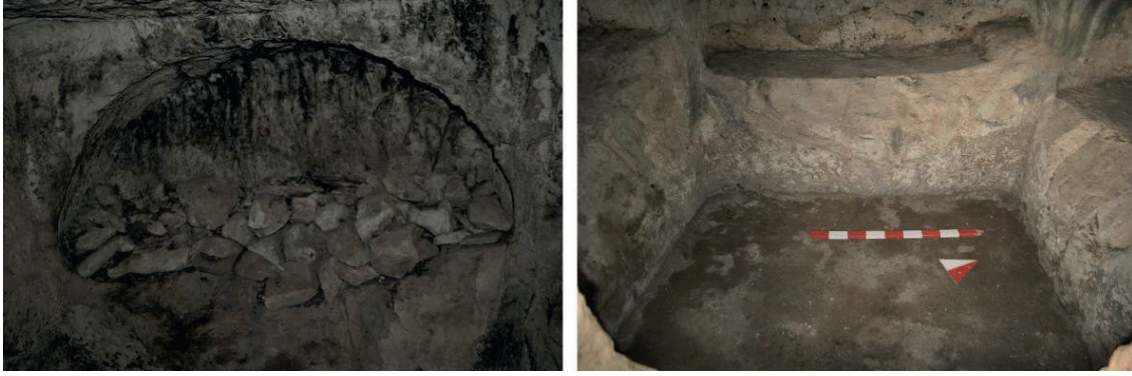
Görsel 15-16: Kaya Mezarı-1, Temizlik ve Kazı Çalışmaları Öncesi ve Sonrası Durum (Kazı Arşivi).

Kulp ilçesi İnkaya (Kanikan) Köyü sınırları içerisinde tespit edilen ve tescil çalışmaları sırasında “*Kaya Mezarı-1*” olarak adlandırılan yapı, İnkaya (Kanikan) Köyü sınırları içerisinde, köy merkezinin güneyinde yer alır. 37 S 0679498-4247067/853 koordinatlarında kayıt altına alınan, alan karelej sisteminde BB-BC/36 karelejlerinde yer alan; ana kayaya oyularak yapılmış, doğu-batı doğrultulu, dikdörtgen planlı, tek odalı, üç (3) arcasoliumlu ve klineli olan, iki basamakla doğu yönden girişin sağlandığı, düz örtülü mezarda, 2022 yılı kazı çalışmalarında, mezar zemini ve klineler içindeki moloz taşlar kaldırılarak, mezar odasının içi ve çevresinde ince bir temizlik yapılmıştır. Tamamlanan temizlik çalışmaları sonrasında yapının fotoğrafları çekilmiş, vaziyet ile yapı planı çizilerek belgeleme işlemleri tamamlanmış ve yapı içerisinde devam ettirilen çalışmalar sonlandırılmıştır (Görsel 15-17).

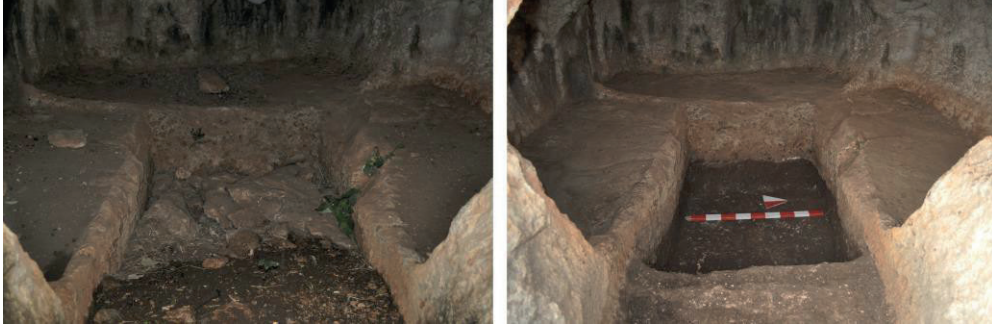
Görsel 18-19: Kaya Mezarı-2, Temizlik ve Kazı Çalışmaları Öncesi ve Sonrası (Kazı Arşivi).

37 S 0679273-4246711/817 koordinatlarında kayıt altına alınan, alan karelej sisteminde BE-BF/35-36 karelejlerinde yer alan “*Kaya Mezarı-2*”, “*Kaya Mezarı-1*” adı verilen yapının 30 m. güneyinde yer alır. Ana kayaya oyularak yapılmış, doğu-batı doğrultulu, dikdörtgen planlı, tek odalı, üç (3) arcasoliumlu ve klineli olan, doğu yönde dikdörtgen planlı, üstü kemerli bir girişi bulunan, düz örtülü “*Kaya Mezarı-2*” adlı yapıda, 2022 yılı kazı sezonu çalışmalarını, temizlik ve kazı çalışmaları şeklinde yürütülmüştür. Bu sezon kazı çalışmaları kapsamında yapının 1.58x1.00 m. ölçülerindeki zemininde seviye indirme çalışmalarına başlanmıştır.

810.490 m. kotunda başlayan seviye indirme çalışmalarıyla zemin üzerinde bulunan toprak dolgu tahliye edilmiştir. Yapının 810.110 m. kotunda zeminine ulaşılmıştır. Zemindeki toprak dolgunun kaldırıldığı bu sezon kazı çalışmalarında ayrıca yapının girişinde, 810.670 m. kotunda, 0.90x0.57x0.46 m. ölçülerinde mezar odasına girişi sağlayan bir basamak da açığa çıkartılmıştır. Elde edilen bu sonuçla mezar odasının doğudan tek basamaklı bir girişe sahip olduğu saptanmıştır. Kazı çalışmaları sonrasında yapının fotoğrafları çekilmiş, vaziyet ile yapı planı çizilerek belgeleme işlemleri tamamlanmış ve yapı içerisinde devam ettirilen çalışmalar sonlandırılmıştır (Görsel 18-20).

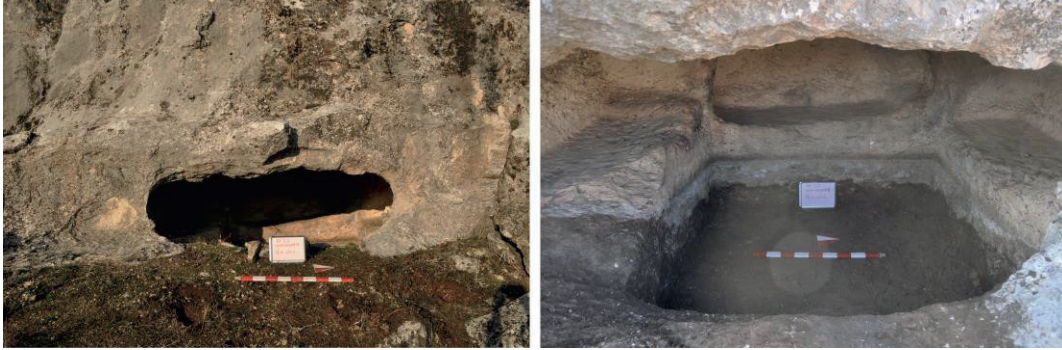
Görsel 21-22: Kaya Mezarı-3, Temizlik ve Kazı Çalışmaları Öncesi ve Sonrası (Kazı Arşivi).

37 S 0679270-4246686/815 koordinatlarında kayıt altına alınan, alan karelej sisteminde BH-BI/35-36 karelajlarında yer alan; ana kayaya oyularak yapılmış, doğu-batı doğrultulu, dikdörtgen planlı, tek odalı, üç (3) arcasoliumlu ve klineli olan, doğu yönde üzerinde haç işareti olan bir girişi bulunan, düz örtülü “Kaya Mezarı-3”, “Kaya Mezarı-2”nin 30 m. güneyinde yer alır. 2021 yılı kazı sezonunda tespiti ve büyük ölçüde tanımı yapılan “Kaya Mezarı-3” adlı yapıda, 2022 yılı kazı sezonunda yürütülen çalışmalar kapsamında temizlik, kazı ve belgeleme işlemleri yapılmıştır. Yapının 1.88x1.93 m. ölçülerindeki zemininde seviye indirme çalışmalarına başlanmıştır. 808.655 m. kotunda başlanan seviye indirme çalışmaları, 808.055 m. kotunda dolgu toprak tabakanın tahliye edilmesi ve yapının zeminine ulaşılmasıyla sonlandırılmıştır. Ayrıca devam ettirilen bu dönem çalışmaları sırasında yapının girişinde 808.185 m. kotunda, 0.90x0.57x0.46 m. ölçülerinde mezar odasına girişi sağlayan ve oldukça tahrip olmuş bir basamak açığa

çıkartılmıştır. Böylelikle mezar odasının doğudan, tek basamaklı bir girişe sahip olduğu saptanmıştır. Temizlik ve kazı çalışmaları tamamlanan “*Kaya Mezarı-3*” adlı yapının fotoğrafları çekilmiş, vaziyet ile yapı planı çizilerek belgeleme işlemleri tamamlanmış ve alan içinde yürütülen çalışmalar sonlandırılmıştır (Görsel 21-23).

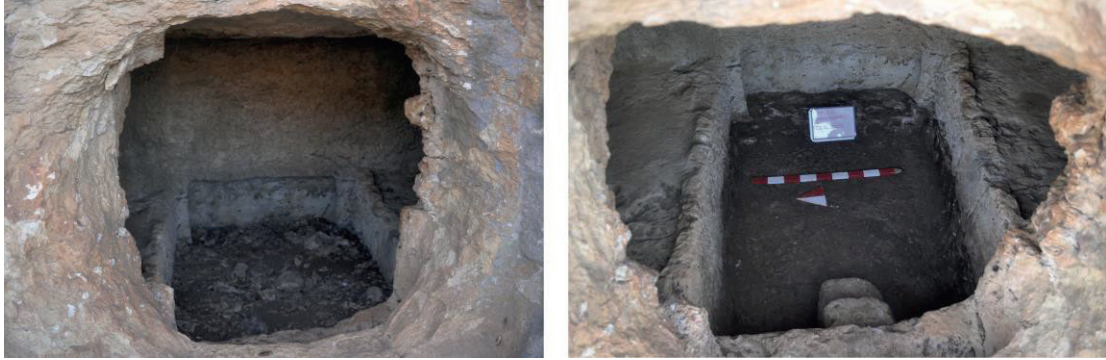
Görsel 24-25: Kaya Mezarı-4, Temizlik ve Kazı Çalışmaları Öncesi ve Sonrası (Kazı Arşivi).

37 S 0679607-4246638/805 koordinatlarında kayıt altına alınan, alan karelaj sisteminde BK-BL/69-70 karelajlarında yer alan; ana kayaya oyularak yapılmış, doğu-batı doğrultulu, dikdörtgen planlı, tek odalı, iki (2) klineli olan, batı yönde, iki basamakla girişin sağlandığı, dikdörtgen planlı, üstü kemerli bir girişi bulunan, düz örtülü, dromoslu “*Kaya Mezarı-4*”, “*Kaya Mezarı-1*” in yaklaşık 350 m. doğusunda yer alır. 2021 yılı kazı sezonunda tespiti ve büyük ölçüde tanımı yapılan “*Kaya Mezarı-4*” adlı yapıda, 2022 yılı kazı sezonunda da çalışmalara devam edilmiştir. Yapının 2.10x1.30 m. ölçülerindeki zemininde seviye indirme çalışmalarına başlanmıştır. 802.085 m. kotunda başlayan seviye indirme çalışmalarında yapı zemininde bulunan moloz taş yığınları ve toprak dolgusu kaldırılmıştır. Devam eden çalışmalar, 801.685 m. kotunda yapının zeminin bulunmasıyla sonlandırılmıştır. “*Kaya Mezarı-4*”te 2022 yılı kazı sezonunda yapılan çalışmalarda üç önemli sonuç elde edilmiştir. Bir önceki kazı sezonunda yapının doğu duvarında, zemine yakın bir konumda tespiti yapılan ve taş sanduka mezar olarak tanımlanan alanın, 1.20x0.35 m. ölçülerinde, 0.55 m. yüksekliğinde, dikdörtgen niş şeklinde yapılmış bir ölü yatağı olduğunun anlaşılması elde edilen ilk sonucu oluşturmuştur. İkinci sonuç, daha

önce bir basamağı tespit edilen mezarda yapılan kazı çalışmaları sonrasında, bir ikinci basamağa daha ulaşılmıştır. 801.715 m. kotuna sahip, 0.81x0.23 m. ölçülerinde ve rıhtı 0.11 m. olan birinci basamak ile 801.605 m. kotuna sahip, 0.17x0.26 m. ölçülerinde, rıhtı 0.25 m. olan ikinci basamağın varlığının tespiti ile yapının batı yönündeki girişinin iki basamakla sağlandığı bilgisine erişilmiştir. Çalışmalar kapsamında elde edilen üçüncü ve son sonuç ise mezar dışında yapılan temizlik çalışmaları sırasında, uzunluğu 2.51 m., genişliği 1.20 m., yüksekliği ise 0.24 m. olarak ölçülen bir dromosun açığa çıkarılması olmuştur. Bu üç sonuç haricinde bir başka sonuç ve buluntuya rastlanılmayan yapıda, tamamlanan belgeleme işlemleri sonrasında yürütülen çalışmalara son verilmiştir (Görsel 24-26).

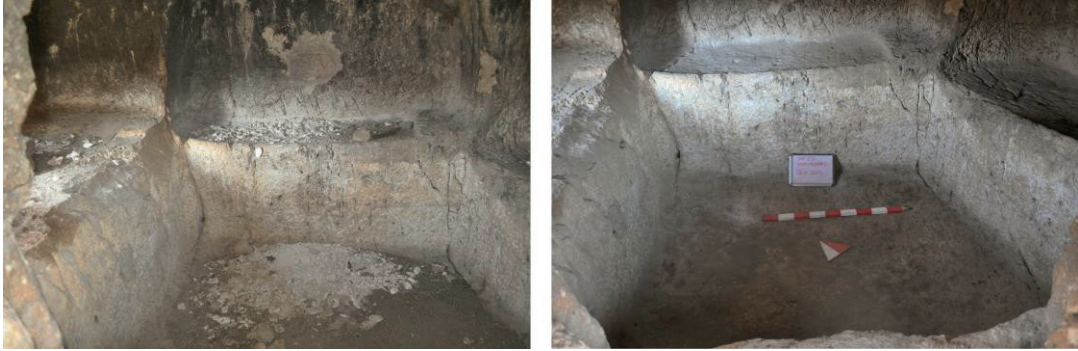
Görsel 27-28: Kaya Mezarı-5, Temizlik ve Kazı Çalışmaları Öncesi ve Sonrası (Kazı Arşivi).

Alan karelaj sisteminde BT-BU/70 karelajlarında yer alan, ana kayaya oyularak yapılmış, kuzeydoğu-güneybatı doğrultulu, dikdörtgen planlı, iki (2) odalı, üç (3) arcasoliumlu ve klineli olan, güneybatı ve güneydoğu yönden olmak üzere iki (2) girişi bulunan, düz örtülü "Kaya Mezarı-5", "Kaya Mezarı-4"ün güneyinde yer alır. 2021 yılı kazı sezonunda tespiti ve büyük ölçüde tanımı yapılan "Kaya Mezarı-5" adlı yapıda, 2022 yılı kazı sezonunda da çalışmalara devam edilmiştir. Bu kapsamda yapı içi ve çevresinde temizlik çalışmaları yapılmıştır. Yapının zemininde ve klineler içinde bulunan moloz taş parçaları kaldırılmıştır. Mezar içinde yapılan ince temizlik işlemleri sırasında herhangi

bir buluntu ele geçmemiştir. Temizlik çalışmaları yapılan, fotoğrafları çekilen, vaziyet ve yapı planları çizilen “Kaya Mezarı-5”te tamamlanan belgeleme işlemleri sonrasında yürütülen çalışmalara son verilmiştir (Görsel 27-29).

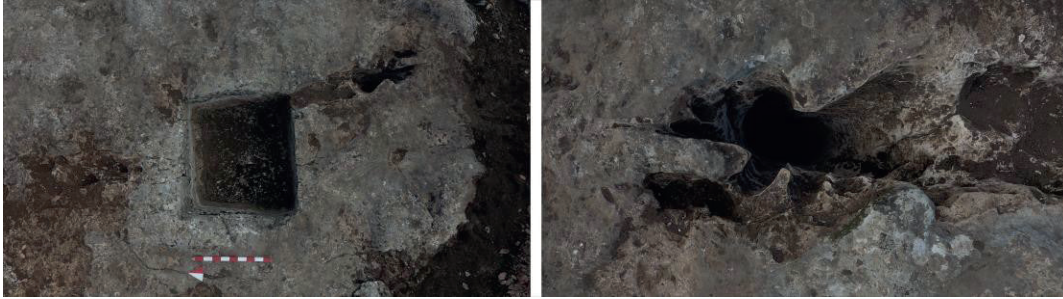
Görsel 33-34: İşlik-1, Pres Teknesi (Solda) ve Toplama Havuzu (Sağda) (Kazı Arşivi).

Hafif eğimli bir kaya üzerinde kabaca oyularak yapılan, doğu ve kuzey duvarları arasında 0.40 m.'lik bir eğim farkı olduğu tespit edilen ve yine aynı alanda yapıya iniş ve çıkışta kullanılan birer oyuk ve çıkıntısının olduğu gözlemlenen "İşlik-1", kareye yakın formdaki derin pres teknesi ile pres teknesinin güneydoğusunda yer alan oval formdaki toplama havuzu olmak üzere toplam iki bölümden oluşmaktadır. Pres teknesinin toplam ölçüleri 1.45 x 1.64 (2.3 m<sup>2</sup>) m., posa çukuruyla birlikte toplam derinliği 1.60 m.'dir. Pres teknesinin güneydoğusunda yer alan toplama havuzunun mevcut ölçüleri ise 0.90x0.20-0.40 m., derinliği ise 1.48 m.'dir. "İşlik-1" in pres teknesinin dip kısmında, biri batıda diğeri güneydoğu köşesinde olmak üzere toplam iki (2) adet oyuk (posa çukuru) bulunmaktadır. Kullanımdan kaynaklı oldukça kötü durumda olan batıdaki oyuk (posa çukuru) 807.648 m. kotunda, 0.70x0.44 m. genişliğinde, 0.25 m. derinliğinde; güneydoğu köşedeki oyuk (posa çukuru) ise 07.718 m. kotunda, 0.42x0.42 m. genişliğinde ve 0.15 m. derinliğindedir. "İşlik-1"de kuzey yönde bulunan ve pres teknesinden üstten bakıldığında kıvrımlı bir görüntü sunan oval formdaki dar ve derin toplama havuzuna sıvı akıtmaya yardımcı olan akıtma kanalı 0.25-32x0.87 m. genişliğe, 0.23 m. de derinliğe sahiptir. Doğu ve kuzey duvarlarında 0.15x0.10 m. genişliğinde oyukların ve yine aynı duvarlarında 13x0.13 m. ölçülerinde çıkıntıların olduğu tespit edilen "İşlik-1"de duvarlarda kullanımdan kaynaklı aşınmalar olduğu gözlemlenmiştir. Yapının duvarlarında herhangi bir sıva izine rastlanmamıştır. Genel itibariyle sahip olduğu tüm özellikleri ayrıntılı bir şekilde açıklanabilen yapıda, tamamlanan belgeleme işlemleri sonrasında yürütülen çalışmalara son verilmiştir (Görsel 33-37).

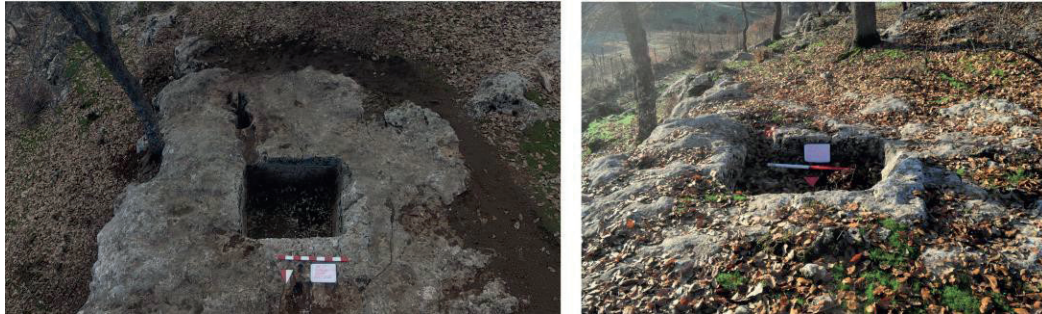
Görsel 35-36: İşlik-1, Temizlik ve Kazı Çalışmaları Öncesi ve Sonrası (Kazı Arşivi).

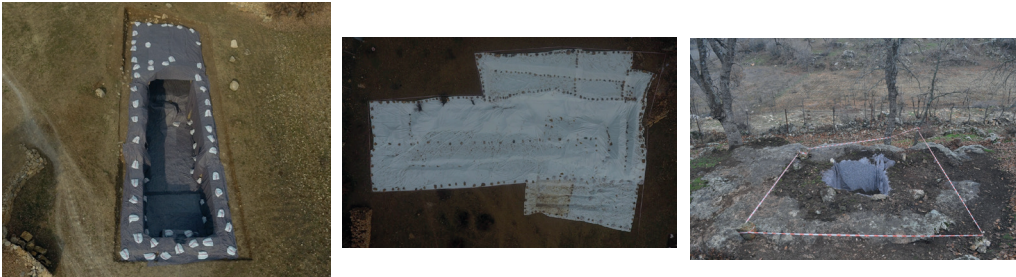
Görsel 45-47: Tonozlu Sarnıç, Kilise ve İşlik-1, Kazı Çalışmaları Sonrası Yapıların Jeotekstil ve Branda Serilerek Korunma Altına Alınması (Kazı Arşivi).

Ağırlıklı olarak “*Kilise*”, “*Kaya Mezarları (1-6)*”, “*Tonozlu Sarnıç*”, “*İşlik-1*” olarak adlandırılan yapı birimleri ile bu birimlerin çevresinde gerçekleştirilen 2022 yılı kazı çalışmaları sezonunda, dönem çalışmalarının sonunda bahsi geçen alanlarda yapıları korumaya yönelik birtakım çalışmalar gerçekleştirilmiştir. Bu kapsamda özellikle “*Kilise*”, “*Tonozlu Sarnıç*” ve “*İşlik-1*”, dış etkilerin yaratacağı tahribatı en aza indirmek amacıyla jeotekstil ve jeotekstil üzerine branda serilerek yapıların üzeri kapatılmıştır. Yapıların bir sonraki dönem çalışmalarına kadar korunması için alınan bu önlemler tamamlandıktan sonra kazı çalışmalarına ara verilmiştir (Görsel 45-47).
